# RELATÓRIO DE ASSISTÊNCIA TÉCNICA

| Relatório nº: <b>RAT ARR0041-26</b> | Data abertura: 19/06/2026 |

| Características de aplicação | | |
|---|---|---|
| Orientação na preparação e na aplicação do produto Revran DST PLUS 727 Cinza N-6,5, nas estruturas metálicas da obra da Sooro em Francisco Beltrão. | | |

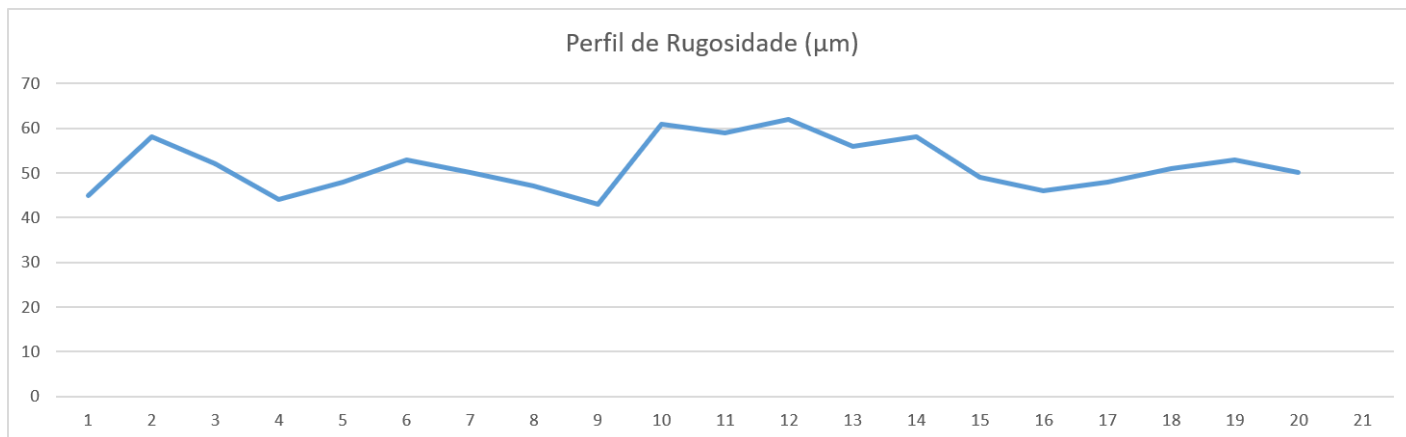
- Avaliação do perfil de rugosidade.

- As peças apresentam um perfil de rugosidade com uma variação de ajuste do equipamento do jato.
- A variação das camadas inicial devido ao ajuste das passadas de demãos.

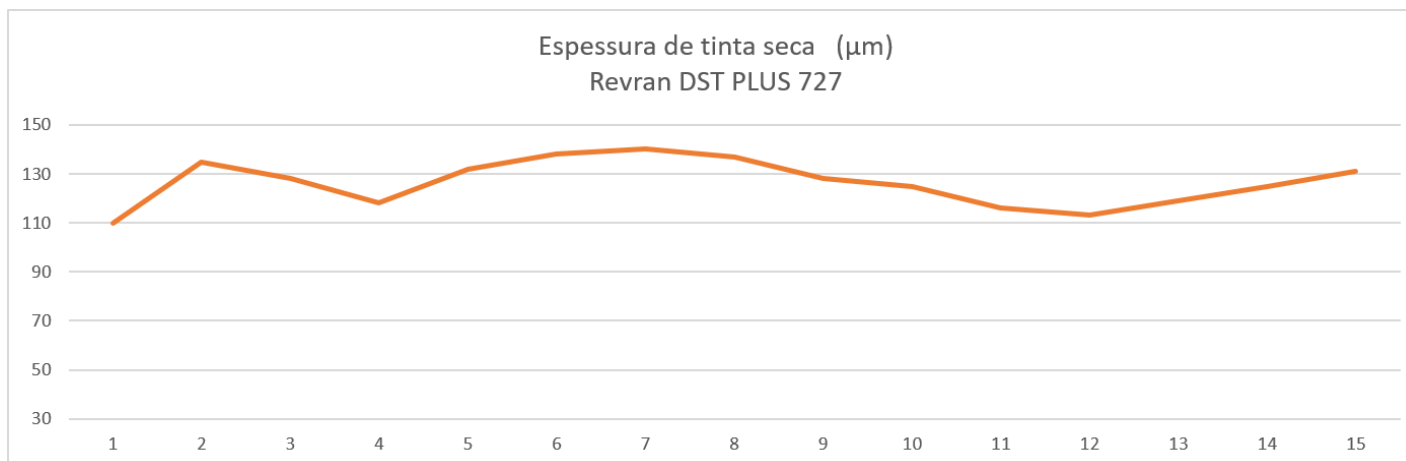
- Verificação das camadas secas aplicadas:

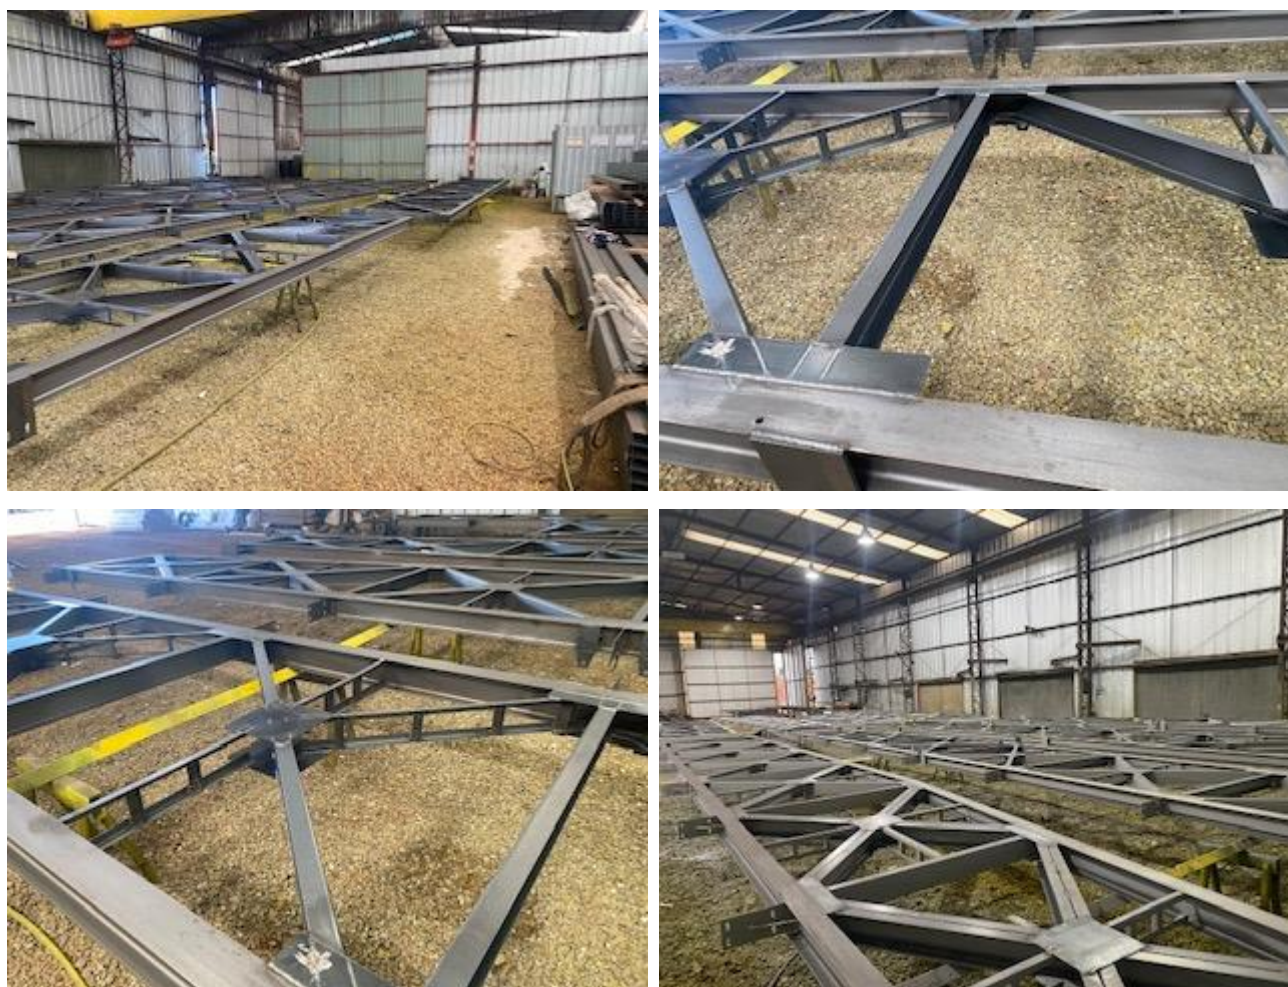
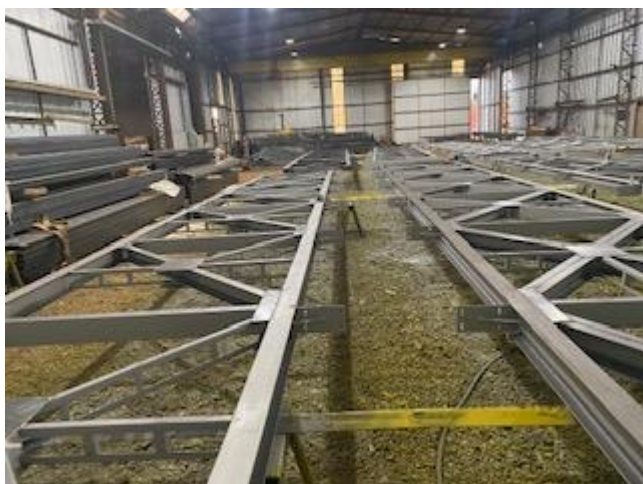
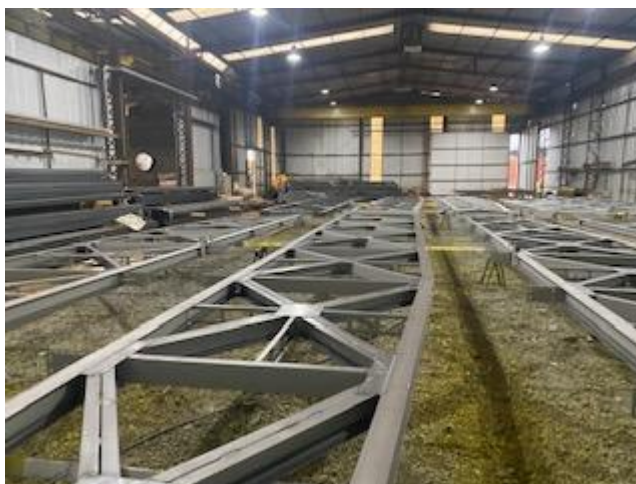
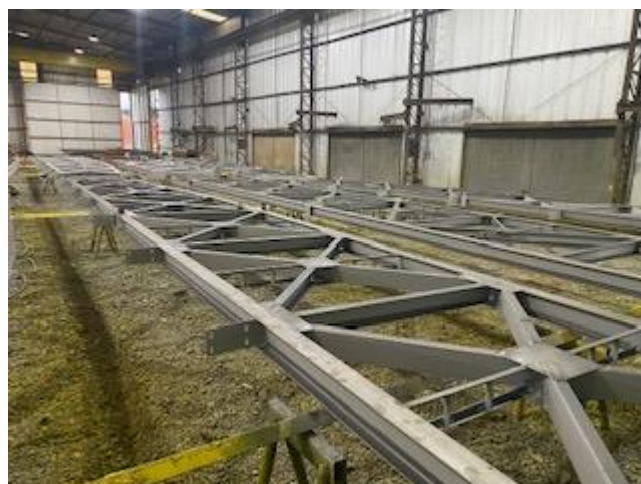
As estruturas apresentam um aspecto bom de pintura com uma camada fechada e com uma espessura dentro da especificação, a secagem está atendendo as necessidades do cliente, o produto está apresentando um excelente desempenho dentro de suas características.
