Relatório nº: **RAT-ARR0044-26**

| Obra: Sooro | |

**1- ATIVIDADE REALIZADA:** Avaliação das aplicações do produto Revran DST PLUs 727 nas estruturas da obra da Sooro ( Francisco Beltrão, PR), verificado as espessuras secas aplicadas, comparando e ajustando os aparelhos da Astec com o da Merigo.

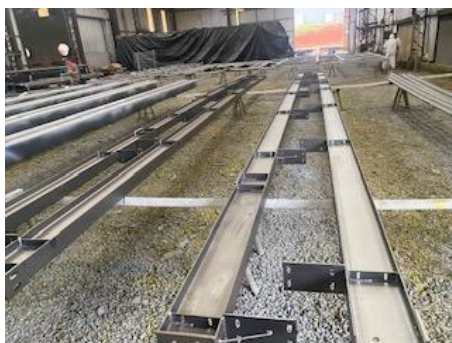
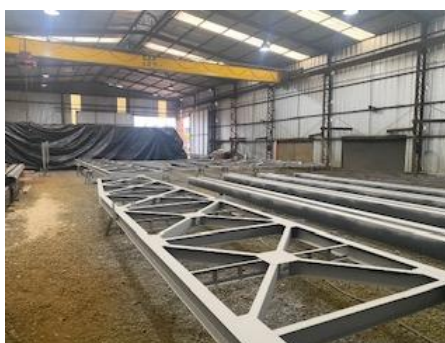
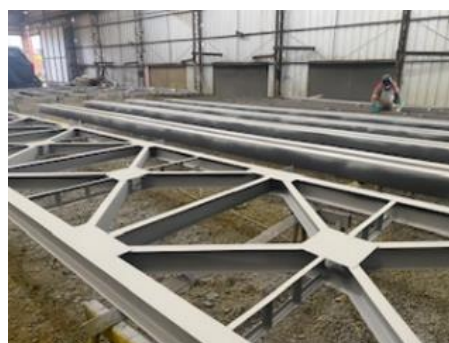
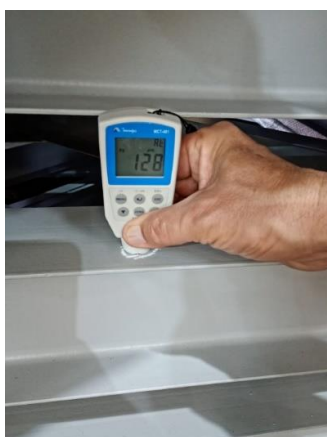
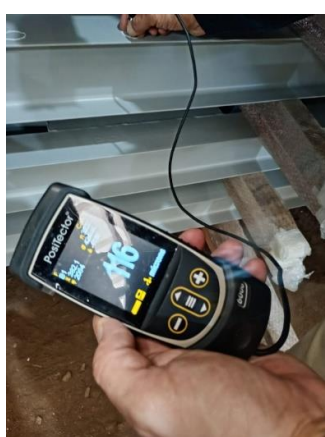
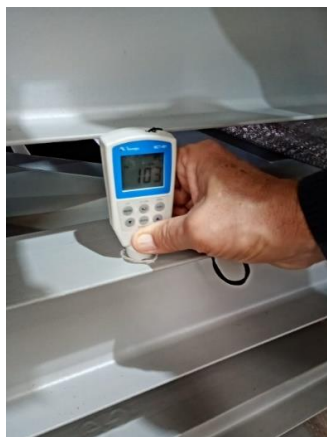
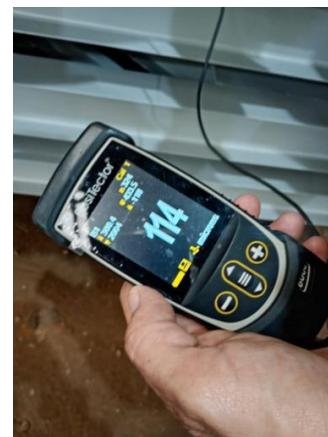
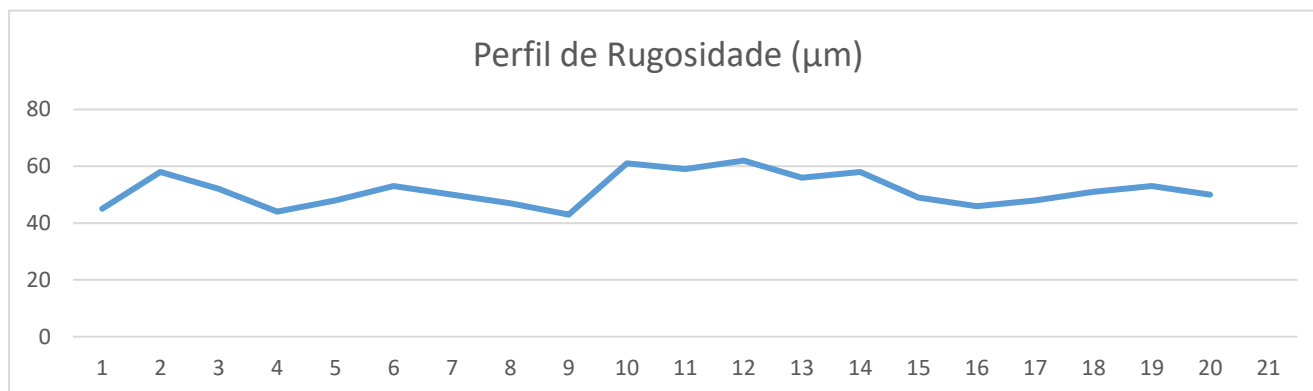
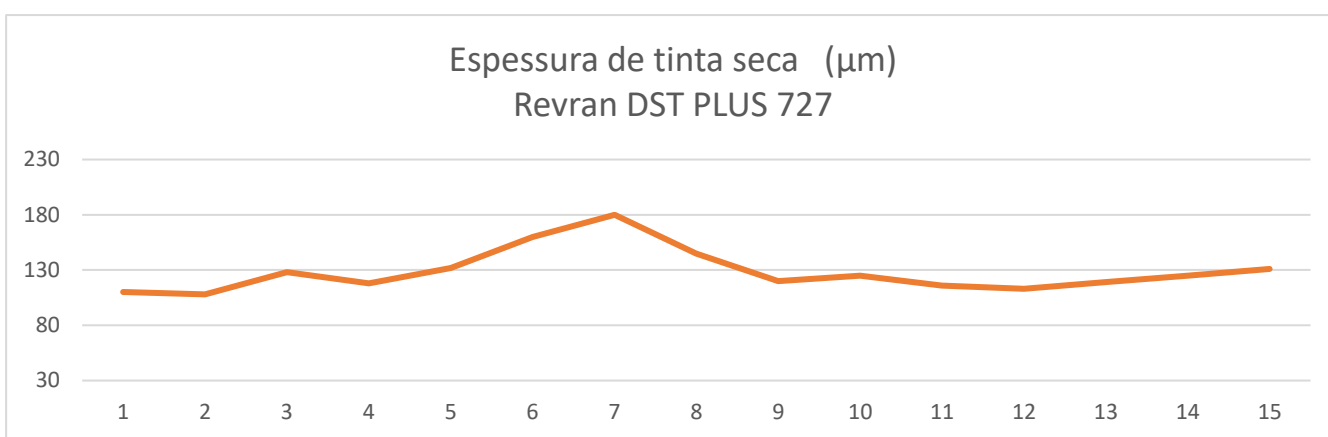
**3- RELATÓRIO FOTOGRÁFICO:**

**2- COMENTÁRIOS GERAIS:** As estruturas apresentam um perfil de rugosidade entre 40 a 70 micrometros, variação devido as condições normais do processo do jateamento. O produto mantém excelente desempenho quanto à cobertura, à secagem e ao aspecto final. As espessuras secas medidas variaram de 110 a 180 micrômetros nos dois aparelhos avaliados. Os valores mais elevados foram observados em áreas de repasse, como cantos, uniões de vigas em estruturas treliçadas e alma das vigas, em razão da pintura das bordas.
