# RELATÓRIO DE ASSISTÊNCIA TÉCNICA

| Relatório nº: <b>RAT ARR0046-26</b> | Data abertura: 03/06/2026 |

| Características de aplicação | | |
|---|---|---|
| Atendimento ao cliente em sua reclamação (RC134) problemas de aplicação, cura e aspecto da tinta fornecida. | | |

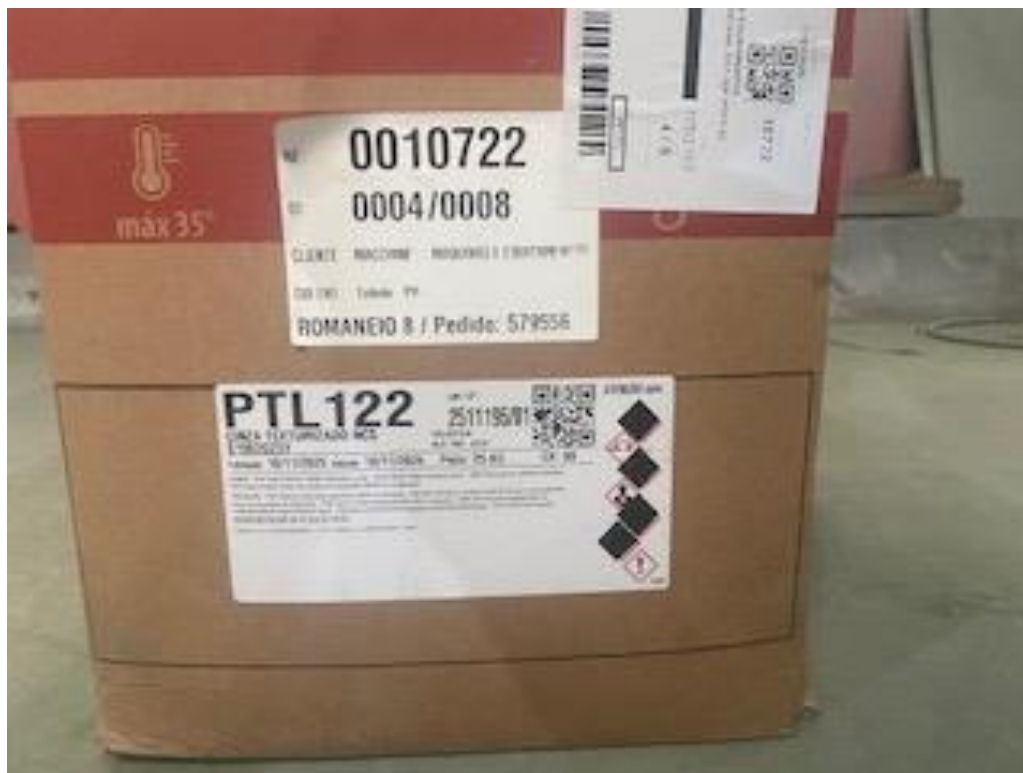
Lote 2511195 -

Conforme o acompanhamento técnico realizado, o produto reclamado realmente apresentou os problemas citado como: dificuldade de aplicação da camada definida ( 90 a 120), aspecto com problema nas camadas afetando o brilho ( aparência semibrilho) e apresentando algumas manchas ( tipo ondas) em linha horizontais nos painéis (variação de camadas).

As 5 peças pintadas pertencem a um grande cliente da Macchine, a Mirtes e o Maycon, irão avaliar a necessidade de encaminhá-las para jateamento, para remoção do produto aplicado, que apresentou o problema, e realizar uma nova aplicação com o produto que está ok. Também será solicitado a Renner, um acerto comercial, referente aos custos desse retrabalho de jateamento e repintura.

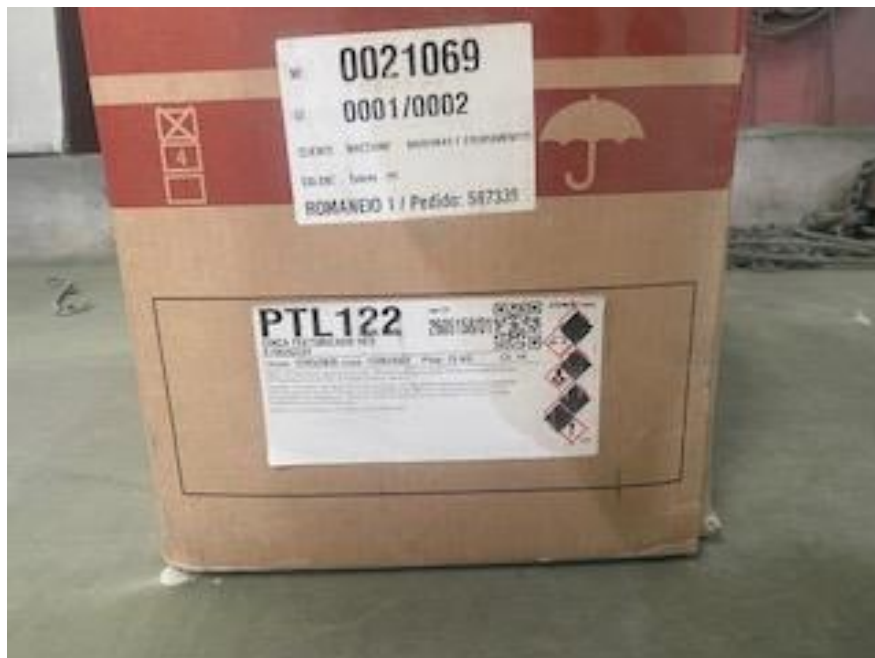
Lote 2605158

O Produto PTL122 lote 2605158, apresentou uma facilidade na aplicação com o aspecto dentro de suas características e camadas mais elevadas, a variação de camada neste lote específico, fica dentro do aceite do processo do cliente Macchine.

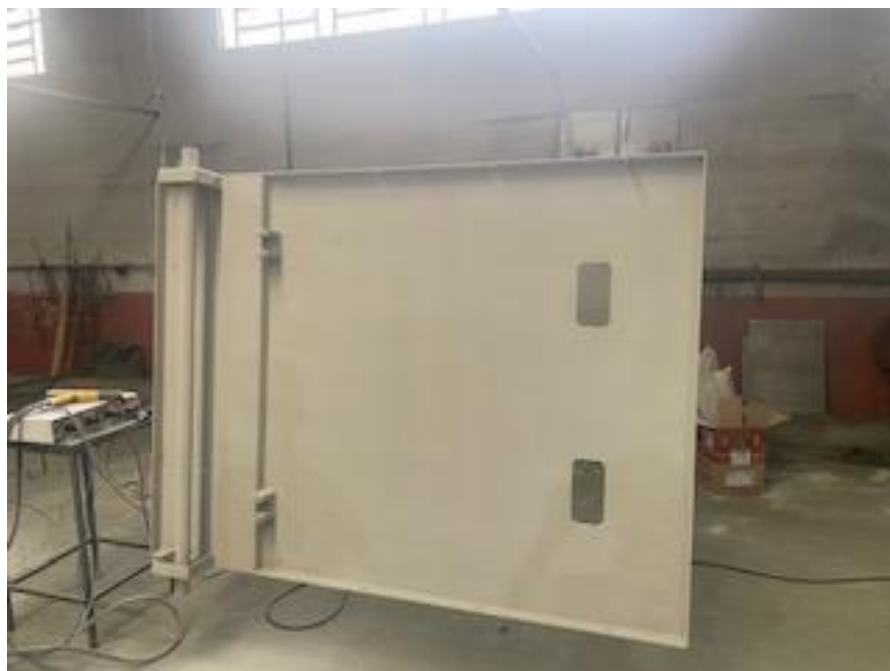
5 peças deste modelo.
