# RELATÓRIO DE ASSISTÊNCIA TÉCNICA

Relatório nº: ILM 006-26

Cliente: BREE EFICIÊNCIA ENERGÉTICA S. A

Obra: Capacitores

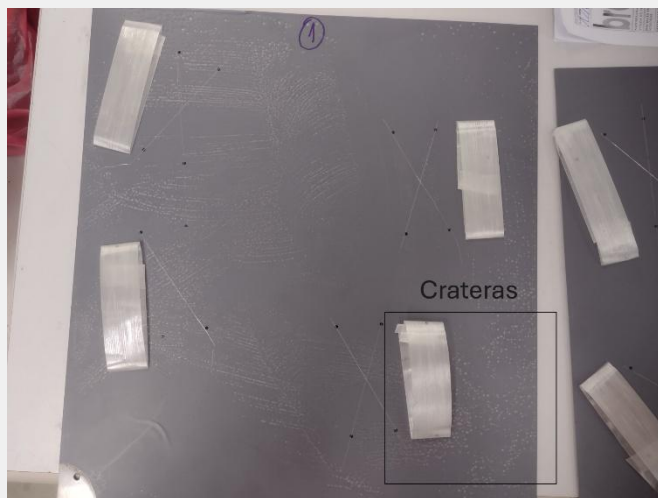
O pintor tinha realizado anteriormente um teste em uma chapa, limpando a superfície com solvente e um trapo, que é utilizado para isso. O teste realizado apresentou muitas crateras, conforme figura 1. Realizamos um teste de limpeza numa chapa de amostra, para verificar se os possíveis problemas de

Fig. 1 - Chapa de teste com cratera

Em conversa com profissionais da área, nos foi relatado da dificuldade de limpeza da superfície, uma vez que as peças vêm com óleo e algumas partes levemente oxidadas. Comentamos da necessidade de melhorar o processo de limpeza e preparo, para que o pintor possa se dedicar exclusivamente a pintura em si.

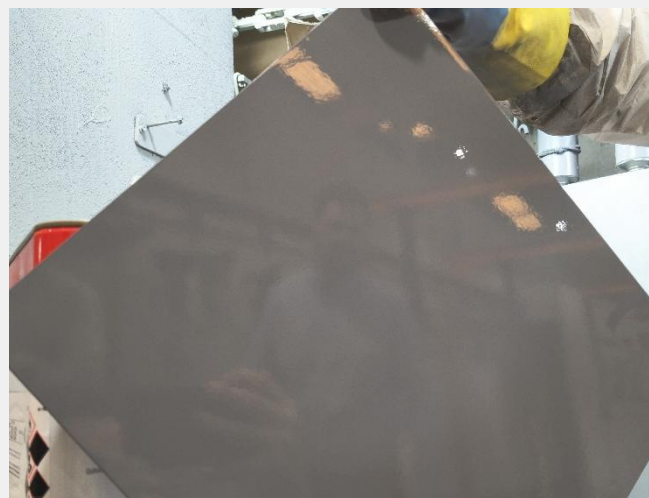
deslocamento e crateras estavam relacionados ao solvente de limpeza ou ao trapo que estão utilizando. A limpeza dessa chapa foi realizada com solvente 440.0000 e toalhas de papel descartáveis. Em seguida foi aplicado Primer AG, e ficou em perfeitas condições, não apresentando qualquer anormalidade.

Fig. 2 - Chapa de teste – limpeza com papel toalha

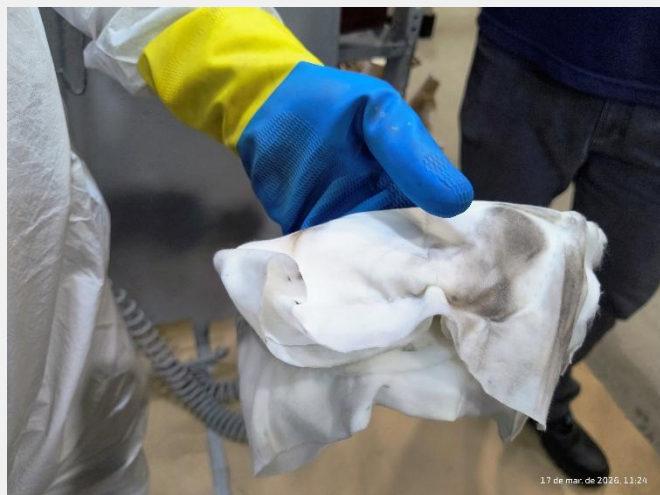
Fig. 3 - Pano utilizado para a limpeza

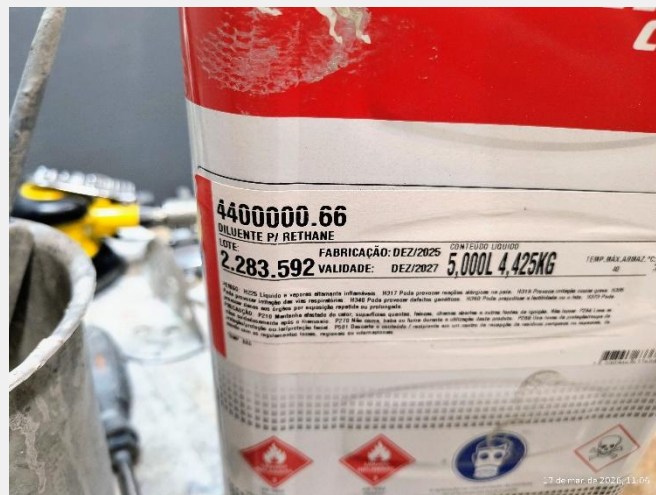
Fig. 4 – Solvente utilizado

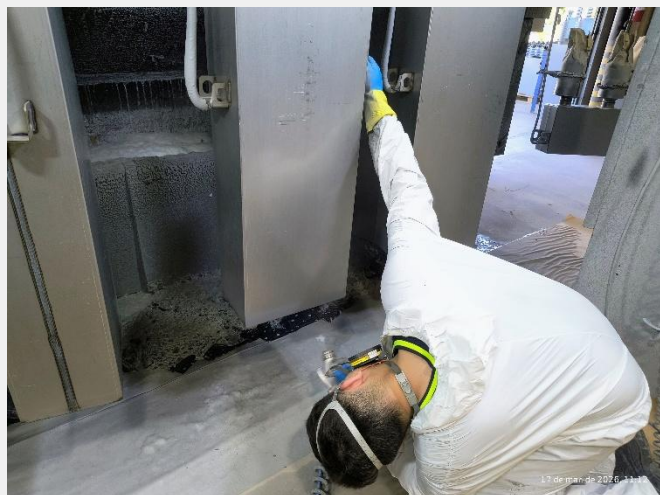
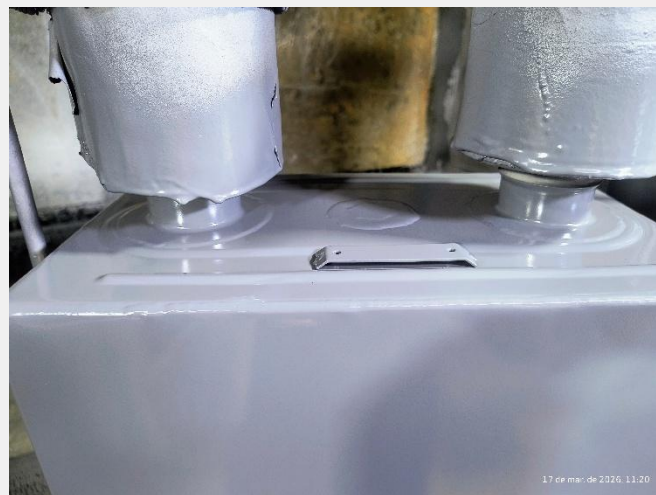
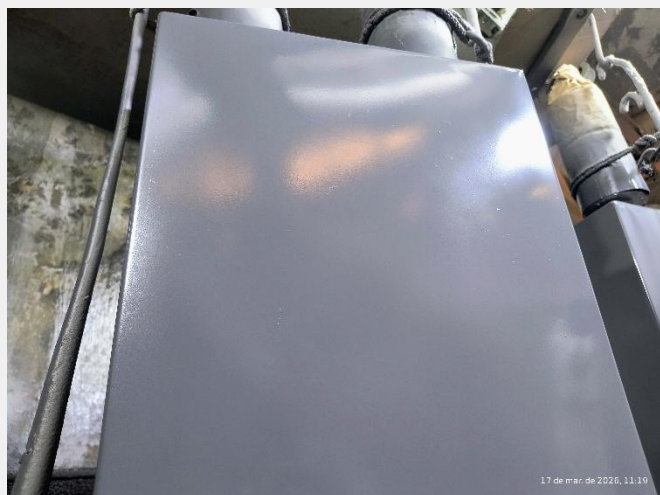
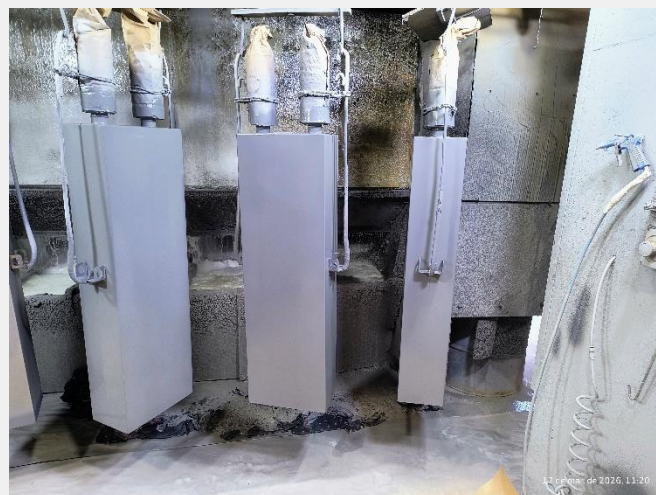
O pintor André, que estava conosco na visita, realizando as aplicações e fazendo considerações, tem excelente noção de boas práticas de pintura. Na pintura do capacitor, fez de maneira correta e eficiente a pintura lateral e superior de reforço, e nas faces lisas, realizou a pintura de maneira uniforme, conforme figuras 5 a 8.
