# RELATÓRIO DE ASSISTÊNCIA TÉCNICA

Relatório nº: RAT-ILM 007-26

Cliente: TROS DO BRASIL

Objetivo da visita foi de acompanhar os testes do produto FFA 005 em relação a aplicação, cura e testes de aprovação.

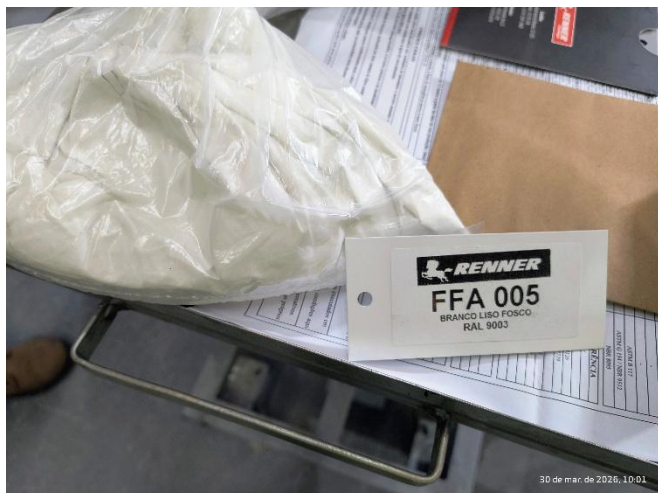
Fig.1 – amostra de teste

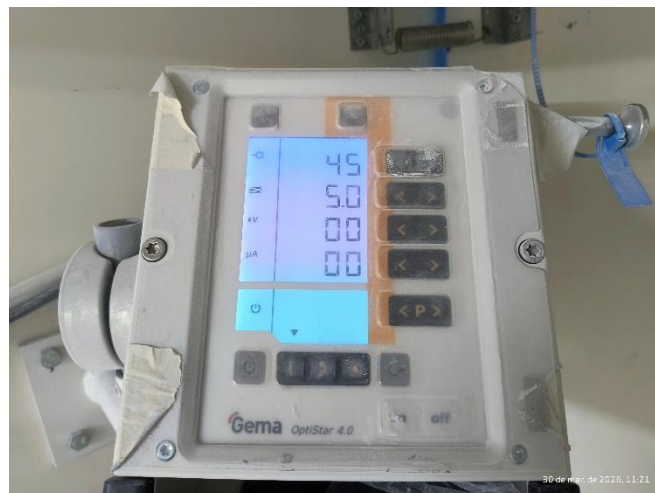
Fig.2 – Parâmetros da pistola

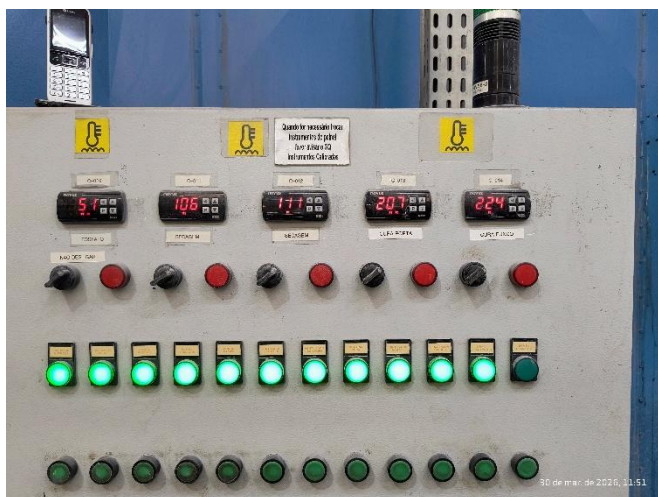
Produto permaneceu na estufa durante 22 minutos, e a temperatura da estufa está na figura 3. Após passagem na estufa, o encarregado da pintura realizou análise visual inicial da peça de teste x chapa padrão. O aspecto do produto está em desacordo com o padrão, e nesse caso ele nem vai encaminhar para a qualidade, pois tem certeza da reprovação. A cor também ficou levemente diferente, assim como o brilho.

Fig.3 – Temperatura da estufa

- Enviar para laboratório de Alumínio, as chapas de teste x padrão do cliente, para análise dos parâmetros visuais;
- Ciente comentou que fará um novo teste, com alteração da temperatura da estufa, com a ideia de melhorar o aspecto final do produto.

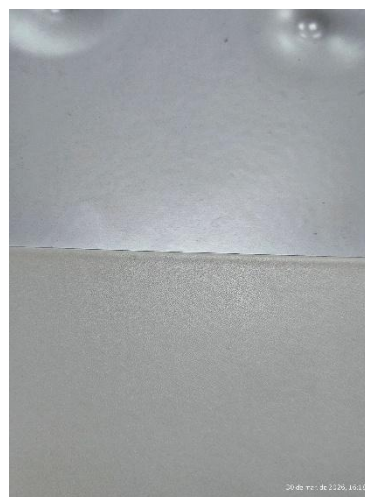
Fig.4 – Diferença de aspecto
