# RELATÓRIO DE ASSISTÊNCIA TÉCNICA

Relatório nº: RAT-ILM 008-26

Cliente: NETOCOLOR

Acompanhamento do início da pintura com nosso produto FFN019 – Lote 2603106/01.

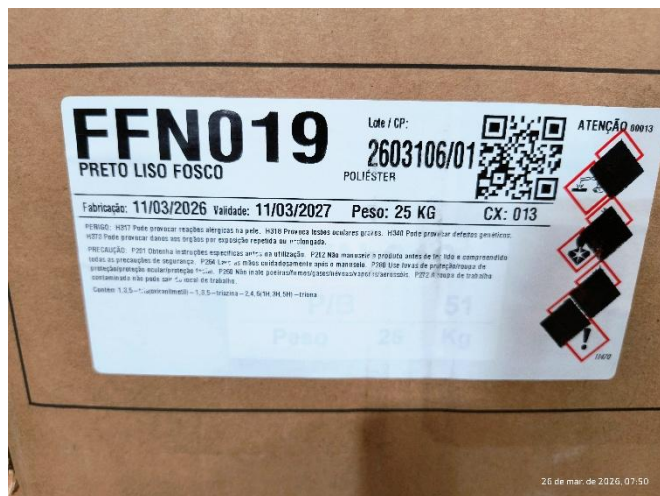
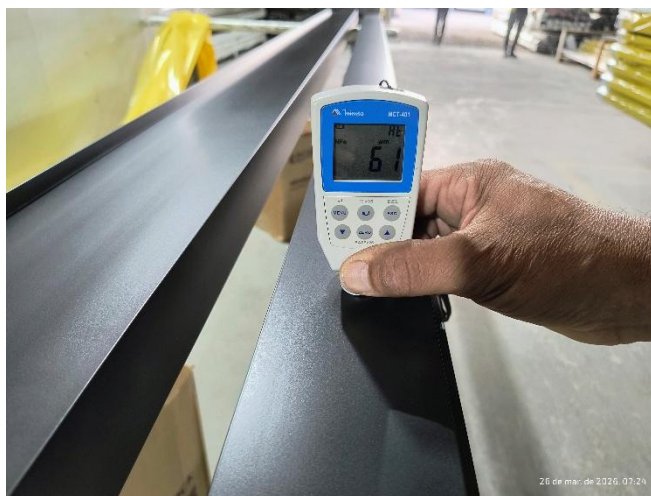
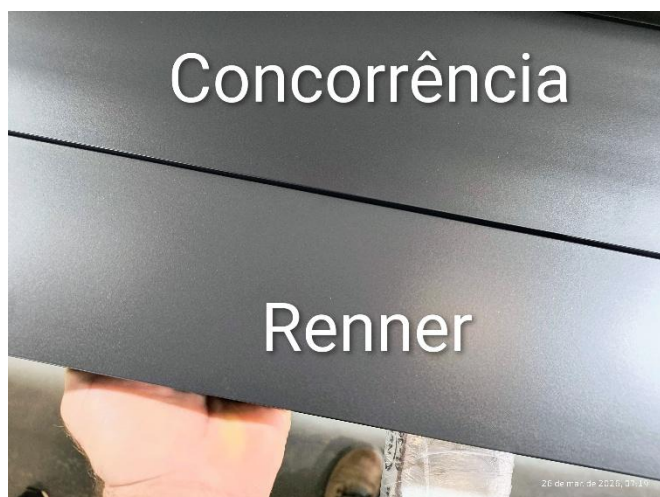
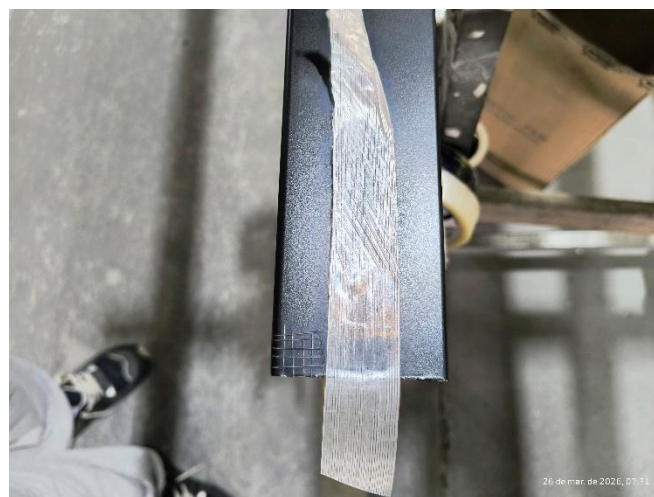
As chapas pintadas com nosso produto ficaram dentro do esperado, e a pintura inicial ocorreu sem nenhuma anormalidade. Cliente comparou com chapas pintadas com produto da concorrência e o resultado foi satisfatório. Foram realizados testes de cura, aderência, cor e brilho, todos com resultados satisfatórios.
