# RELATÓRIO DE ASSISTÊNCIA TÉCNICA

Relatório nº: RAT-ILM 009-26

Cliente: NETOCOLOR

Análise de cobertura e falhas de pintura em chapas pintadas com o produto FFN019 – Lote 2603106/01.

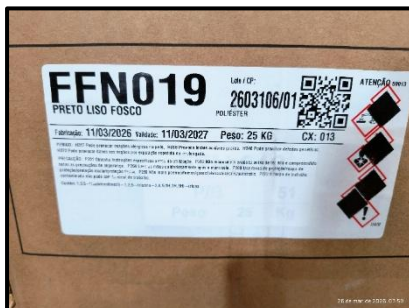
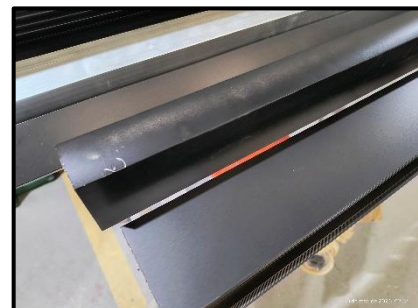
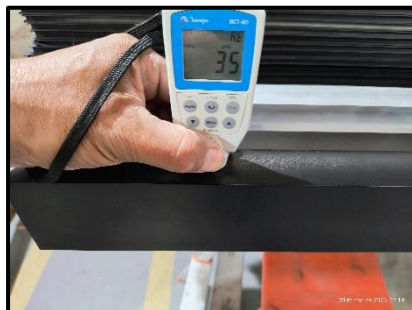
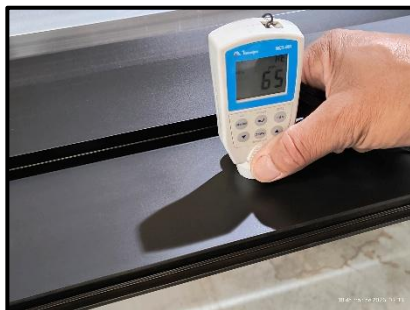
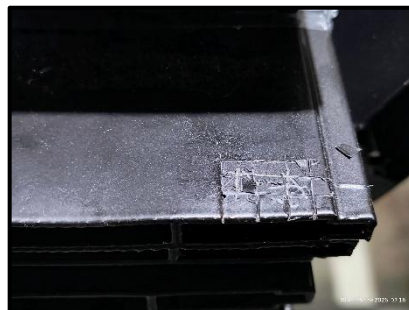
Cliente nos chamou relatando que estava tendo que retrabalhar as chapas pintadas pois estavam apresentando falhas na pintura, com cobertura baixa. Algumas peças estavam apresentando problemas de aderência quando aplicavam uma segunda demão em função do retrabalho.

Reclamou que no dia 27/03 teve muitas peças retrabalhadas. Relatou também que no dia 28/03 (sábado), uma equipe fez uma manutenção na máquina de pintura, e que iria acompanhar as próximas peças e avaliar se melhorou. Também comentou que em algumas caixas está vindo tinta empedrada.

Comentei que não era comum termos grande diferenças de camadas numa mesma peça aplicada, e que isso provavelmente estaria atrelado a pintura.
