# RELATÓRIO DE ASSISTÊNCIA TÉCNICA

Relatório nº: RAT-ILM 021-26

Obra: Portões de ferro

➔ Visita técnica / Avaliação da aplicação do produto FFX 002 – Aço Corten.

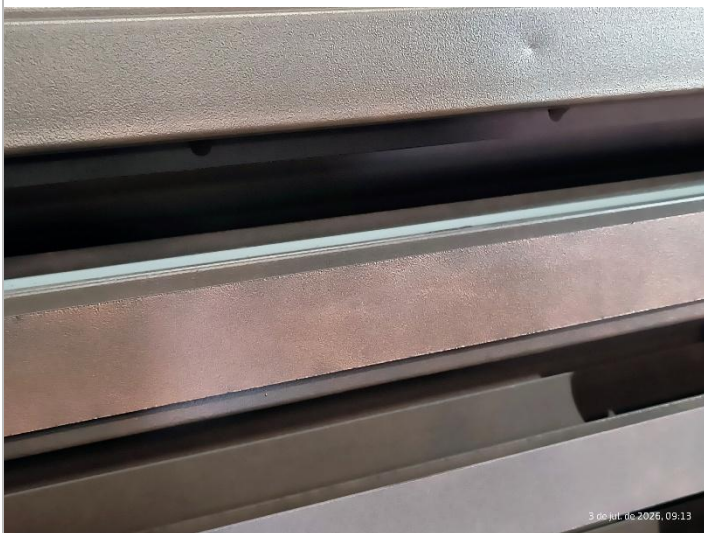
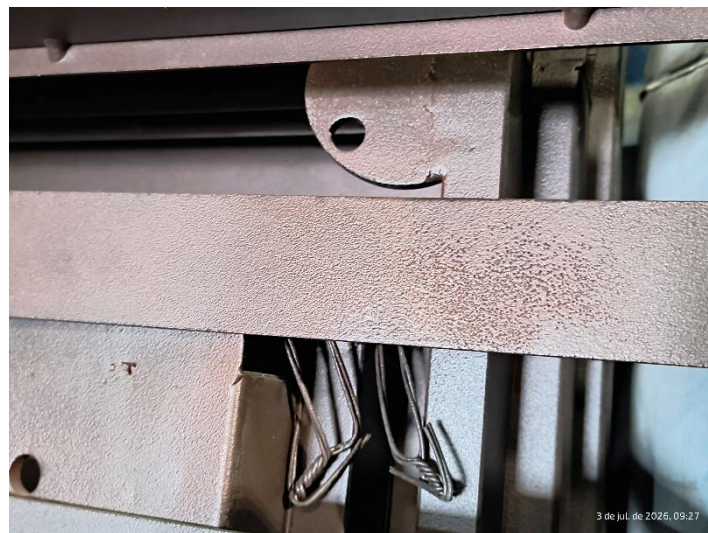
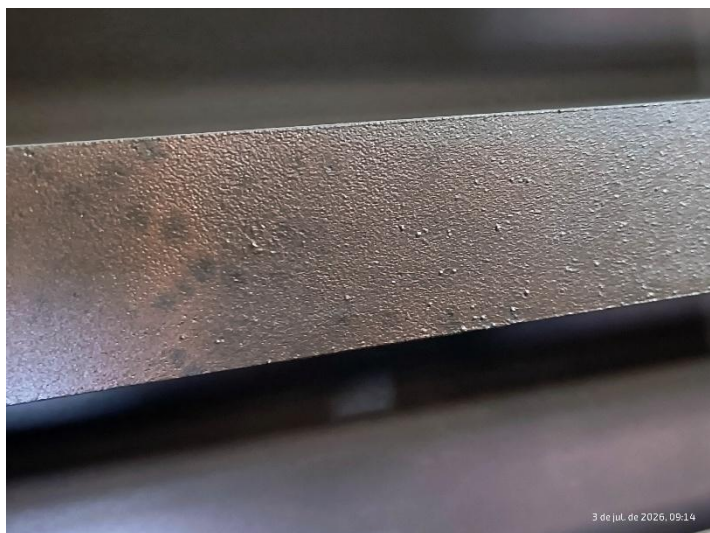
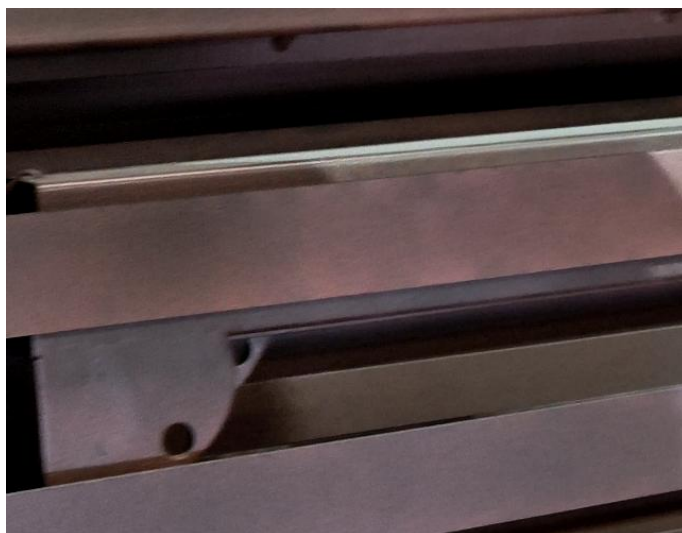
### 3 - RELATÓRIO FOTOGRÁFICOS

Após avaliação da aplicação na linha do cliente, verificou-se que a aplicação apresentou textura com aspecto de manchamento, tendo algumas áreas mais claras e outras áreas mais escuras.

Conforme relatado pelo cliente, esse produto já é utilizado por ele há algum tempo e ofertado sempre para o mesmo cliente, porém o aspecto desse lote específico não está de acordo com o que tem recebido anteriormente. O Sr. Edmilson falou com o cliente final sobre receber o material dessa maneira, porém ele não concordou.

Foi deixado para o cliente uma carta técnica que fala sobre as características desse produto.
