# RELATÓRIO DE ASSISTÊNCIA TÉCNICA

| Relatório nº: <b>RAT EWE 0020-26</b> | Data: <b>17/03/2026</b> | | | | |

- Assistência Técnica ao Cliente – Atendimento a RC da VÃO LIVRE. Aparecimento de corrosão/oxidação precoce no Epóxi REVRAN EHS 870 ESP, na estrutura metálica da Faculdade Estácio IDOMED QUIXADÁ-CE.

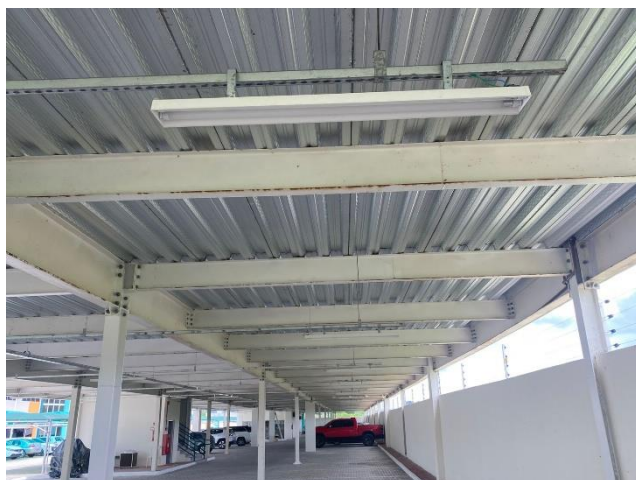
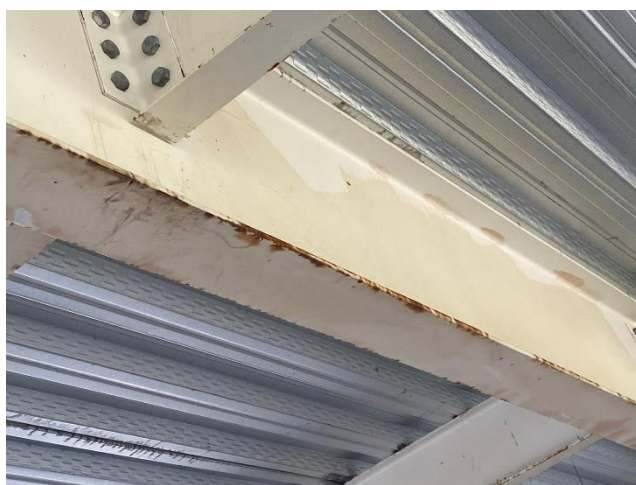
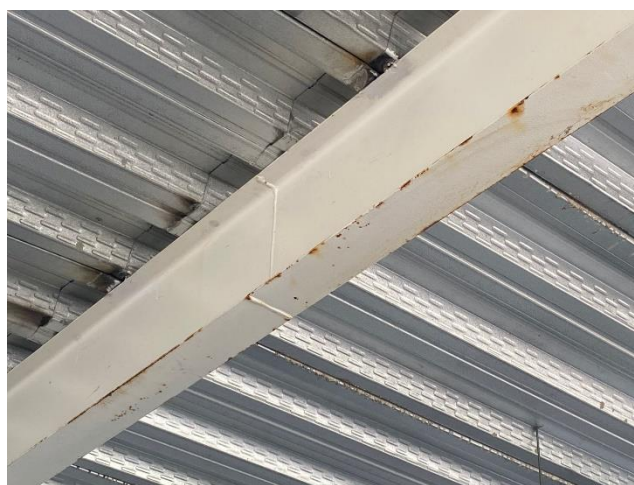
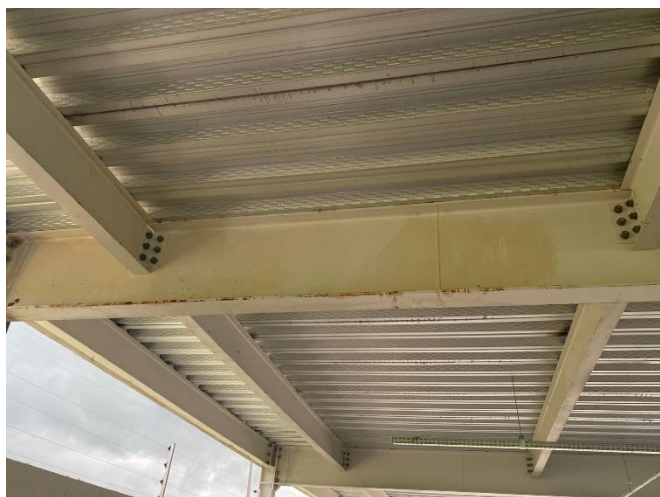
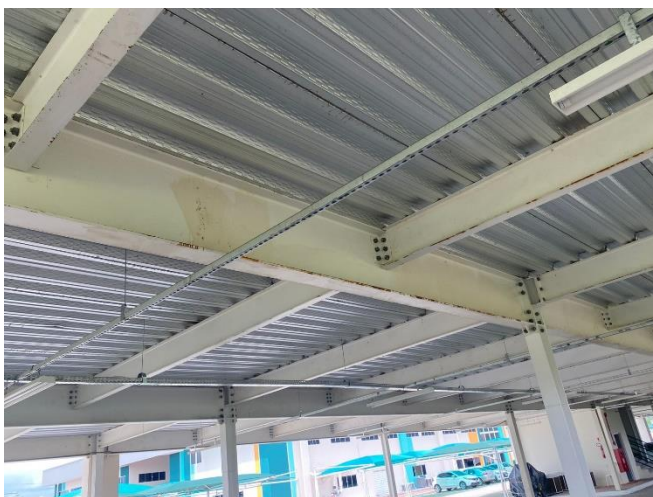
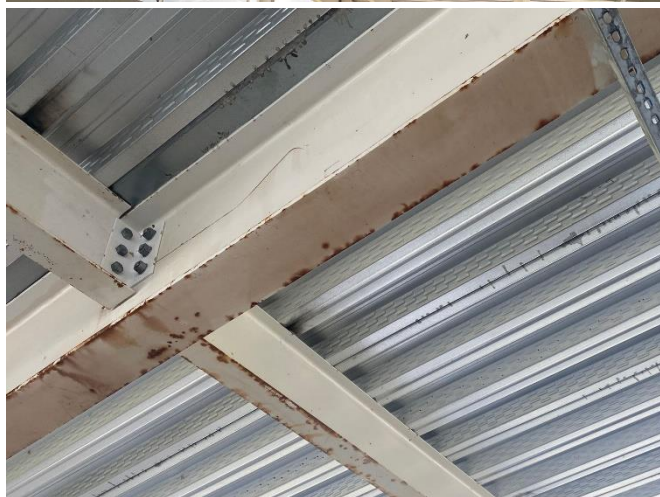
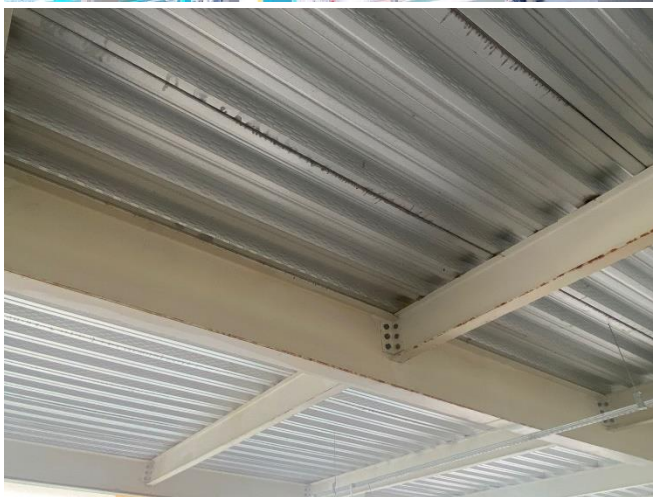
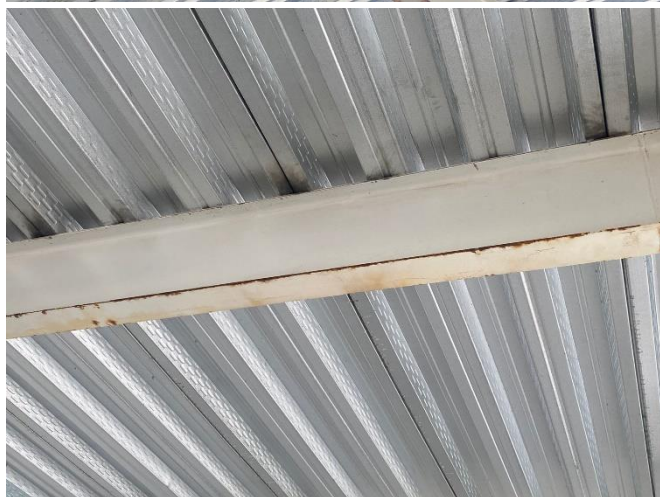
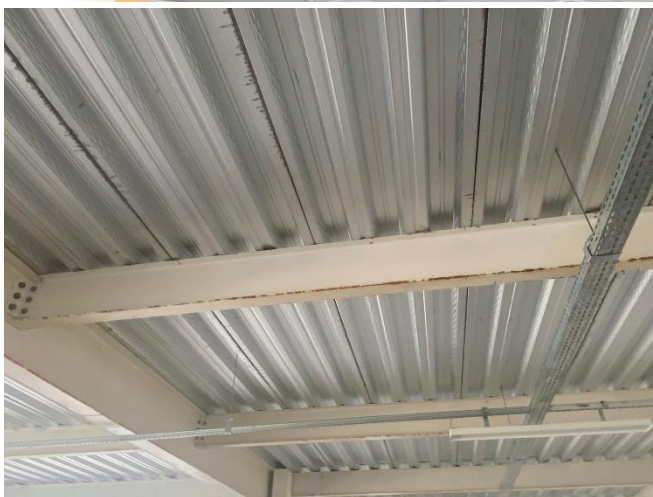
❖ **Aspecto visual atual:**

- ✓ **Análise das Bordas:** Durante a visita técnica, identificou-se que os pontos de oxidação estão restritos às extremidades das peças, fenômeno tecnicamente conhecido como "fuga de borda". Nestas regiões, a tensão superficial da tinta tende a reduzir a espessura da camada protetora. A ausência de um reforço específico em quinas, cantos vivos e arestas resultou em uma película insuficiente (ou nula), favorecendo a corrosão precoce. Para minimizar o problema, é indispensável a aplicação de Stripe Coat (demão de reforço com trincha) em todas as áreas de geometria complexa, cordões de solda e cantos vivos.
- ✓ **Causa Raiz:** As bordas são zonas de fragilidade mecânica, sujeitas a atrito e danos durante as etapas de armazenamento, transporte e montagem. A concentração da patologia quase que exclusivamente nas quinas descarta a hipótese de falha intrínseca do produto ou "corrosão precoce".

Estima-se que a oxidação/corrosão nas extremidades das peças (bordas) represente cerca de 5% a 7% da área total de pintura.

Como forma de correção, é indispensável realizar o retoque preventivo nas áreas de quina e pontos de apoio após a chegada no canteiro de obras e antes da montagem final.

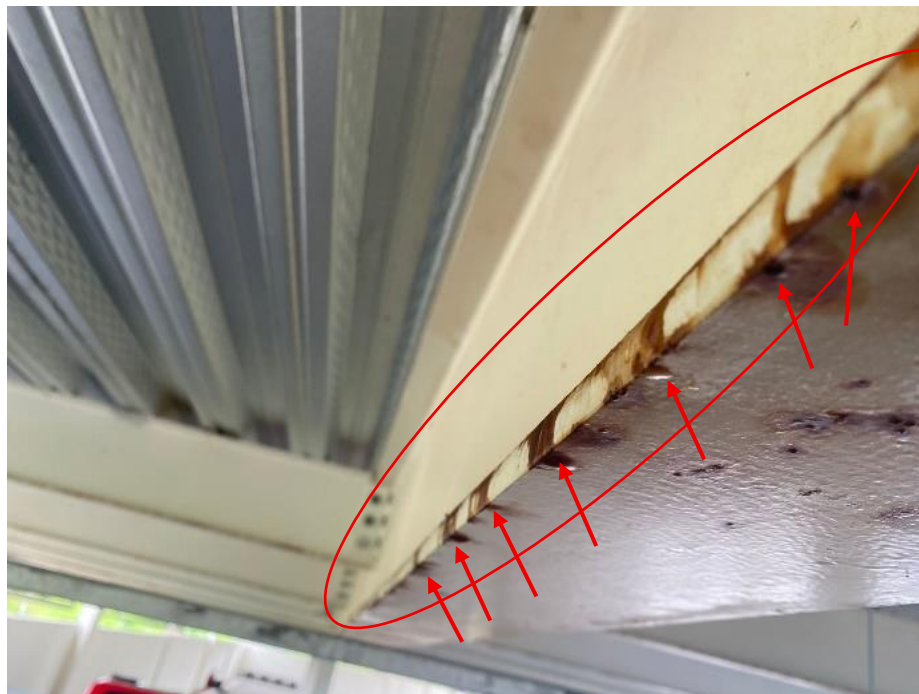
- ❖ Peças apresentando Umidade/Cano apresentando Condensação/Concreto absorvendo Umidade/Presença de Sujeira/Lama

De onde está vindo esta água, que está ficando acumulada causando infiltração na película e acelerando a corrosão?

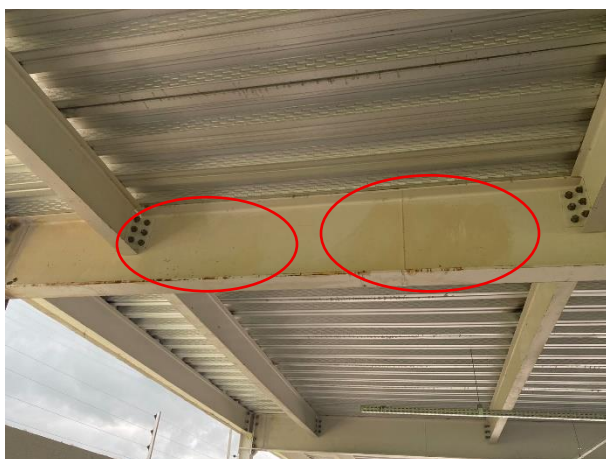
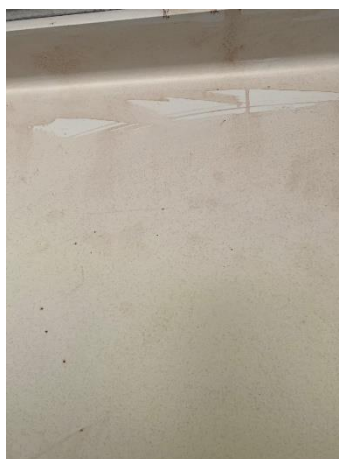
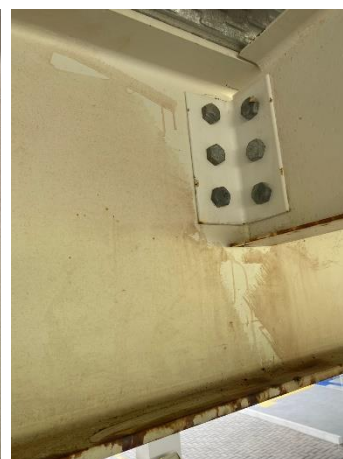
Estas peças ficaram expostas (ao tempo) na parte mais alta do empilhamento das estruturas, acumulando água durante período armazenado até ser feita a montagem?

O que está causando infiltração da água na película, e conseqüentemente acelerando o processo de oxidação nas bordas?

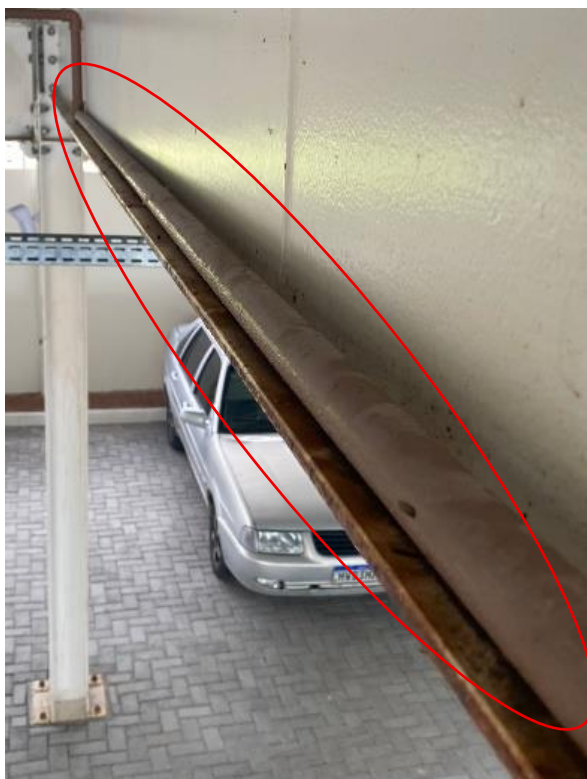
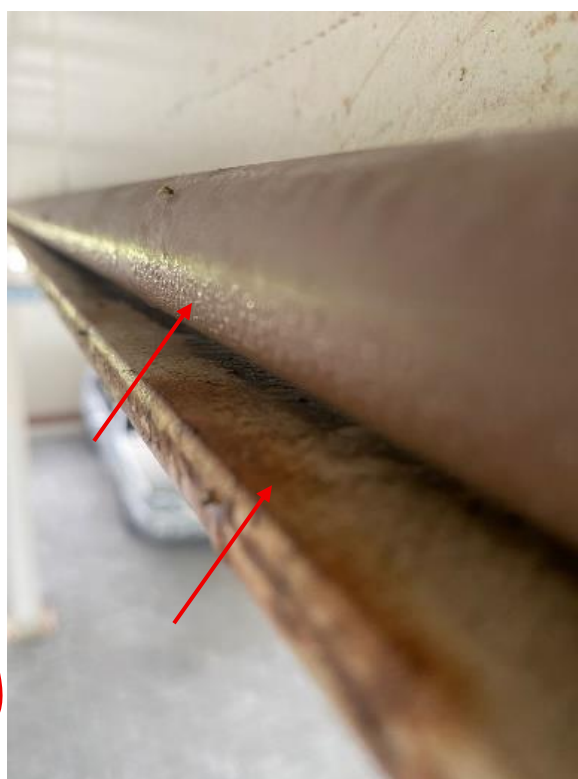
Cano Apresentando condensação e passando água para a tinta que infiltra e ocorre corrosão precoce.

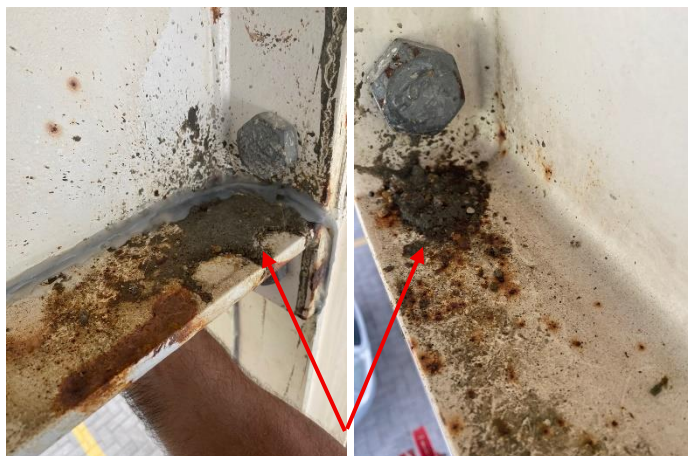
Presença de concreto úmido (retendo/acumulando água) na película seca gerando corrosão precoce.

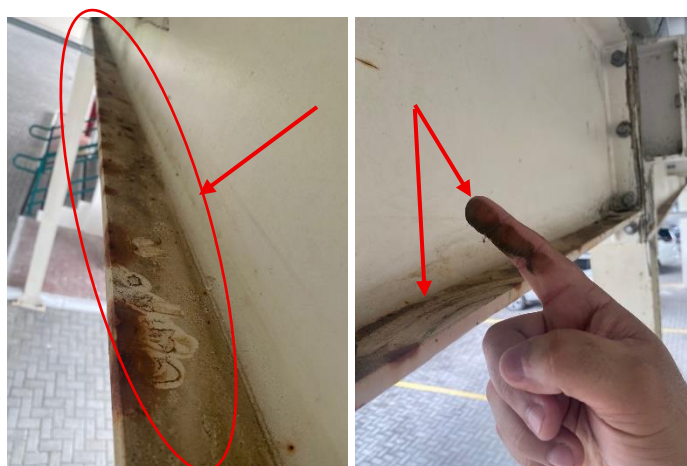
Área com presença de sujeira com umidade (Aspecto de LAMA)

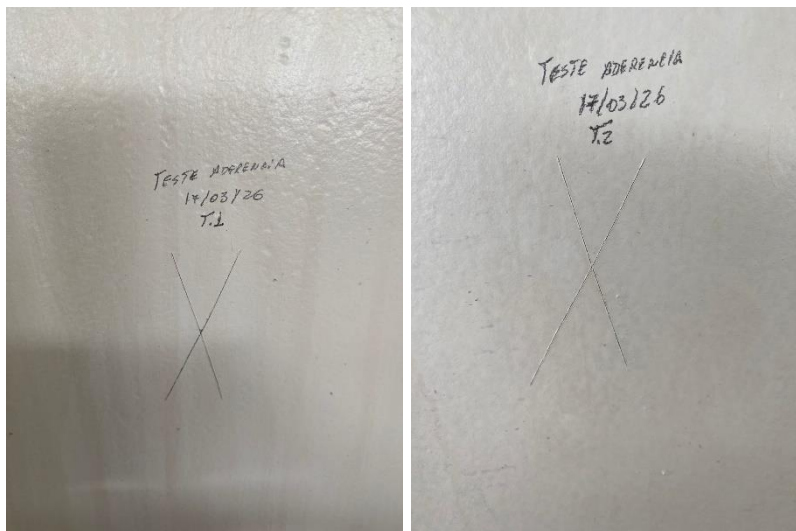
❖ Resultado Após realização do teste de Aderência em X (Aleatórios):

Os testes de aderência em X e por Tração Pull Off, mostram que a tinta está bem aderida ao substrato.

**OBSERVAÇÃO:** Os ensaios de aderência (tração/Pull-Off e corte em X) são métodos destrutivos que comprometem a integridade da película, podendo acelerar processos corrosivos se não houver retoque imediato. Por esse motivo, os testes foram realizados por amostragem, visando preservar a proteção anticorrosiva da estrutura e minimizar danos desnecessários.

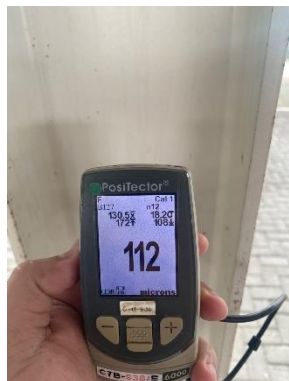
Viga Estrutural:

❖ 130,5μm (Média Encontrada)

**NOTA:** Identificamos que as medições acima demonstram que a média da espessura de película seca (EPS) final está abaixo do especificado pela Vão Livre (160 μm). O valor atual medido representa aproximadamente uma entrega de **19%** inferior à espessura contratada.

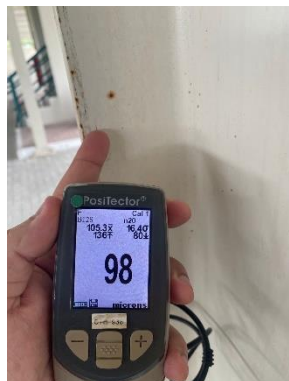
❖ 105,3μm (Média Encontrada)

**NOTA:** Identificamos que as medições acima demonstram que a média da espessura de película seca (EPS) final está abaixo do especificado pela Vão Livre (160 μm). O valor atual medido representa aproximadamente uma entrega de **34% inferior à espessura contratada.**

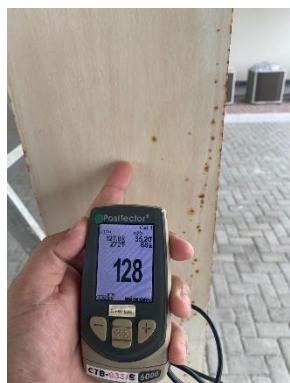
❖ 127,8μm (Média Encontrada)

**NOTA:** Identificamos que as medições acima demonstram que a média da espessura de película seca (EPS) final está abaixo do especificado pela Vão Livre (160 μm). O valor atual medido representa aproximadamente uma entrega de **20% inferior** à espessura contratada.
