## RELATÓRIO DE VISITA SIMPLIFICADO

Relatório nº: **RAT EWE 029-26**

| <b>Obra:</b> NOVA | |

Assistência Técnica ao Cliente – Visita Técnica preventiva/periódica para acompanhamento e orientações durante aplicação do REKOTAR ARA 231.

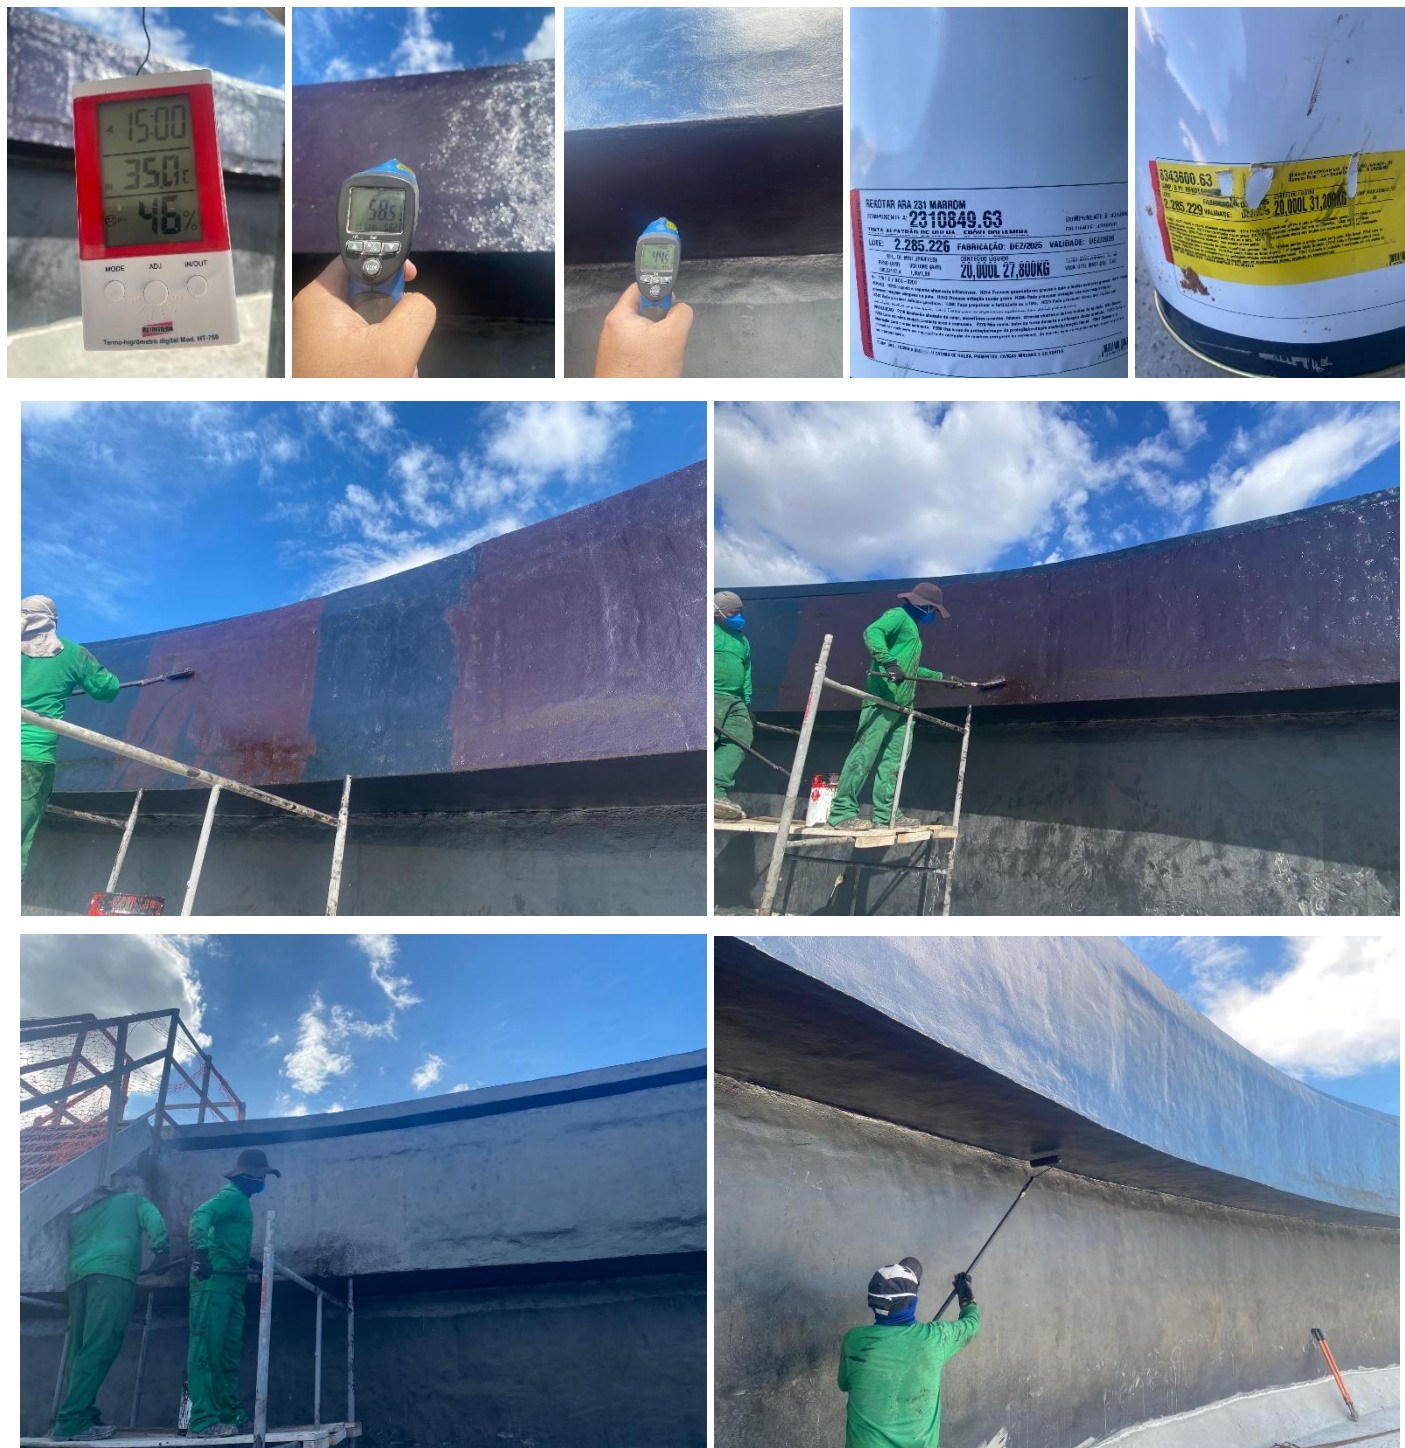
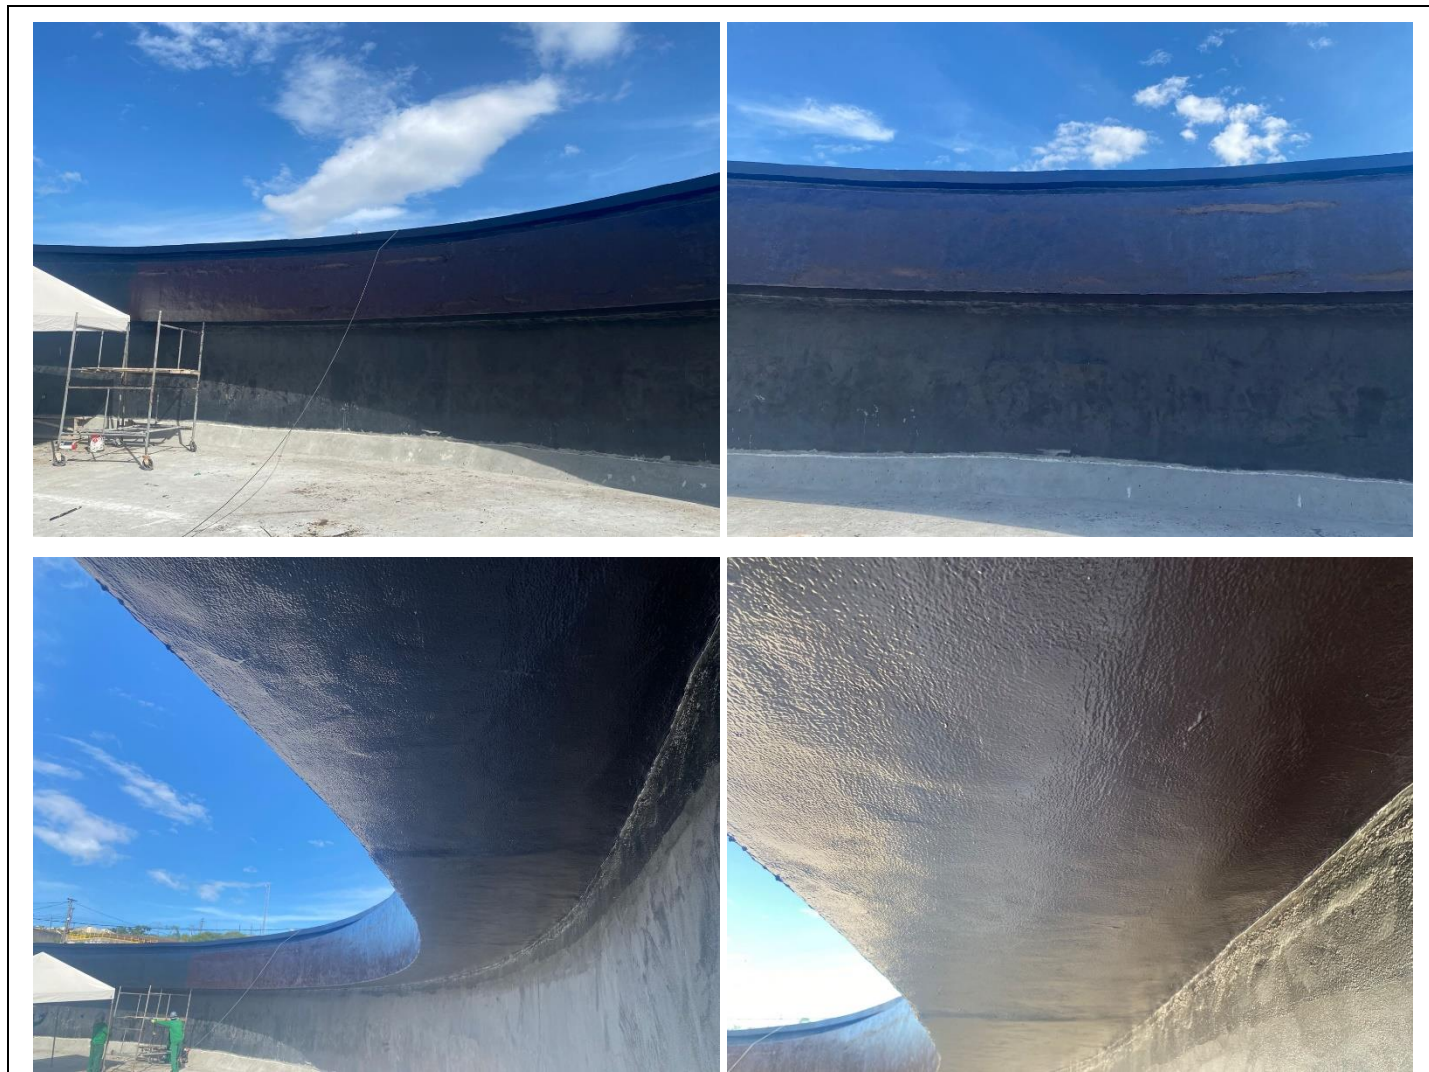
Durante aplicação do REKOTAR ARA 231 MARROM, foi identificado que a temperatura de substrato estava muito acima do recomendado conforme descrito no boletim técnico do produto. Foi orientado a equipe parar aplicação naquela área. Aplicação deu continuidade em outra área que estava com temperatura dentro do recomendado.

Durante o acompanhamento técnico as características tais como: aplicação, cobertura, secagem, espessura seca e aspecto visual/supercial final apresentam-se dentro do esperado atendendo as necessidades do cliente;
