## RELATÓRIO DE VISITA SIMPLIFICADO

Relatório nº: **RAT EWE 044-26**

| <b>Obra:</b> NOVA ETE – ESTAÇÃO DE TRATAMENTO DE ESGOTO (CAERN) | |

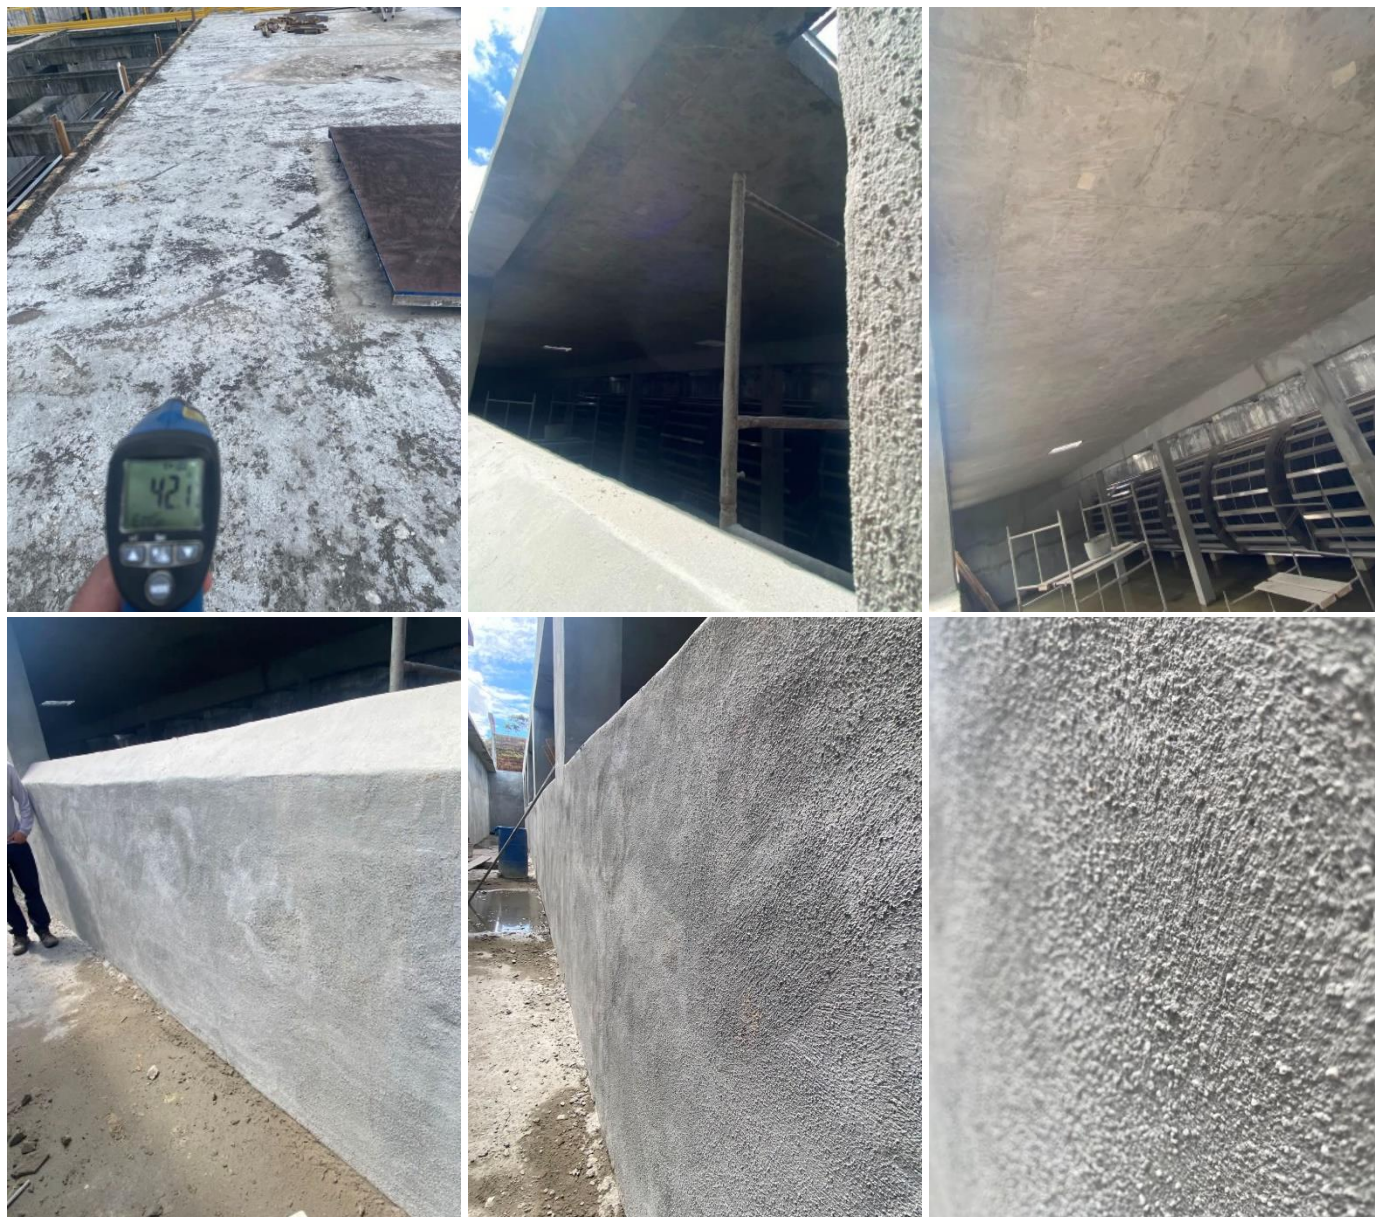
Tanques de Aeração 1 e 2

Durante período das aplicações, as características tais como: aplicação, cobertura, secagem, espessura seca e aspecto visual/superficial final apresentam-se dentro do esperado atendendo as necessidades do cliente;

**Tratamento de Superfície:** Orientações quanto ao tratamento que precisará ser realizado para remoção das pequenas partículas deixadas após estucamento (grãos/aspereza superficial do acabamento deixado pela espuma) para posterior liberação para aplicação do Selador REVRAN ECO SEL 997, REKOTAR ARA 231 e REVRAN TF PNA HB 870.

Orientações quanto ao controle de temperatura do substrato para aplicação das tintas dentro dos padrões recomendados (até 52°C)

Atenção na aplicação da MASSA FLX 870 BRANCA, nas áreas de mísulas, fissuras e juntas de dilatação;

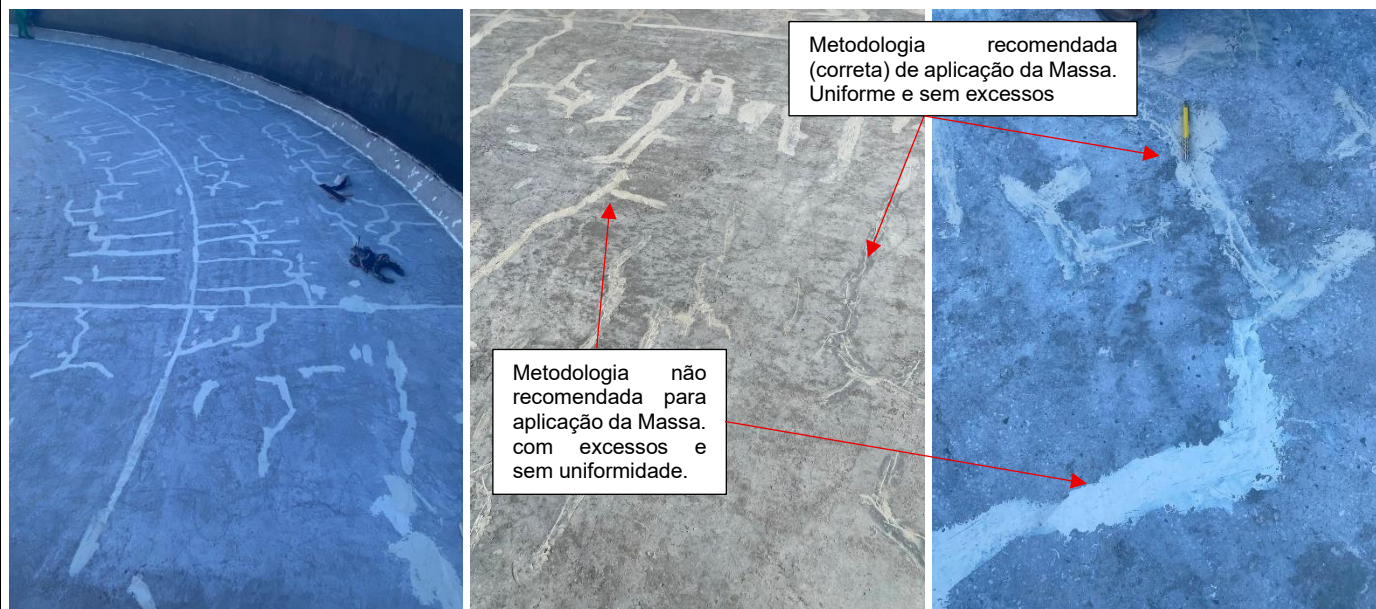
### Decantador Secundário 3

Nas áreas do piso, constatou-se que a Massa FLX 870 foi aplicada em desacordo com as recomendações da RENNER. Conforme evidenciado nas fotografias, especialmente pelas marcas de riscos observadas na própria massa. Aparentemente não foi realizada a limpeza prévia adequada para remoção de partículas soltas, como areia.

Adicionalmente, a aplicação com desempenadeira resultou em excesso de espessura e em marcas de arrasto de areia incorporadas à massa, fatores que podem comprometer a aderência ao substrato e configurar potenciais pontos de infiltração.

Verificou-se ainda que o excesso de material aplicado gerou “degraus” e saliências acima do nível do concreto. O atrito contínuo do raspador emborrachado da ponte removedora de lodo sobre essas irregularidades poderá, ao longo do tempo, provocar o arrancamento do material, ocasionando o deslocamento da massa e da tinta aplicada.

**Falha na proporção da mistura:** Observou-se variação na tonalidade da massa, apresentando aspecto mais amarelado/creme, o que indica provável excesso do Componente B na mistura, em desacordo com a proporção recomendada de 1:1 conforme descrito no BT-Boletim Técnico do Produto.

Essa não conformidade compromete o processo adequado de catalisação do material, podendo ocasionar fissuras (craqueamento), aumento da rigidez da massa e deslocamento precoce do sistema aplicado, em razão da proporção incorreta entre os componentes — com predominância do Componente B em relação ao Componente A.

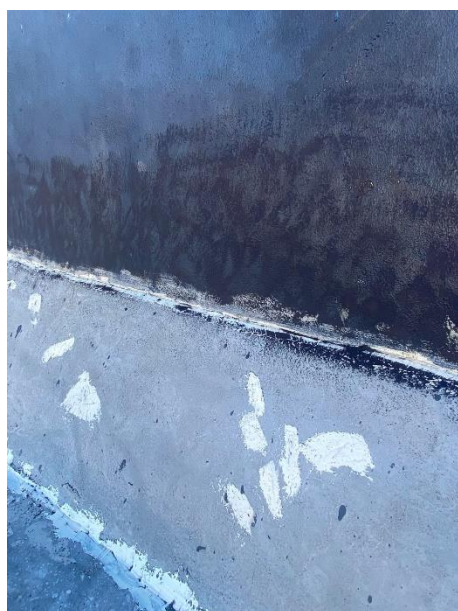
Área lixada Superficialmente.

Conforme observado nas fotografias, o lixamento realizado na parede do tanque ocorreu de maneira superficial, atingindo predominantemente as áreas mais elevadas da superfície. Já as regiões de vales e pontos mais profundos poderão não apresentar aderência satisfatória para a repintura, em razão da ausência de rugosidade e tratamento superficial adequados para o correto ancoramento da tinta, comprometendo potencialmente a aderência e o desempenho do revestimento aplicado.

A equipe responsável pela pintura/aplicação deverá dedicar atenção especial à etapa de lixamento, principalmente após o intervalo máximo de repintura, de forma a promover a quebra de brilho da superfície e garantir a adequada aderência da demão subsequente.

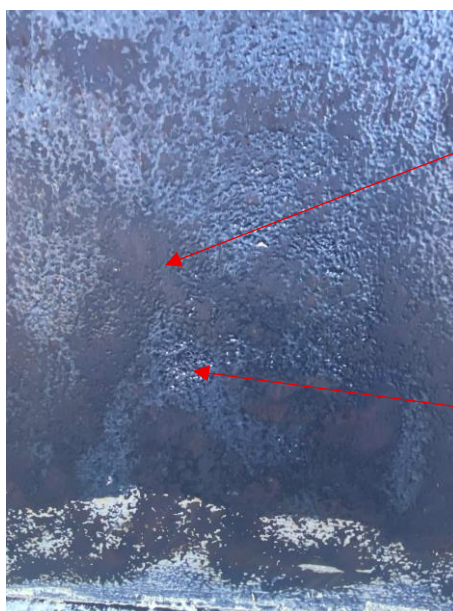
Regiões de vales e pontos mais profundos mostrando ausência de rugosidade para o correto ancoramento da tinta
