# RELATÓRIO DE VISITA SIMPLIFICADO

Relatório nº: **RAT EWE 053-26**

| <b>Obra:</b> NOVA – IMPLEMENTOS AGRICOLAS | |

Assistência Técnica ao Cliente – Visita Técnica para aplicação das cores amarela, vermelha e laranja, visando à comparação com as amostras já pintadas no padrão de cores WEG (tinta em pó) utilizadas pela CEMAG.

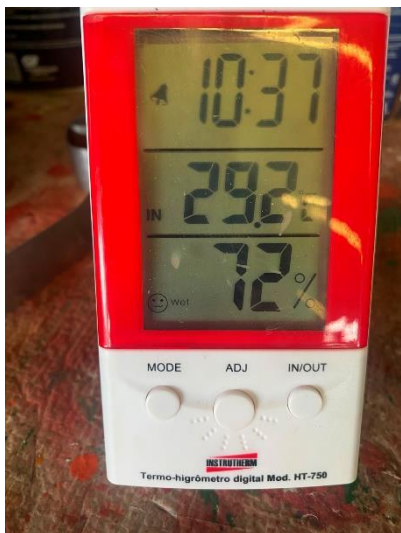
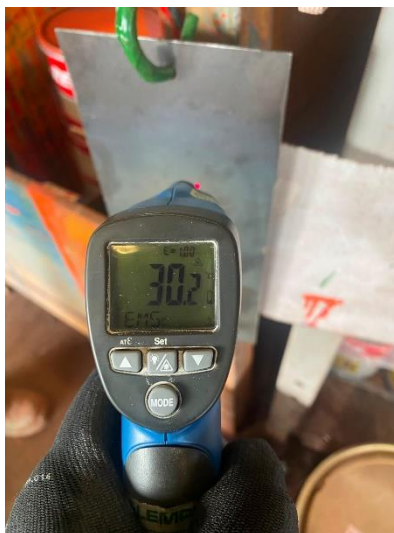
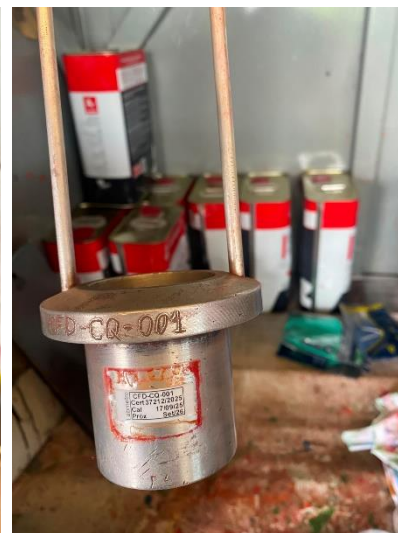
Foi realizado o controle de viscosidade das três tintas aplicadas. O resultado obtido foi de 33 segundos utilizando o copo Ford nº 4, com diluição de 25% com diluente 440.0000. A aplicação apresentou bom desempenho, proporcionando adequada passagem pela pistola com bico 1,8. Os produtos apresentaram boa aplicabilidade, ótimo fechamento de filme e não apresentaram escorrimento durante a aplicação.

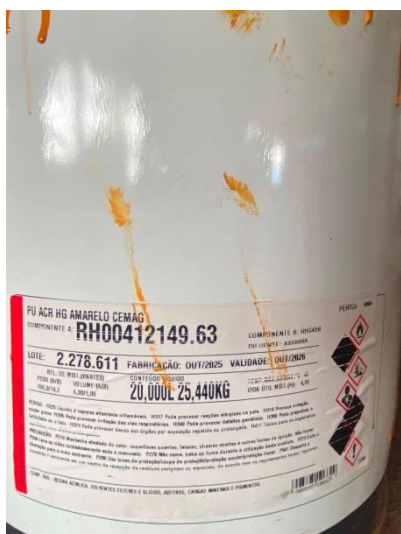
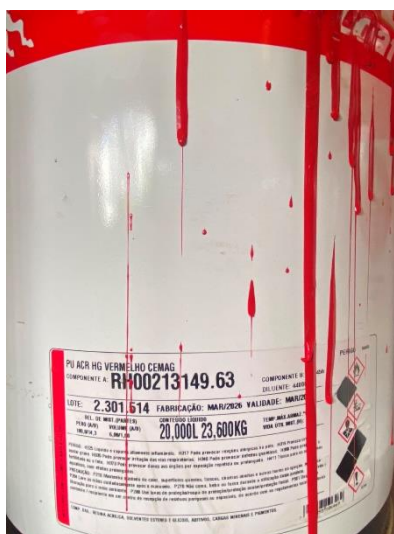
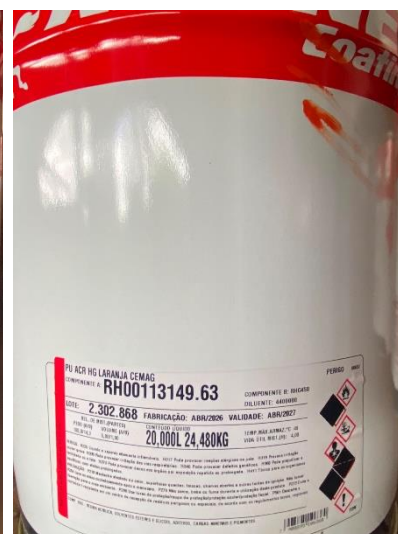
OBS: Caso não seja realizada uma homogeneização adequada dos produtos, bem como o correto atendimento à proporção de mistura entre os Componentes A e B e à diluição recomendada, a tinta poderá continuar apresentando defeitos de aplicação e acabamento. Entre as principais ocorrências estão diferenças de cor e brilho, fechamento inadequado do filme, além de escorrimentos causados pelo excesso de diluição e, consequentemente, pela aplicação de uma camada acima da espessura recomendada.

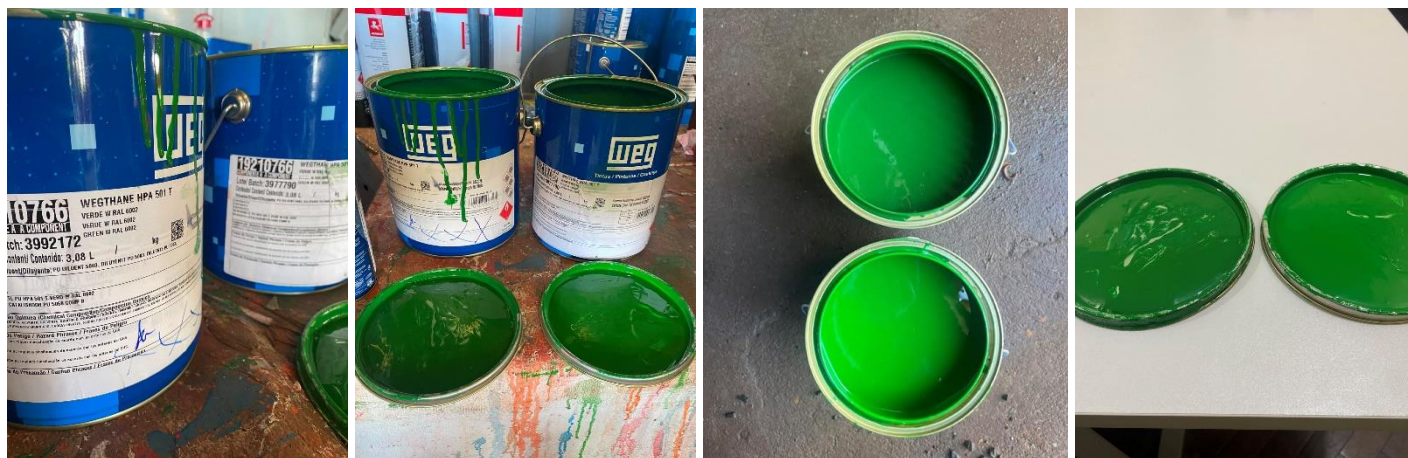
## Variação observada na cor verde do concorrente:

Para ampliar as avaliações e os comparativos dos resultados, foram abertas duas embalagens (galões de 3,6 litros) da tinta verde do concorrente, referente à cor que havia sido objeto de reclamação e que, posteriormente, foi constatado não se tratar de um produto da Renner. Durante a análise, verificou-se, de forma surpreendente, que havia diferenças de tonalidade entre as próprias amostras da tinta verde do concorrente.

A variação observada nas cores amarela e verde do concorrente sugere uma possível falta de uniformidade no processo produtivo e nos controles de qualidade, impactando a consistência em relação aos padrões de cor esperados/estabelecidos.

Adicionalmente, recomendamos que seja solicitado ao concorrente, que também realize, ou que seja realizada internamente, a confecção e pintura de novas chapas de amostra (chapas de amostra/padrão visual) utilizando sua própria tinta em pó WEG para que estas sejam adotadas como padrão de referência e validação. Tal procedimento possibilitará a comprovação da estabilidade colorimétrica das tintas fornecidas pelo concorrente e contribuirá para evitar futuras solicitações de ajuste para a **RENNER** decorrentes de desvios de controle em seu processo.

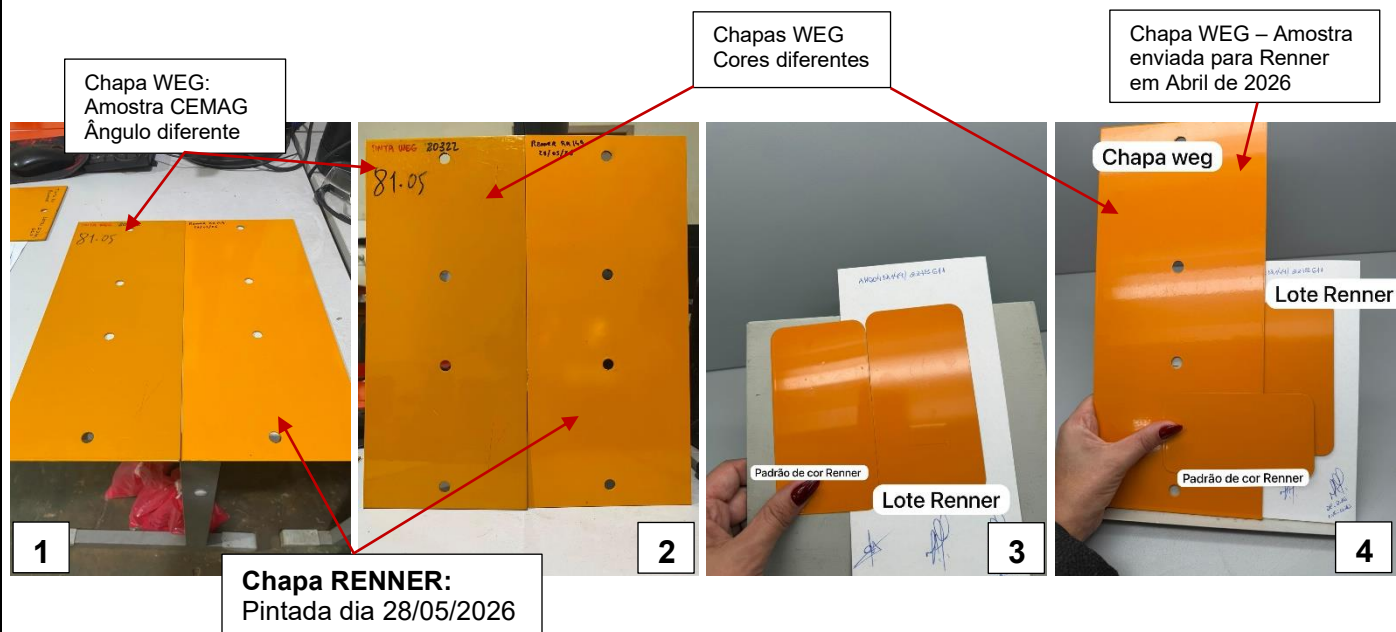
## Variação observada na cor amarela:

Foram separadas chapas para aplicação das tintas Renner, com o objetivo de realizar um comparativo com chapas e amostras já pintadas com tinta em pó da Weg. Nas cores vermelha e laranja, não foram identificadas diferenças fora dos padrões aceitáveis. Entretanto, na cor amarela, a comparação entre as tintas Renner e Weg evidenciou uma diferença significativa de tonalidade.

Devido à significativa diferença de tonalidade entre o amarelo Renner e o amarelo WEG, foram solicitadas ao Laboratório Renner evidências da cor amarela aplicada internamente, para comparação com a amostra de referência enviada à Renner e a amostra amarela retida na CEMAG e utilizada em comparativo.

Durante a análise, e conforme evidências fotográficas registradas no item 3. Relatório Fotográfico deste documento, constatou-se que tanto a chapa/amostra mantida na CEMAG e utilizada como referência, quanto a amostra encaminhada à Renner para fins comparativos apresentaram desvios em relação ao padrão esperado.

Entretanto, em virtude da excelente parceria entre **RENNER** e **CEMAG**, realizaremos os ajustes de tonalidade solicitados, tomando como referência as amostras enviadas em abril de 2026 pintadas com tinta em pó da WEG. Ressaltamos, porém, que novas diferenças poderão ocorrer futuramente em razão das variações inerentes aos processos de fabricação e aplicação de tintas em pó.

Para garantir maior controle e rastreabilidade do padrão de cor, serão confeccionados novos padrões (chapas de amostra/padrão visual), sendo uma via encaminhada à CEMAG para acompanhamento e validação. Essa ação permitirá demonstrar a estabilidade colorimétrica das tintas fornecidas por nossa empresa ao longo do tempo.

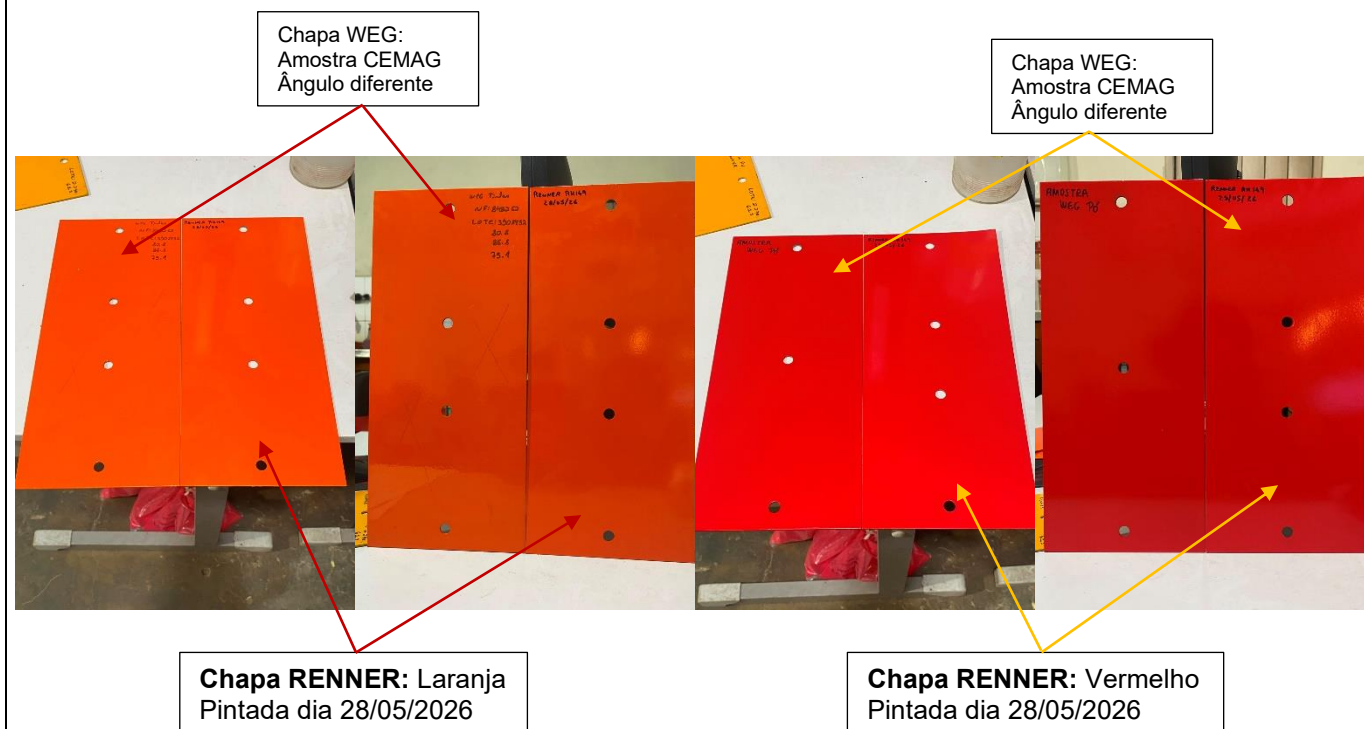
Conforme podemos observar as fotos 1, 2, 3 e 4 as amostras pintadas na cor amarela com a tinta Renner não apresentam variação de tonalidade/cor/brilho.
