# RELATÓRIO DE VISITA SIMPLIFICADO

Relatório nº: **RAT EWE 054-26**

| <b>Obra:</b> MANUTENÇÃO – TANQUE DE ÁGUA HEINEKEN CDA RECIFE | |

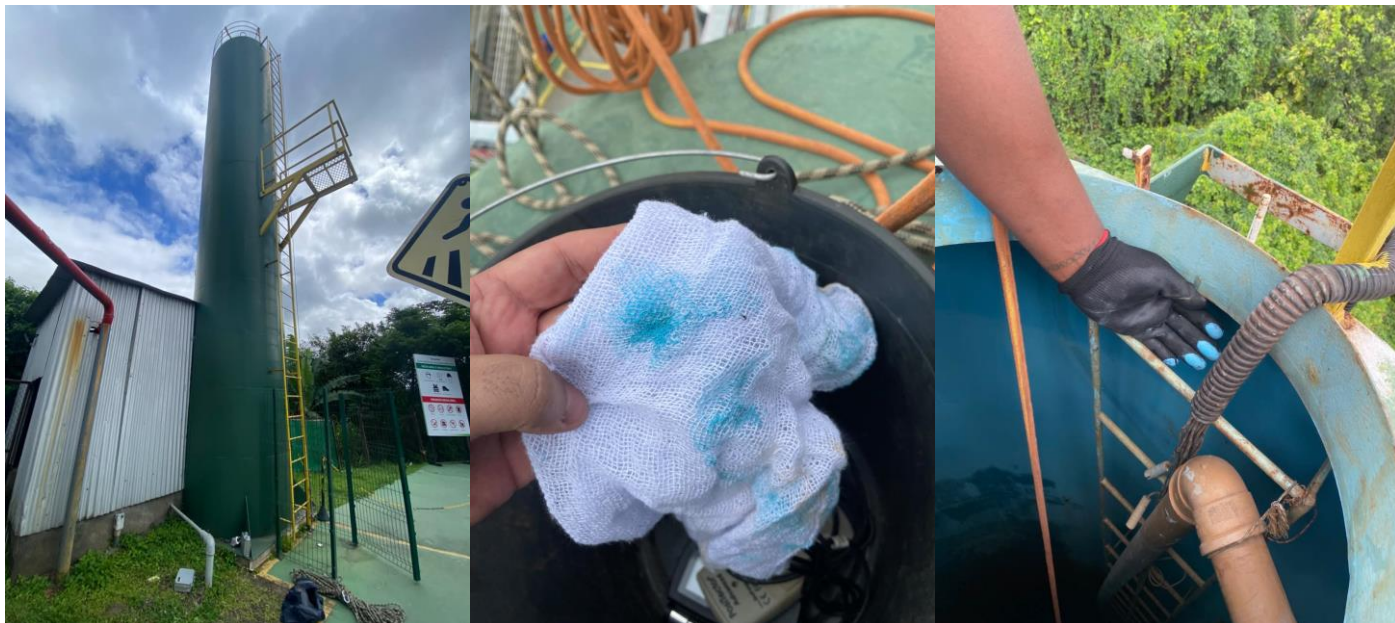
- Foi constatado que o revestimento ainda se apresenta em estado pegajoso, evidenciando possível falha no processo de catalisação e/ou homogeneização do produto durante a aplicação. Tal condição indica que a proporção de mistura entre os componentes “A” e “B” pode não ter atendido à relação especificada no boletim técnico do REVRAN DWC 870, sugerindo a utilização de quantidade insuficiente do componente “B” (catalisador/agente de cura) ou, em hipótese mais crítica, sua não utilização. Como consequência, o revestimento não atingiu o grau de cura e as propriedades físico-químicas necessárias para o desempenho em serviço, resultando em uma película fragilizada e com baixa resistência à exposição contínua à água. Além do tratamento ineficiente, essa condição favoreceu o arraste prematuro da tinta em função da variação do nível de água no interior do tanque, comprometendo a formação adequada do filme de proteção, expondo o substrato metálico e contribuindo para o desenvolvimento precoce de processos corrosivos e de oxidação.

Trapo limpo e luva, ao passar em cima da pintura, a tinta sai com facilidade mostrando que o produto não foi preparado de maneira correta.

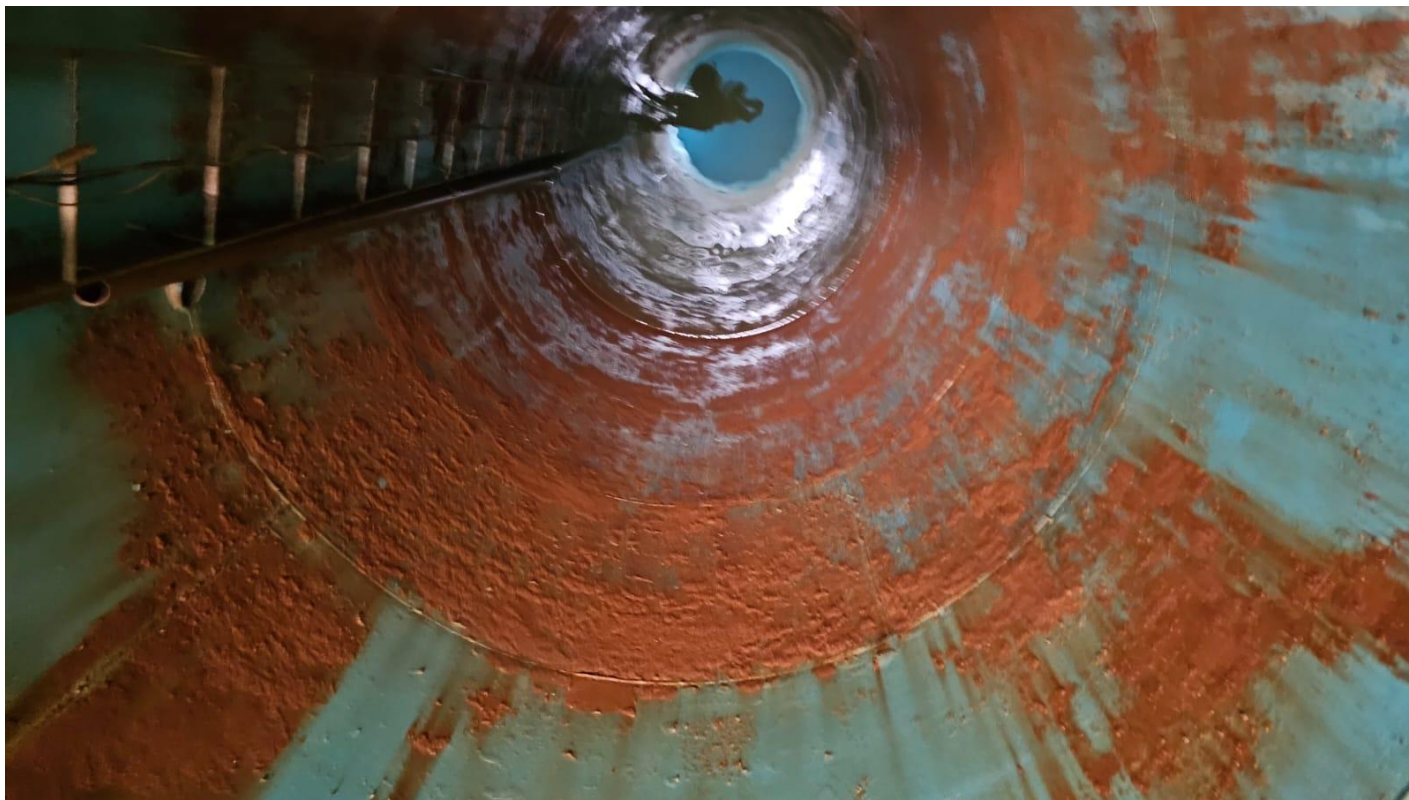
Situação atual do tanque. O mesmo não foi esvaziado por completo.
