# RELATÓRIO DE ASSISTÊNCIA TÉCNICA

| Relatório nº: <b>RPS-027-25</b> | Data abertura: 06/01/2026 | | | | |

| Cliente: PROINSP ENGENHARIA | Aplicadora: Própria |

Testar e avaliar o desempenho dos produtos com o objetivo de verificar a eficácia quanto ao tempo de secagem e à resistência do filme úmido ao escorrimento (sag) quando aplicados em espessuras elevadas em uma única demão.

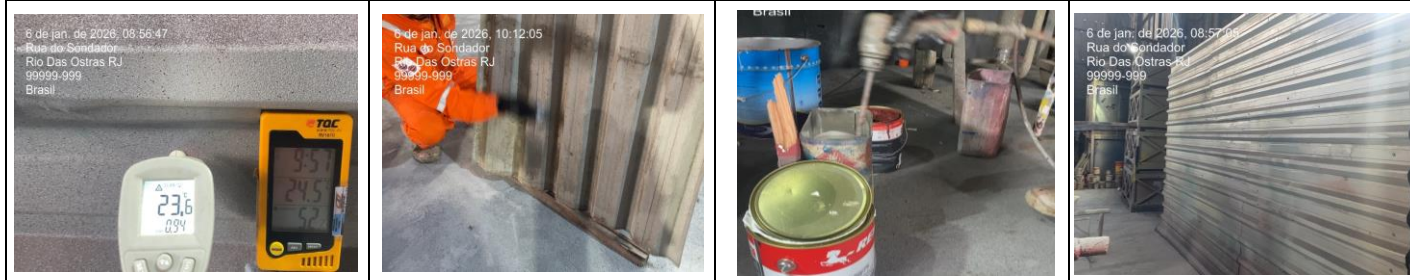
### Preparação da Superfície e dos Produtos

**Observação:** Os ensaios foram realizados em painéis de telhas galvanizadas posicionados na vertical, apresentando leves imperfeições, os quais não representam integralmente as superfícies reais do projeto. Conforme previamente alinhado com o cliente, a avaliação teve como foco a secagem eficiente e a aplicação em alta espessura sem ocorrência de escorrimento, critérios plenamente atendidos.

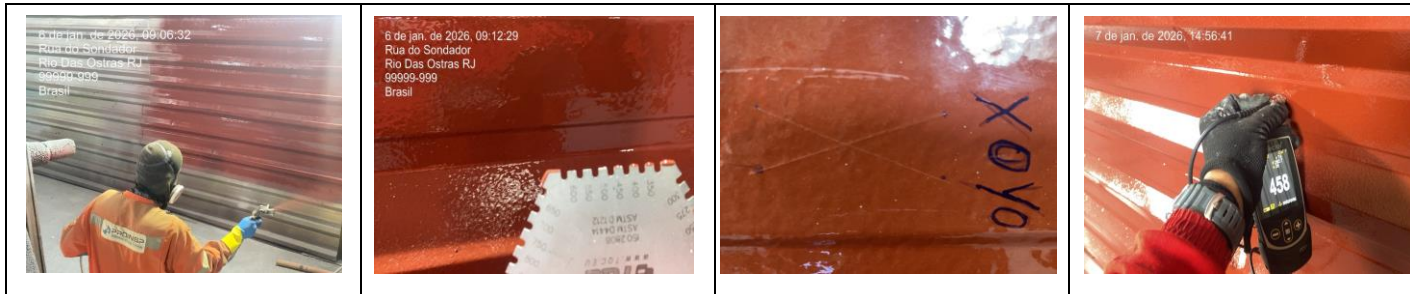
### Revran NVC WST 870 HP N-2680

Após verificação das condições climáticas e a homogeneização com agitador pneumático, o produto foi aplicado sem diluição, com espessura de filme úmido (WFT) média entre 475 a 500 µm, resultando em espessura de filme seco (DFT) média entre 450 e 475 µm.

O ensaio de aderência apresentou resultado X0Y0, sendo classificado como excelente para o esquema de pintura proposto.

Destaque: Foi aplicado em uma única demão, em superfície vertical, sem apresentar qualquer indício de início de escorrimento (sag), resultando em um filme uniforme e regular, o produto demonstrou secagem eficiente, atendendo ao tempo de repintura especificado no boletim técnico

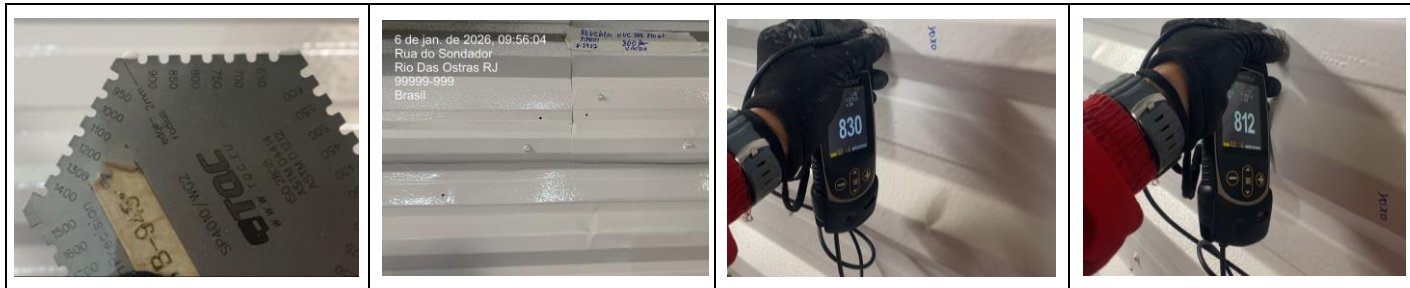
### Revchem NVC DHR 870 GF

Após a verificação das condições climáticas e a homogeneização com agitador pneumático, o produto foi aplicado sem diluição, com espessura de filme úmido (WFT) média entre 800 e 900 µm, resultando em espessura de filme seco (DFT) média entre 800 e 890 µm.

O ensaio de aderência apresentou resultado X0Y0, sendo este ensaio realizado apenas para verificação superficial. O cliente foi informado de que o ensaio indicado para avaliação completa da aderência é o teste de aderência por tração.

Destaque: A aplicação em demão única acima de 800 µm, conforme solicitação do cliente, apresentou excelente desempenho, sendo indicada alternativamente a aplicação em duas demãos de 400 µm (wet-on-wet), com secagem ao toque de 3 horas e liberação em até 48 horas.

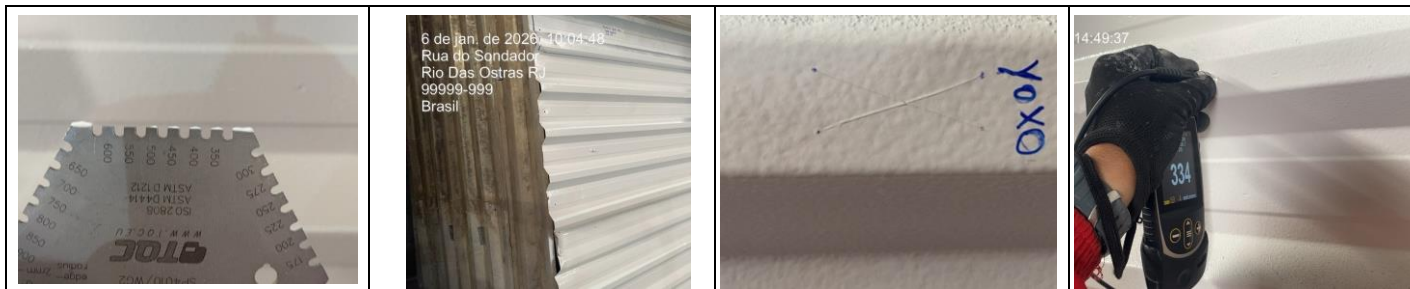
### Revolux DLV 994

Após verificação das condições climáticas e a homogeneização com agitador pneumático, o produto foi aplicado com diluição de 5%, com espessura de filme úmido (WFT) média entre 350 e 425  $\mu\text{m}$ , resultando em espessura de filme seco (DFT) média entre 450 e 475  $\mu\text{m}$ .

O ensaio de aderência apresentou resultado X0Y0, sendo classificado como excelente para o esquema de pintura proposto.

Destaque: Produto a base de poliaspártico e dupla função.

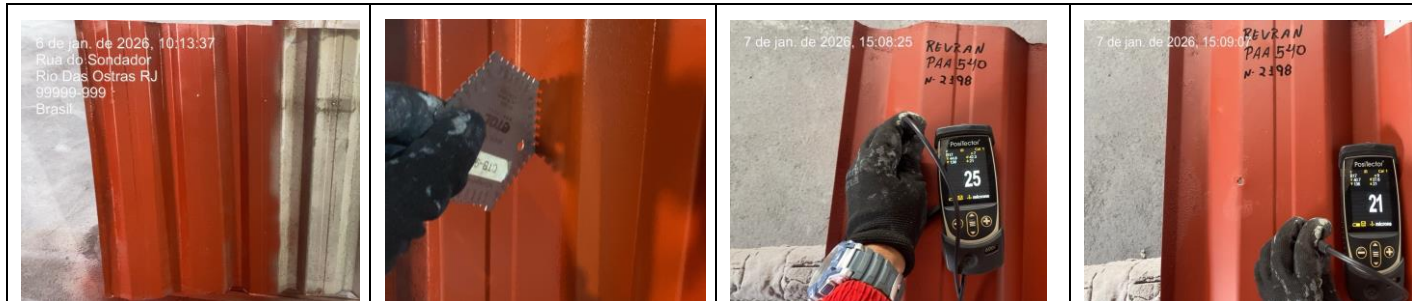
## Revran PAA 540

Após verificação das condições climáticas e homogeneização com agitador manual, tempo de indução de 15 minutos, o produto foi aplicado com diluição 5%, apresentando WFT de 80–100  $\mu\text{m}$  e DFT de 21–25  $\mu\text{m}$ . O ensaio de aderência apresentou resultado X0Y0, utilizado apenas para verificação superficial, sendo o ensaio de corte em grade o método indicado.

Destaque: O produto demonstrou excelente desempenho de secagem e aderência.

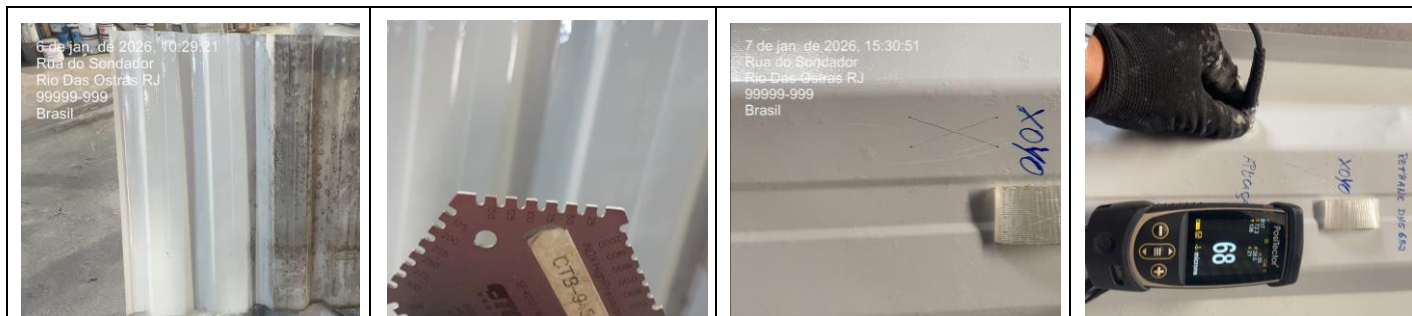
## Rethane DHG 652

Após verificação das condições climáticas e homogeneização com agitador manual, tempo de indução de 15 minutos, o produto foi aplicado sem diluição, apresentando WFT de 100–125  $\mu\text{m}$  e DFT de 60–70  $\mu\text{m}$ . O ensaio de aderência apresentou resultado X0Y0, sendo classificado como excelente para o esquema de pintura proposto.

Destaque: O produto demonstrou excelente desempenho de secagem, aderência e Brilho.
