**RELATÓRIO DE ASSISTÊNCIA TÉCNICA**

| Relatório nº: <b>RPS-007-26</b> | Data abertura: 25/02/2026 | | | | |

| Cliente: Volcan Servie | Aplicadora: Própria | | |

| Superfície | | |
|---|---|---|
| Substrato: Aço carbono – Containers | | |

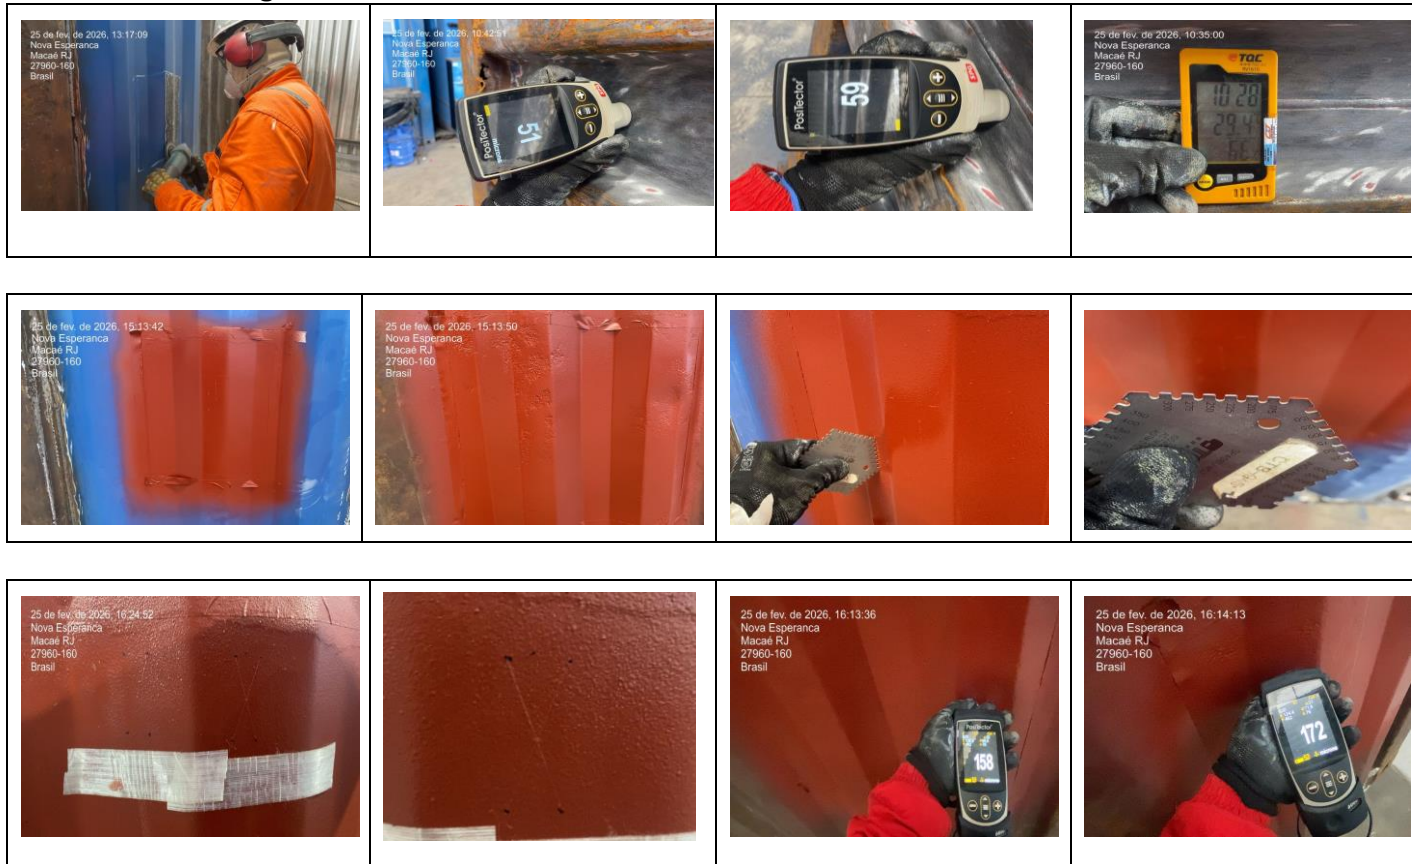
## 6- Evidências fotográficas:

O produto foi homogeneizado manualmente e aplicado com WFT de 225µm, com 10% de diluição, resultando em DFT médio de 150 µm.

O teste de aderência por corte em X apresentou resultado (X0Y0), indicando ótimo ancoramento ao substrato.

Após 1 hora, o intervalo de repintura foi atingido, permitindo a sequência imediata do acabamento com Rethane DHG 652 (WFT 125 µm, diluição 10%).

Sugerimos ao cliente a adoção de jateamento abrasivo, elevando o grau de limpeza da superfície e o perfil de rugosidade. Essa preparação proporciona melhor ancoragem do revestimento e aumenta a expectativa de durabilidade do esquema de pintura, contribuindo para maior desempenho e vida útil do sistema aplicado.
