# RELATÓRIO DE ASSISTÊNCIA TÉCNICA

| Relatório nº: <b>ARR0019/25</b> | Data abertura: 16/12/2025 |

| Cliente: Viva Cor Com de Tintas | Aplicadora: linha de processo de pintura do cliente |

| Superfície | | |
|---|---|---|
| Produto / Descrição: Poliester FTL002 | | |

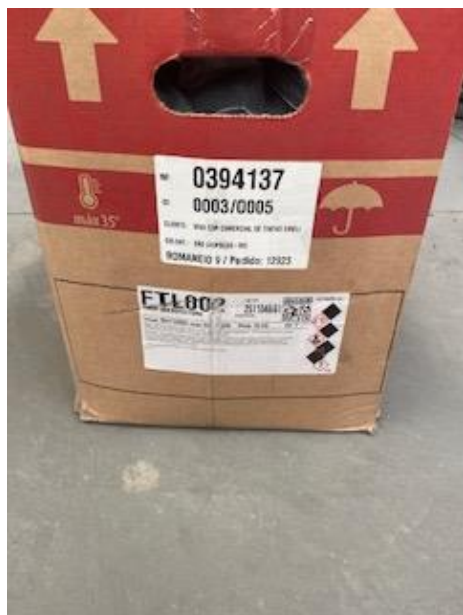
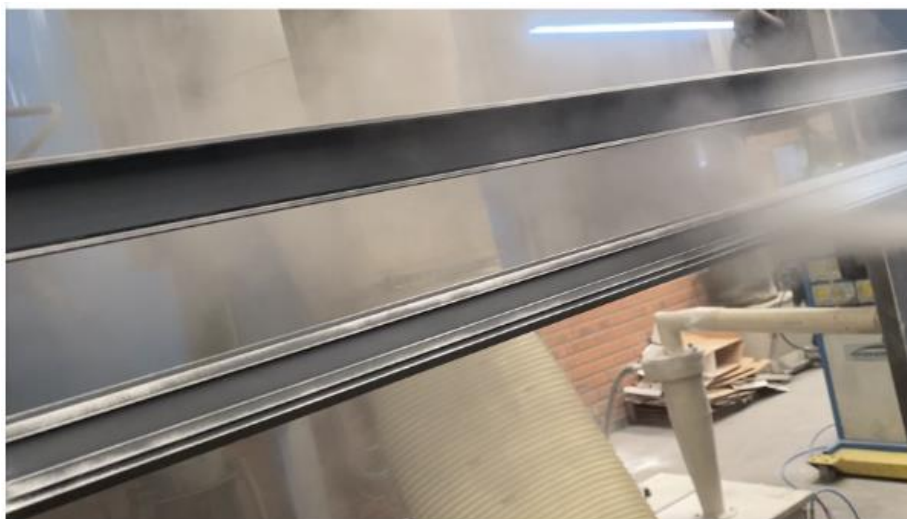
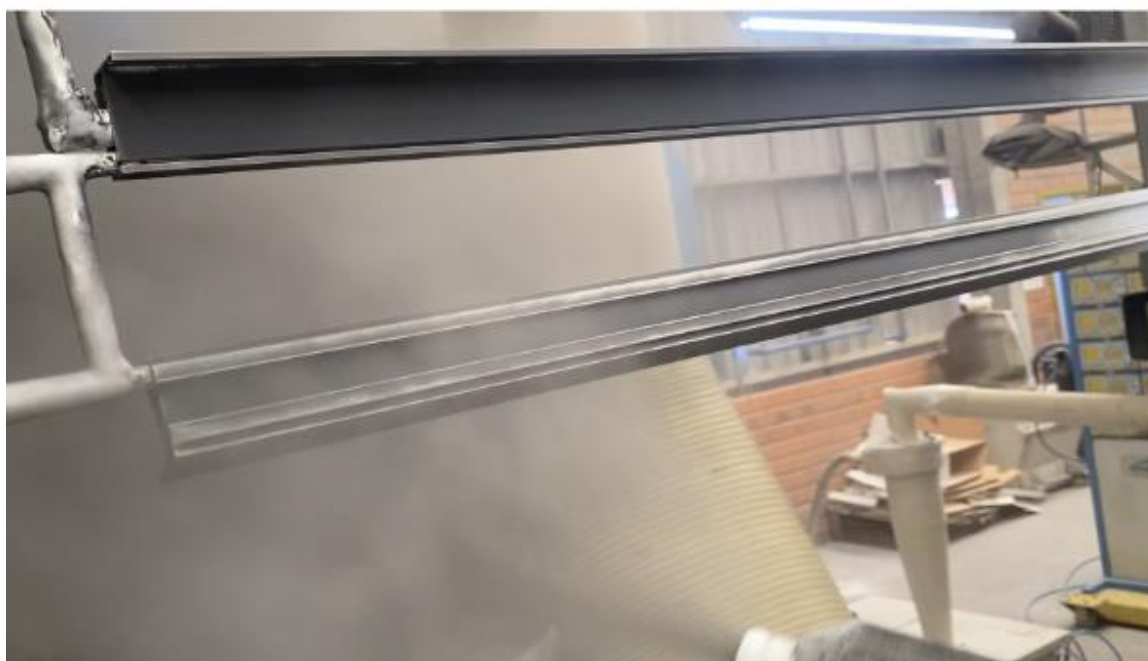
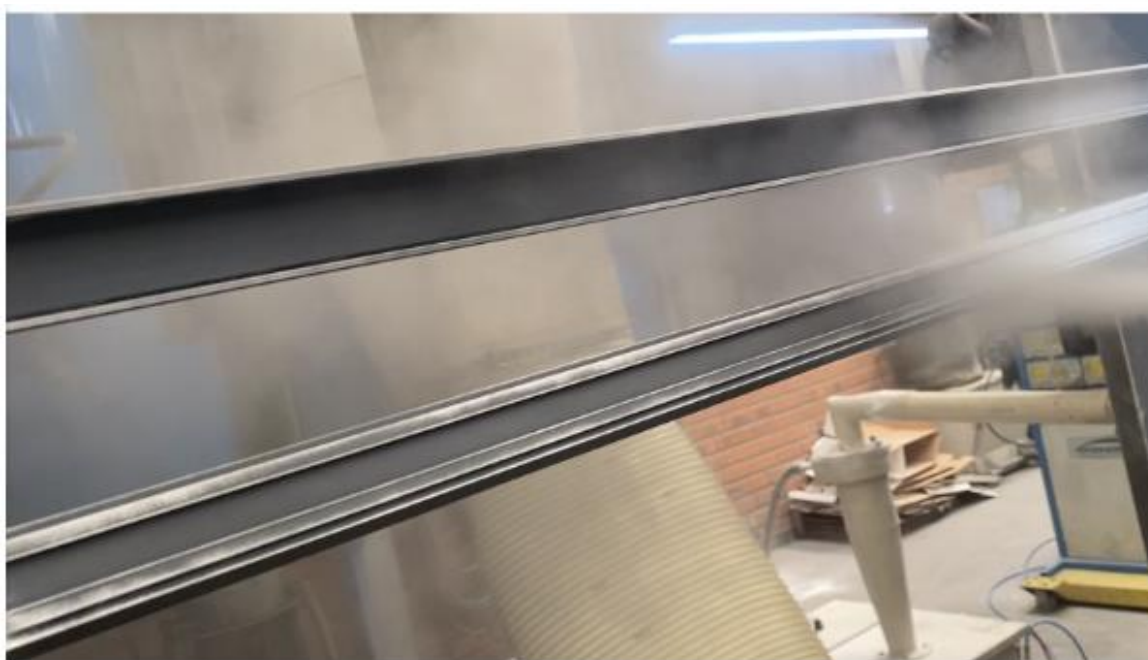
Com a tinta descompactada, iniciamos a aplicação dos perfis de alumínio, onde, já no início da aplicação, o problema reclamado pelo cliente foi constatado, a tinta não depositou na superfície do perfil, por mais que forçasse a aplicação, o pó não cobria a superfície do substrato, comprovando a procedência em campo da reclamação. Orientei ao cliente para segregar as 04 caixas do lote, sendo 03 caixas lacradas e uma caixa aberta, caixa esta do teste na linha, o lote eram de 05 caixas, uma foi consumida e 04 ficaram no estoque até esta avaliação. O cliente aguarda o contato comercial com urgência para dar seguir com o processo necessário, salientando da extrema necessidade de urgência para não impactar muito no seu prazo de entrega de seus produtos para seu cliente.
