**RELATÓRIO DE VISITA SIMPLIFICADO**

Relatório nº: **ACS 0015-26**

Realizada visita técnica na empresa NSA Fabricações, prestadora de serviço do consórcio da Ponte Rio Tocantins, com objetivo de acompanhar o processo de pintura e avaliar a aplicação do sistema especificado para a obra, utilizando os produtos Revran TF PNA HB e Rethane FLV 652, em pintura de guarda-corpos e estruturas metálicas.

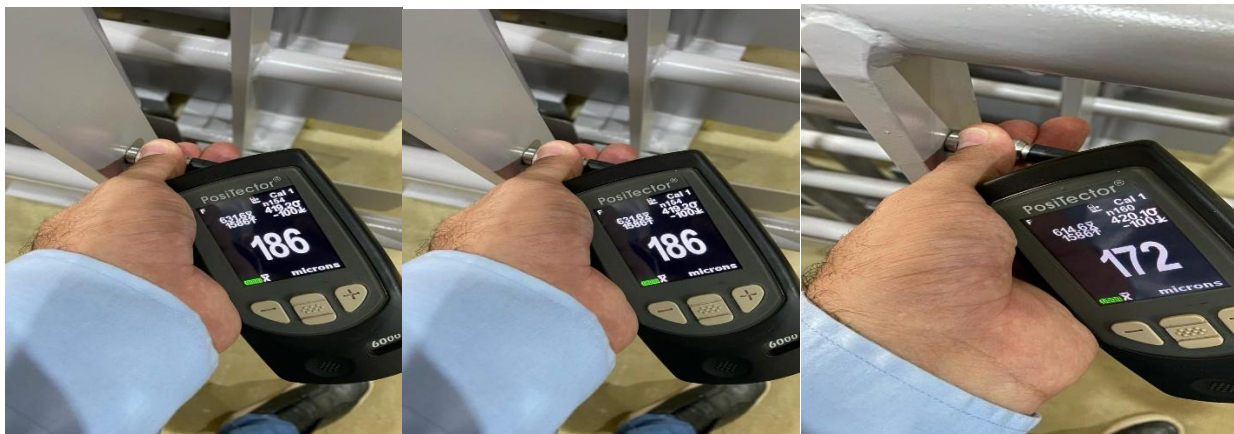
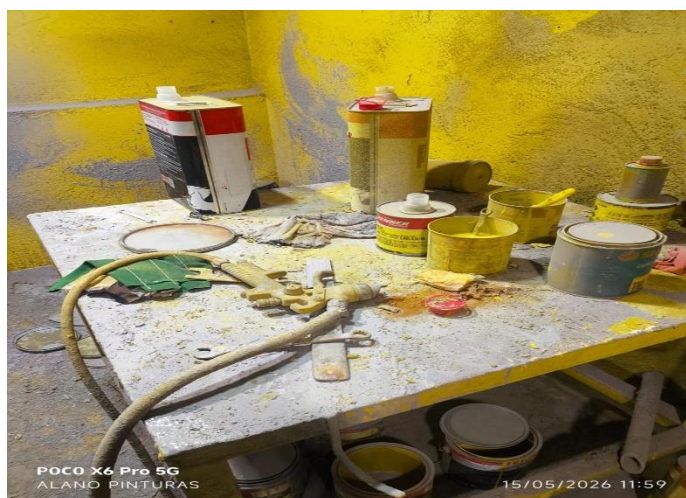
Entretanto, durante o acompanhamento, foram observados alguns pontos de atenção relacionados ao processo de preparação de superfície e aplicação, os quais podem impactar diretamente no desempenho do revestimento ao longo do tempo. Foi identificada a presença de pontos de reoxidação em algumas peças após o jateamento, além de manuseio das superfícies preparadas sem utilização de luvas, condição que pode ocasionar contaminação da superfície por sais, suor e oleosidade.

Também foi observado que não estava sendo realizado stripe coat nos cordões de solda, arestas e regiões críticas. Diante disso, foi sugerida a adoção desta prática, visando maior proteção e melhor uniformidade de espessura nestes pontos, reduzindo riscos de falhas prematuras do sistema.

Outro ponto observado foi a proximidade entre a cabine de jateamento e a cabine de pintura, existindo risco potencial de contaminação do filme por particulados abrasivos em suspensão. Foi orientado que sejam adotadas medidas de controle e segregação dos ambientes, buscando minimizar possíveis contaminações durante a aplicação e cura da tinta.
