**RELATÓRIO DE VISITA SIMPLIFICADO**

Relatório nº: **ACS 0016-26**

| Cliente: NORDESTE FABRICAÇÕES | Contato: 94 9118-8744 |

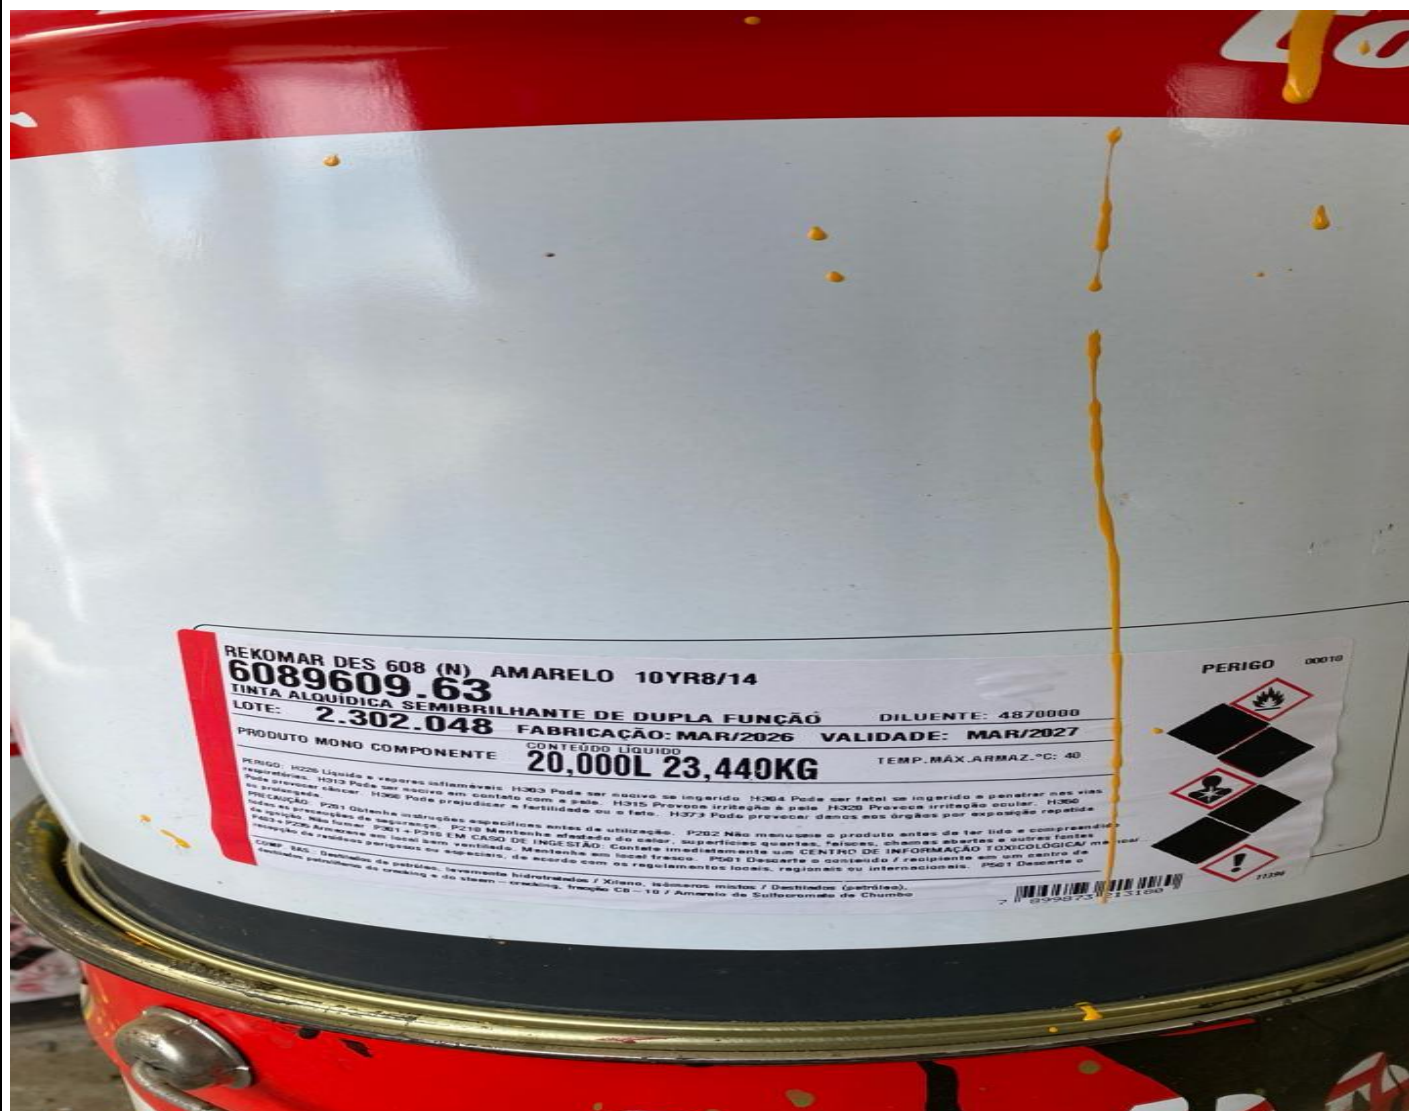
## 3- RELATÓRIO FOTOGRÁFICO:

Realizada visita técnica preventiva na empresa Nordeste, onde em conversa com o inspetor Alex foi verificado que houve envio incorreto de material, sendo recebido o produto REKOMAR DES 608 ao invés do Rethane FLV-652 originalmente previsto para utilização. O desvio foi identificado somente no momento da aplicação, após abertura e utilização parcial do material, devido à urgência de uma obra. Por este motivo, o cliente optou por seguir com a utilização do produto recebido, sem solicitação de substituição.

Durante a visita, foi relatada dificuldade relacionada ao tempo de secagem do produto, uma vez que a equipe está habituada à utilização de tintas bicomponentes poliuretânicas, que apresentam secagem e cura mais rápidas. Foram realizados esclarecimentos técnicos informando que o REKOMAR DES 608 é um produto monocomponente à base de resina alquídica, cujo mecanismo de cura ocorre por oxidação em contato com o oxigênio atmosférico, tornando o processo de endurecimento do filme mais lento quando comparado aos sistemas bicomponentes.

Foi explicado também que, embora o produto apresente secagem superficial ao toque em curto intervalo de tempo, a cura total do filme ocorre gradativamente, sendo normal que nas primeiras horas o revestimento ainda apresente sensibilidade mecânica superficial, principalmente quando submetido à pressão ou risco. Durante a visita foram realizados testes práticos, sendo observado comportamento compatível com as características técnicas do produto.

Foi informado ainda que, visando acelerar a secagem em caráter emergencial, houve utilização de catalisador destinado a tinta poliuretânica junto ao produto monocomponente. Apesar de ter sido observado ganho de secagem superficial, foi esclarecido tecnicamente que esta prática não é recomendada pelo fabricante, uma vez que o produto não foi desenvolvido para utilização com catalisadores externos, podendo ocasionar alterações nas características originais de desempenho, aderência, cura e durabilidade do revestimento.
