## RELATÓRIO DE VISITA SIMPLIFICADO

Relatório nº: **ACS 0003-26**

| Cliente: CPRT | Contato: 22 99242-3653 |

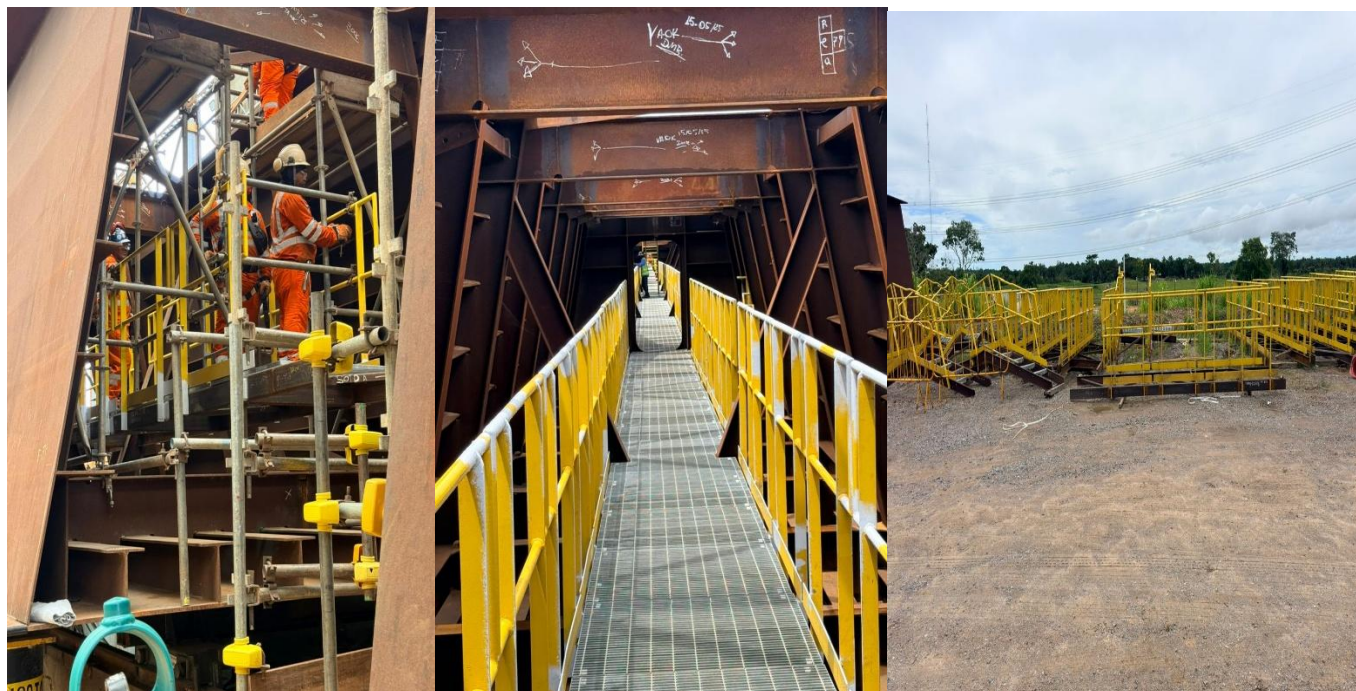
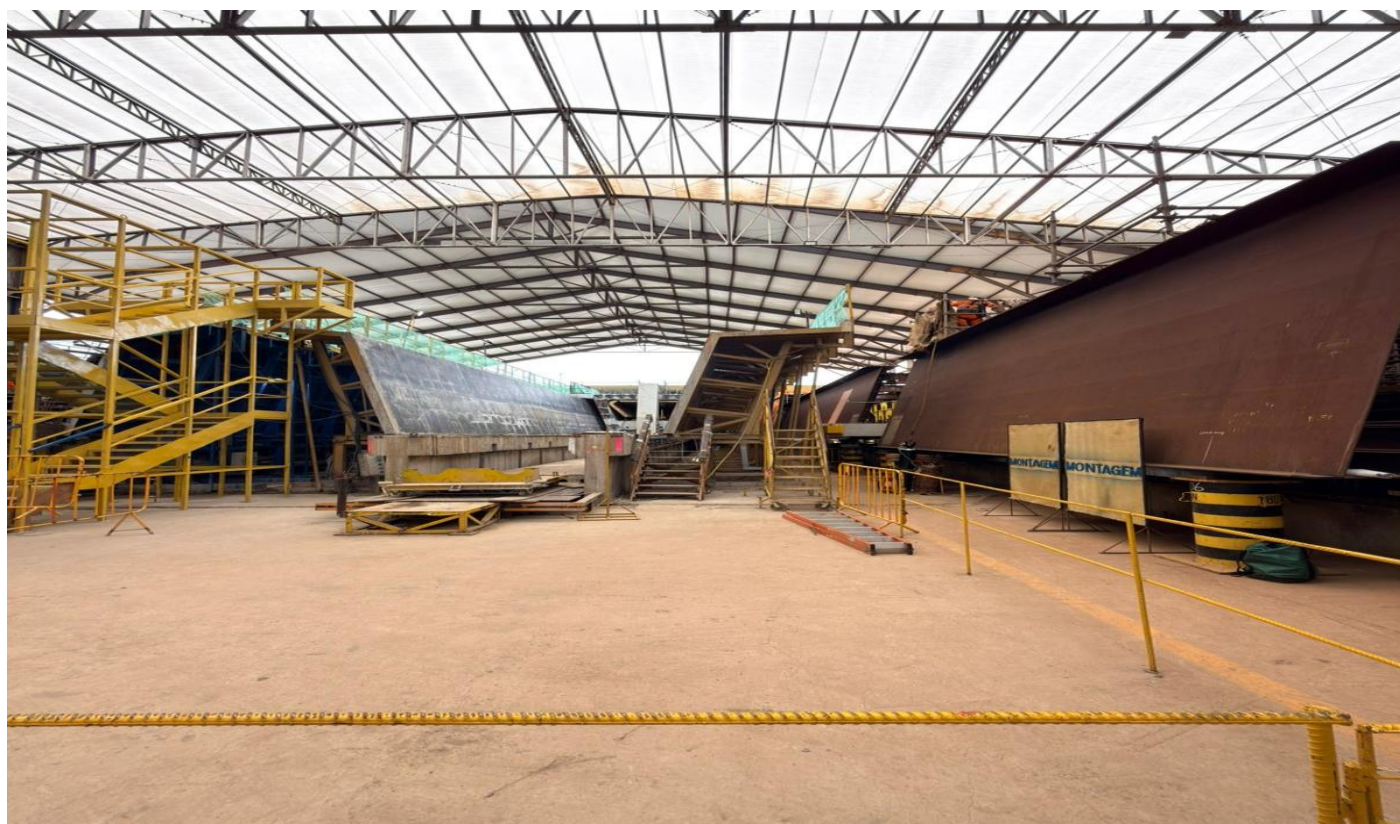
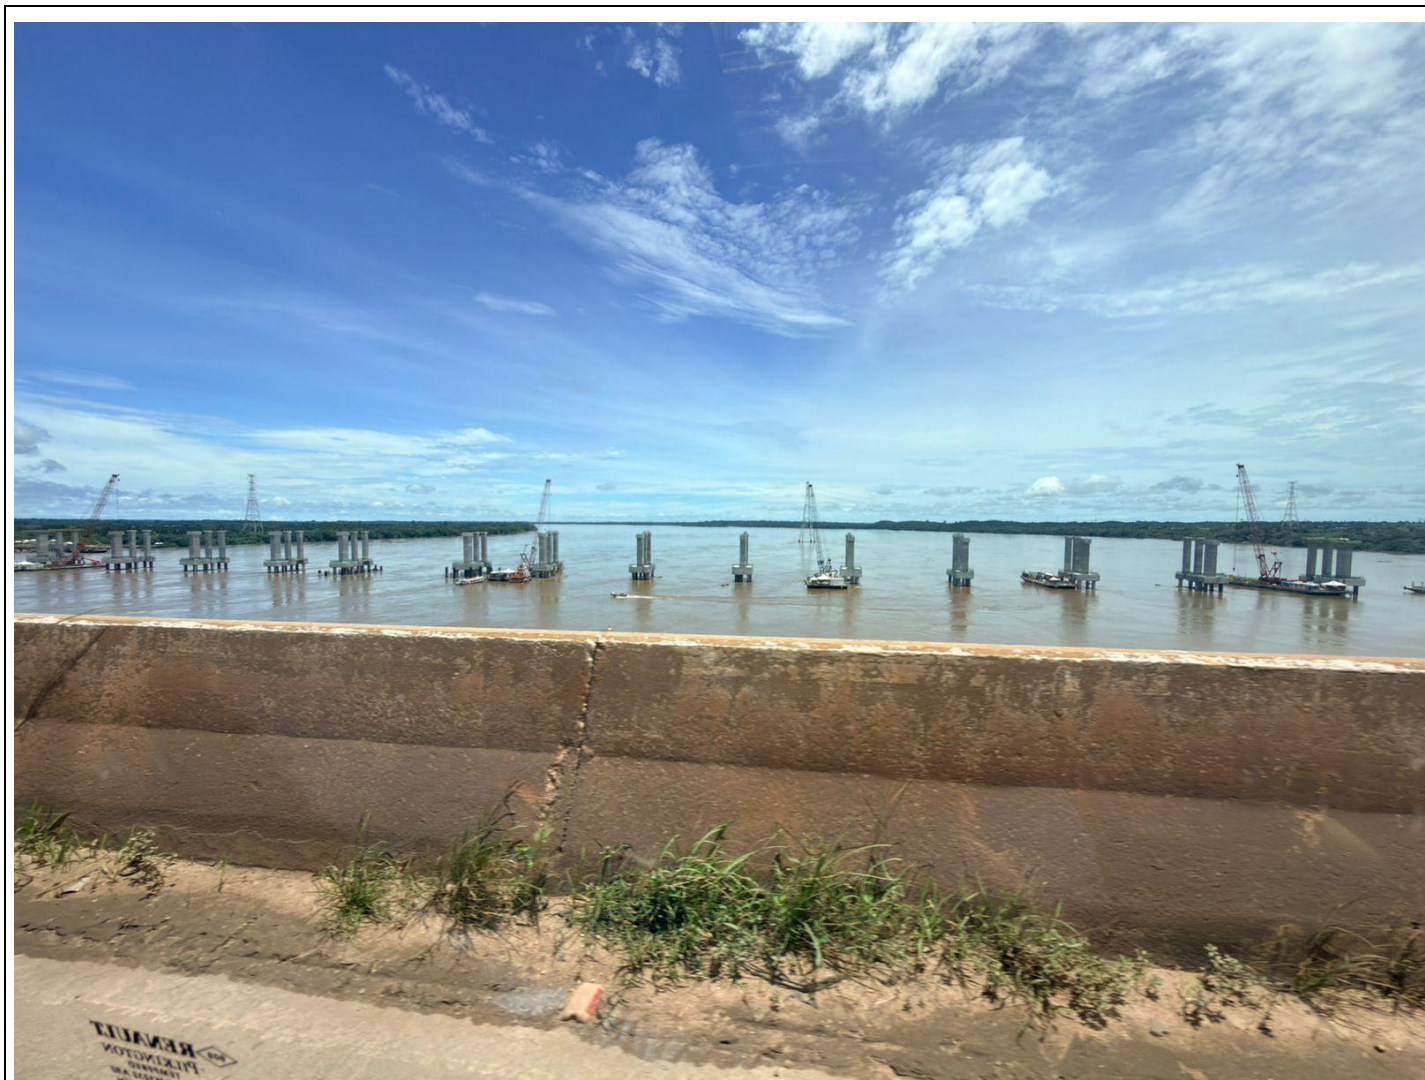
**3- RELATÓRIO FOTOGRÁFICO:**

Foi acompanhada parte das atividades em execução na obra, possibilitando observar o procedimento adotado para reparos em estruturas metálicas, bem como o preparo de superfície, que é realizado mecanicamente, buscando atender ao padrão equivalente ao SSPC-SP11.
