**RELATÓRIO DE ASSISTÊNCIA TÉCNICA**

| Relatório nº: ACS 0028-2025 | Data abertura: 17/12/2025 |

| Cliente: Marinha do Brasil | Aplicadora: NA |

Equipamento: Barco Guaratuba

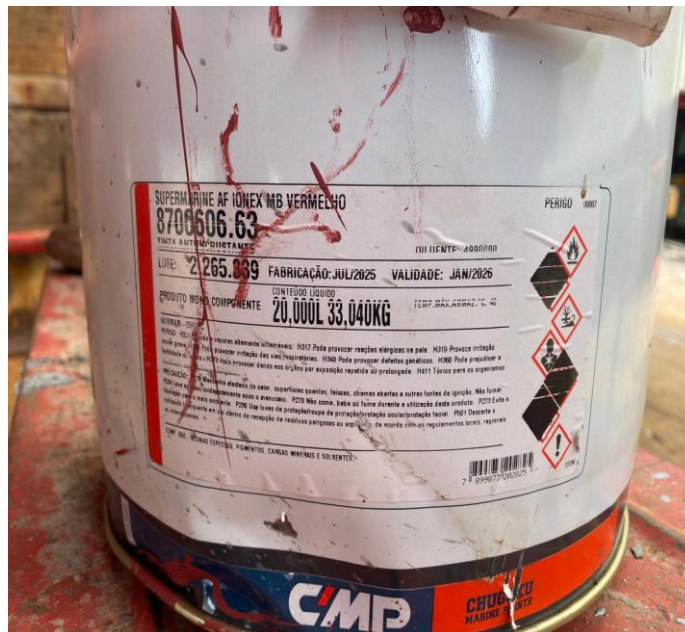
### PRODUTO

| Superfície | | |
|---|---|---|
| Produto / Descrição: Supermarine AF Ionex MB | | |

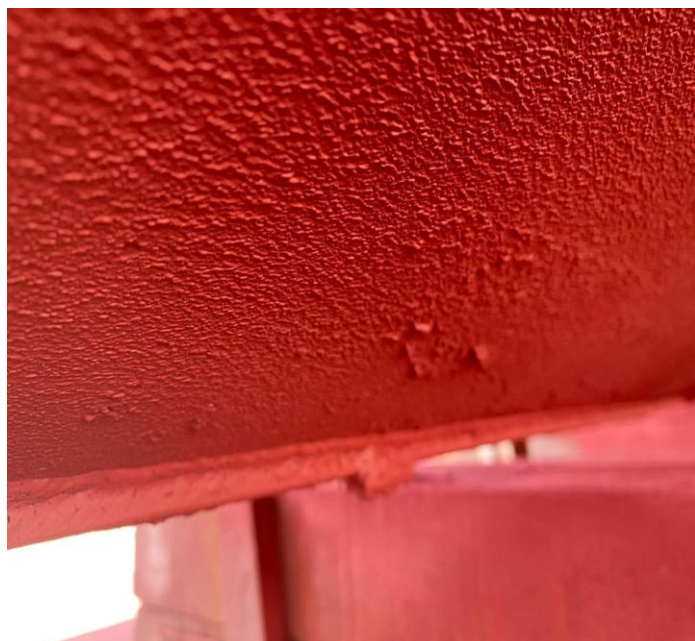
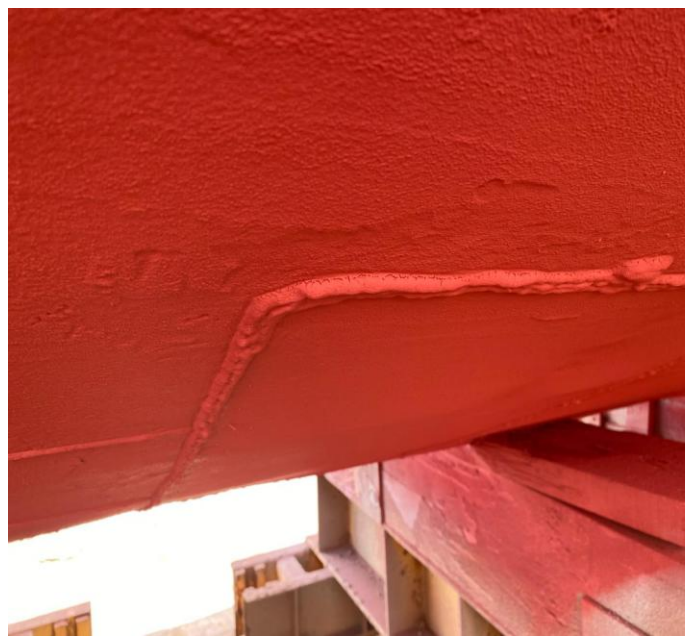
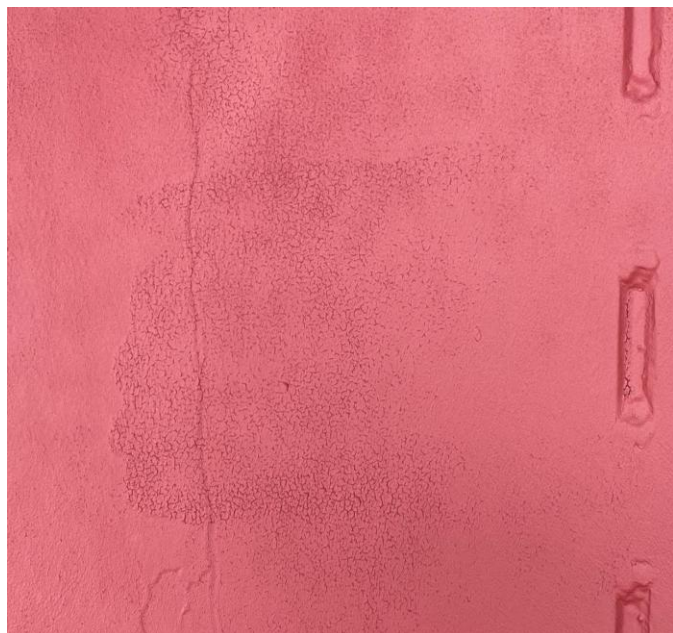
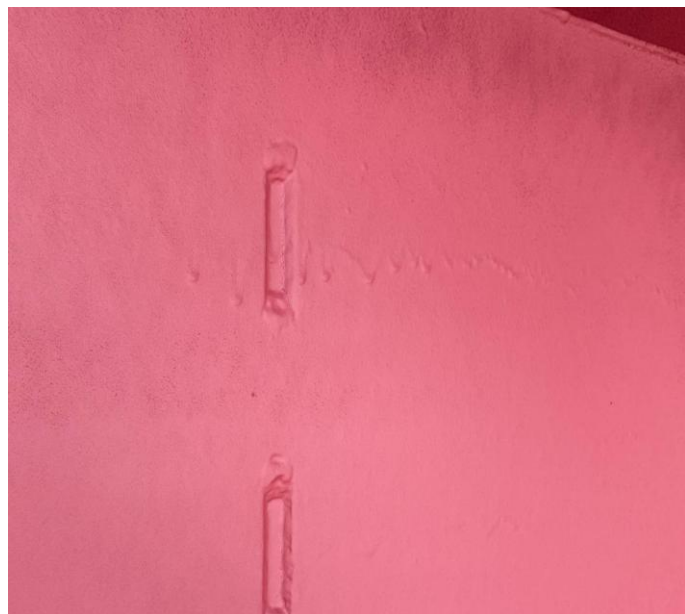
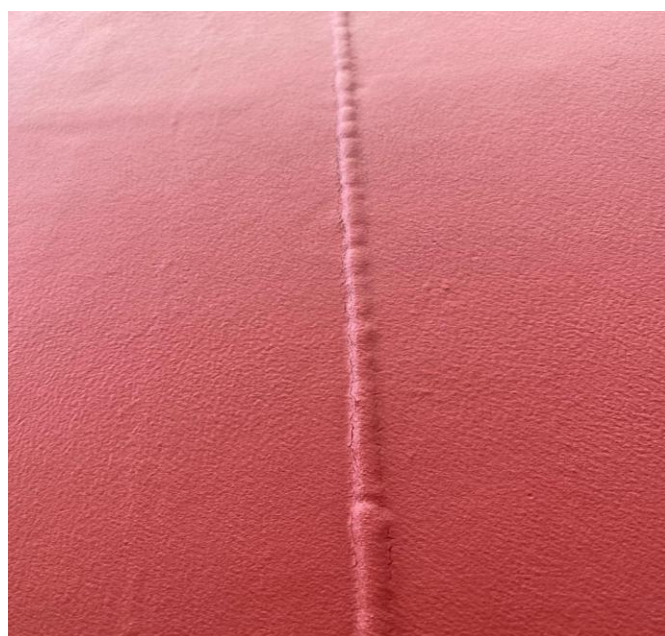
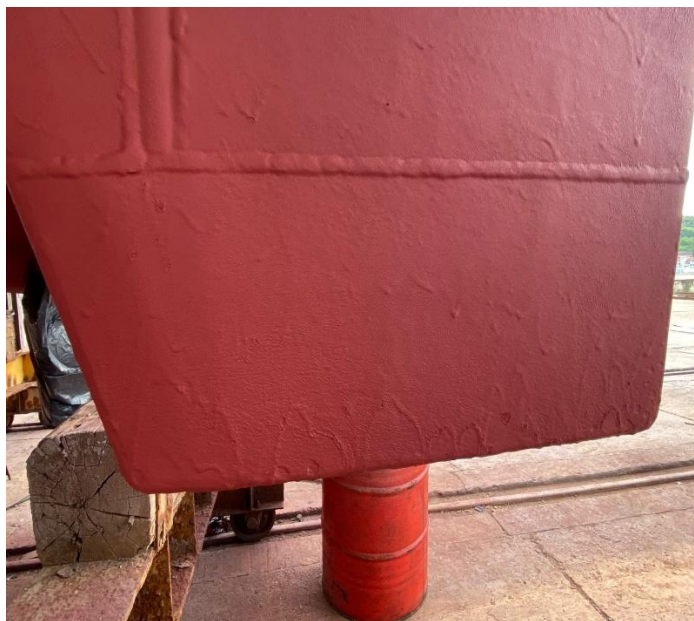
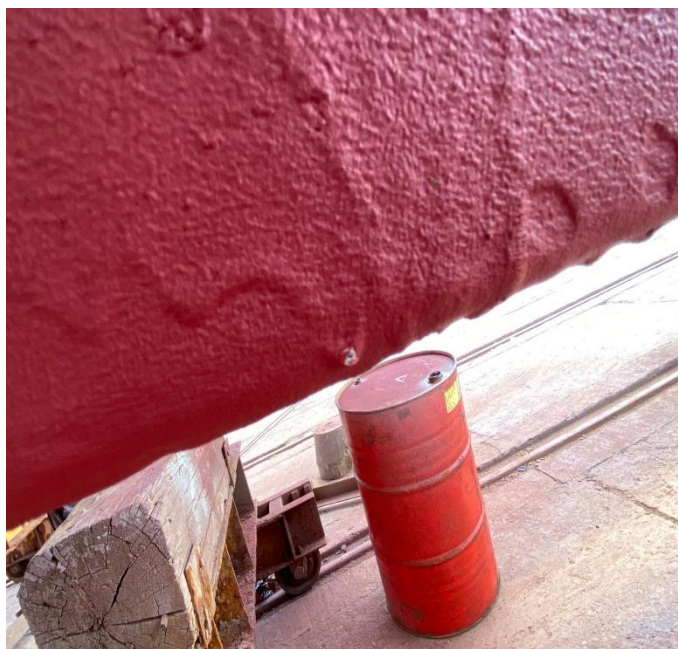
### PONTOS QUE APRESENTARAM CRAQUEAMENTO

Durante a inspeção visual, foram identificadas áreas apresentando trincas no filme de tinta, com padrão característico de craqueamento, bem como deslocamentos pontuais e irregularidades superficiais.

As características observadas são compatíveis, de forma geral, com a ocorrência de tensões internas no filme, possivelmente associadas a fatores como:

- Espessura elevada por demão ou acúmulo excessivo de tinta;
- Condições de secagem que podem ter promovido fechamento superficial prematuro do filme;
- Influência de condições ambientais durante a aplicação;
- Possíveis limitações no preparo de superfície em áreas específicas, incluindo regiões de solda;
- Janela de repintura e ancoragem mecânica possivelmente não ideal entre camadas.

Ressalta-se, entretanto, que foram identificadas áreas previamente craqueadas nas quais, conforme informado pelo inspetor de pintura Sr. Adilson, não foi realizado lixamento ou remoção do filme existente, tendo sido aplicada apenas a adição de duas demãos finas do revestimento anti-incrustante (AF). A reaplicação do revestimento sobre as áreas previamente craqueadas, sem remoção do filme existente, pode não eliminar as causas que deram origem as falhas observadas.

Ressalta-se que, nas condições atuais, as falhas visuais identificadas podem comprometer o desempenho esperado do sistema de pintura ao longo do tempo, especialmente em ambiente marinho.

Com base na inspeção realizada, foram identificadas falhas no revestimento, caracterizadas por trincas e deslocamentos localizados, indicando não conformidade do sistema de pintura nas condições avaliadas. Diante desse cenário, não é possível assegurar o desempenho esperado do revestimento conforme especificações técnicas, tendo sido recomendada a correção das áreas afetadas mediante preparo de superfície adequado e reaplicação controlada do sistema. A decisão quanto à entrada da embarcação em operação permanece de caráter operacional, não constituindo aceite ou validação técnica por parte desta assistência.

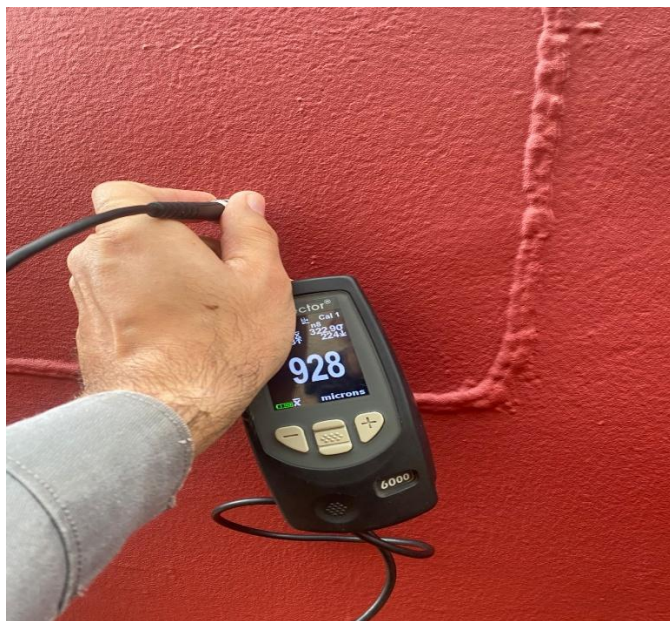
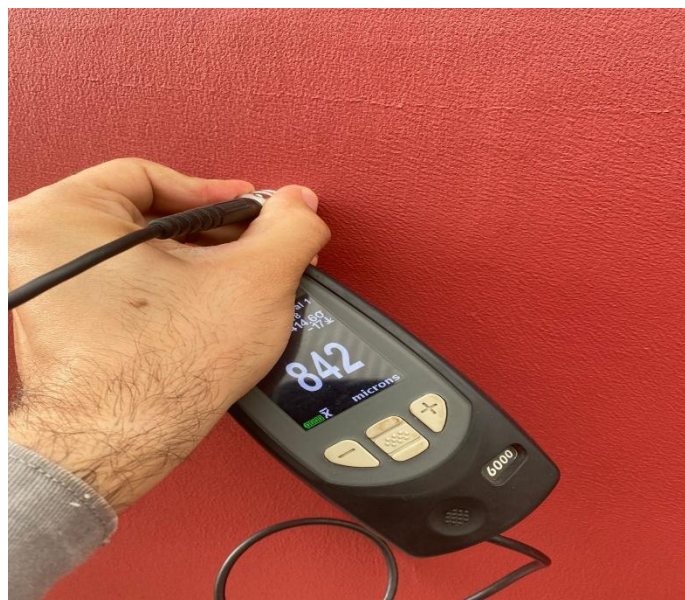
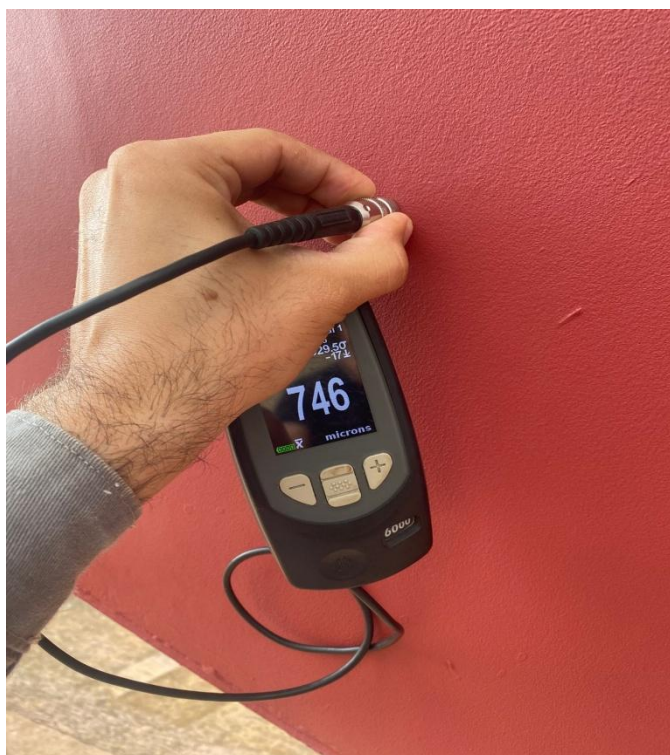
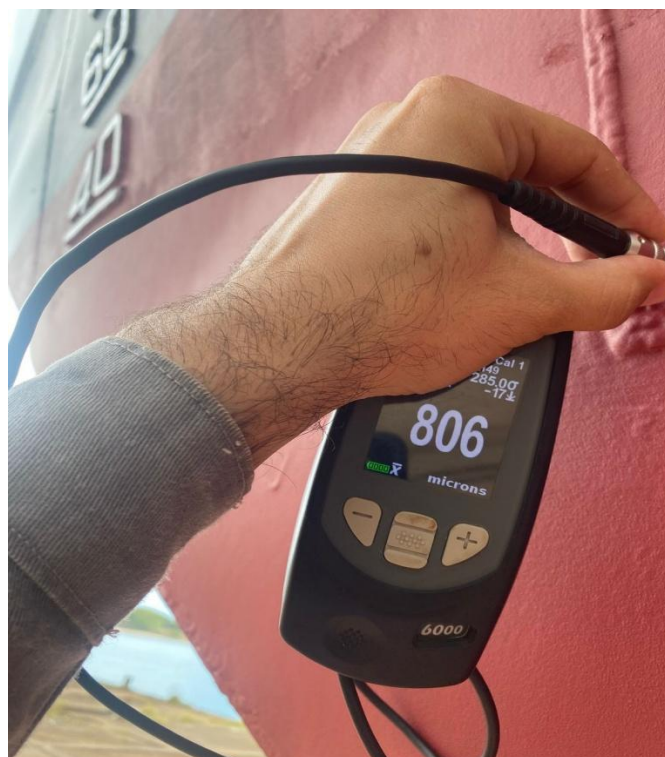
**E.F.S**

Quanto às medições de espessura, estas foram realizadas apenas sobre o sistema total aplicado, não sendo possível a individualização da espessura por demão ou por camada específica, motivo pelo qual tais medições possuem caráter indicativo e auxiliar à análise, não configurando critério de aceite do sistema.
