# RELATÓRIO DE ASSISTÊNCIA TÉCNICA

| Relatório nº: <b>RAT ARR0020</b> | Data abertura: 09/04/2026 |

| Cliente: Hércules Motores Elétricos | Aplicadora: Linha de pintura do cliente |

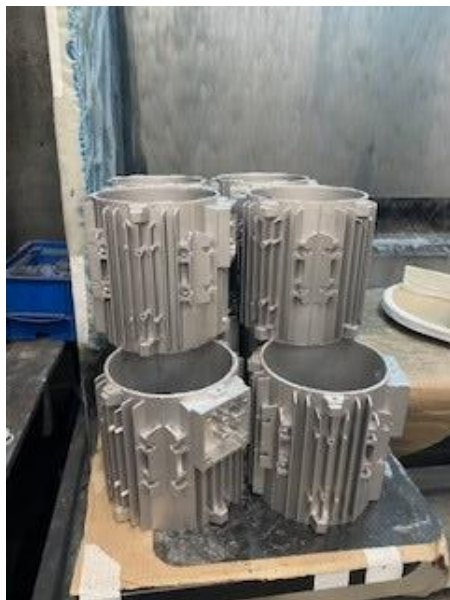
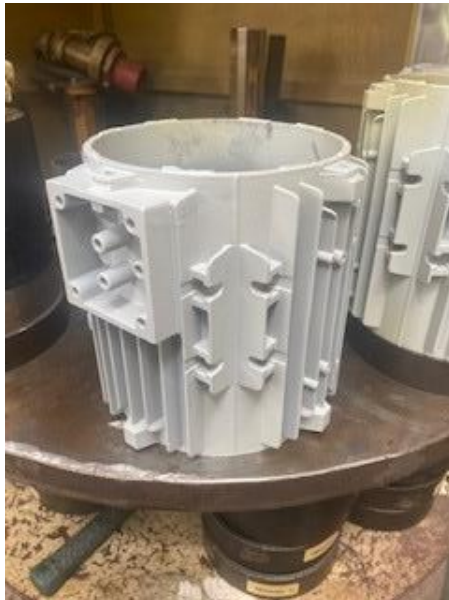
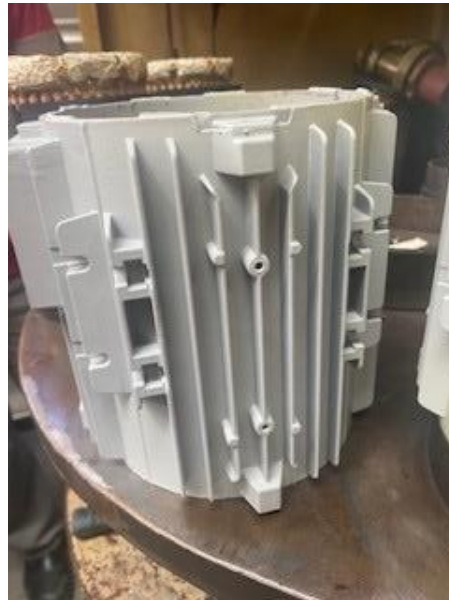
## 6 - RELATÓRIO FOTOGRÁFICO:

Ambos os produtos apresentaram um leve amarelamento em regiões de borda do bloco, devido a temperatura aplicada e por ser uma cor cinza claro.

O produto Revchem NVP 870, foi reprovado, apresentando pontos de fervuras em algumas regiões do bloco.

O produto Primer Epóxi AG, tecnicamente foi aprovado, mantendo suas características de aspecto, sem presença de fervuras ou qualquer outro efeito de rompimento do filme aplicado.

Será necessário efetuar o desenvolvimento da cor cinza RAL 7026 conforme a amostra do bloco que esta sendo encaminhado ao laboratório, será enviado os documentos (BT e FDS) do produto para a aprovação da segurança, também será necessário enviar a cotação comercial com o produto na cor específica para a Hércules
