# RELATÓRIO DE ASSISTÊNCIA TÉCNICA

| Relatório nº: <b>RAT ARR0022-26</b> | Data abertura: 13/04/2026 |

| Cliente: Meraki Metalúrgica | Aplicadora: Linha de pintura a pó do cliente. |

| Superfície | | |
|---|---|---|
| Produto / Descrição: PSW005 | | |

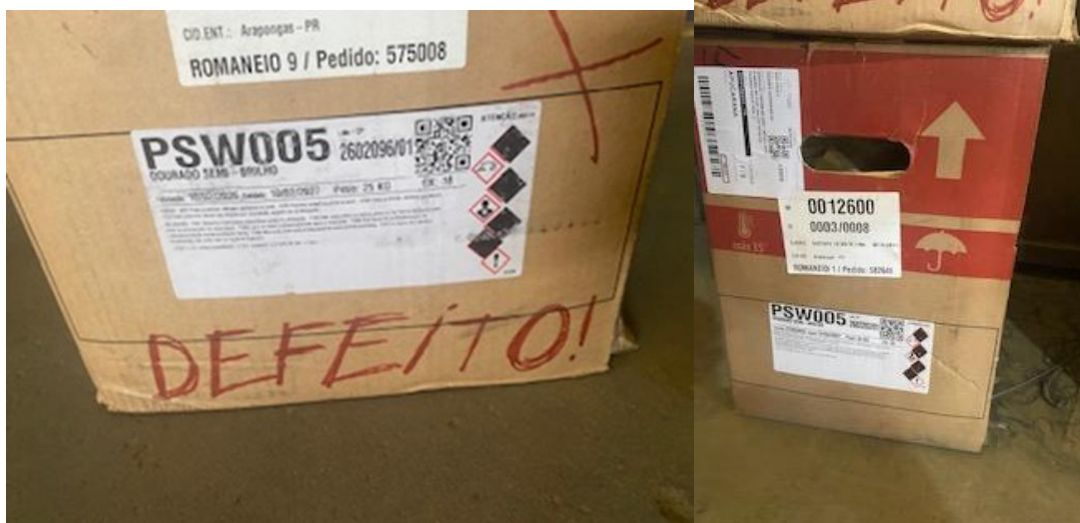
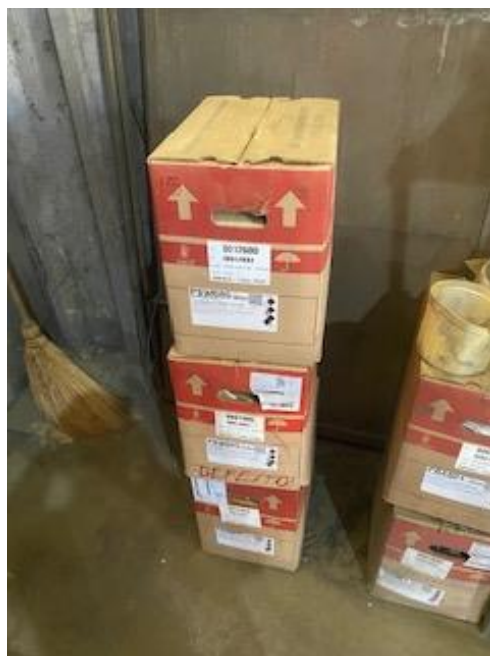
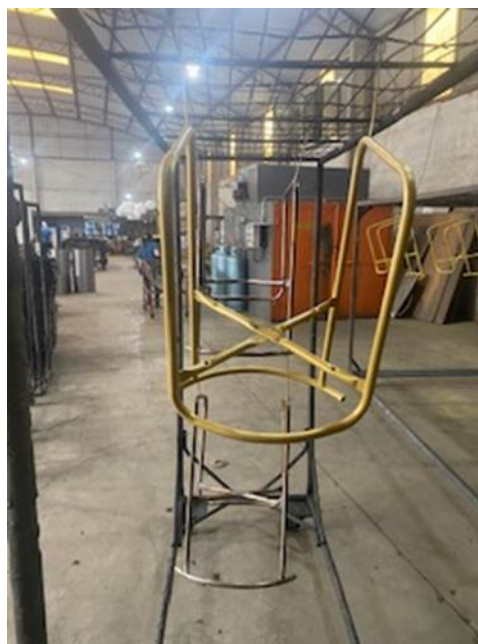
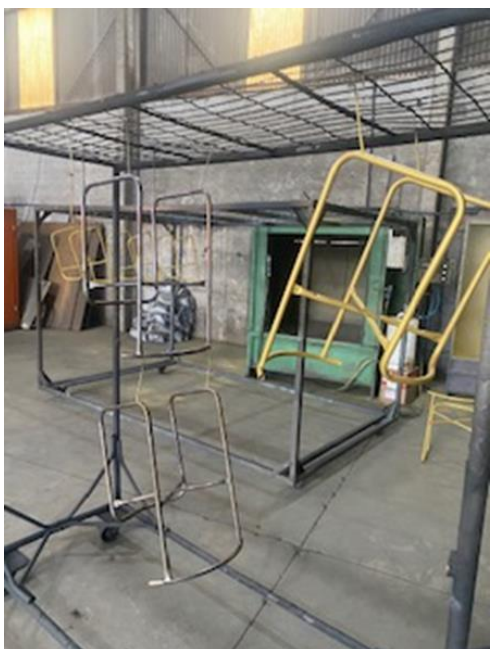
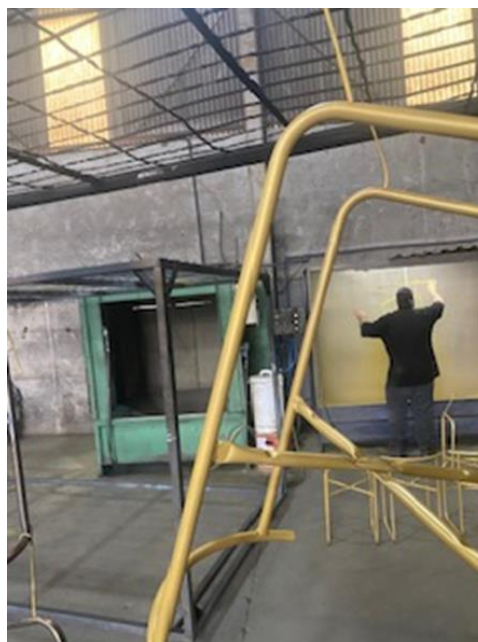
Na visão do cliente o produto está diferente de outros lotes já aplicados, sempre trabalhou com o nosso produto e é a primeira vez que isso aconteceu em seu processo de pintura, as peças prejudicadas pelo aspecto houve a necessidade de efetuar um leve lixamento para remoção das asperezas apresentada nas peças pintadas com estes dois últimos lotes. Foi consumido uma caixa do lote 2602096/1 e no estoque se encontra 01 caixa do lote 2602096/01 e 02 caixas do lote 2602282/01. totalizando 03 caixas, que foram abertas para realização das avaliações do cliente.

Foram efetuadas as termografias ao mesmo tempo de cura das 02 peças pintadas, uma de cada lote, porém problema identificado pelo cliente apresentou em ambas condições de cura, ou seja, com a condição em que a estufa se encontrava na condição em que estavam produzindo, e depois da elevação da temperatura e tempo de cura, para deixar as peças dentro da janela de cura, ao avaliar as peças não houve diferenças que pudessem evidenciar uma falta de cura, ou algum problema em camadas baixas, mesmo com a condição de uma cura mais excessiva, as peças ficaram em pontos fosca com uma condição de aspereza ( ex: semelhante a um empoeiramento da tina líquida por excesso de over spray), sendo a reclamação do cliente procedente, solicitei para que o cliente segregasse estes volumes, até o nosso comercial entrar em contato para seguir com o processo do atendimento.
