# RELATÓRIO DE ASSISTÊNCIA TÉCNICA SIMPLIFICADO

Relatório nº: RAT ARR0023-26

| Obra: Portão e grades de alumínio | |

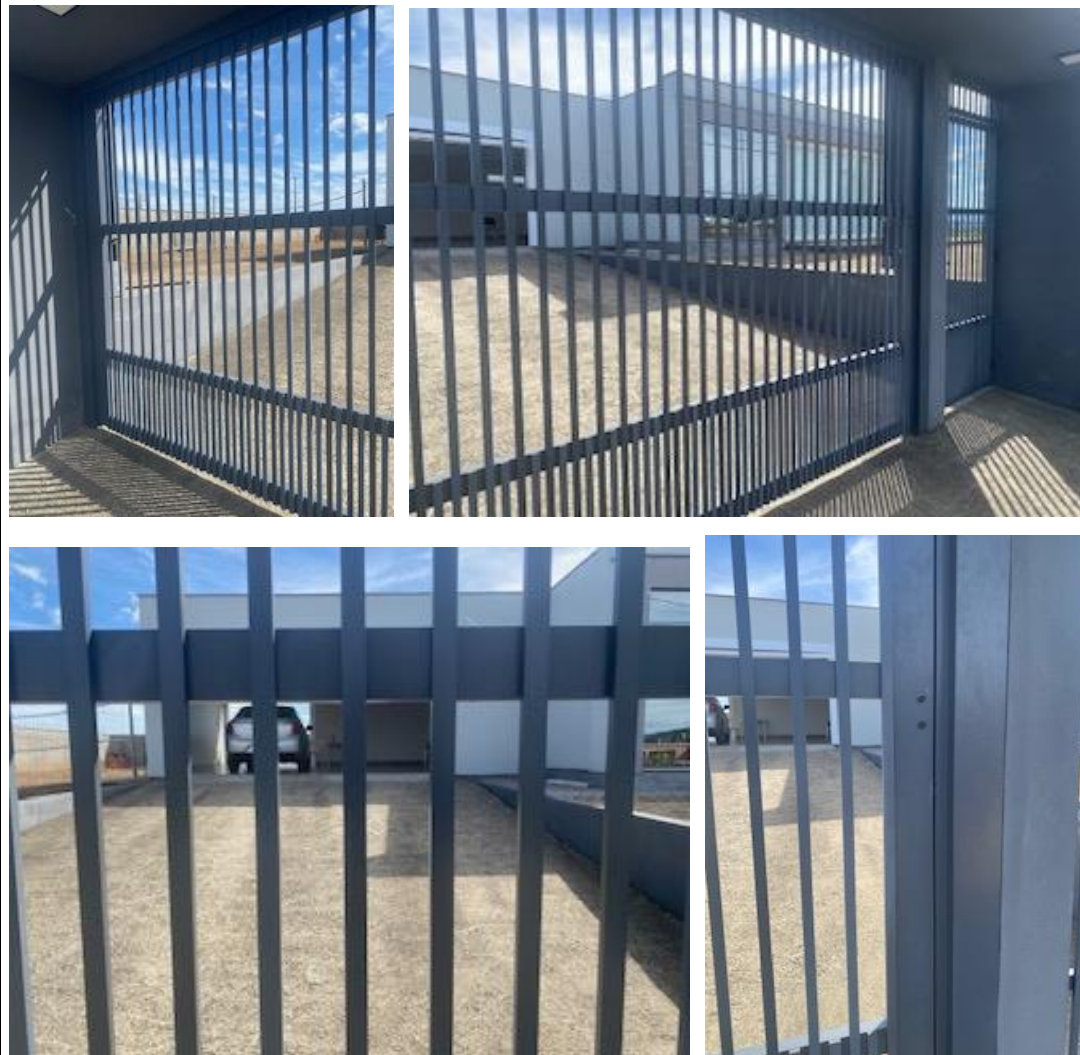
**3- RELATÓRIO FOTOGRÁFICO:**

A pintura apresenta regiões aleatórias de um aspecto de (desbotamento ou esbranquecimento) da superfície do filme aplicado, em algumas regiões onde a exposição solar é mais intensa, no entanto, ocorre marcações em regiões protegidas por sombras, sem exposição direta, apenas temperatura absorvida pelo metal.

A Daiana, efetuará uma remoção de dois perfis da grade, onde um apresenta o problema e o outro não apresenta o problema, recolocará na estufa de cura de sua linha de produção, para avaliar se as peças submetidas novamente a temperatura de cura, retoma a condição normal do aspecto, ela nos avisará dos resultados destes testes, para alinhamento de informação.
