# RELATÓRIO DE ASSISTÊNCIA TÉCNICA SIMPLIFICADO

Relatório nº: **RAT ARR0024-26**

Data: 23/04/2026

Visita técnica para avaliação das peças pintadas com o produto PTE035 Amarelo Texturizado, baixa cobertura do substrato.

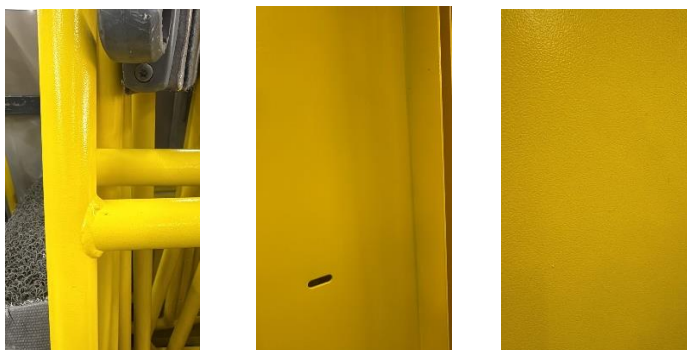
### 3- RELATÓRIO FOTOGRÁFICO:

Estive hj pela manhã com a Bianca, engenheira de processos da pintura da Marcopolo, fomos até a linha de pintura para avaliar algumas peças pintadas com o nosso amarelo texturizado, porém na linha estavam pintando o preto texturizado, na avaliação das peças amarelas onde encontram-se com camadas variadas de 60 a 80 micrometro, existem uma aparência do metal interferindo sobre a cor do acabamento, esta é a questão colocada para a melhoria do produto em relação a cobertura, hj para a linha poder aumentar a camada aplicada é necessário a redução da velocidade da monovia e o repasse manual em toda as peças , isso prejudica produtividade, e pelo fato que as outras cores aplicadas são camadas de 60 a 80 micrometro, eles precisam manter a velocidade constante da monovia, o sistema de aplicação é automático com um repasse manual nas regiões mais críticas.

A solicitação é de uma melhoria em cobertura, mantendo a questão do aspecto do brilho e textura, solicitaram uma certa prioridade para uma primeira avaliação em linha de produção, com o envio de uma amostra ajustada, para aprovação da qualidade.
