**RELATÓRIO DE ASSISTÊNCIA TÉCNICA**

| Relatório nº: <b>RAT EWE 001-26</b> | Data: <b>13/01/2026</b> |

| <b>Cliente:</b> CABANA ECO RESORT (PARQUE AQUÁTICO) | <b>Aplicadora:</b> CONTRATADO CLIENTE |

| Produto |
|---|
| <b>Produto / Descrição:</b> POLIDURA PU PISCINA |

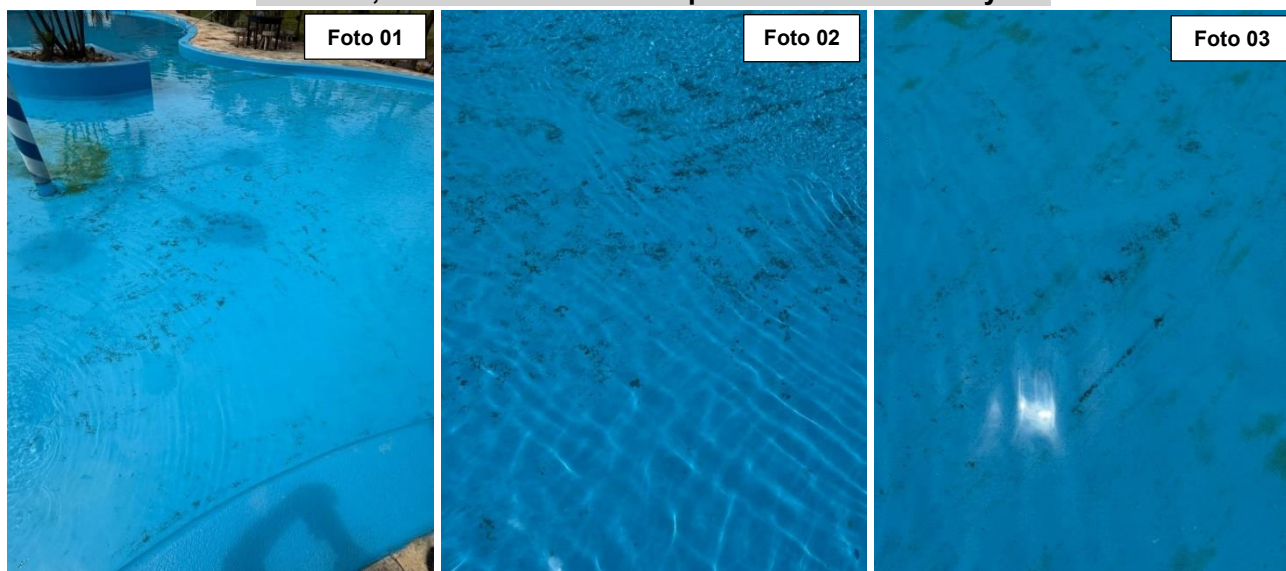
**Fotos 01, 02 e 03 – Antes da Limpeza com escova de nylon:**

O aparecimento de pontos pretos no fundo da piscina geralmente significa a presença de algas negras (um tipo resistente de cianobactéria) ou, em alguns casos, manchas causadas por metais na água. Mais conhecidas como Algas Negras, são a causa mais comum de pontos pretos e são organismos tenazes com um revestimento resistente ao cloro habitual. Elas criam raízes nos poros de superfícies como concreto e a parte visível é apenas a "cabeça" da colônia.

Durante visita foi solicitado a equipe local a realização da escovação da área no fundo da piscina. Após essa atividade podemos verificar por meio das fotos abaixo, que os pontos mostram um bom clareamento, apresentando ter ficado apenas as "raízes" nos poros do substrato.

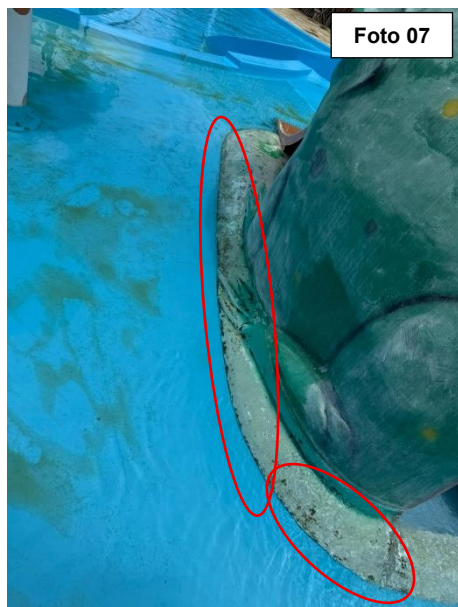
Foto 07

Em observância e comparativos da visibilidade dos pontos pretos na tinta Polidura PU Piscina (Azul), podemos observar que o mesmo, “contaminante” também aparece em áreas que não estão aplicadas/pintada (sem produto da RENNER). Isso mostra e define que a contaminação/sujidade não está relacionada a falhas do revestimento, mas sim a condições favoráveis ao crescimento microbiológico na superfície, e o tratamento químico ineficiente, que está permitindo a proliferação dos micro-organismos.

A foto 10, mostra/ilustra melhor que a parte acinzentada da base do equipamento/escorrego(sapo) está sem pintura e apresentando os contaminantes (pontos pretos) está imersa (Dentro d'água). Consequentemente, as fotos 07, 08 e 09, mostram a base do equipamento/escorrego (sapo) encontram-se imersas.
