Politecnico di Milano
Facoltà di Ingegneria
Corso di Laurea in Ingegneria Aerospaziale

Crossair CRX 3597 - AVRO 146-RJ100

24 Novembre 2001

Corso di Sicurezza del Trasporto Aereo a.a. 2021/22
Relazione di analisi retrospettiva d'incidente aereo

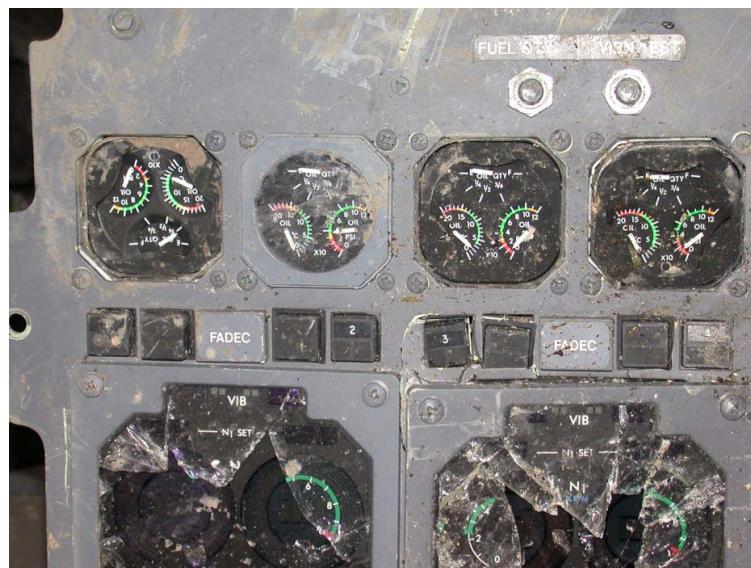
Dal relitto è stato accertato che era stato installato l’indicatore dell’olio per il motore 1 capovolto. L’inchiesta ha mostrato che l’ultimo documentato il lavoro svolto su questo indicatore è stato il 6 ottobre 2001. Nel periodo fino all’incidente, non ci sono prove che qualcuno si sia lamentato dell’errata installazione dello strumento. Per il resto, non sono state rilevate altre anomalie o installazioni errate.

Figura 1.2: Indicatore dell’olio, foto scattata sul luogo dell’impatto

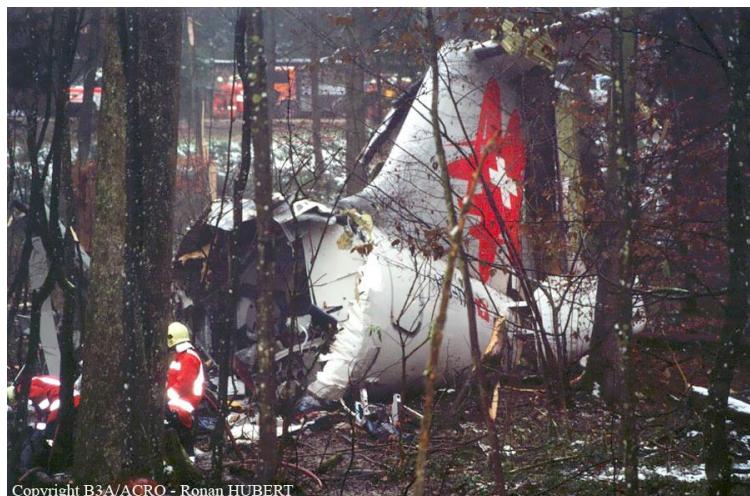
L'impatto e il seguente incendio intenso ha distrutto la cabina di pilotaggio, la parte frontale e centrale della fusoliera, e una larga porzione di entrambe le semiali. Solo la poppa della fusoliera, a cui sono state sottratti completamente l'equilibratore e il timone, non è stata coinvolta nell'incendio. Scostando l'attenzione dal solo velivolo, gli unici altri danni che si rilevano sono non permanenti alla vegetazione circostante il luogo dell'impatto, che è successivamente rifiorita.

Figura 3.1: Danni riportati in coda

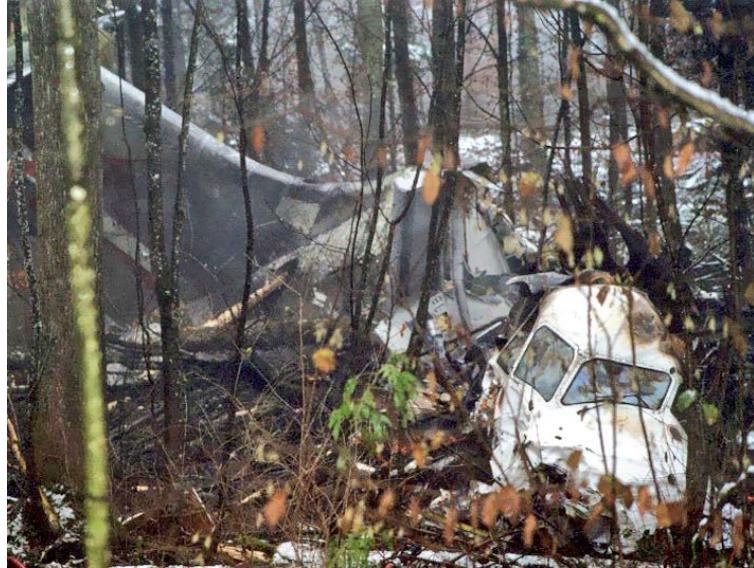
Figura 3.2: Danni riportati in testa
