Общество с ограниченной ответственностью Научно-инновационный центр «Древесно-полимерные композиты» (Сертификат ГОСТ Р ИСО 9001-2015

Заключение по испытаниям изделий из древесно-полимерного композита

Испытания проводились с целью оценки качественных показателей образцов террасной доски для выдачи мотивированного заключения на основании протокола испытаний № 39/17 от 18.09.2017.

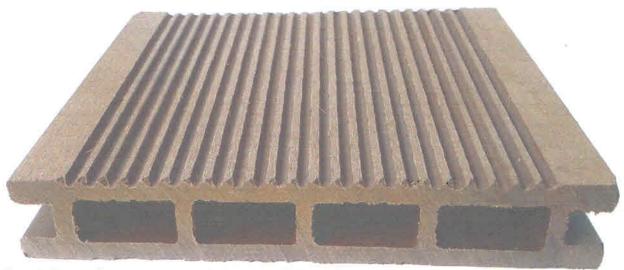
Образец террасной доски из ДПК «POLIVAN 140 x 23» (ДТ 14.09/17 кор.) коричневого цвета производства ООО «ПОЛИВАН-ГРУПП». Геометрия профиля в норме. Дефекты поверхности отсутствуют. Размеры сечения 140 x 23 мм.

Рис. 1 фото образца террасной доски из ДПК «POLIVAN 140 x 23» (ДТ 14,09/17 кор.)

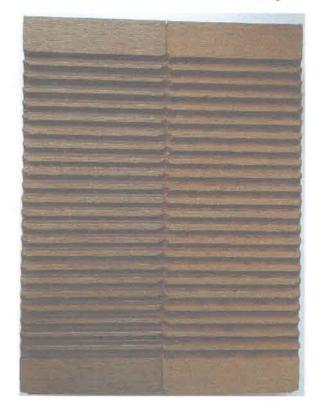
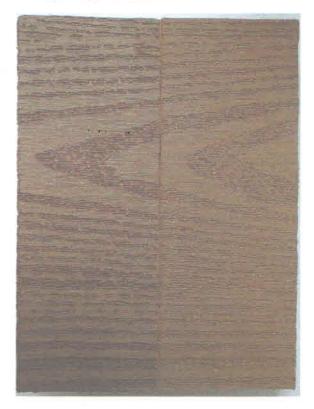
Фото образцов террасной доски из ДПК «POLIVAN 140 x 23» после выдержки в кипящей воде 2 часа

- Образец террасной доски из ДПК «POLIVAN 140 x 23» (ДТ 14.09/17 кор.) обладает высокой водостойкостью и геометрической стабильностью. Водопоглощения и набухание материала незначительно.
- Материал обладает высокой плотностью.
- Величина прочности материала при изгибе, разрыве, твердость при вдавливании шарика, а также удельное сопротивление выдергиванию шурупов соответствует средним значениям для данного класса материалов.
- Величина ударной вязкости по Шарпи соответствует средним значениям для ДПК.
- Величина прочности при изгибе профиля террасной доски «POLIVAN 140 x 23» (ДТ 14.09/17 кор.) при расстоянии между опорами 400 мм соответствует норме для террасной доски из ДПК.
- Стойкость к удару профиля террасной доски «**POLIVAN 140 x 23»** (ДТ 14.09/17 кор.) находится в пределах нормы при падении груза с высоты 600 мм (энергия удара 6 Дж) разрушение отсутствует.
