**Análisis de Continuidad Física y Condiciones Ambientales del Hardware**

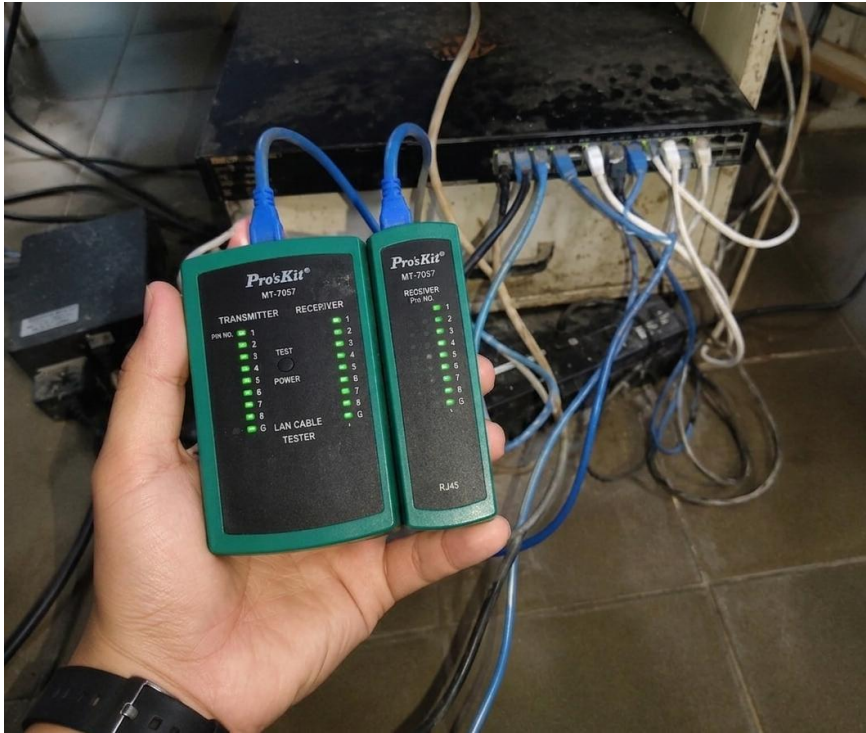
Se realizaron pruebas de continuidad en la capa física de la red utilizando un probador de cableado estructurado (LAN Cable Tester). Si bien las lecturas de los instrumentos confirmaron una continuidad eléctrica adecuada (pines 1 al 8) en los segmentos UTP evaluados, la inspección reveló que la infraestructura de conmutación (Switches) opera bajo condiciones ambientales críticas. La evidencia fotográfica constata una exposición severa a partículas de polvo, suciedad y falta de confinamiento en gabinetes de telecomunicaciones (Racks). Esta degradación física de los puertos de red es la causa raíz de las "conexiones intermitentes y nulas" reportadas en áreas operativas, ya que la contaminación ambiental genera falsos contactos a nivel de hardware. Esta condición representa un incumplimiento directo de los controles de mantenimiento de infraestructura y protección contra factores ambientales estipulados en los procesos DSS01 (Gestión de Operaciones).

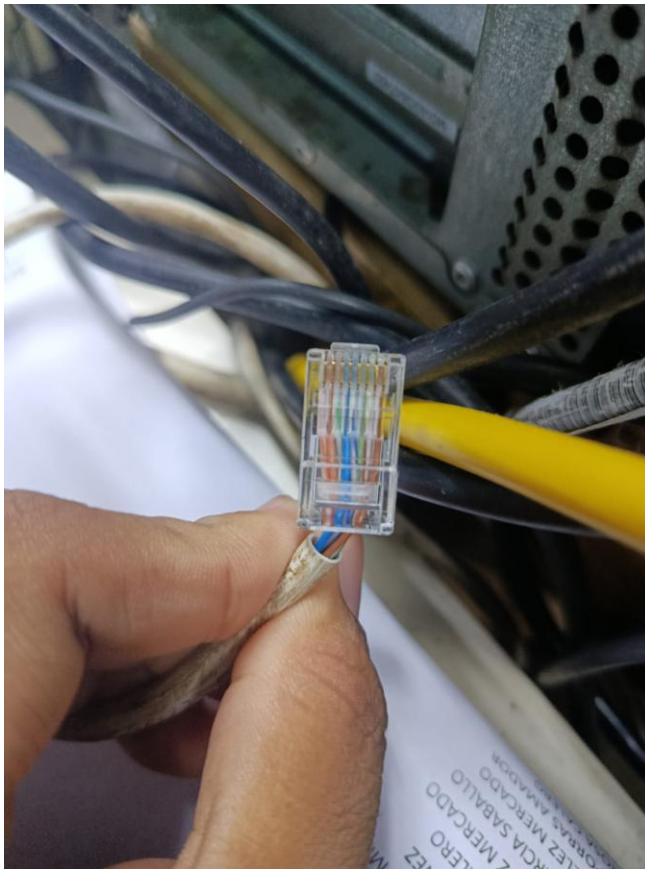
Utilizamos la inspección visual directa para evaluar la calidad del armado (ponchado) de los conectores de red en las estaciones de trabajo. El resultado evidenció una deficiencia técnica severa en la instalación física. Como se observa en la fotografía, aunque se intentó seguir el código de colores, la cubierta protectora exterior del cable fue cortada excesivamente atrás, dejando los hilos internos expuestos, separados y sin su trenzado original antes de entrar al conector de plástico. Los cables internos vienen trenzados desde fábrica porque ese giro actúa como un escudo protector contra el ruido eléctrico; al dejarlos pelados y sueltos en las puntas, cada conector se convierte en una pequeña antena que absorbe interferencias del ambiente. Esta mala práctica de instalación explica de manera directa por qué la red sufre errores de transmisión, pérdida de datos y no logra negociar velocidades altas, validando físicamente el riesgo operativo planteado en nuestro diagnóstico

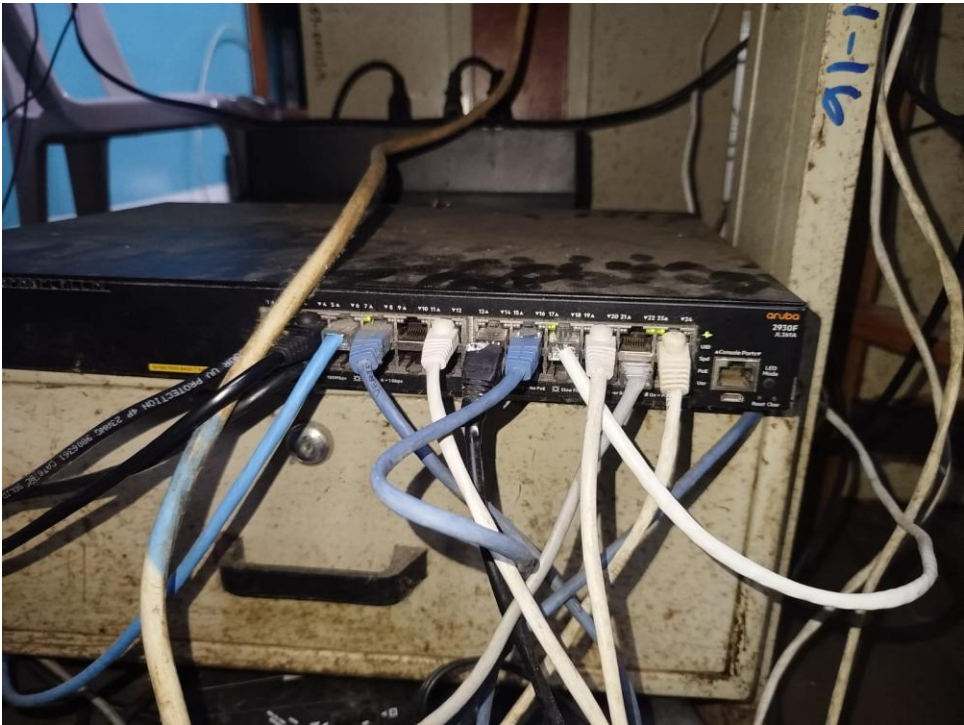
Acumulación excesiva de polvo sobre uno de los switches principales.

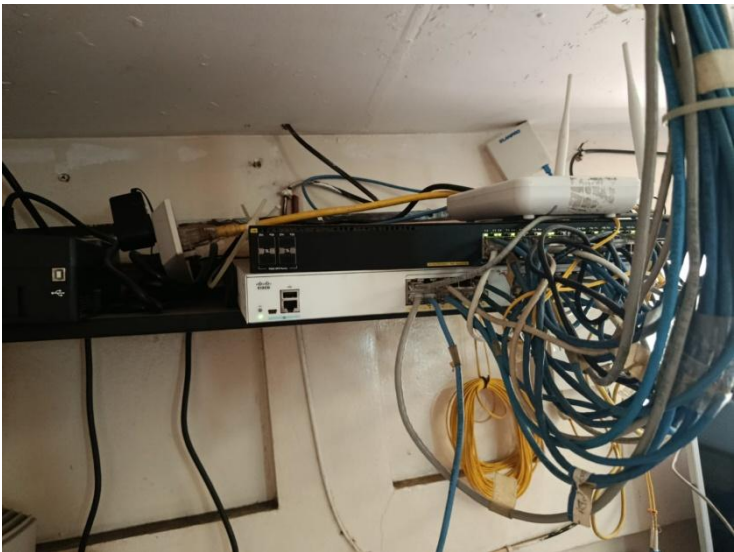
No cuentan con canaletas ni ningún tipo de protección del cableado

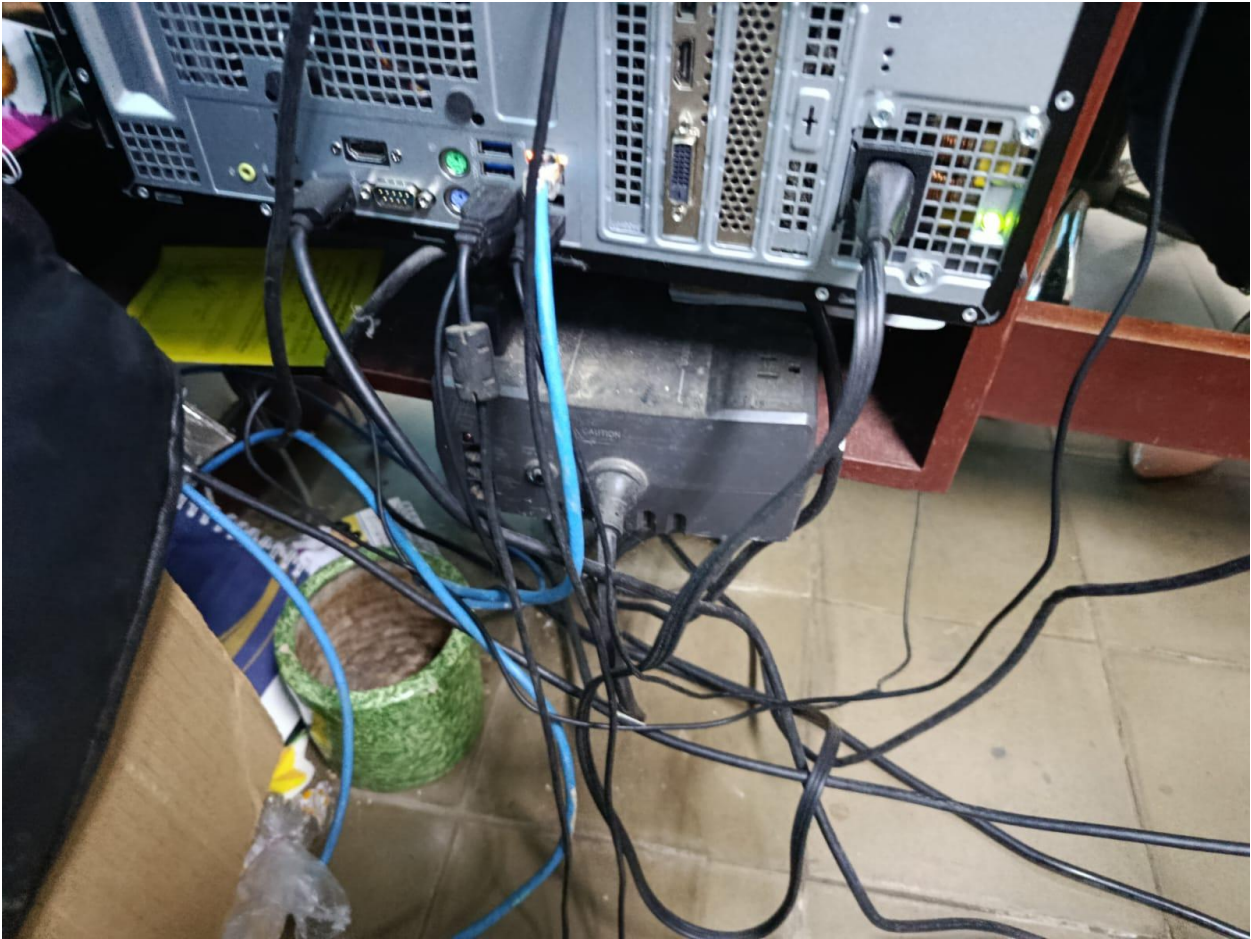
Los cables no cuentan con patch cords
