**Auditoría de Sistemas**

**Informe final de auditoría de redes en el SILAIS Sede Masaya, Nicaragua**

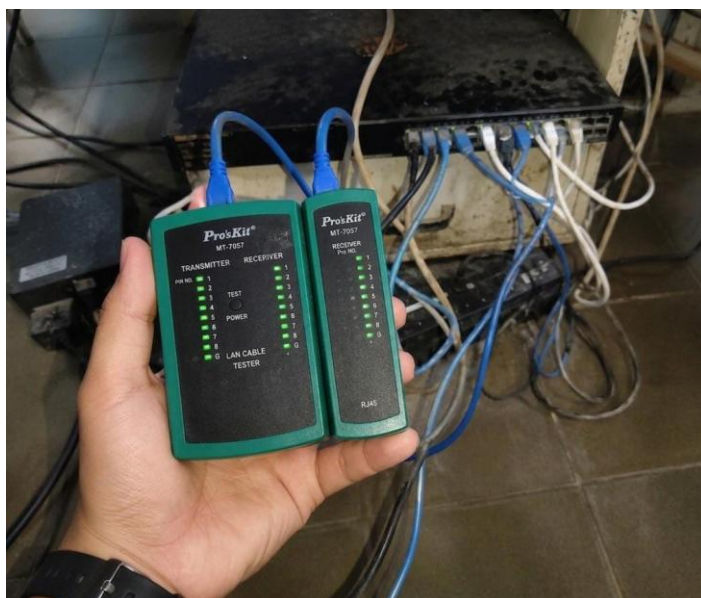
Se realizaron pruebas de continuidad en la capa física de la red utilizando un probador de cableado estructurado (LAN Cable Tester). Las lecturas de los instrumentos confirmaron una continuidad eléctrica adecuada (pines 1 al 8) en los segmentos UTP evaluados.

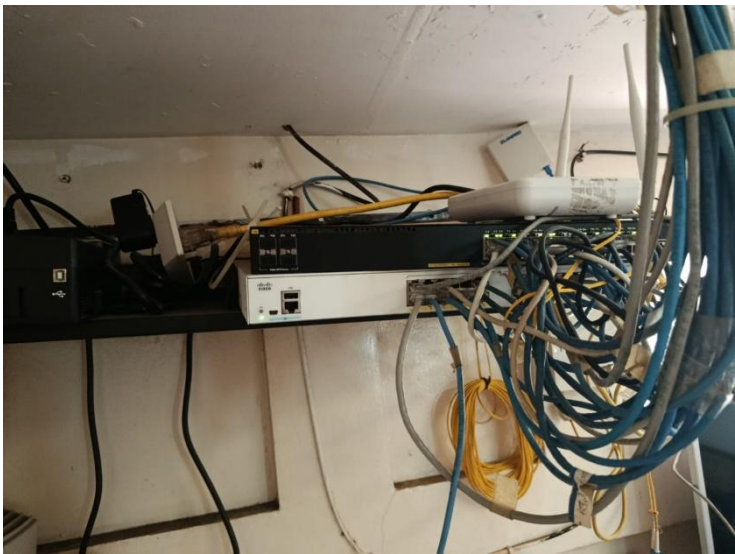
No cuentan con canaletas ni ningún tipo de protección del cableado

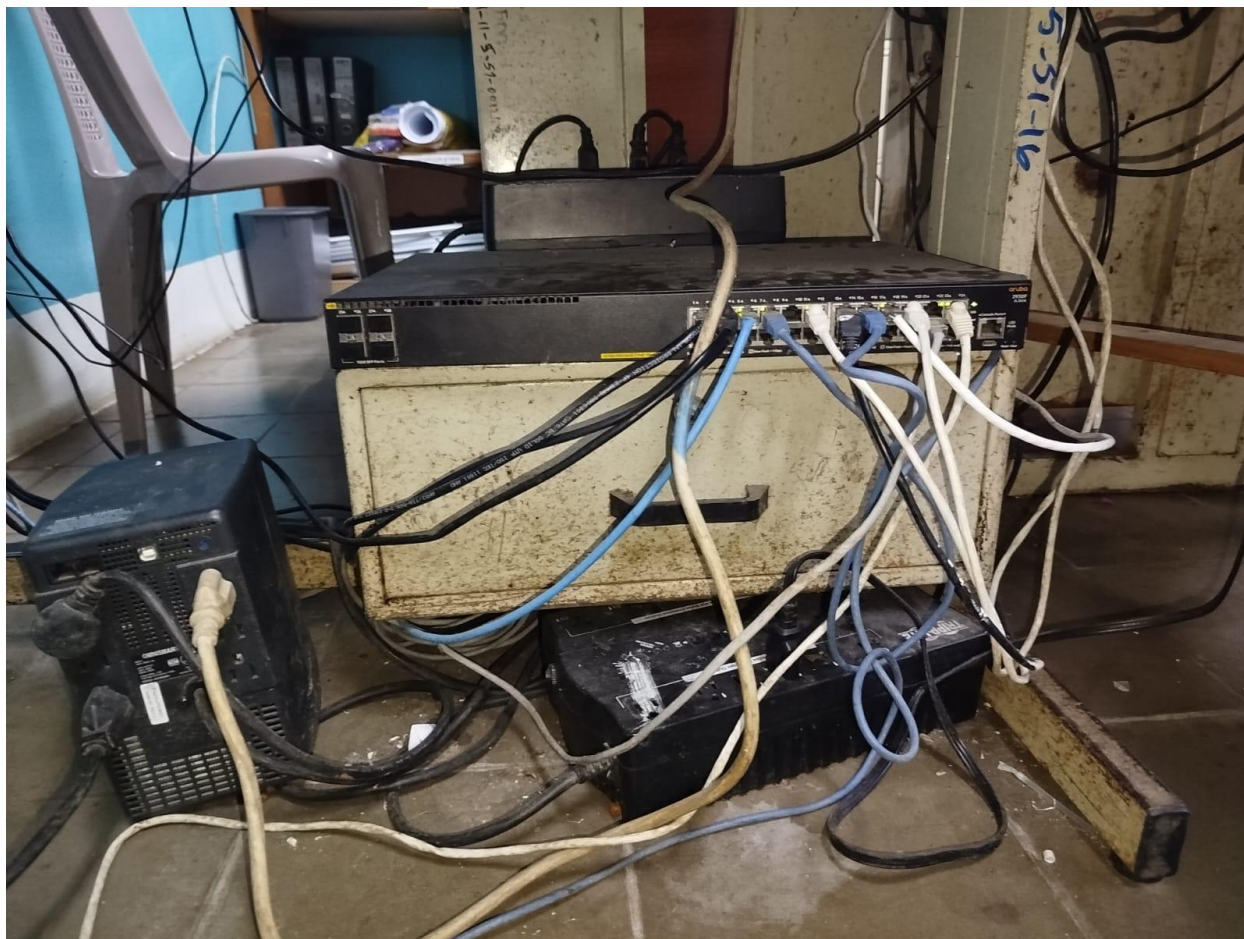
**Imagen 2.** El tercer switch que se encuentra en la oficina 'Varios 1' no cuentan con un con un Rack ni con un patch panel.

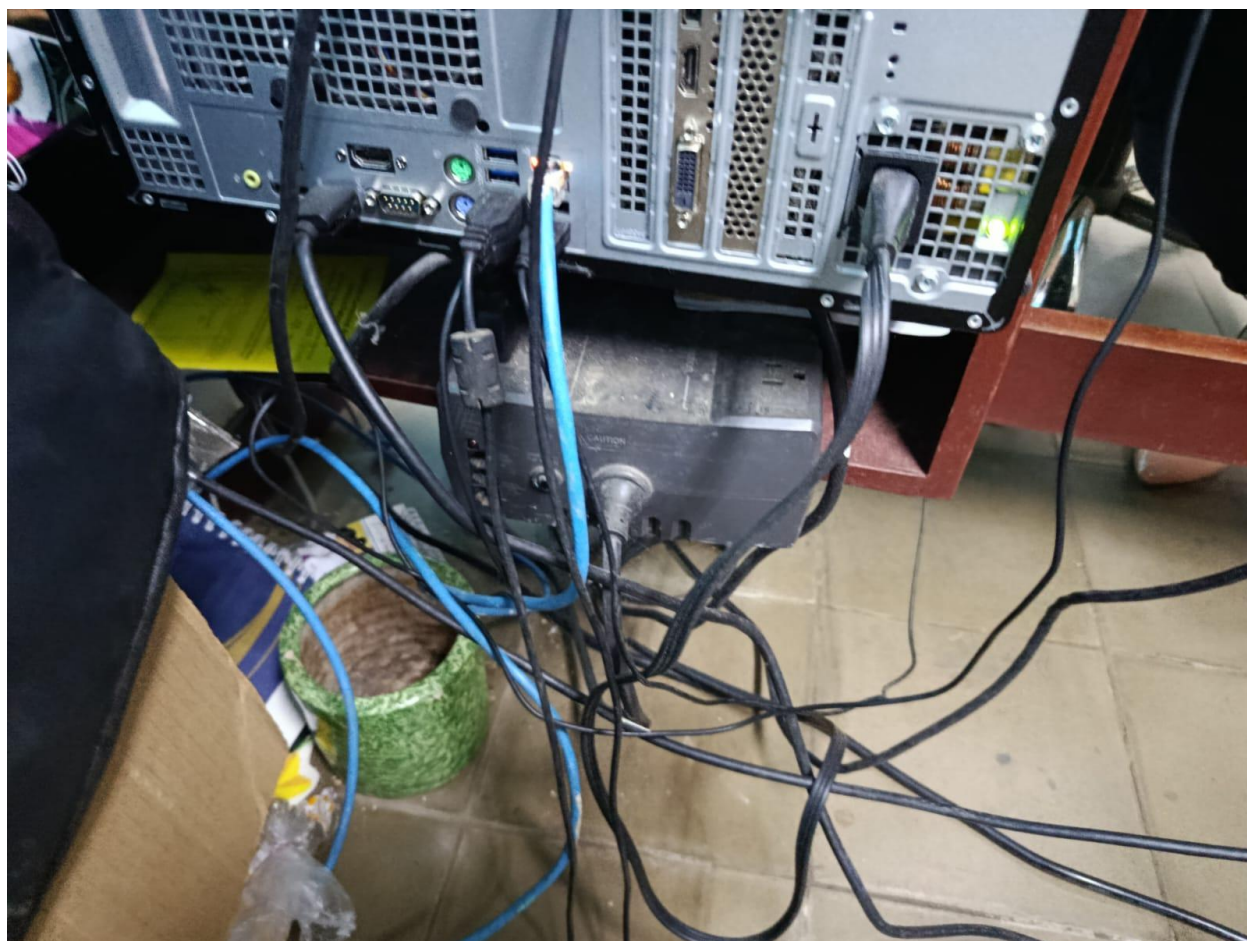
**Imagen 3.** Cableado que conecta a la PC de la oficina Varios 1 y se usa para atención integral a la mujer, no cuenta con Patch Cord y el cableado está torcido.

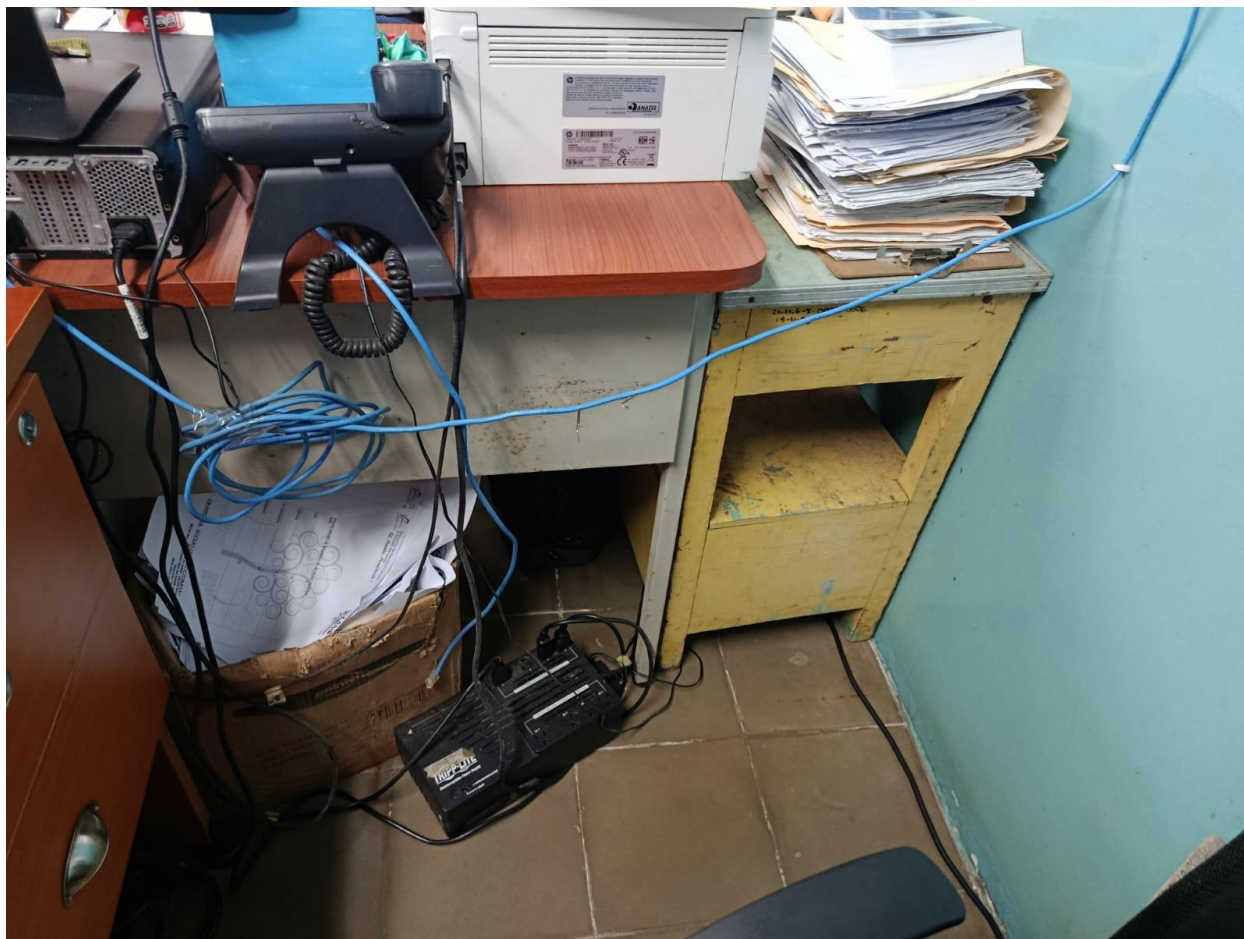
**Imagen 4.** Cableado que conecta a la PC del componente de Crónicos y el programa Todo Con Vos, no cuenta con Patch Cord y el cableado está colgado y vulnerable a deteriorarse con mayor facilidad.
