**Auditoría de Sistemas**

**Informe final de auditoría de redes en el SILAIS Sede Masaya, Nicaragua**

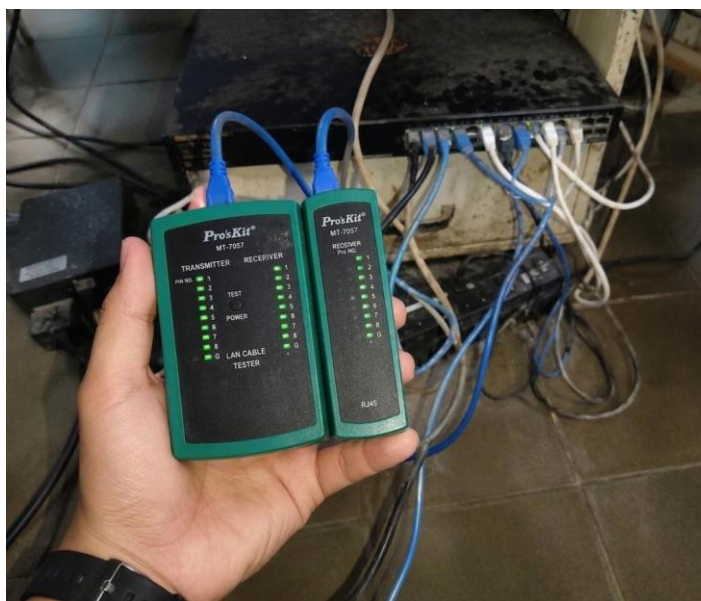
### Análisis de Continuidad Física y Condiciones Ambientales del Hardware

Se realizaron pruebas de continuidad en la capa física de la red utilizando un probador de cableado estructurado (LAN Cable Tester). Las lecturas de los instrumentos confirmaron una continuidad eléctrica adecuada (pines 1 al 8) en los segmentos UTP evaluados.

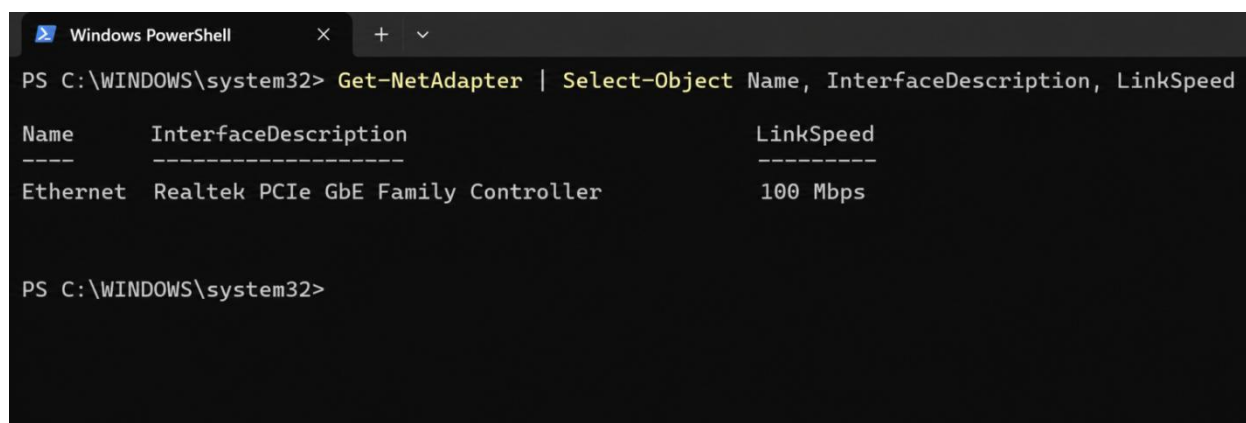
| Prueba | Herramienta | Criterio de Aceptación | Riesgo si Fallo |
|---|---|---|---|
| Velocidad de negociación de enlace | Herramientas del SO e interfaces CLI:<br>Comandos de consola (Get-NetAdapter en PowerShell, ipconfig /all) y revisión en la tarjeta de red de la estación de trabajo. | Velocidad de enlace: 100 Mbps (limitada por switches Fast Ethernet) | Confirmación de estrangulamiento operativo documentado en diagnóstico |

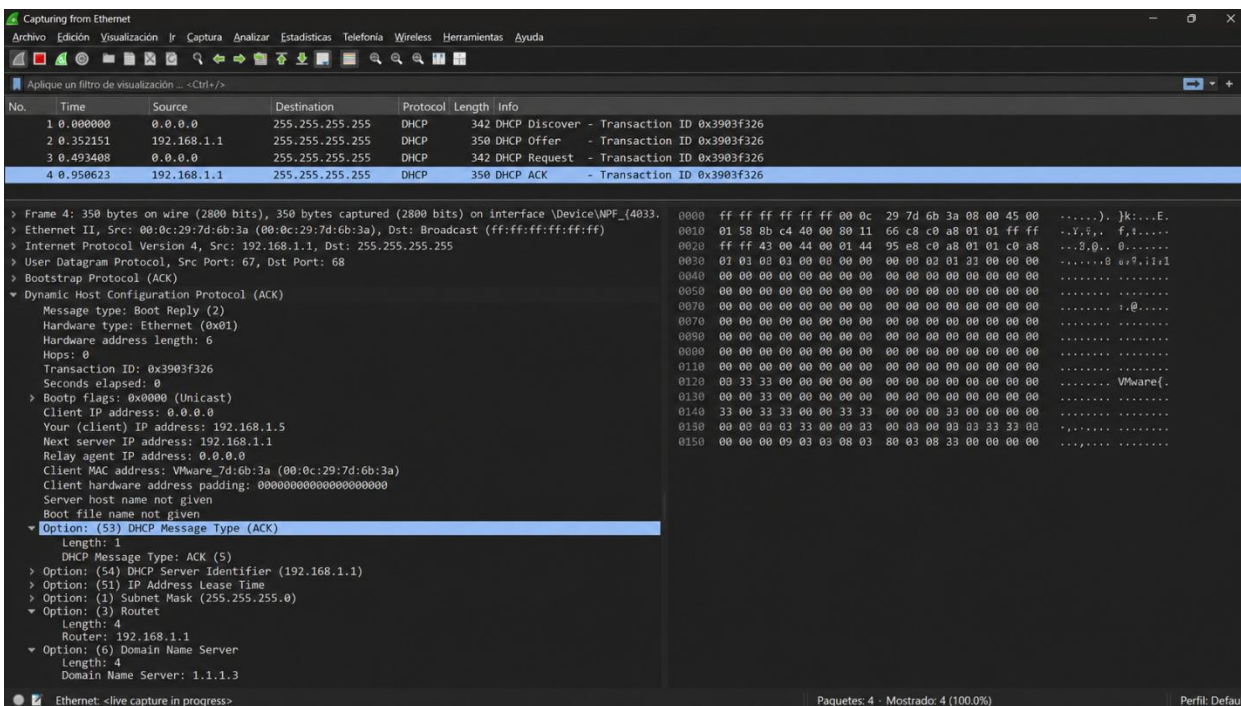
## Análisis de Asignación de Parámetros DHCP

Mediante el uso del analizador de protocolos Wireshark, se realizó la captura del tráfico de red (proceso DORA) en una estación de trabajo del área de Dirección para auditar la asignación automatizada de parámetros IP. El análisis de la trama 'DHCP ACK' confirma que el servidor de red está operando bajo las directivas establecidas. En primer lugar, se validó la asignación de la dirección IP 192.168.1.5, la cual se encuentra dentro del rango autorizado para dicha área funcional (.2 a .10). En segundo lugar, y de mayor criticidad para el proceso **DSS05 (Gestión de Servicios de Seguridad)**, se comprobó a través de la 'Opción 6' del protocolo que el servidor está inyectando exitosamente la dirección DNS 1.1.1.3. Esta evidencia técnica demuestra que existe un control activo de filtrado de contenido y mitigación de malware a nivel de resolución de nombres, lo cual es vital dada la vulnerabilidad estructural por la falta de segmentación VLAN documentada previamente.

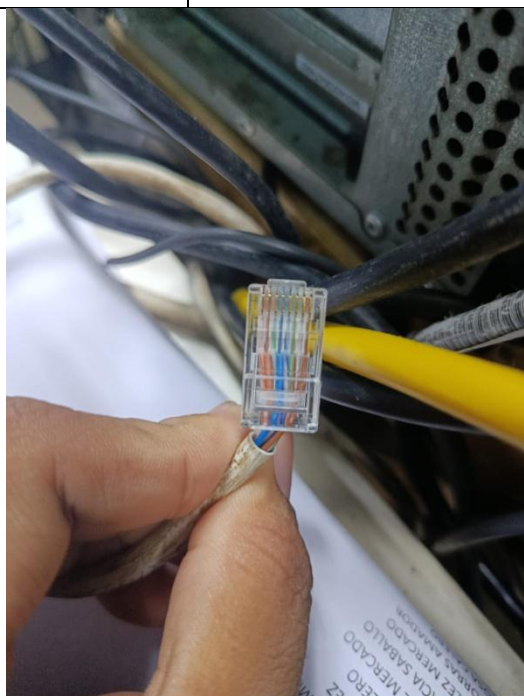
Utilizamos la inspección visual directa para evaluar la calidad del armado (ponchado) de los conectores de red en las estaciones de trabajo. El resultado evidenció una deficiencia técnica severa en la instalación física. Como se observa en la fotografía, aunque se intentó seguir el código de colores, la cubierta protectora exterior del cable fue cortada excesivamente atrás, dejando los hilos internos expuestos, separados y sin su trenzado original antes de entrar al conector de plástico. Para explicarlo de forma sencilla: los cables internos vienen trenzados desde fábrica porque ese giro actúa como un escudo protector contra el ruido eléctrico; al dejarlos pelados y sueltos en las puntas, cada conector se convierte en una pequeña antena que absorbe interferencias del ambiente. Esta mala práctica de instalación explica de manera directa por qué la red sufre errores de transmisión, pérdida de datos y no logra negociar velocidades altas, validando físicamente el riesgo operativo planteado en nuestro diagnóstico

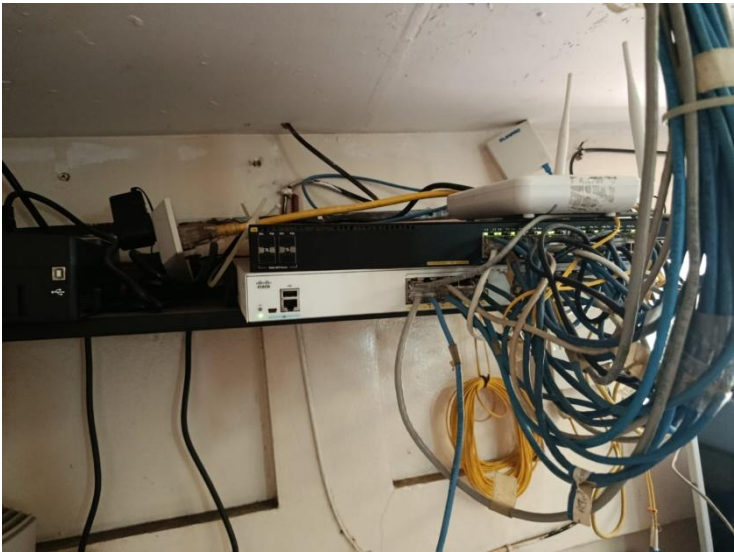
No cuentan con canaletas ni ningún tipo de protección del cableado

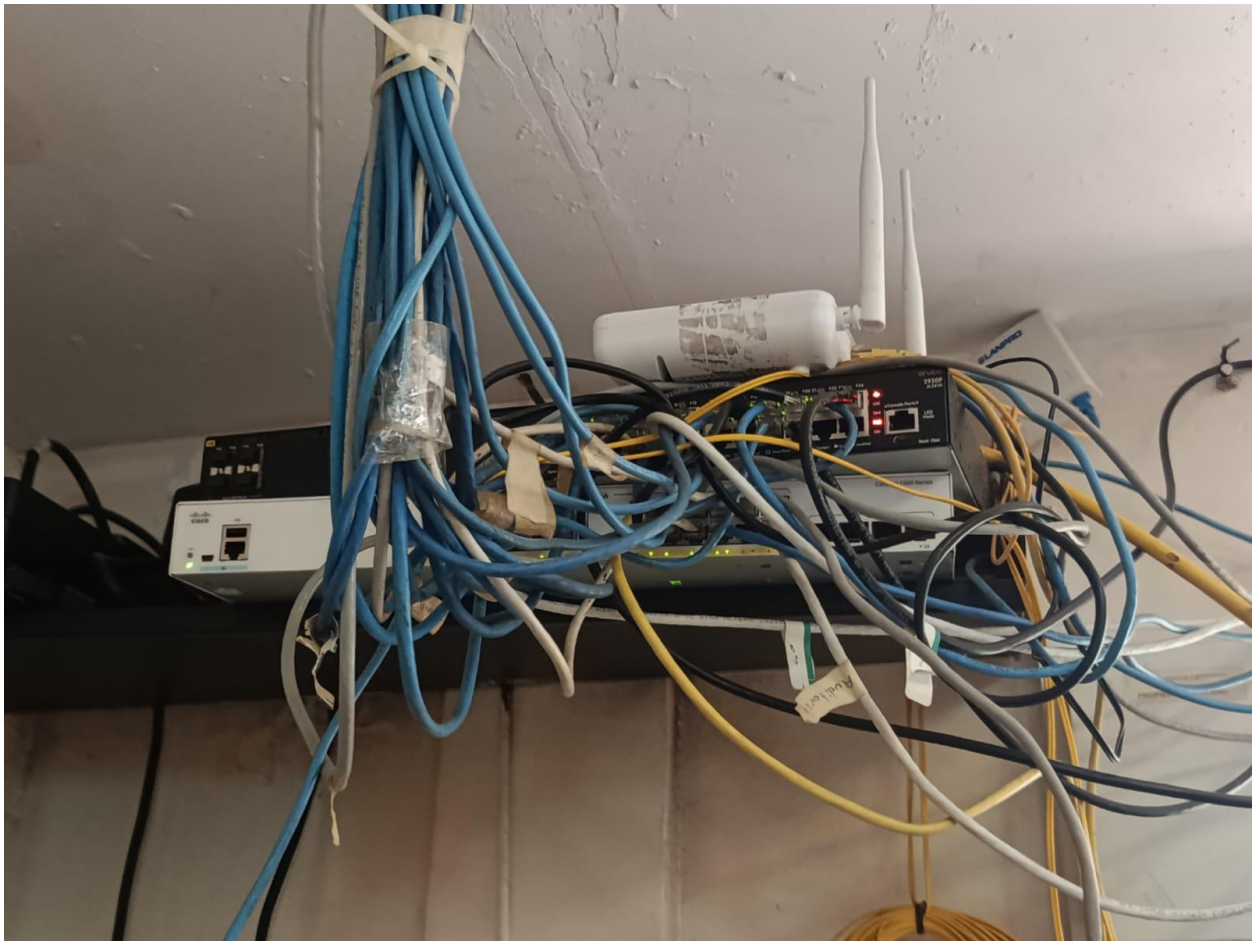
El cableado no cuenta con patch panels

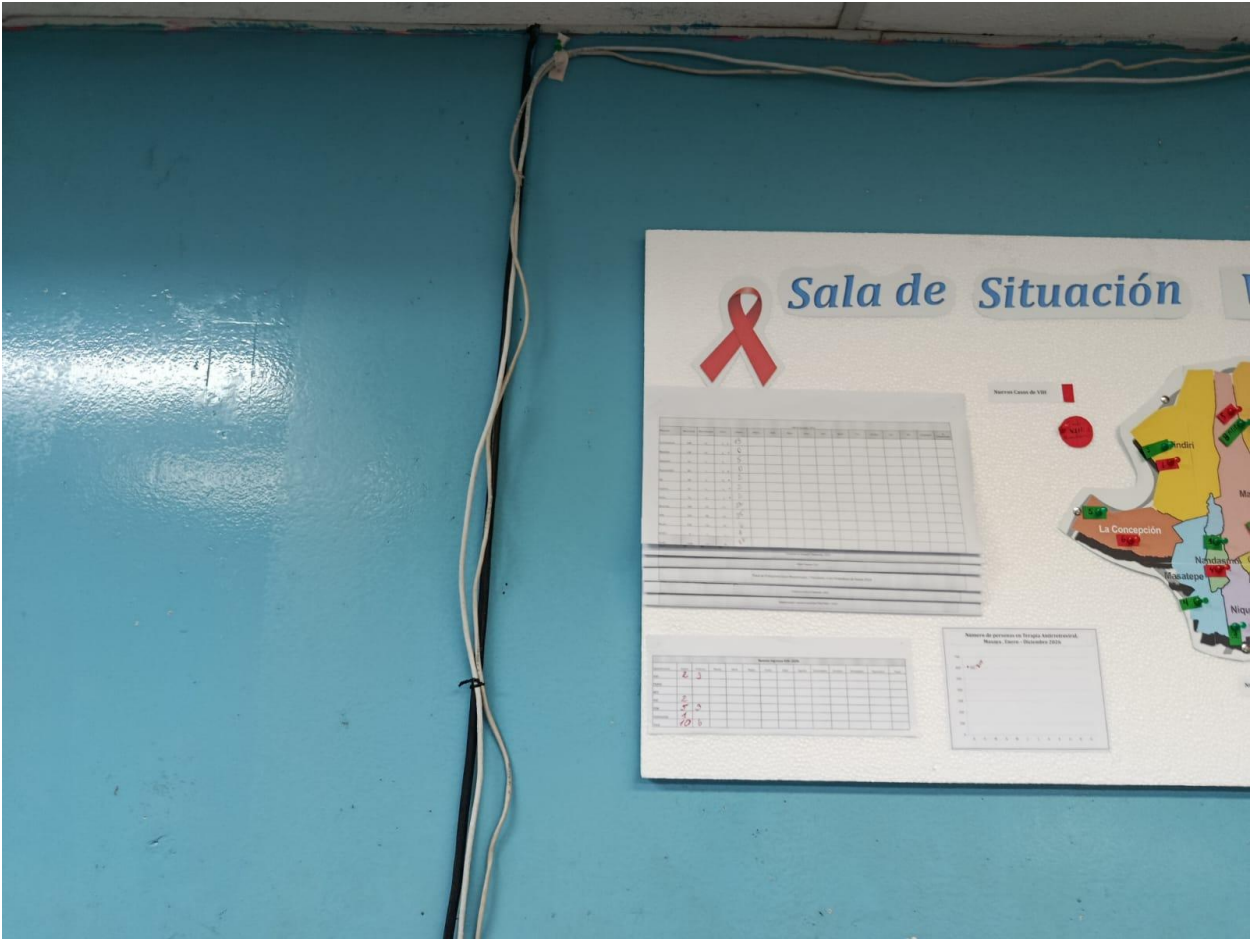
El cableado no cuenta con rosetas de pared

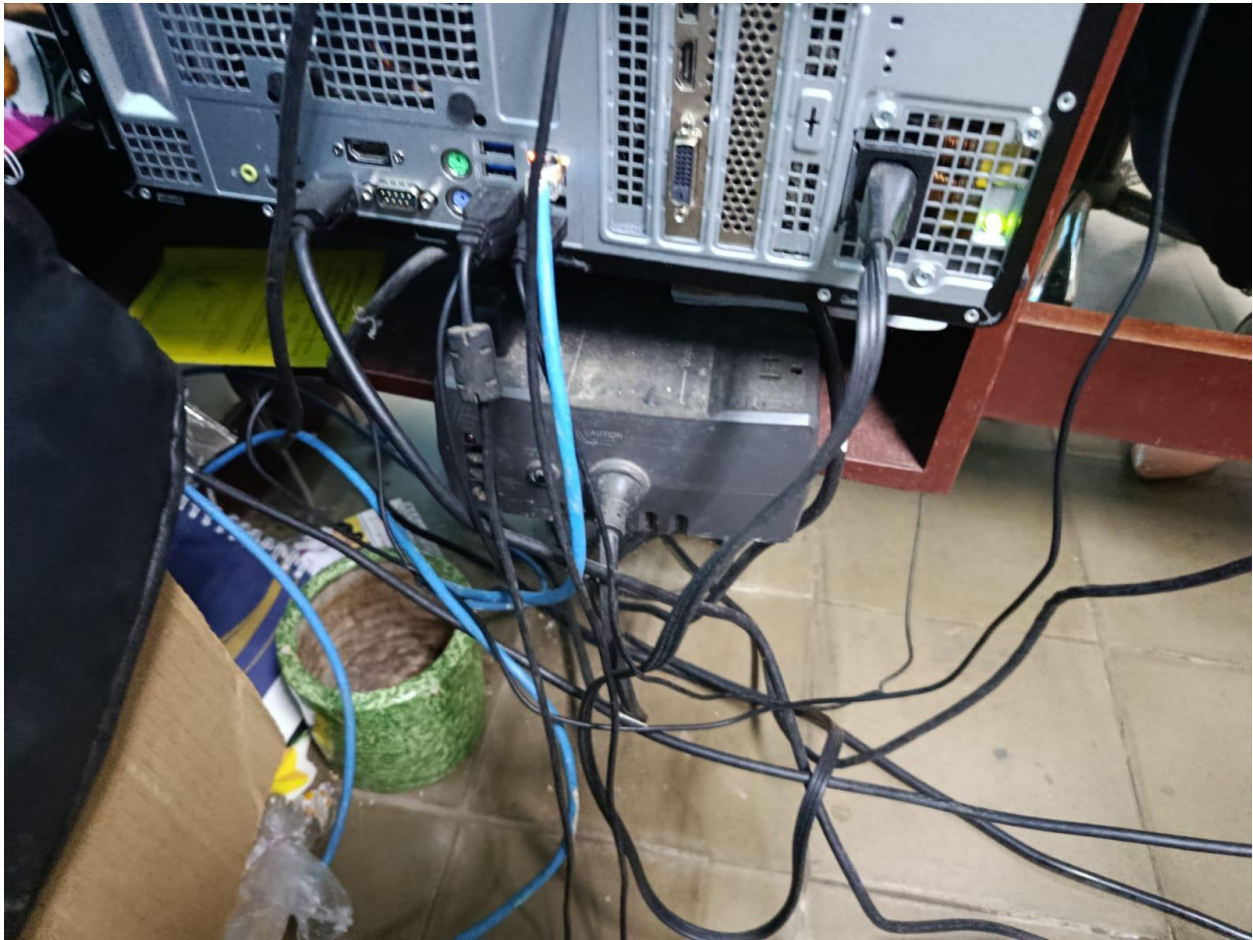
Los cables no cuentan con patch cords

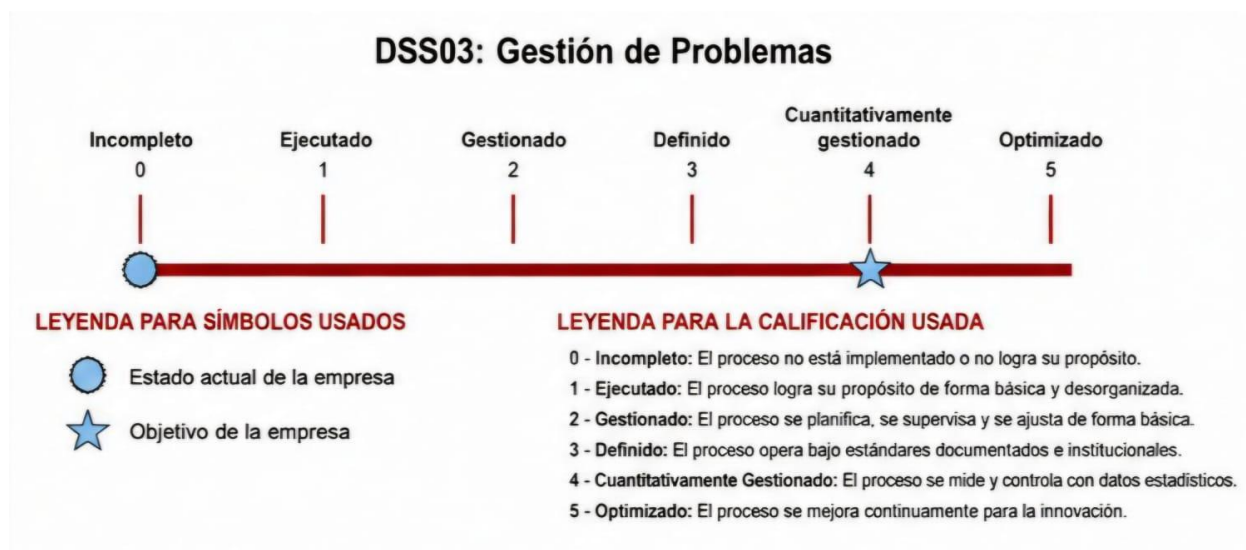
**DSS03: Gestión de Problemas (Nivel 0 - Incompleto)** La institución presenta un enfoque puramente reactivo, limitándose a tratar los síntomas (incidentes) sin erradicar la causa raíz (problemas). La auditoría determinó la falta de metodologías de diagnóstico estructurado (como el análisis de los 5 Porqués) y la inexistencia de una Base de Datos de Errores Conocidos (KDB). Al no investigar el origen de las fallas recurrentes de conectividad, el proceso se dictamina como Incompleto (Nivel 0), con una brecha de capacidad de -4.

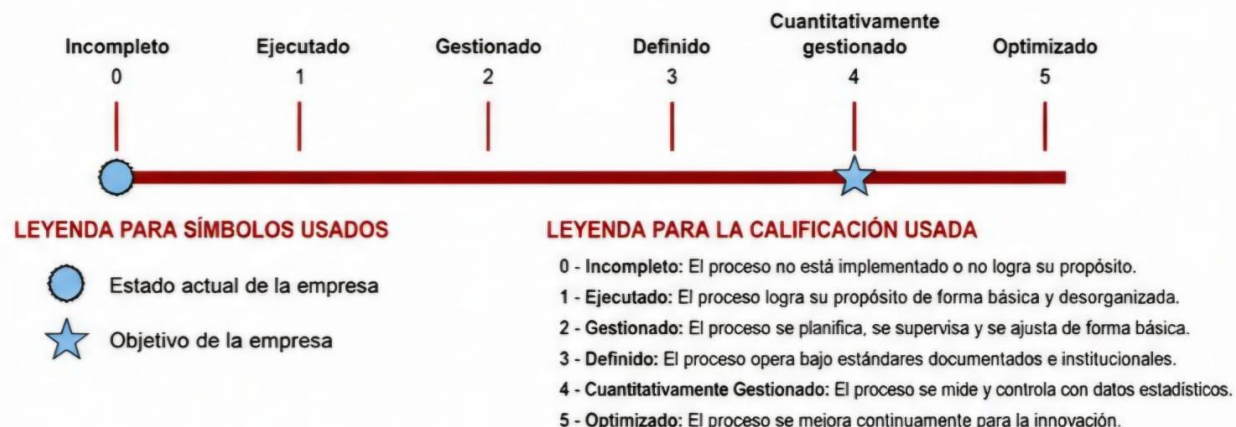
### DSS04: Gestión de la Continuidad

**DSS04: Gestión de la Continuidad (Nivel 0 - Incompleto)** Este proceso representa el vector de riesgo operativo más alto para la institución. Se evidenció la carencia total de un Plan de Recuperación ante Desastres (DRP) y de Políticas de Continuidad de Negocio (BCP) documentadas. Ante una falla catastrófica en el núcleo de la red física, el SILAIS Masaya no cuenta con tiempos objetivos de recuperación (RTO) ni redundancia, garantizando una parálisis prolongada en los sistemas de vigilancia epidemiológica (SISNIVEN). El nivel alcanzado es 0 (Incompleto), con una brecha de -4.

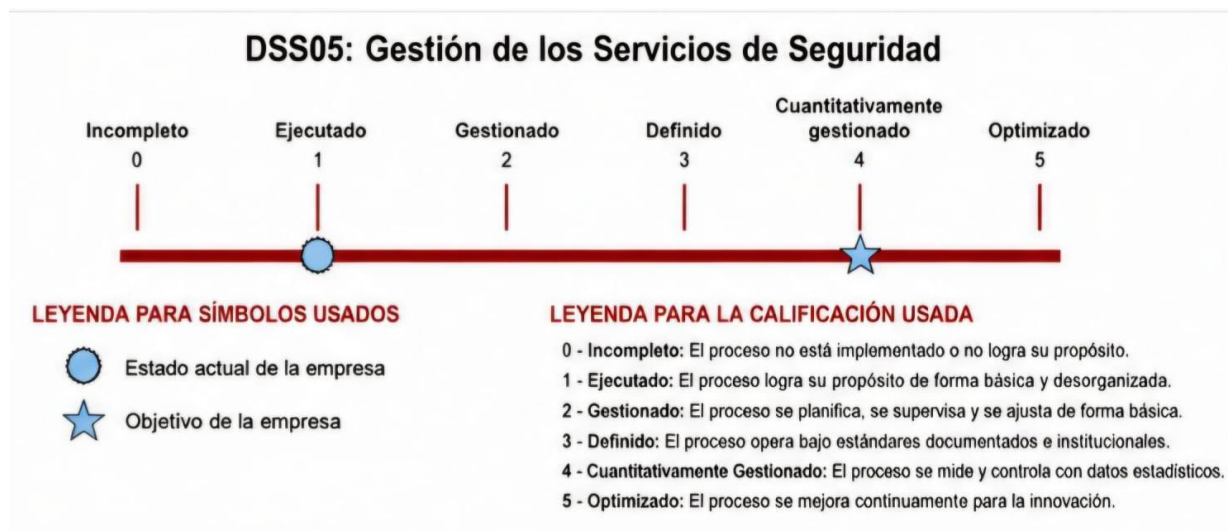
**DSS05: Gestión de los Servicios de Seguridad (Nivel 1 - Ejecutado)** Es el único proceso del dominio que logra superar el nivel nulo, alcanzando el Nivel 1 (Ejecutado). Esto obedece a la comprobación técnica de controles perimetrales efectivos, tales como la inyección automática de resolución DNS segura (mitigación de malware) y el uso de cifrado robusto (WPA2/CCMP) en redes inalámbricas. Sin embargo, el ascenso hacia un estado gestionado queda bloqueado por una vulnerabilidad estructural severa: la infraestructura opera como una "red plana". La ausencia de segmentación lógica (VLANs) facilita el movimiento lateral de amenazas, dejando una brecha de capacidad de -3 niveles frente a la meta global de seguridad.

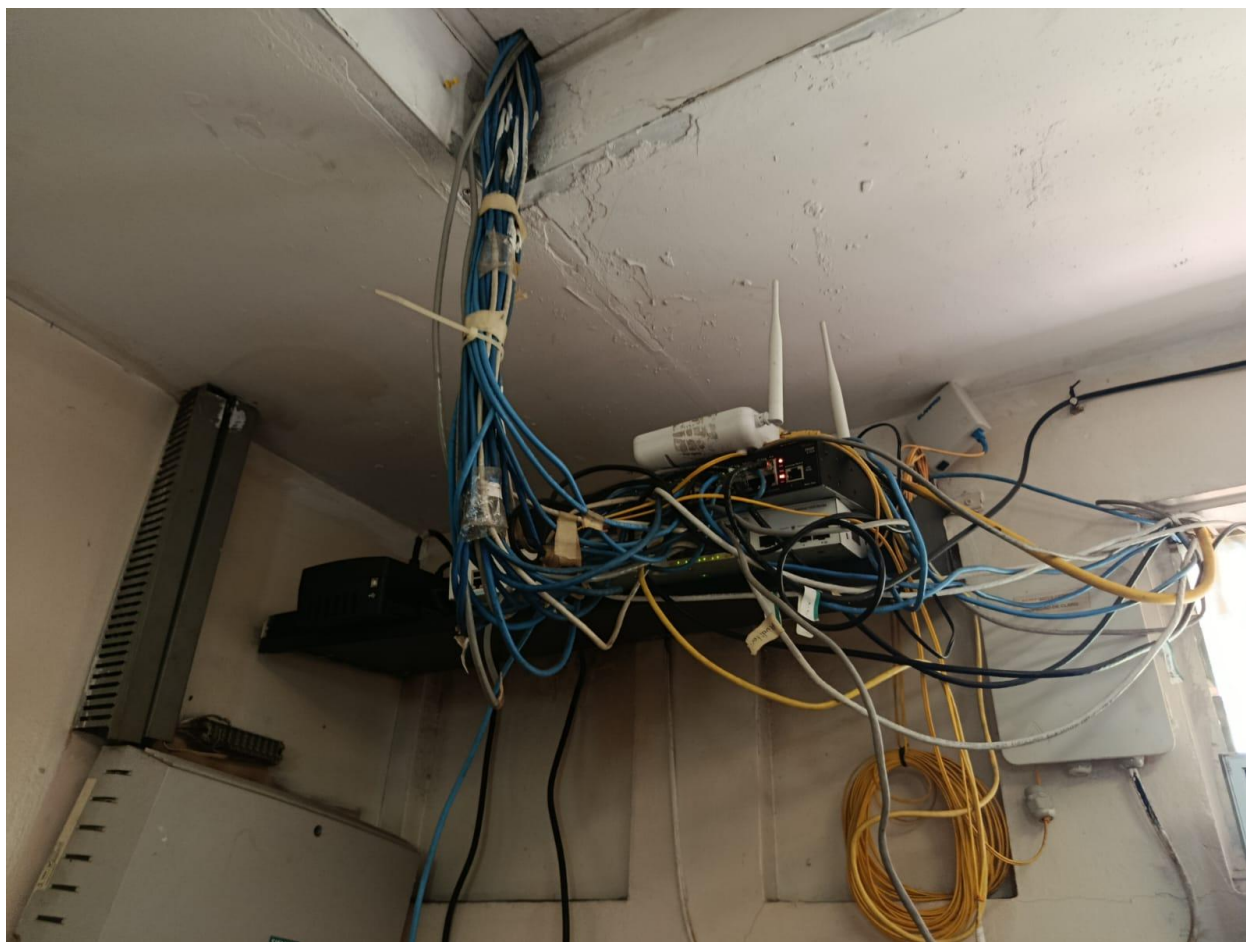
**Imagen 1.** Los dos switches principales ubicados en el área de Dirección no cuentan con un Rack ni con un patch panel.

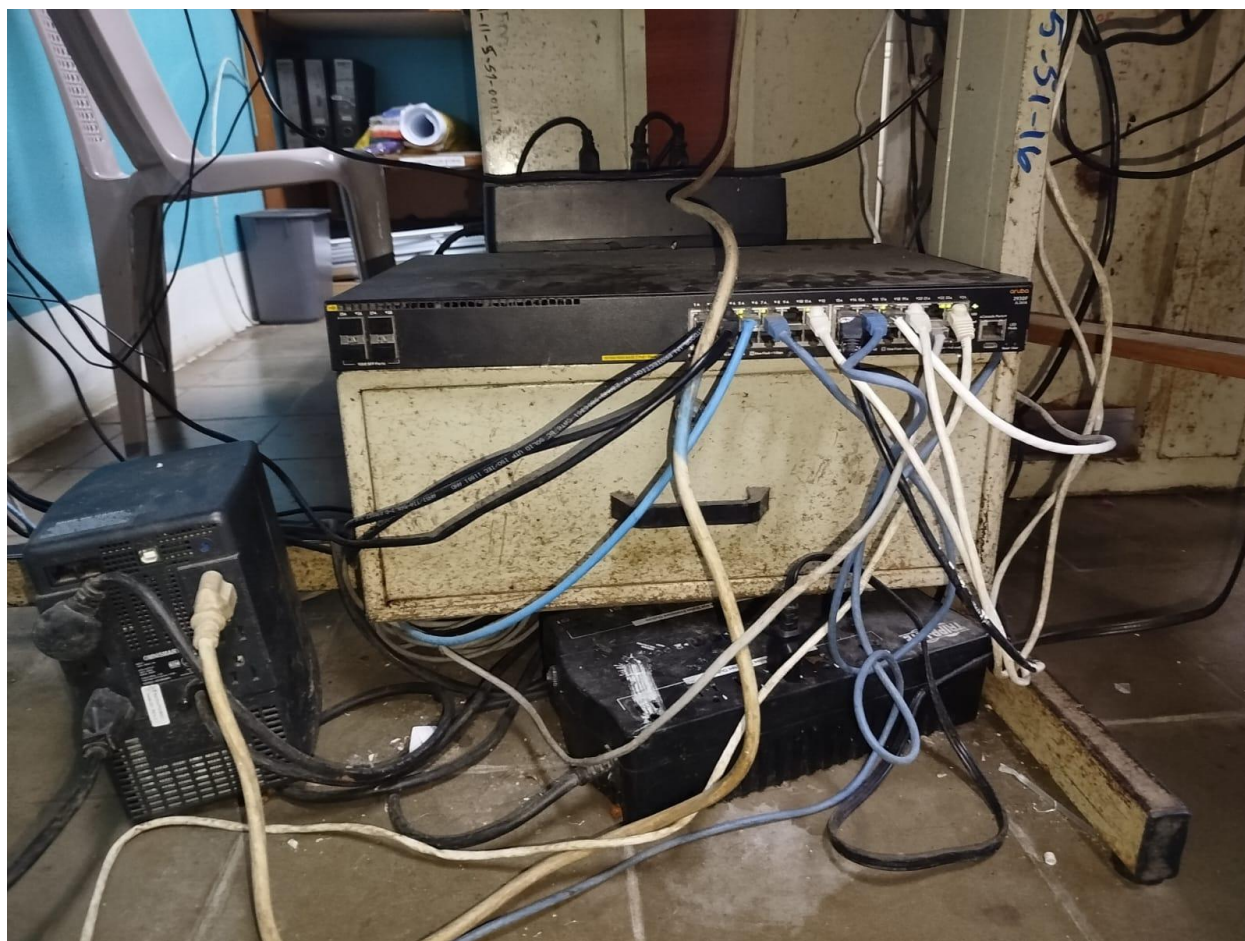
**Imagen 2.** El tercer switch que se encuentra en la oficina 'Varios 1' no cuentan con un con un Rack ni con un patch panel.

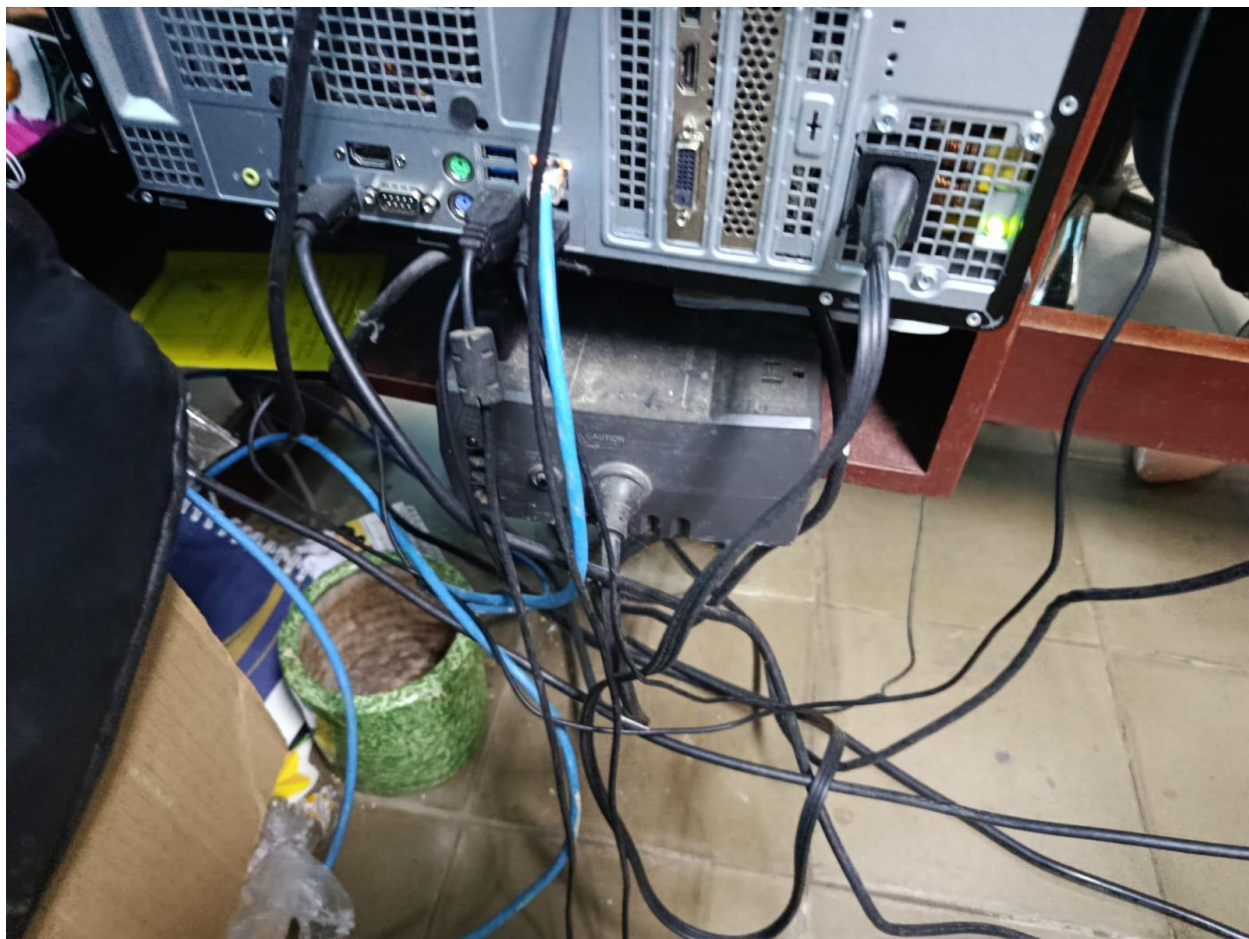
**Imagen 3.** Cableado que conecta a la PC de la oficina Varios 1 y se usa para atención integral a la mujer, no cuenta con Patch Cord y el cableado está torcido.

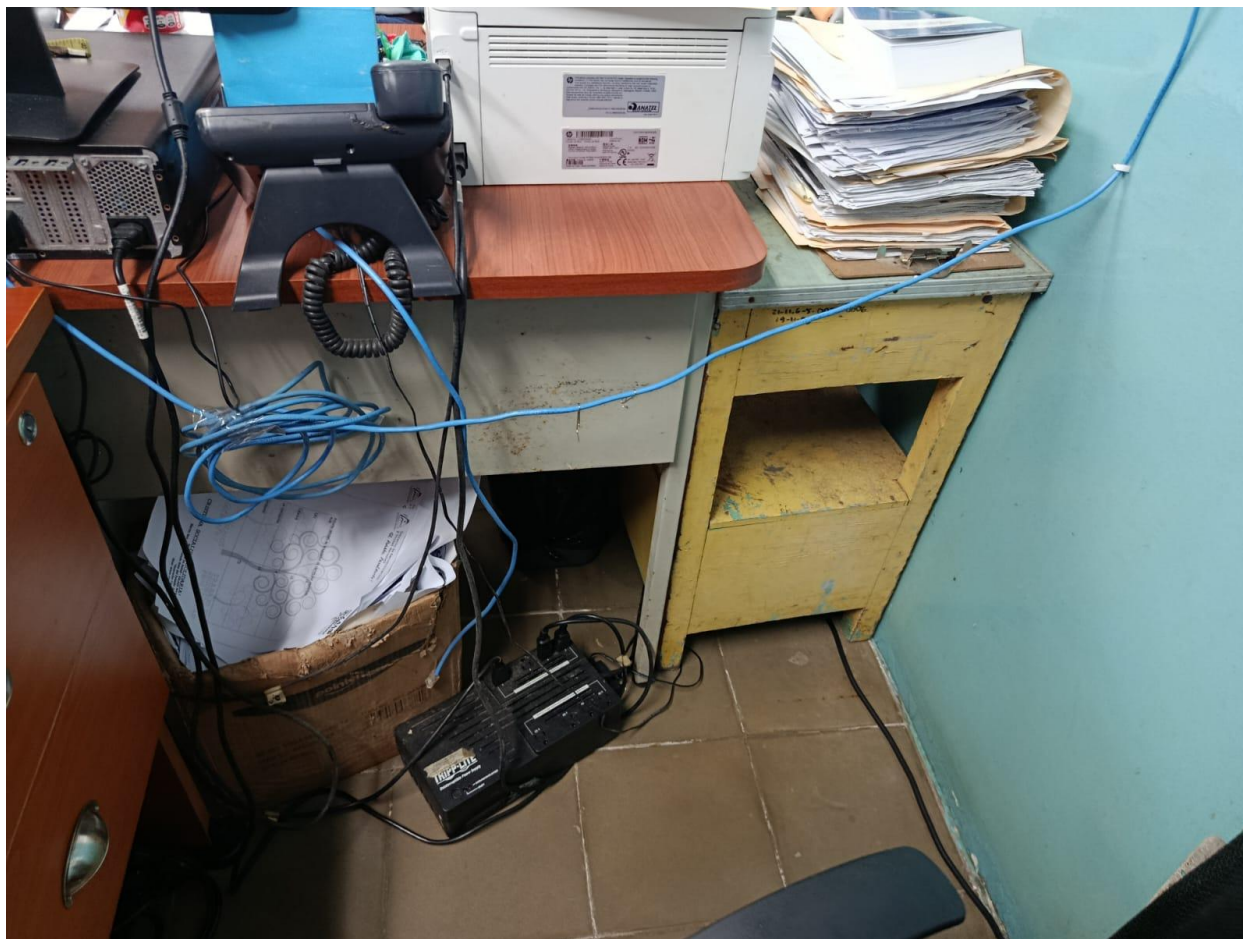
**Imagen 4.** Cableado que conecta a la PC del componente de Crónicos y el programa Todo Con Vos, no cuenta con Patch Cord y el cableado está colgado y vulnerable a deteriorarse con mayor facilidad.

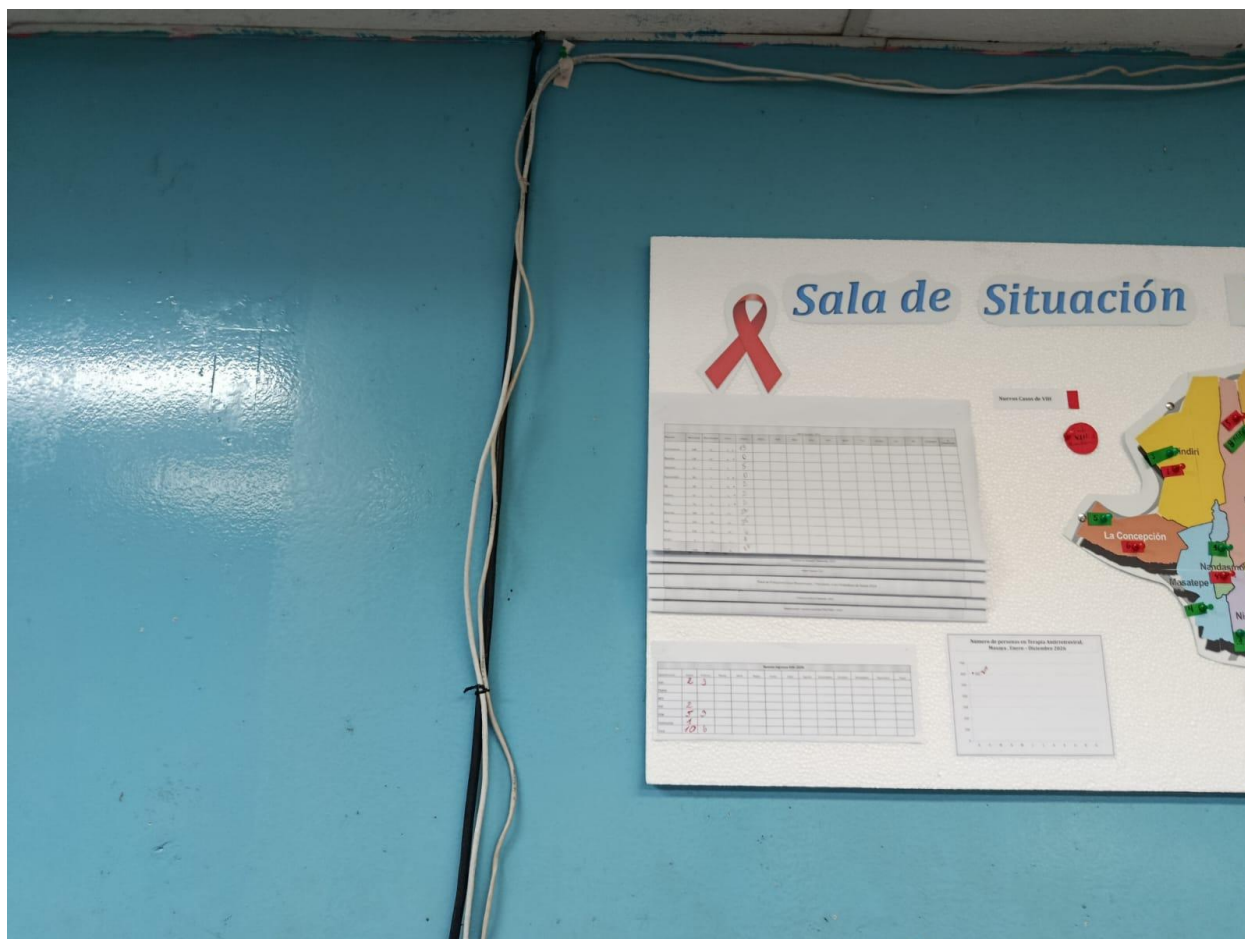
**Imagen 5.** Los cables no están dentro de una canaleta adosada a la pared, separados de cualquier cable eléctrico, sin estar estrangulados por cinchos plásticos y correctamente etiquetados.

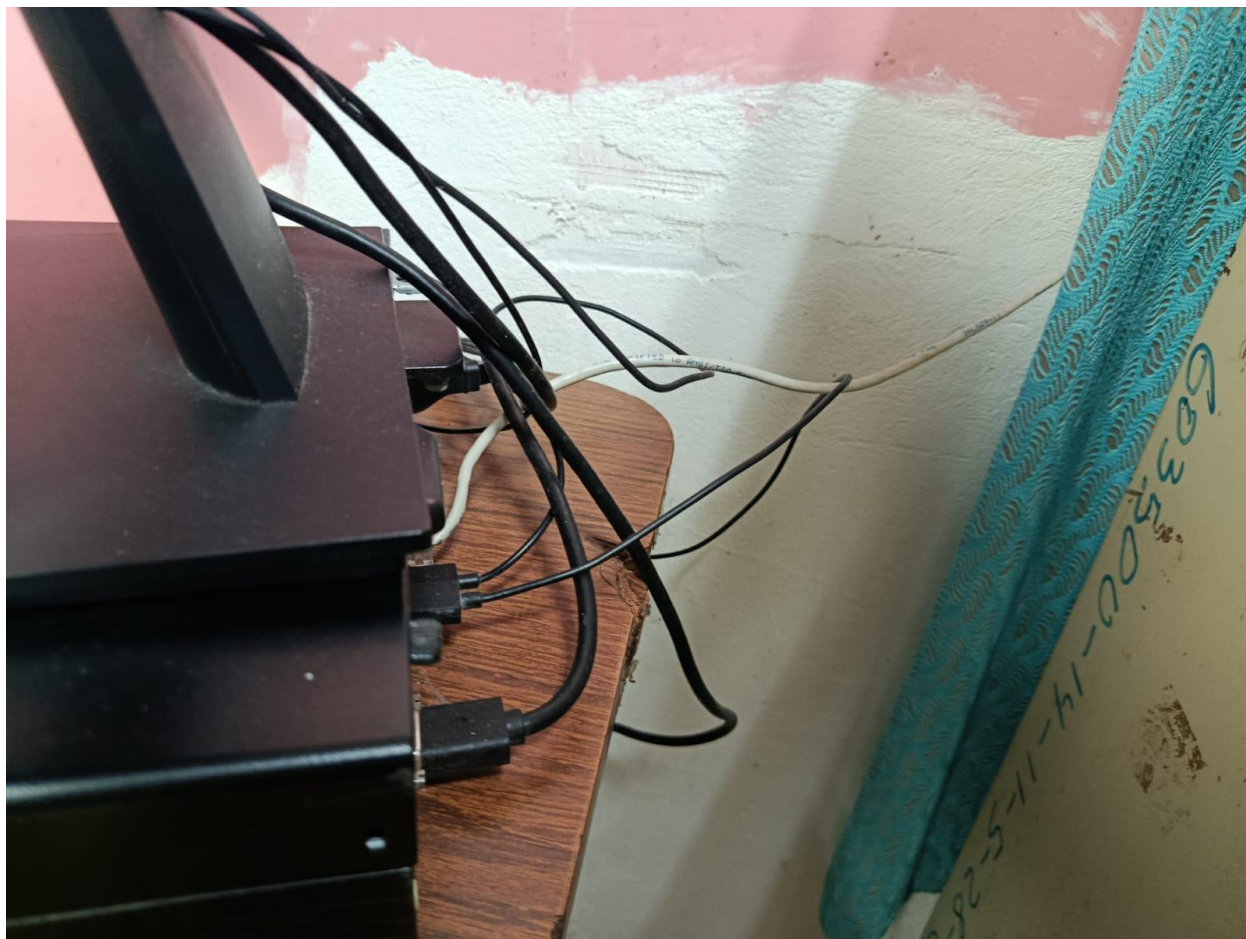
**Imagen 6.** El cable de red de la oficina Varios 2 que conecta a la computadora usada por el componente VIH no cuenta patch cord.
