## NOTA TÉCNICA - SDS - Gerência de Análise de Risco e Prevenção - Nº 123/2023

Recife, 28 de dezembro de 2023

**Assunto:** Levantamento de áreas de risco no Município de Bonito

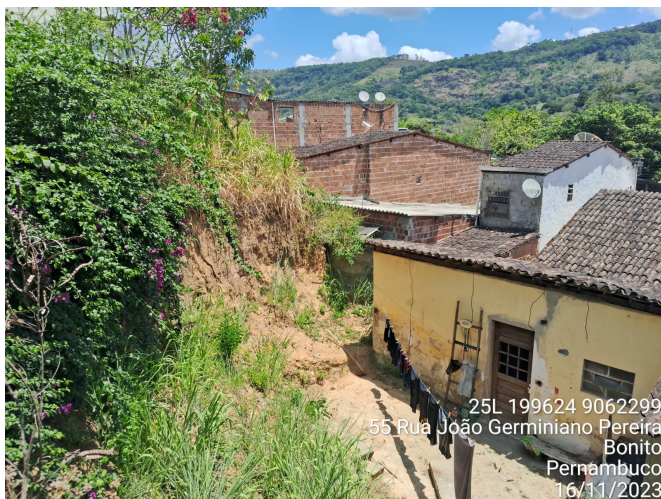
3. As áreas apresentam em sua grande maioria construções irregulares em níveis diferentes da encosta, cortes desordenados e presença de vegetação nos taludes existentes.
4. Durante as visitas foram identificados alguns pontos com a presença de lona plástica instalada e locais com a construção de contenção de taludes.
5. Abaixo seguem imagens fotográficas dos aspectos geológicos de algumas áreas monitoradas e sobrevoadas no Município de Bonito:

Imagem 01: Vista da encosta - Bonito

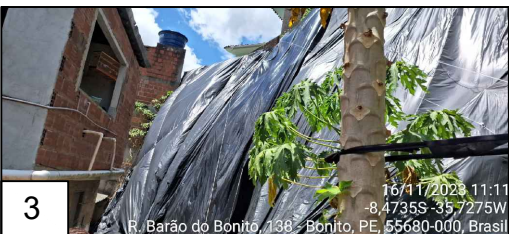
Link da Área de Risco: R. Barão de Bonito

| MUNICÍPIO DE BONITO -PE | | | | | | | | |
|---|---|---|---|---|---|---|---|---|
| Barão do Bonito | 9062385 | 199679 | 47 | 4 | 188 | 54.454,15 | Esta área consta como risco alto (R3) pela CPRM. | Deslizamento |

| MUNICÍPIO DE BONITO - PE | | | | | | Comparação com a CPRM | Risco do cenário |
|---|---|---|---|---|---|---|---|
| Barão de Bonito | 9062385 | 199679 | 47 | 4 | 188 | 54.454,15 | Nesta área consta como risco alto (R3) pela CPRM.<br>Deslizamento |

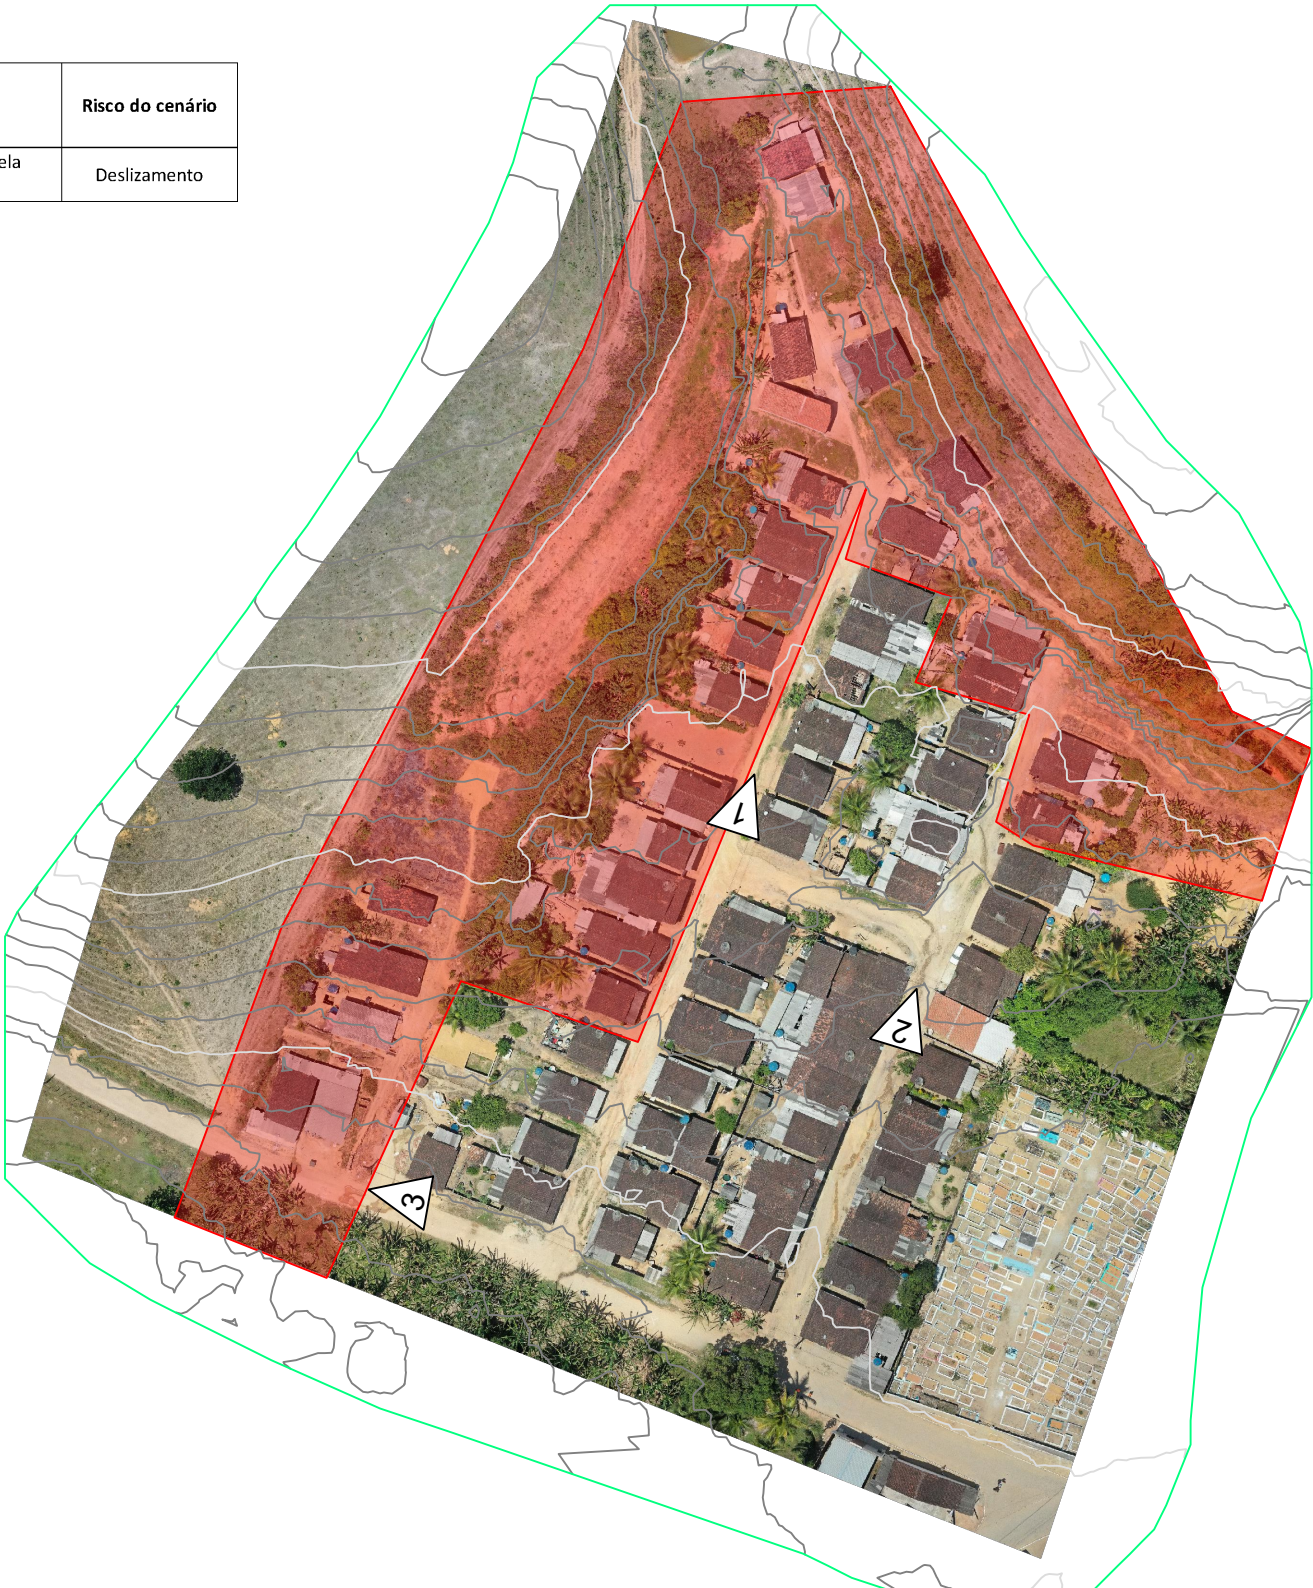
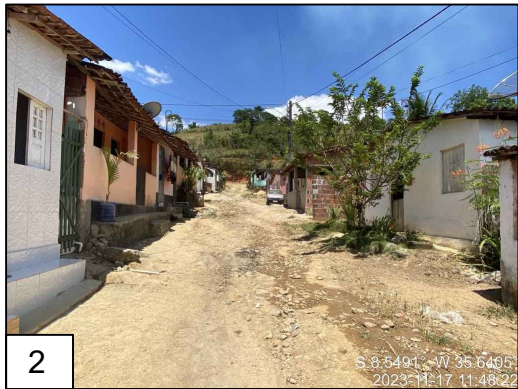
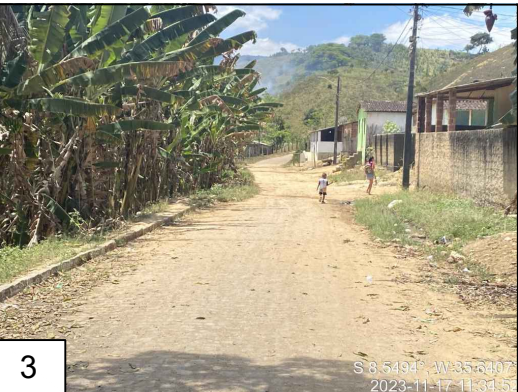
Link da Área de Risco: Bentivi

| MUNICÍPIO DE BONITO -PE | | | | | | | | |
|---|---|---|---|---|---|---|---|---|
| Distrito de Bentivi | 9054175 | 209323 | 23 | 4 | 92 | 13.814,11 | Esta área consta como risco alto (R3) pela CPRM. | Deslizamento |

| MUNICÍPIO DE BONITO - PE | | | | | | | Comparação com à CPRM | Risco do cenário |
|---|---|---|---|---|---|---|---|---|
| Distrito de Bentivi | 9054175 | 209323. | 23 | 4 | 92 | 13.814,11 | Nesta área consta como risco alto (R3) pela CPRM. | Deslizamento |

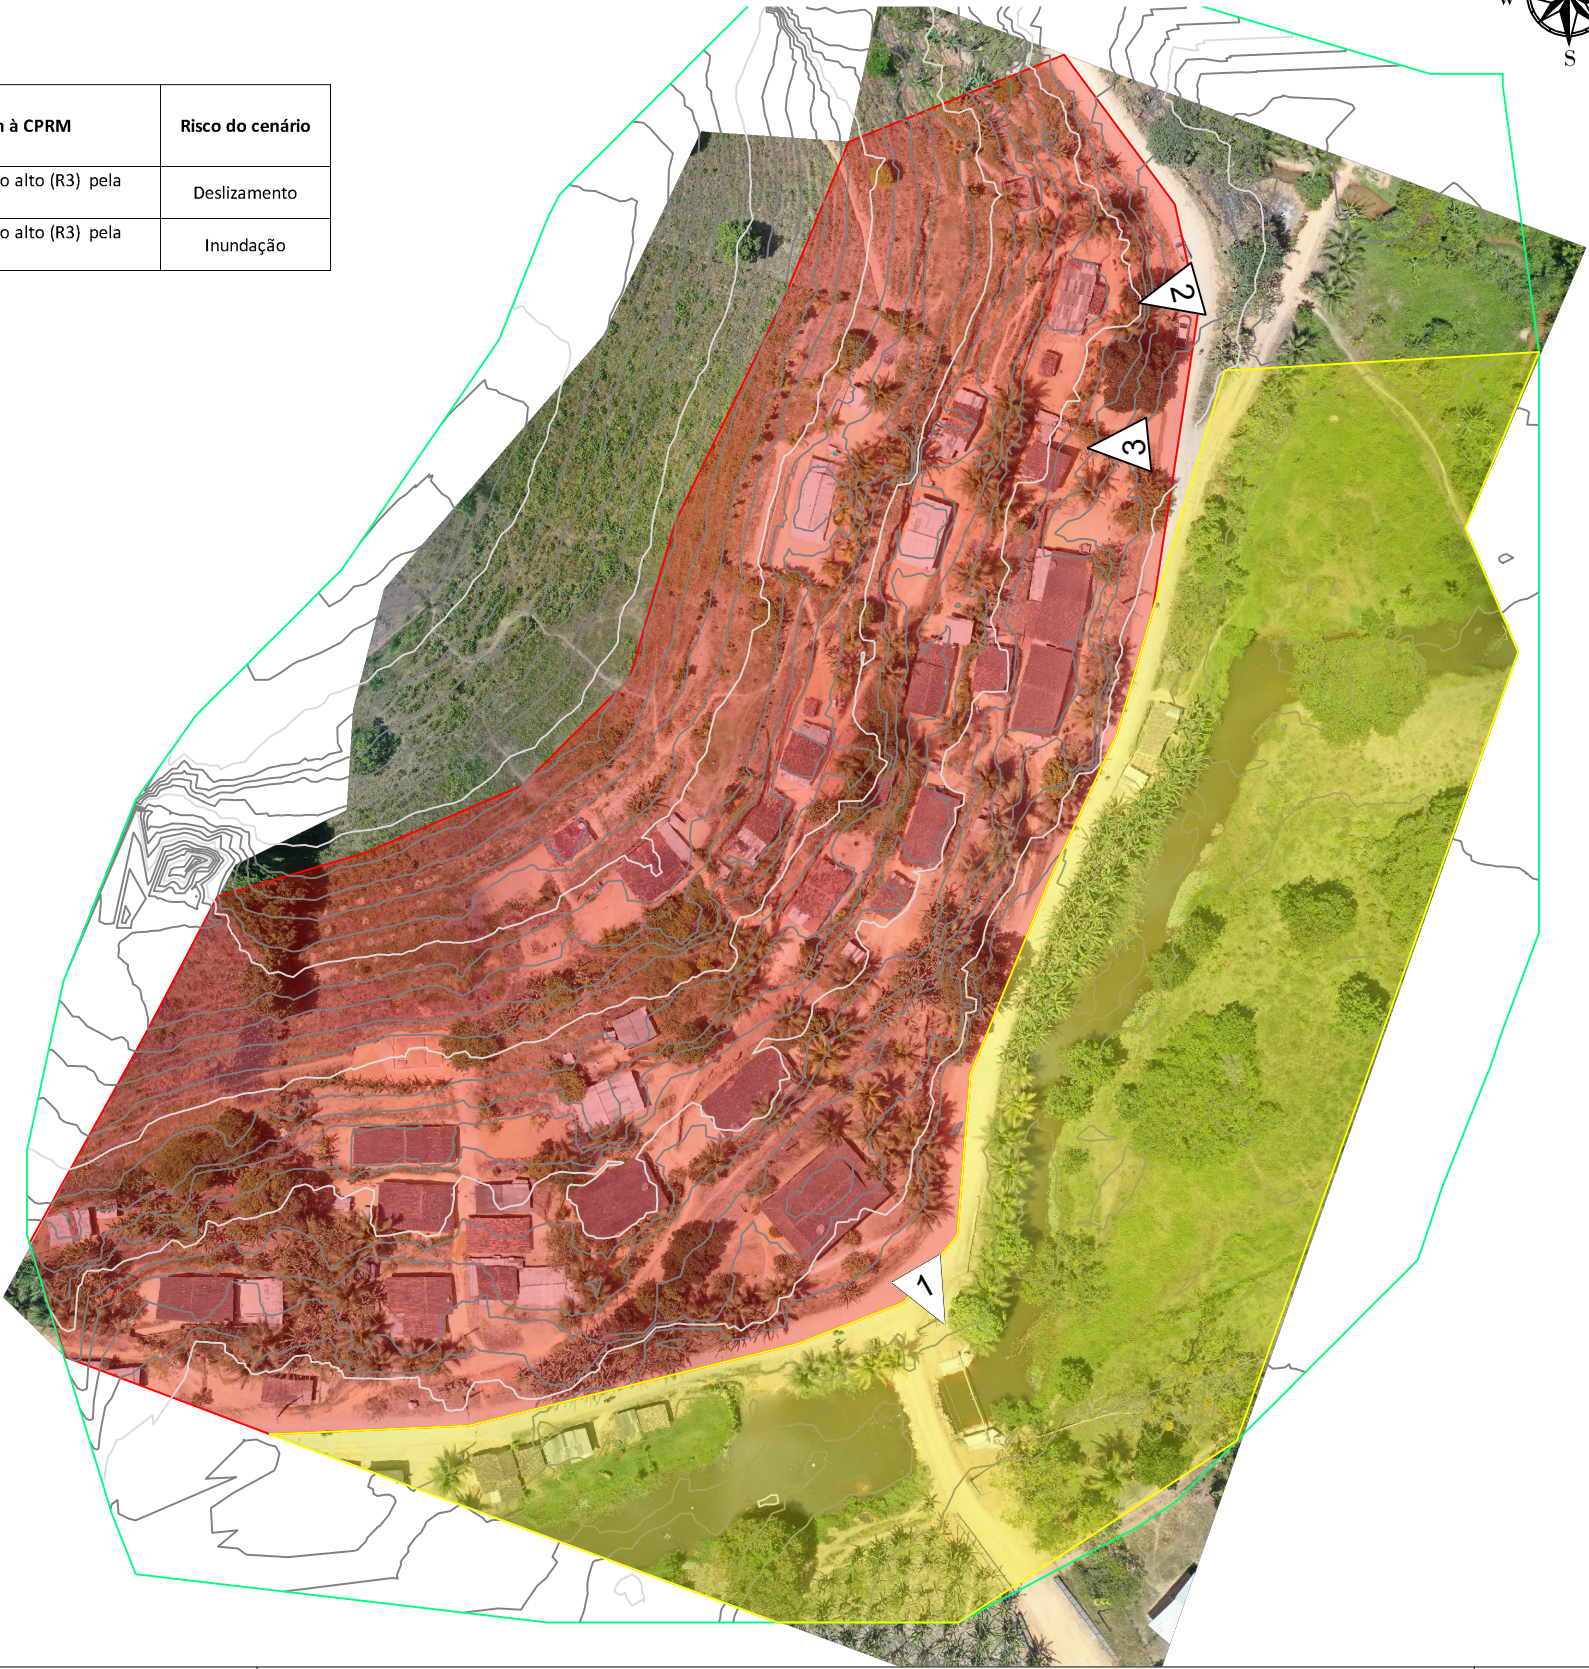
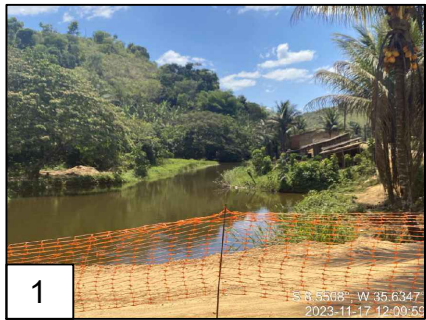
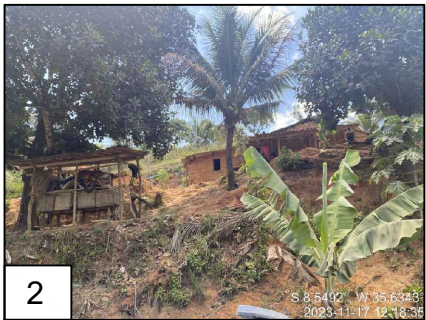
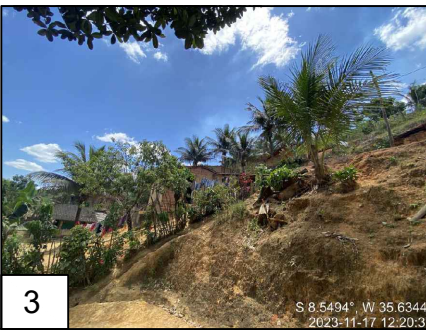
Link da Área de Risco: Favelinha

| MUNICÍPIO DE BONITO - PE | | | | | | | | |
|---|---|---|---|---|---|---|---|---|
| Favelinha | 9.053.896 | 209.952 | 26 | 4 | 104 | 22.032,41 | Nesta área consta como risco alto (R3) pela CPRM. | Deslizamento |
| | 9.053.805 | 209.960 | 9 | 4 | 36 | 14.313,39 | Nesta área consta como risco alto (R3) pela CPRM. | Inundação |
