## NOTA TÉCNICA Nº 05/2025 -SDS – SEPDEC- CEPDC -GARP

Recife, 28 de janeiro de 2025.

**Assunto:** Vistoria em áreas de risco – Brejo da Madre de Deus - PE

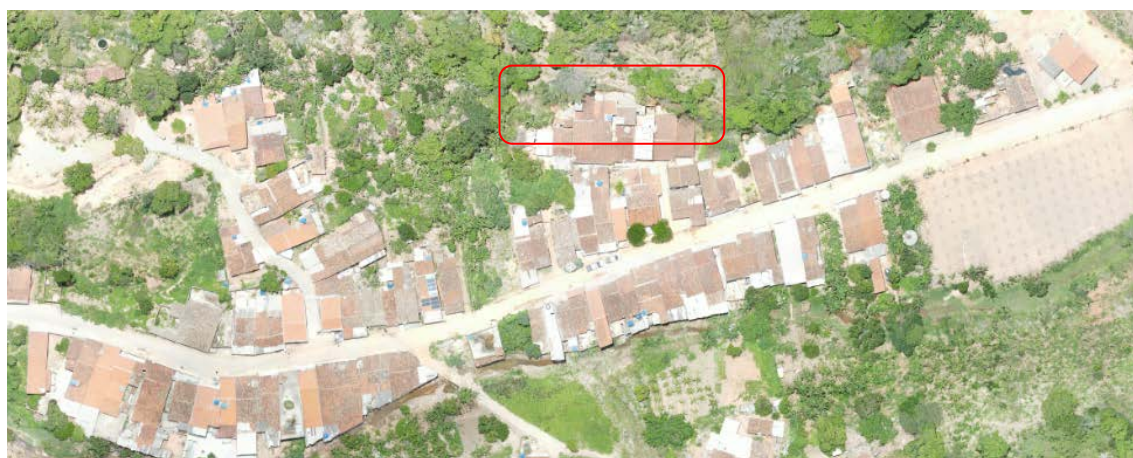
*Figura 1– Residências atingidas pelo deslizamento na localidade Cavalo Russo.*

Com base nos achados visuais da inspeção, constatamos que as residências vistoriadas na localidade de Cavalo Russo apresentam risco significativo devido à proximidade das edificações com a encosta, cuja altura excede 5 metros, inclinação de 90º e ausência de elementos de drenagem para o direcionamento da água da chuva. Na residência do Bairro Mãe Rainha, o risco é ainda mais elevado, uma vez que a encosta apresenta movimentação ativa. Além disso, há a presença de uma caixa d'água na crista da encosta, conforme informado pela moradora, contendo água acumulada. A residência exhibe sinais claros de movimentação, incluindo rachaduras na alvenaria, além do despejo direto de água servida sobre a encosta. No pé da encosta, observa-se a presença de fluxo contínuo de água, agravando a instabilidade do terreno.

- Adoção de medidas administrativas para a interdição das residências com o isolamento imediato evitando que, na ocorrência de algum sinistro, seja atingido algum transeunte ou morador da ocupação vizinha.
- Realização de medidas mitigadora a exemplo da aplicação de lonas plásticas nas encostas;
- Seguir as orientações do Projeto GIDES, Volume 1 - Manual de Mapeamento de Perigo e Risco a Movimentos Gravitacionais de Massa, para a Classificação da Vulnerabilidade das Edificações e a Correlação do Grau de Risco, conforme descritas nas tabelas a seguir:

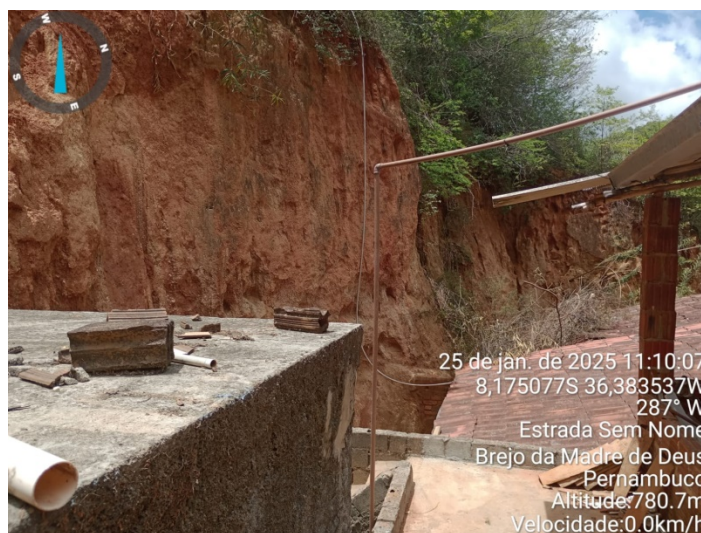
*Figura 2– Vista da encosta, com aproximadamente 5 metros de altura, localizada atrás das residências.*

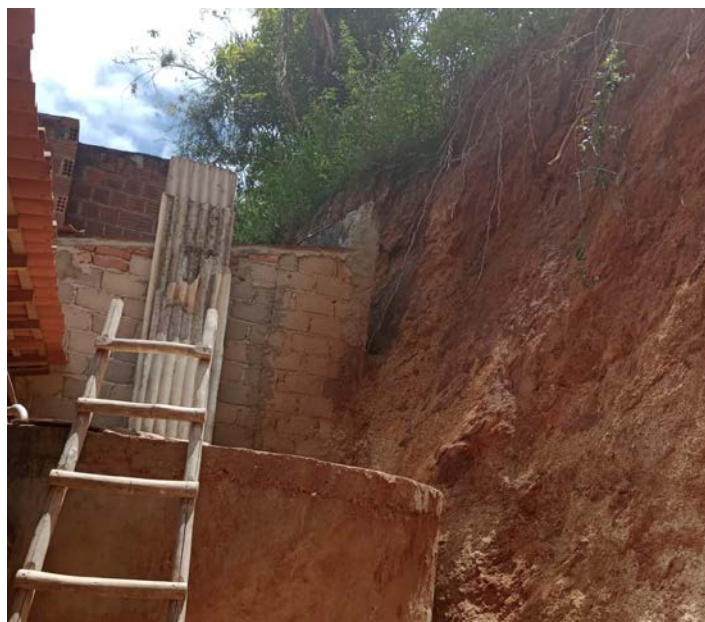
*Figura 3– Encosta rompida sobre residência após realização de retirada.*

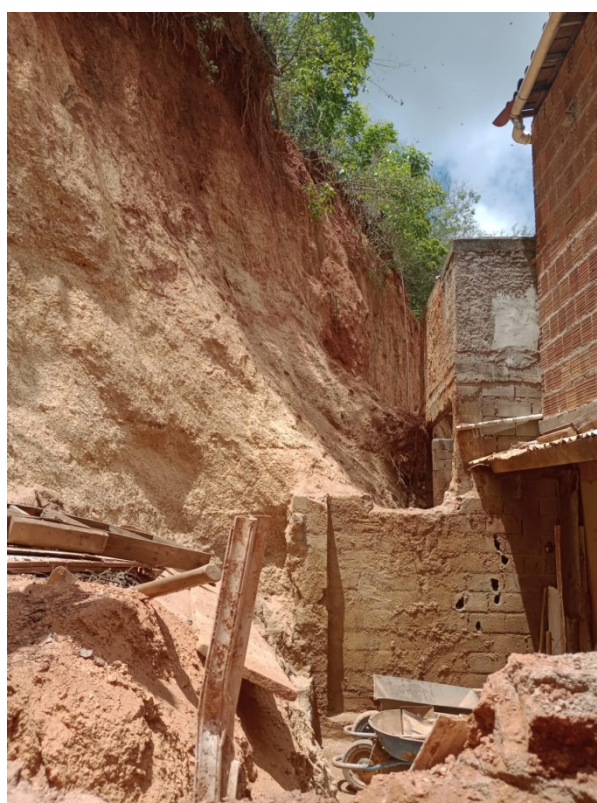
*Figura 4- Encosta após deslizamento sobre residência após realização de retirada.*

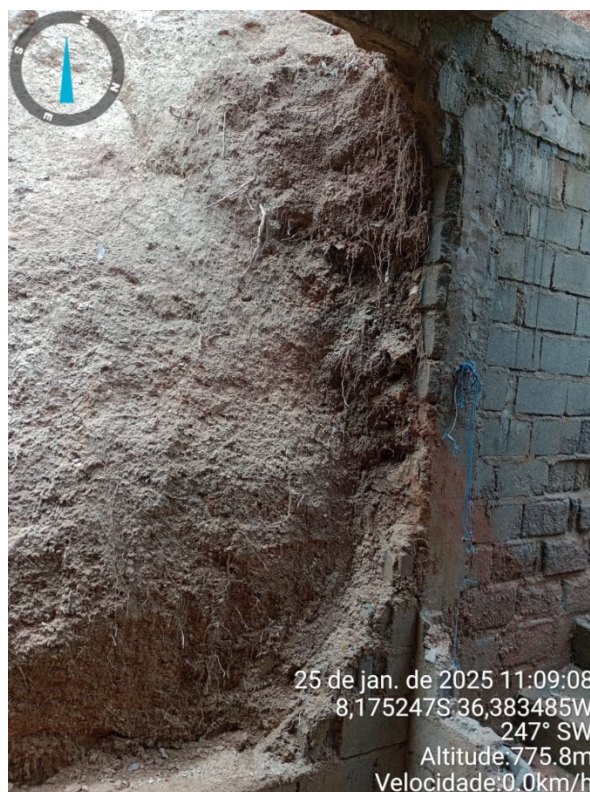
*Figura 5 - Encosta após deslizamento sobre residência com destruição de muro.*

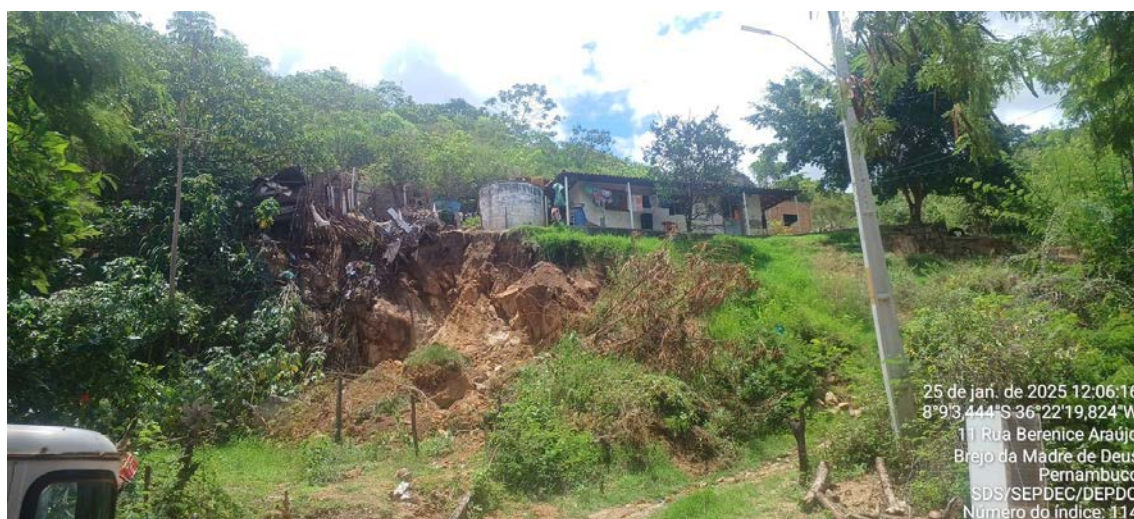
*Figura 6 – Edificação no bairro Mãe Rainha.*

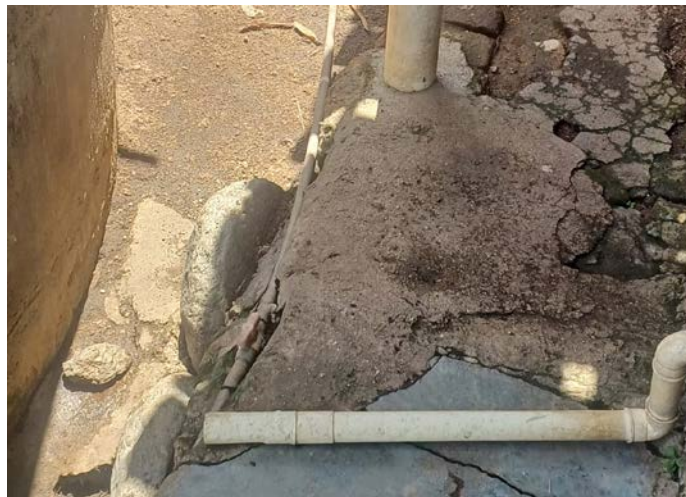
*Figura 7 – Despejo da água servida direto sobre a encosta.*

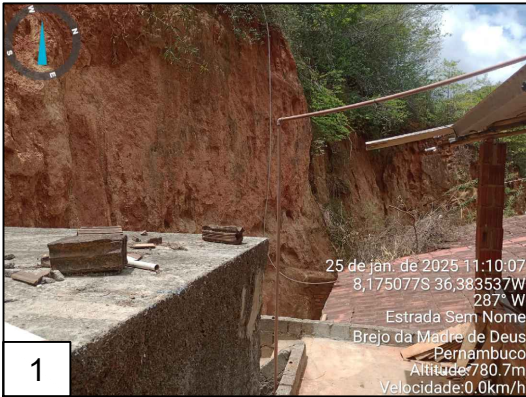
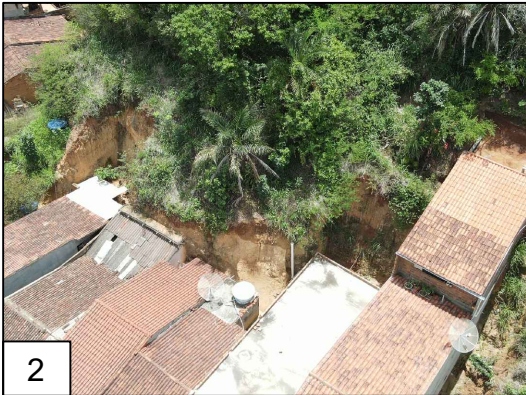
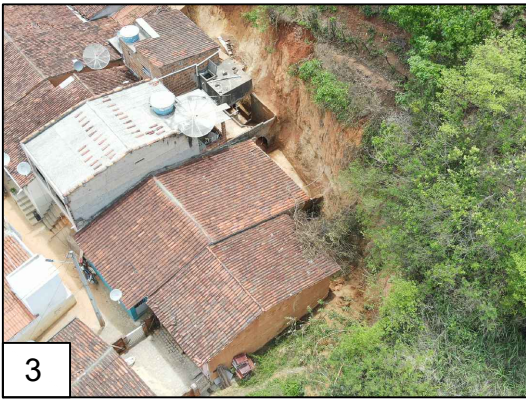
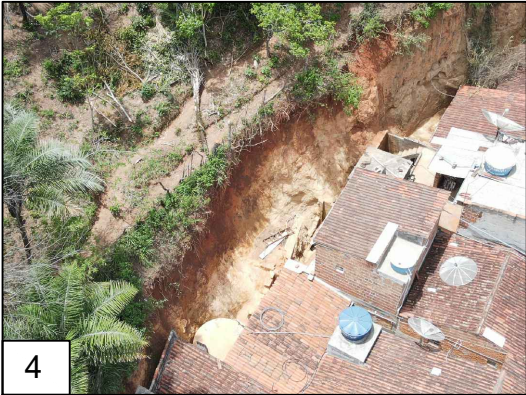
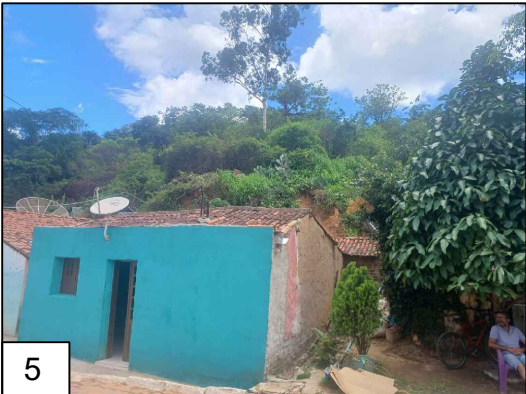
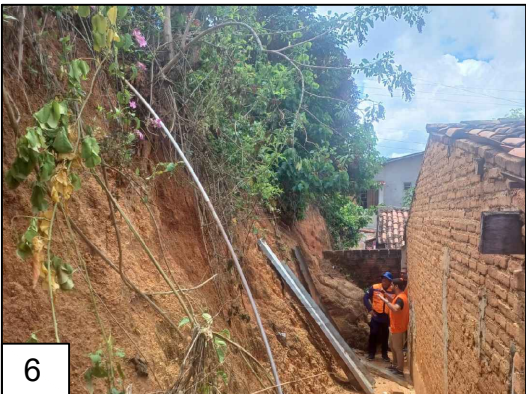
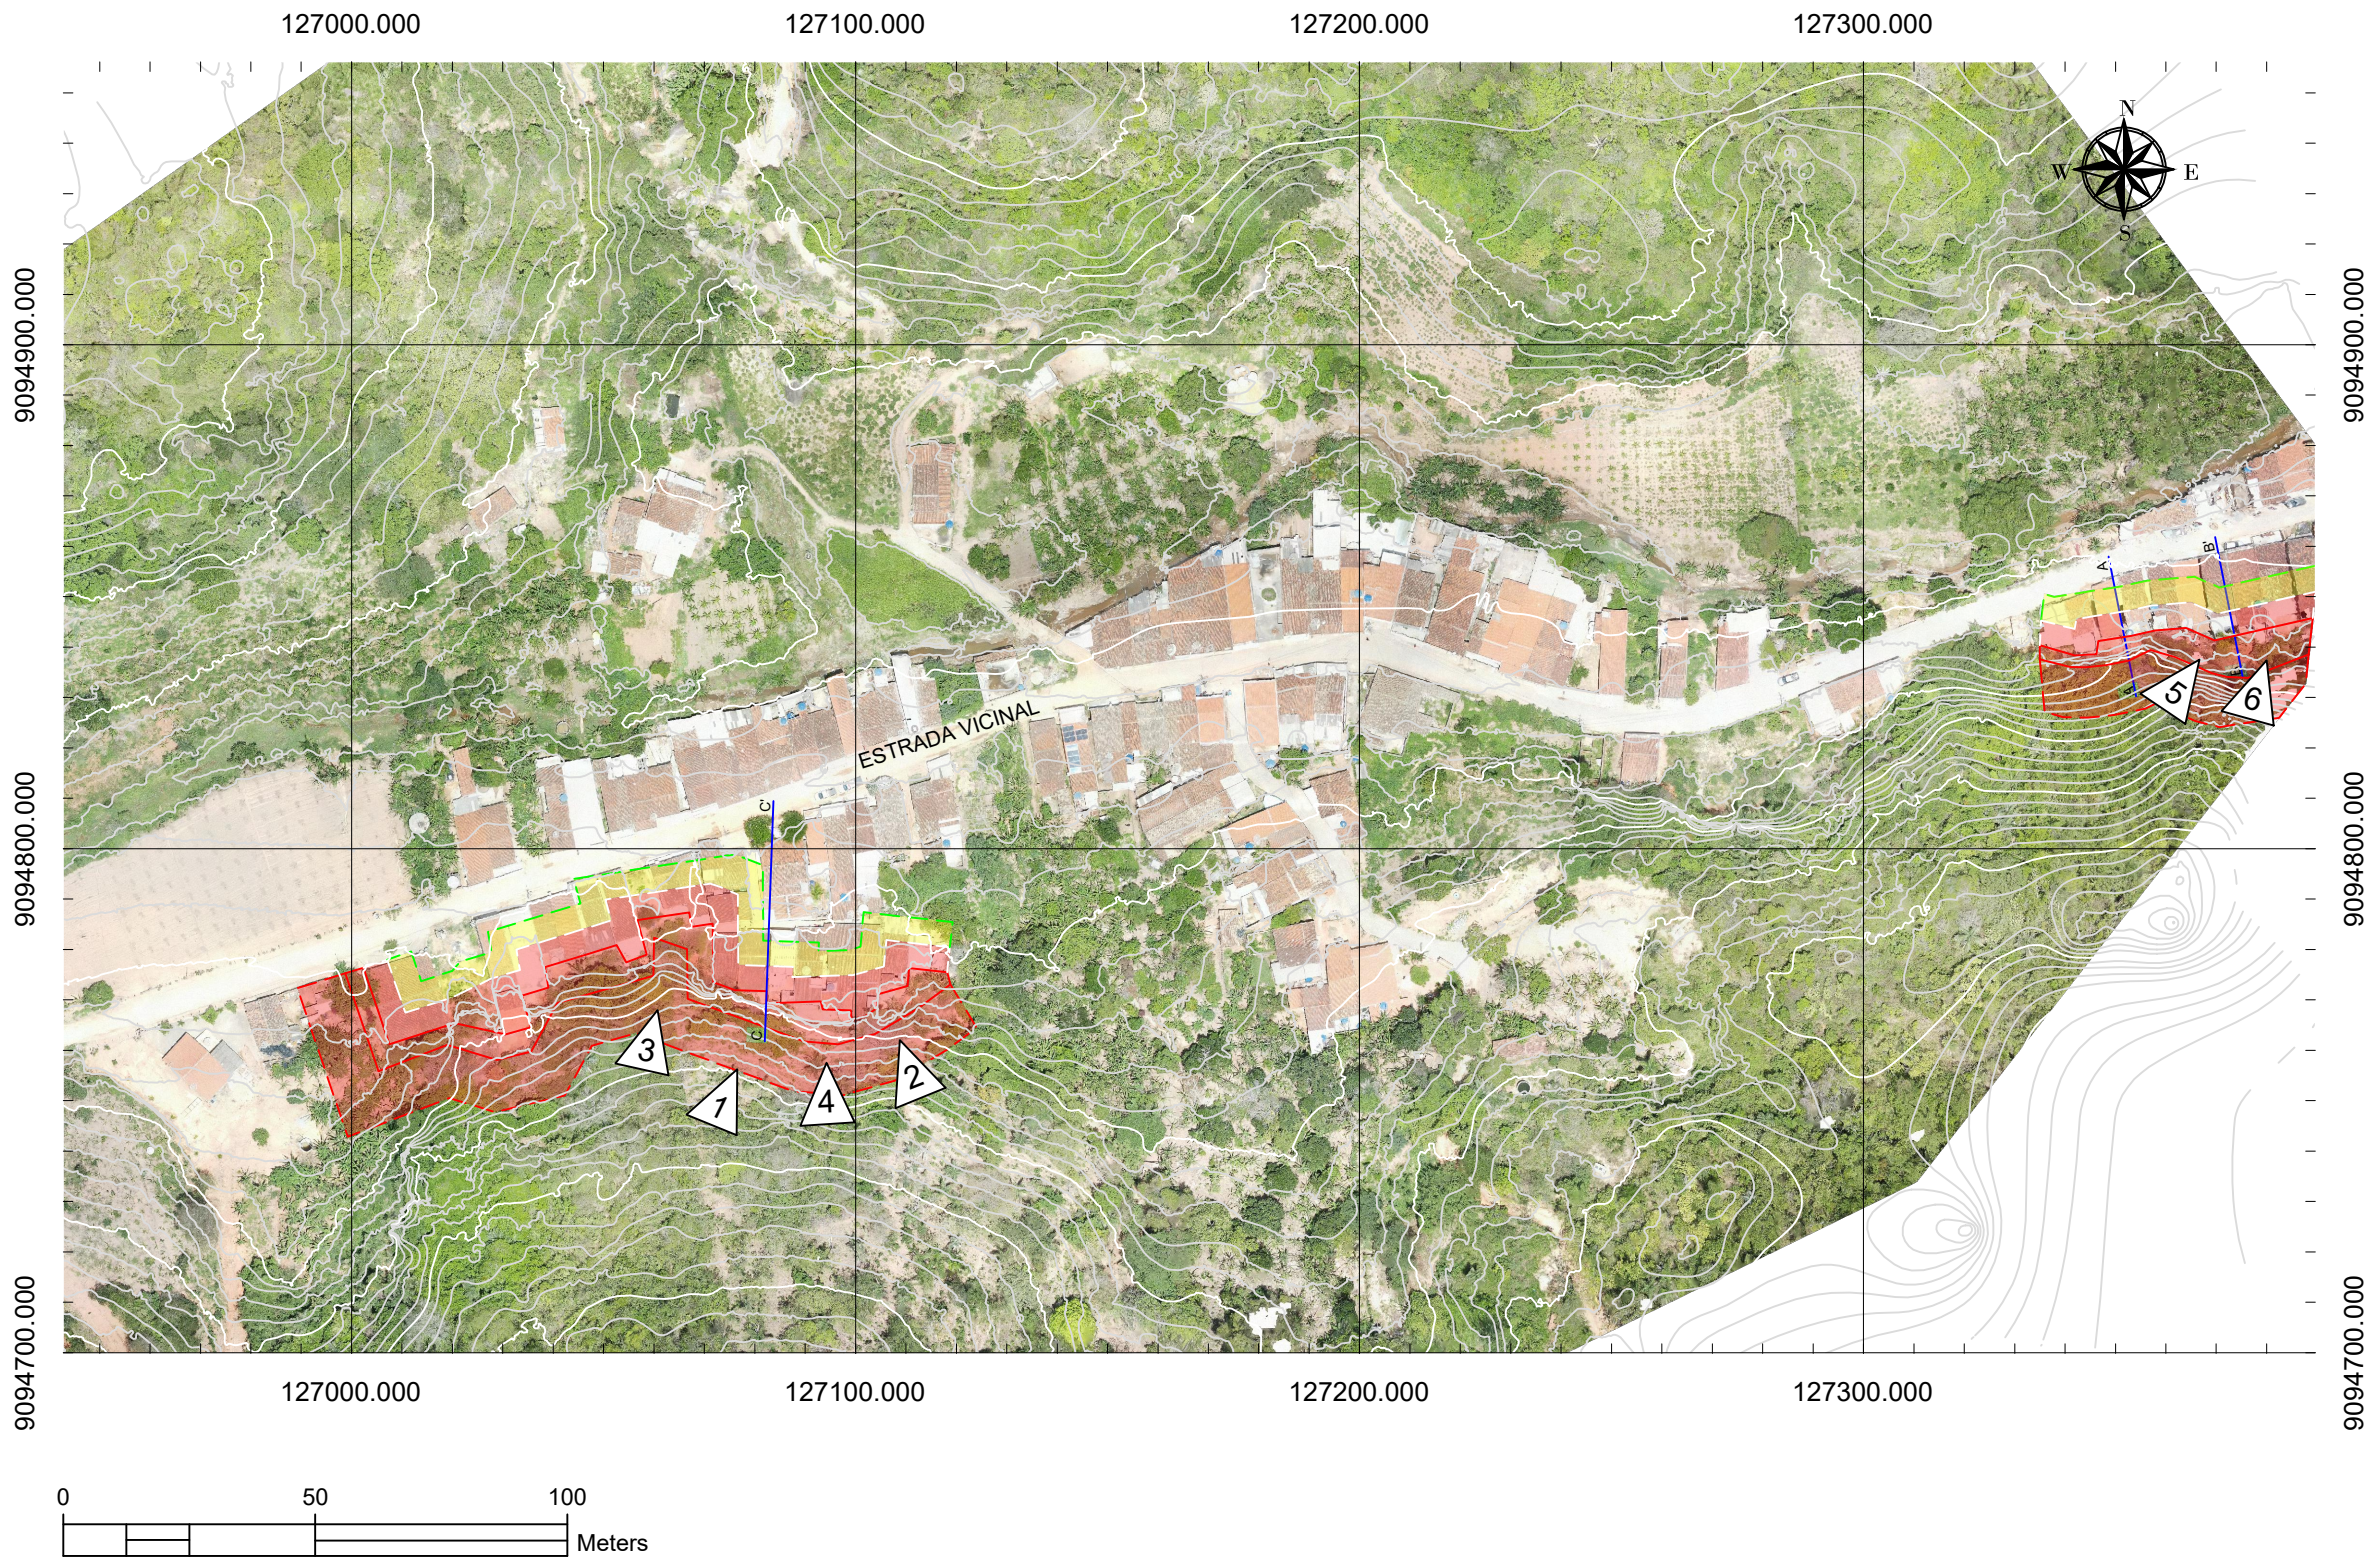
| BREJO DA MADRE DE DEUS - PE | | | | | | | | | | |
|---|---|---|---|---|---|---|---|---|---|---|
| Cavalo Russo | 9.095.409 | 788.313 | 10 | 4 | 40 | 1.398,00 | Nesta área não constam recomendações da CPRM. | Deslizamento | R4 | R3 |
| | 9.095.541 | 788.858 | 22 | 4 | 88 | 4.141,00 | Nesta área não constam recomendações da CPRM. | Deslizamento | R4 | R3 |
