## NOTA TÉCNICA - SDS - Gerência de Análise de Risco e Prevenção - Nº 31/2023

Recife, 12 de abril de 2023

**Assunto:** Levantamento de áreas de risco no Município de Paulista.

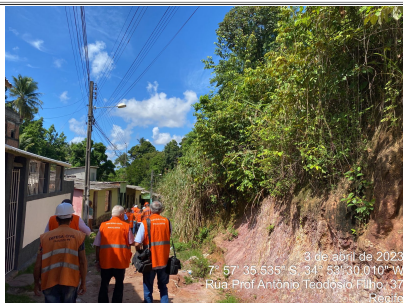
| <p>Imagem 01: R. Teodósio Filho</p> | <p>Imagem 02: Rua Surubim</p> |

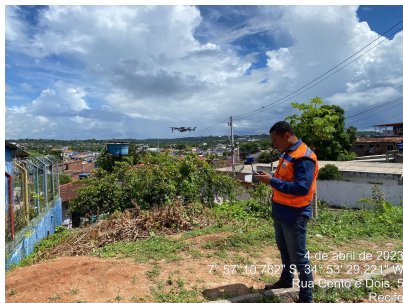
| <p>Imagem 05: Rua 99</p> | <p>Imagem 06: Rua 99</p> |

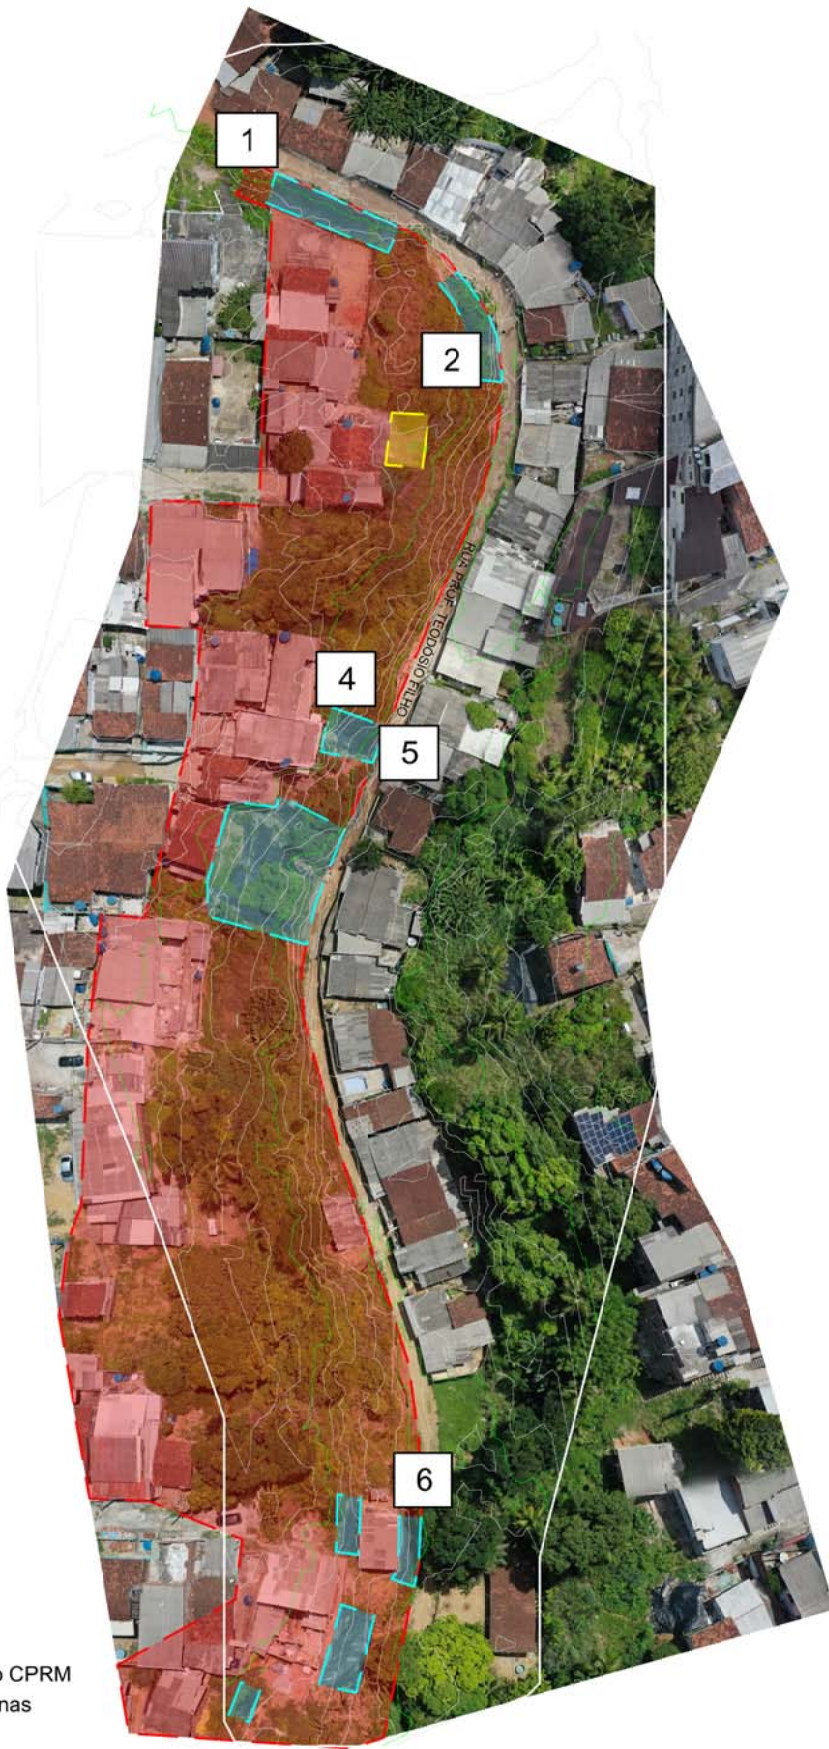
Link da área de risco: Rua Prof. Antônio Teodósio Filho

1 - Esta área de estudo não consta no levantamento do CPRM do município de Paulista. Ou seja, houve um aumento nas áreas de risco do município.

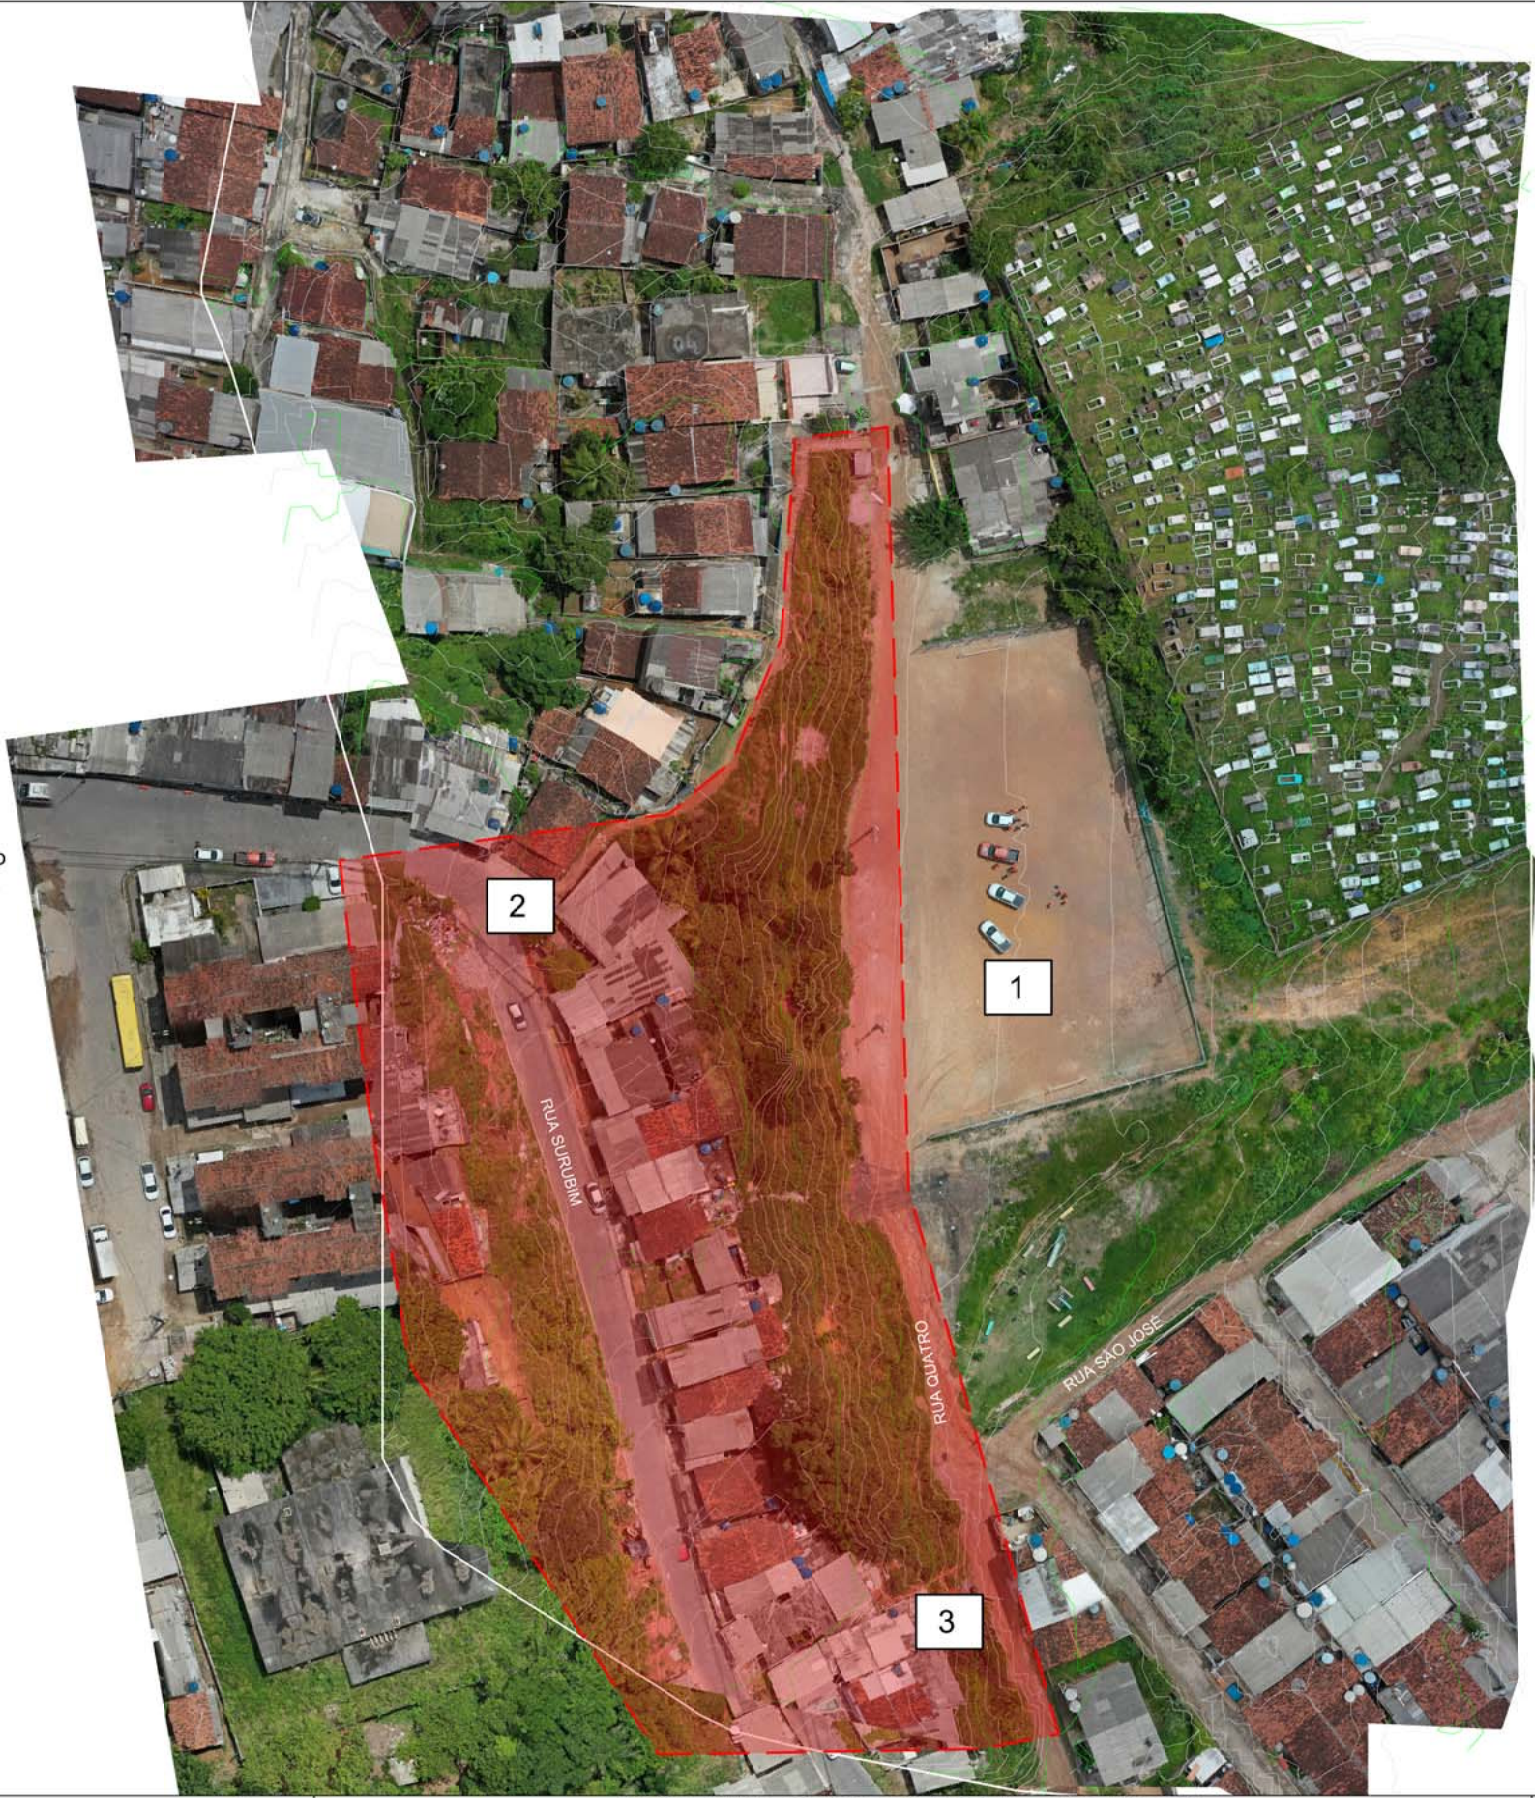
Link da área de risco: Rua Surubim

1 - Esta área de estudo não consta no levantamento do CPRM do município de Paulista. Ou seja, houve um aumento nas áreas de risco do município.

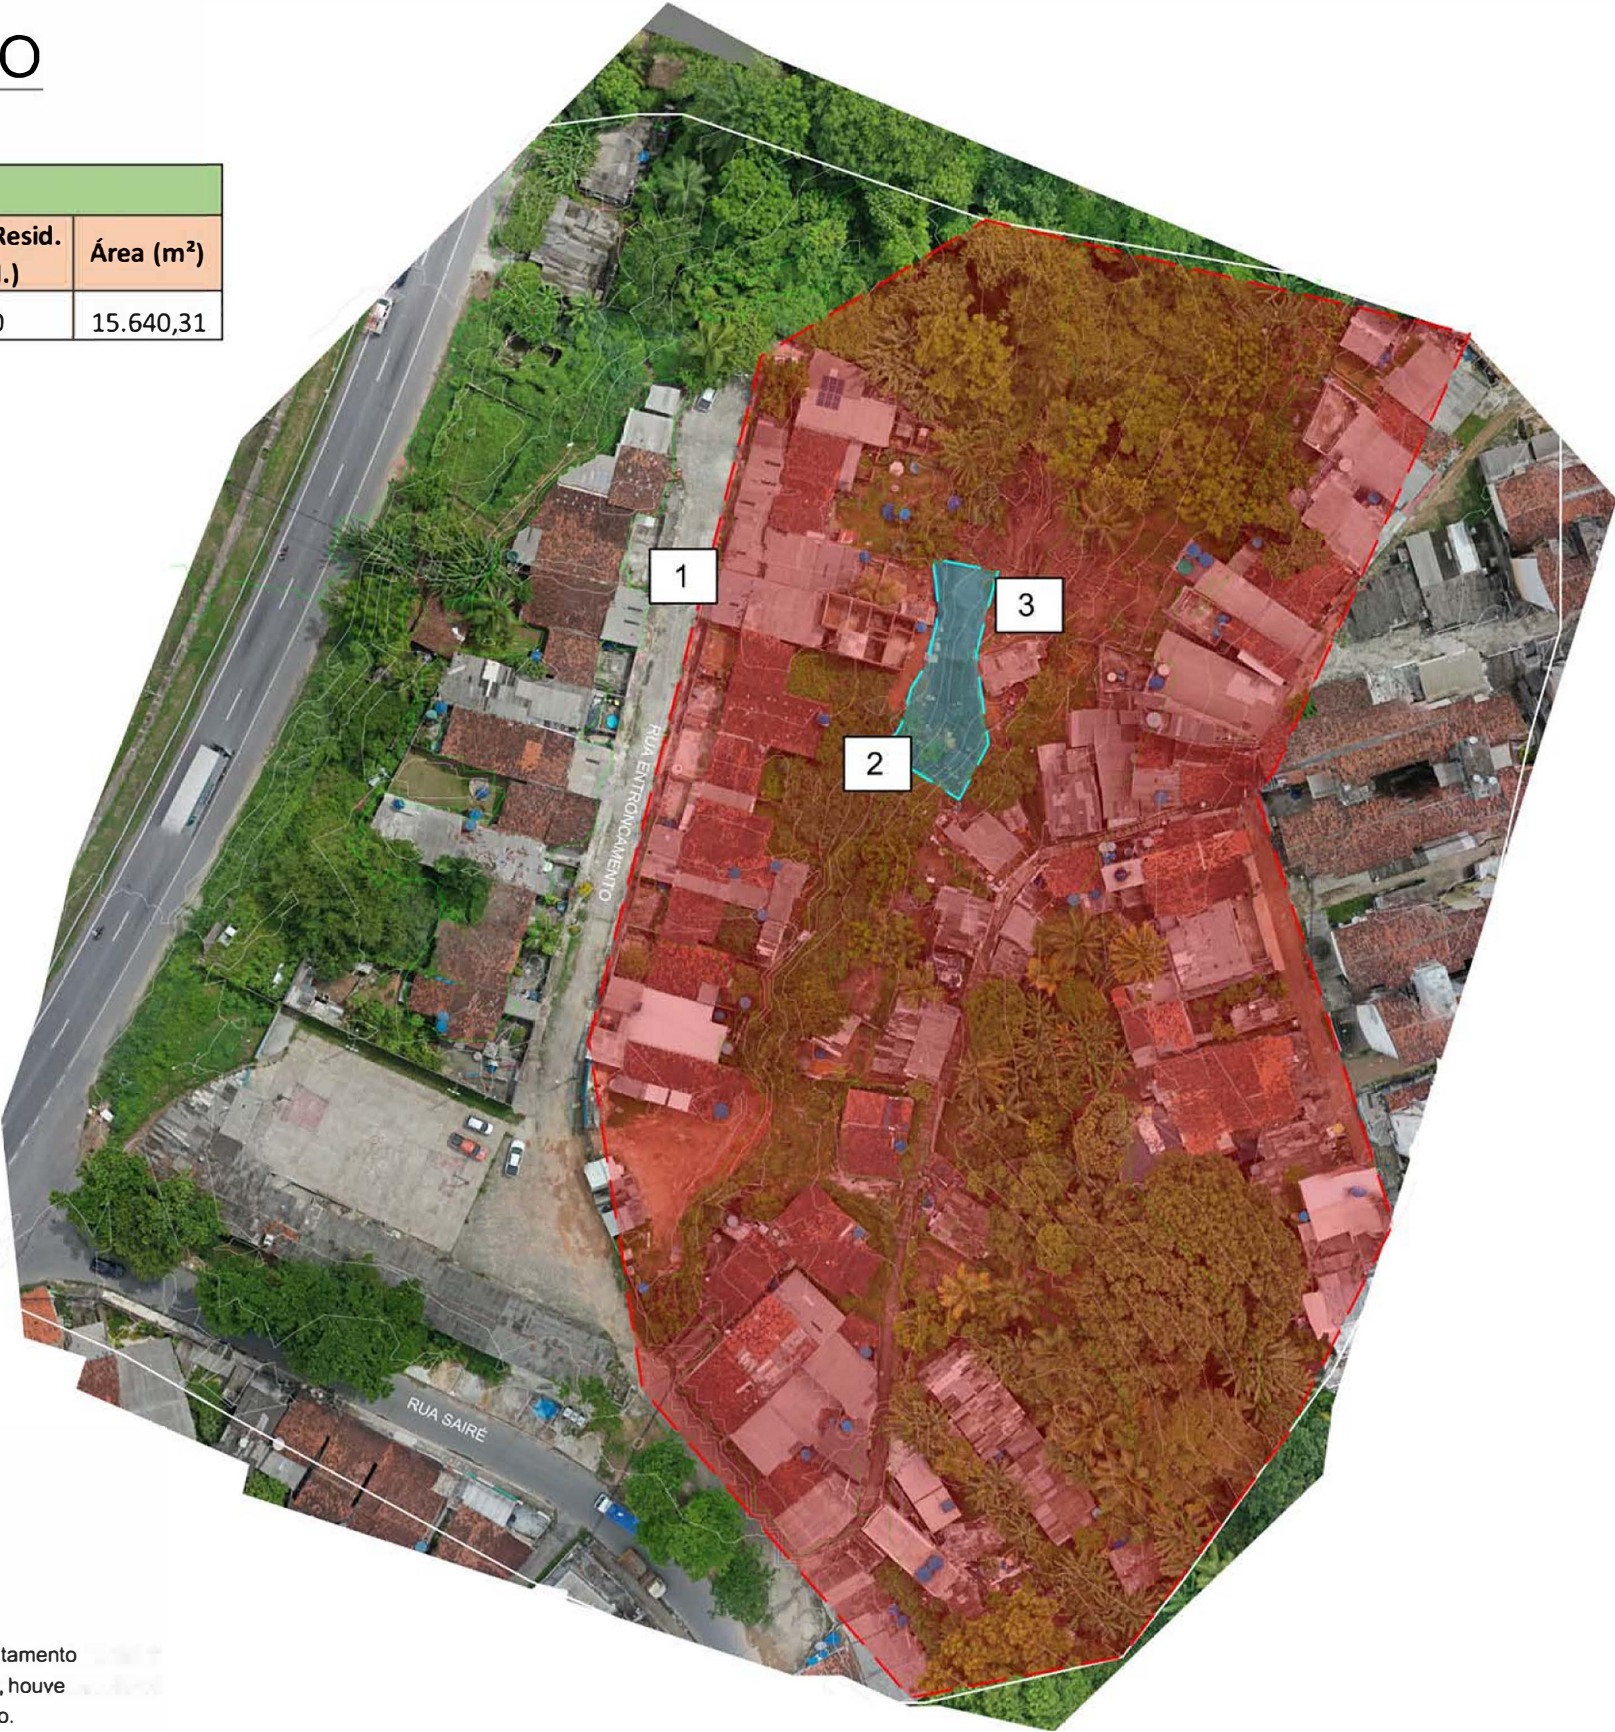
Link da área de risco: [Rua Entroncamento](#)

1 - Esta área de estudo não consta no levantamento do CPRM do município de Paulista. Ou seja, houve um aumento nas áreas de risco do município.

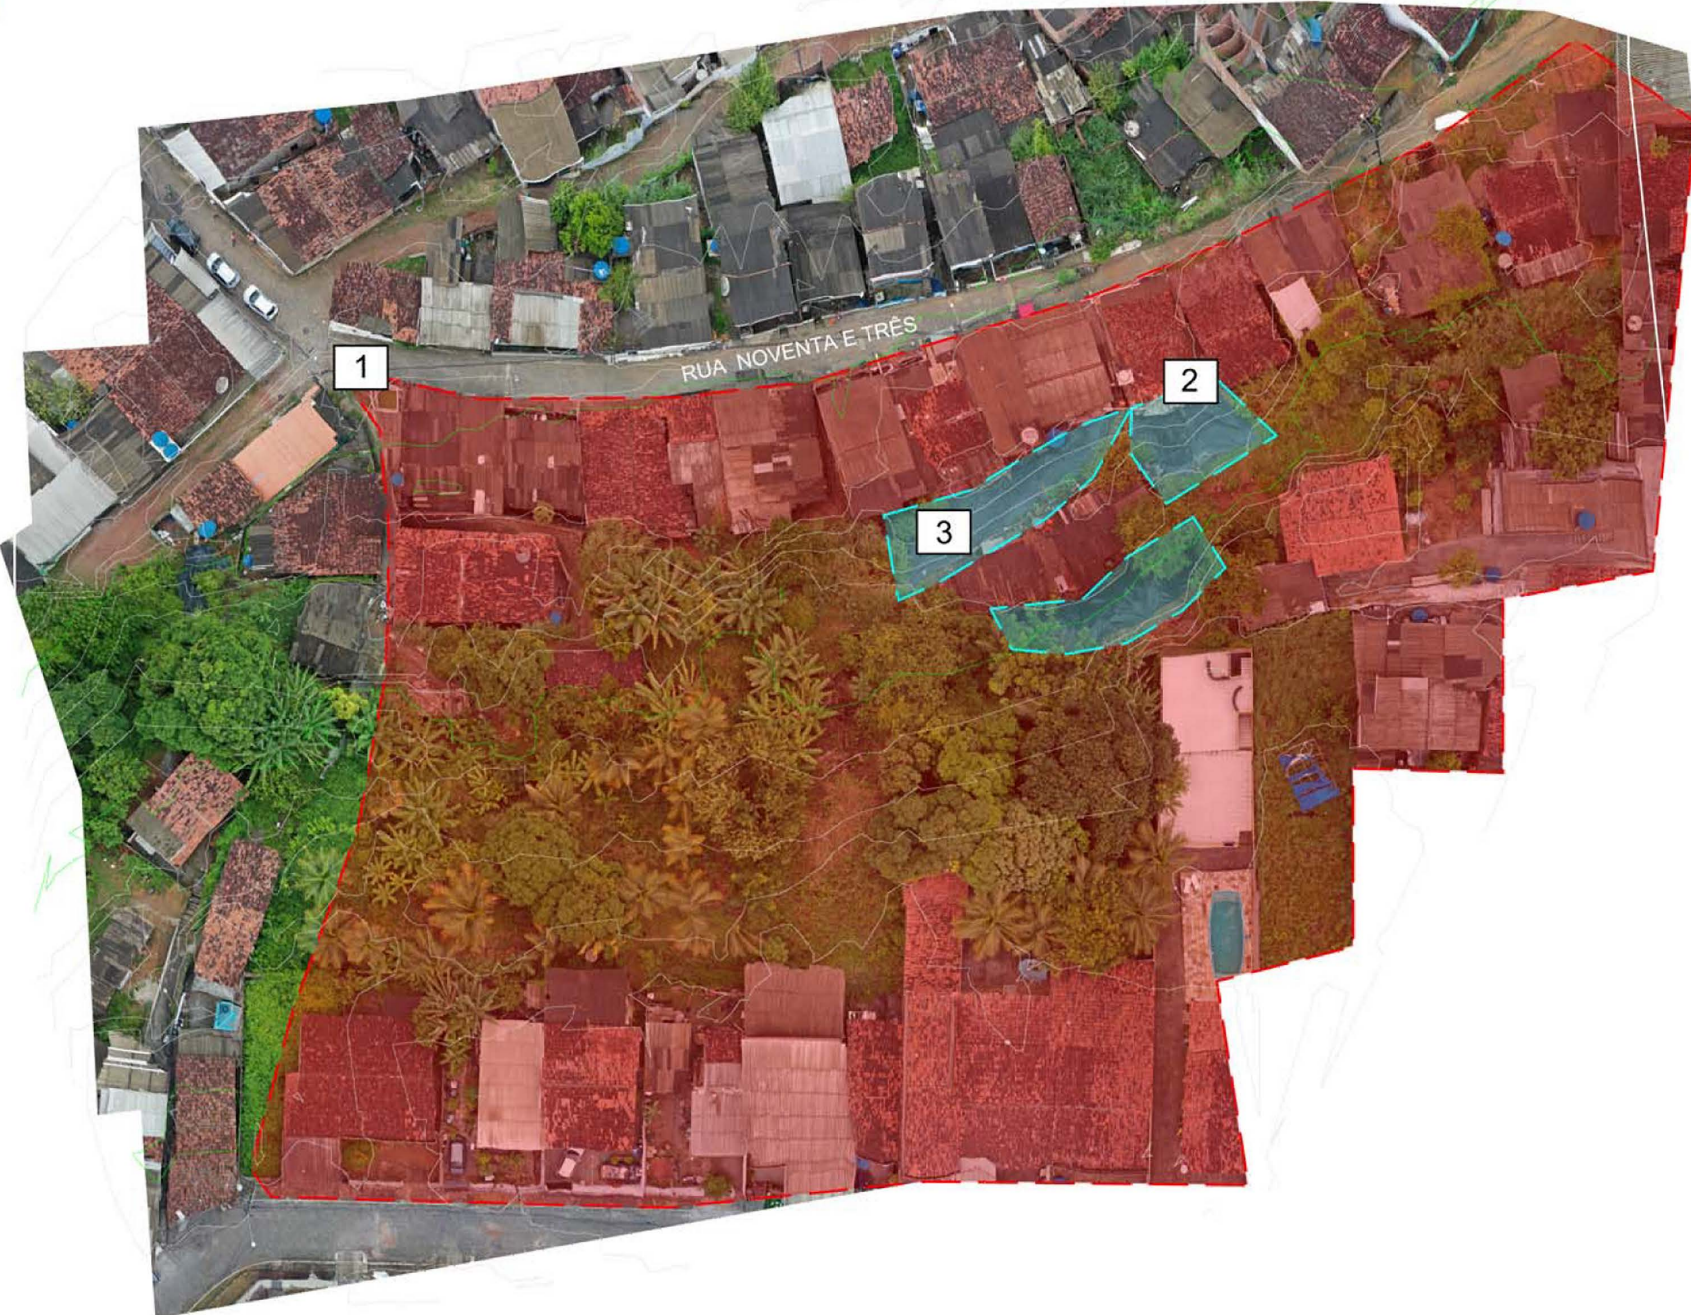
Link da área de risco: Rua Noventa e Três

1 - Esta área de estudo não consta no levantamento do CPRM do município de Paulista. Ou seja, houve um aumento nas áreas de risco do município.

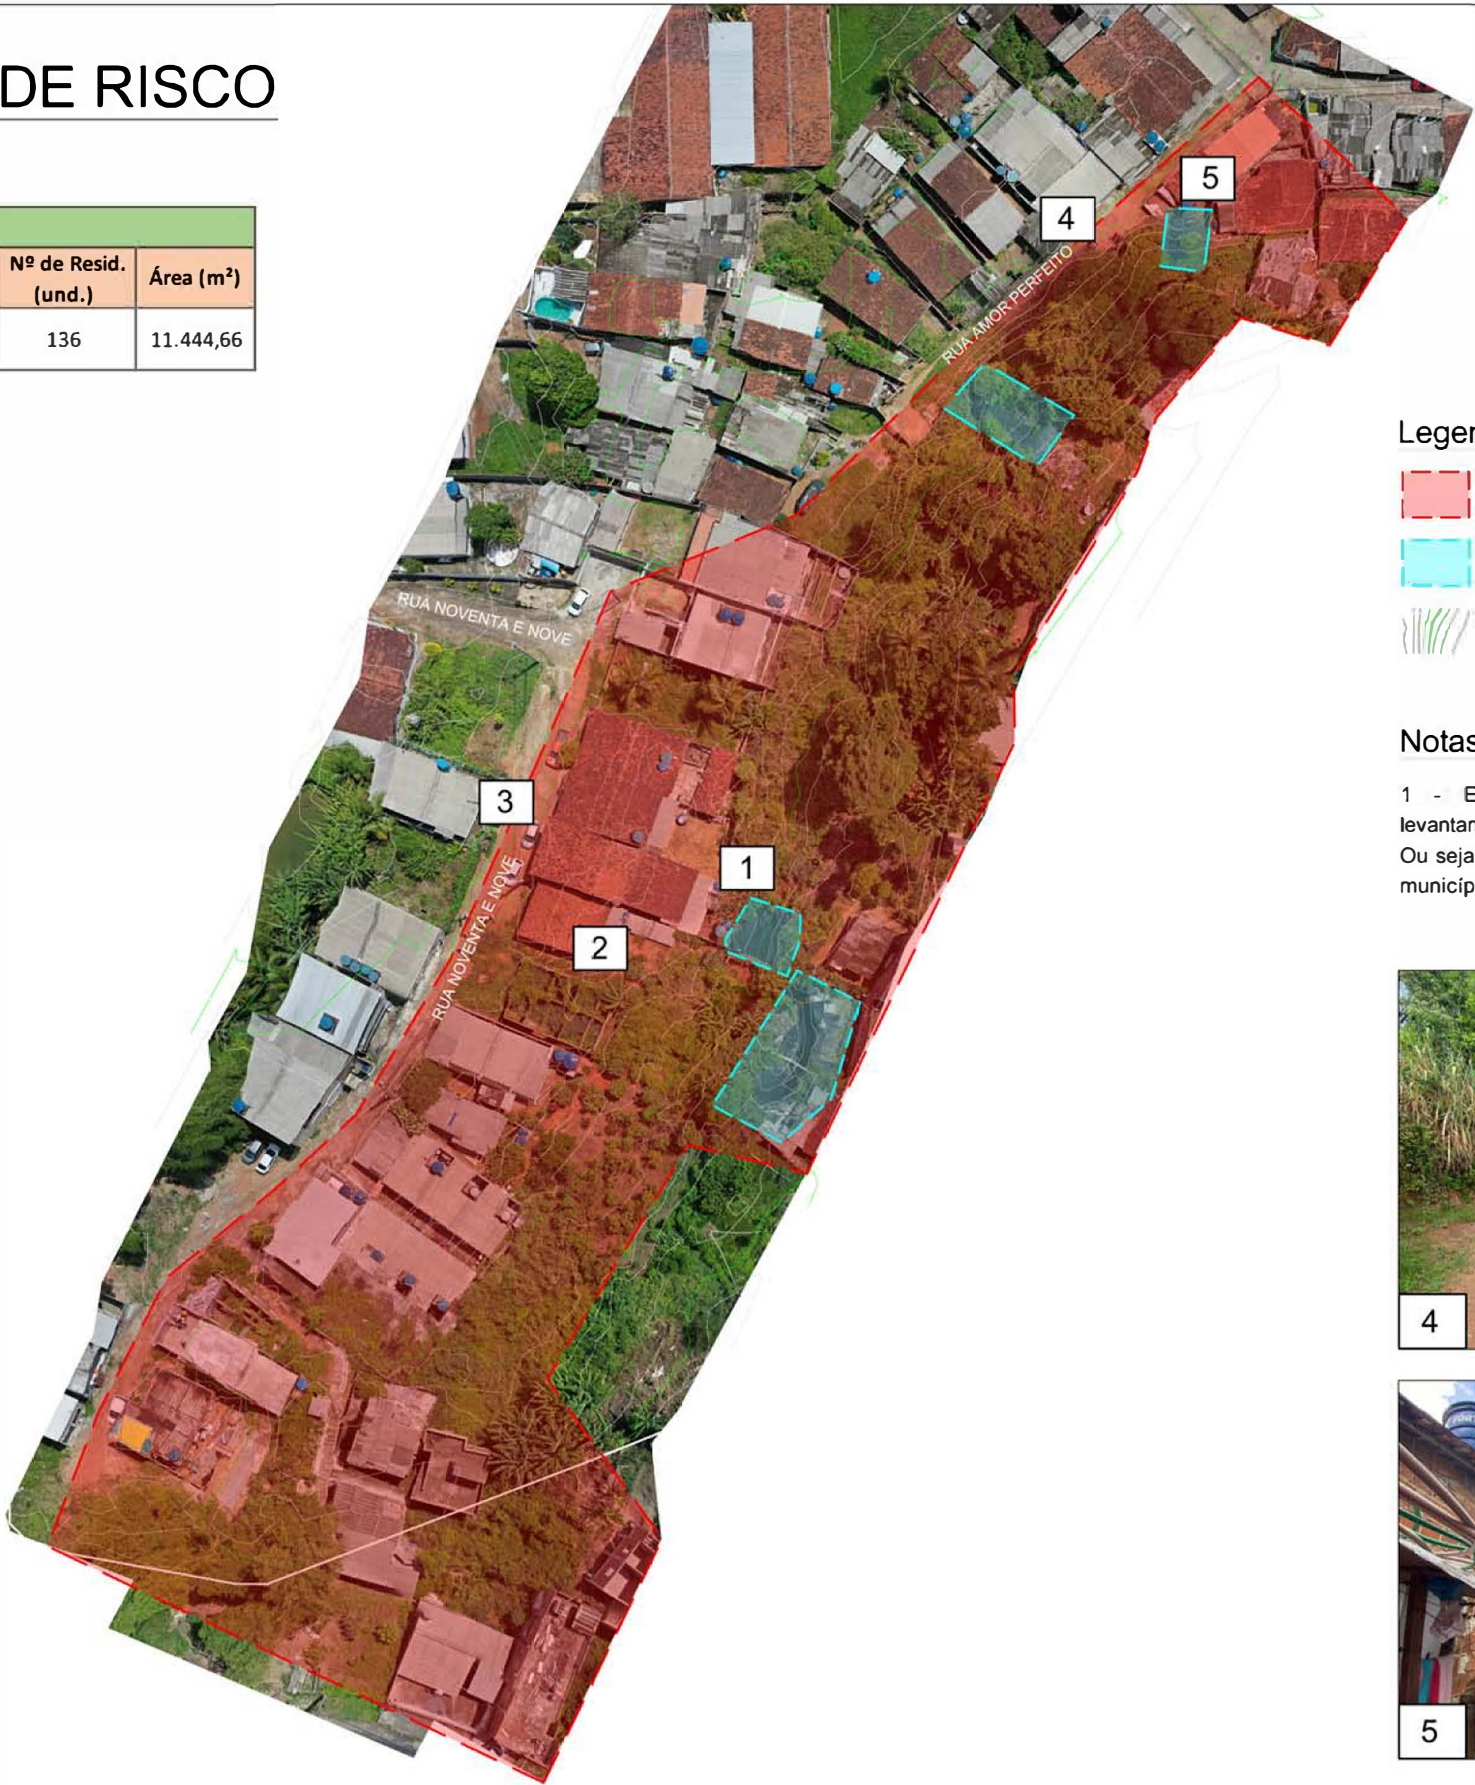
Link da área de risco: Rua Noventa e Nove

1 - Esta área de estudo não consta no levantamento do CPRM do município de Paulista. Ou seja, houve um aumento nas áreas de risco do município.

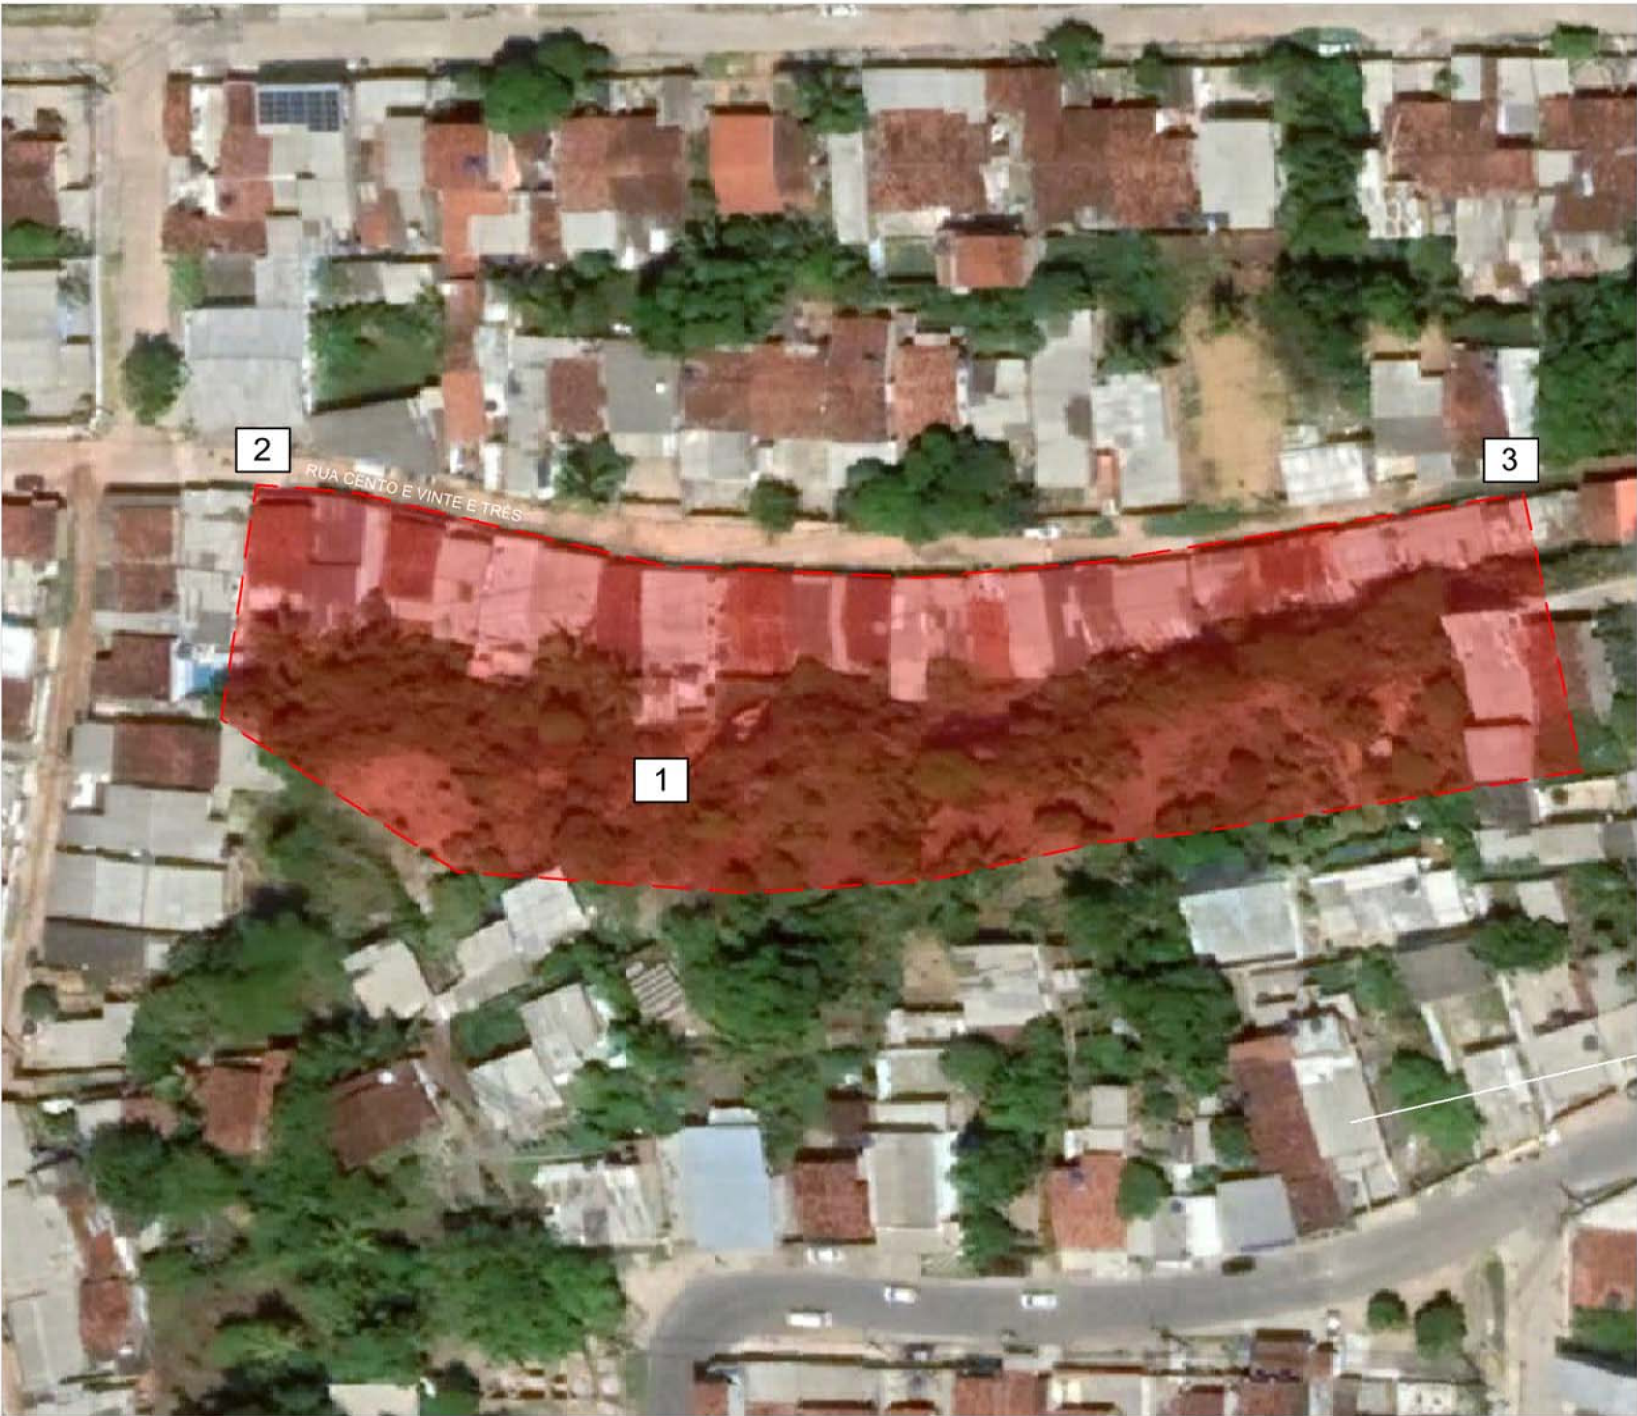
Link da área de risco: Rua Cento e Vinte e Três

1 - Esta área de estudo não consta no levantamento do CPRM do município de Paulista. Ou seja, houve um aumento nas áreas de risco do município.

2 - Nesta área não houve voo de drone, devido a problemas de interferência, presença de rede de alta tensão. Com isto, a imagem utilizada, foi a do Google Earth.

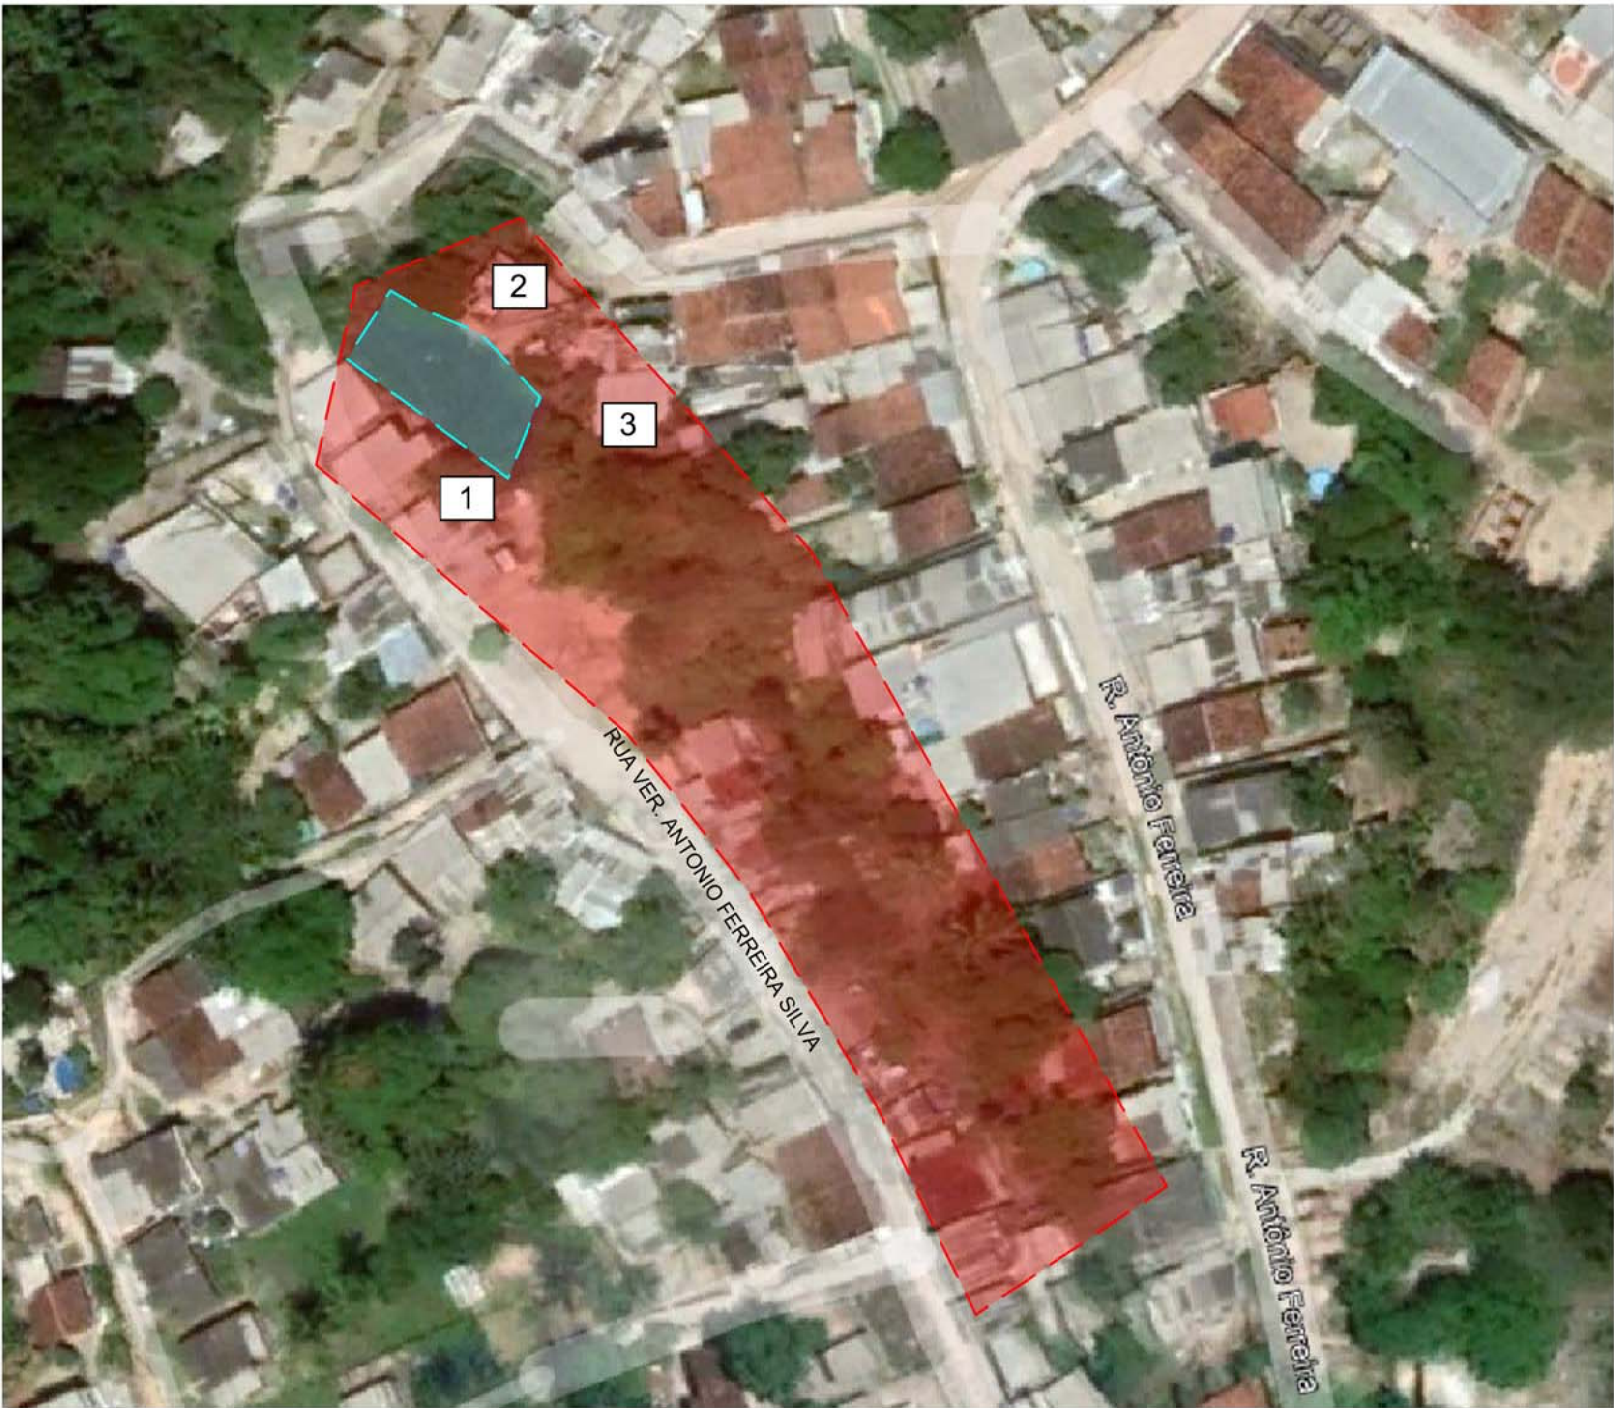
Link da área de risco: [Rua Ver. Antônio Ferreira Silva](#)

1 - Esta área de estudo não consta no levantamento do CPRM do município de Paulista. Ou seja, houve um aumento nas áreas de risco do município.

2 - Nesta área não houve voo de drone, devido a problemas de interferência, presença de rede de alta tensão. Com isto, a imagem utilizada, foi a do Google Earth.

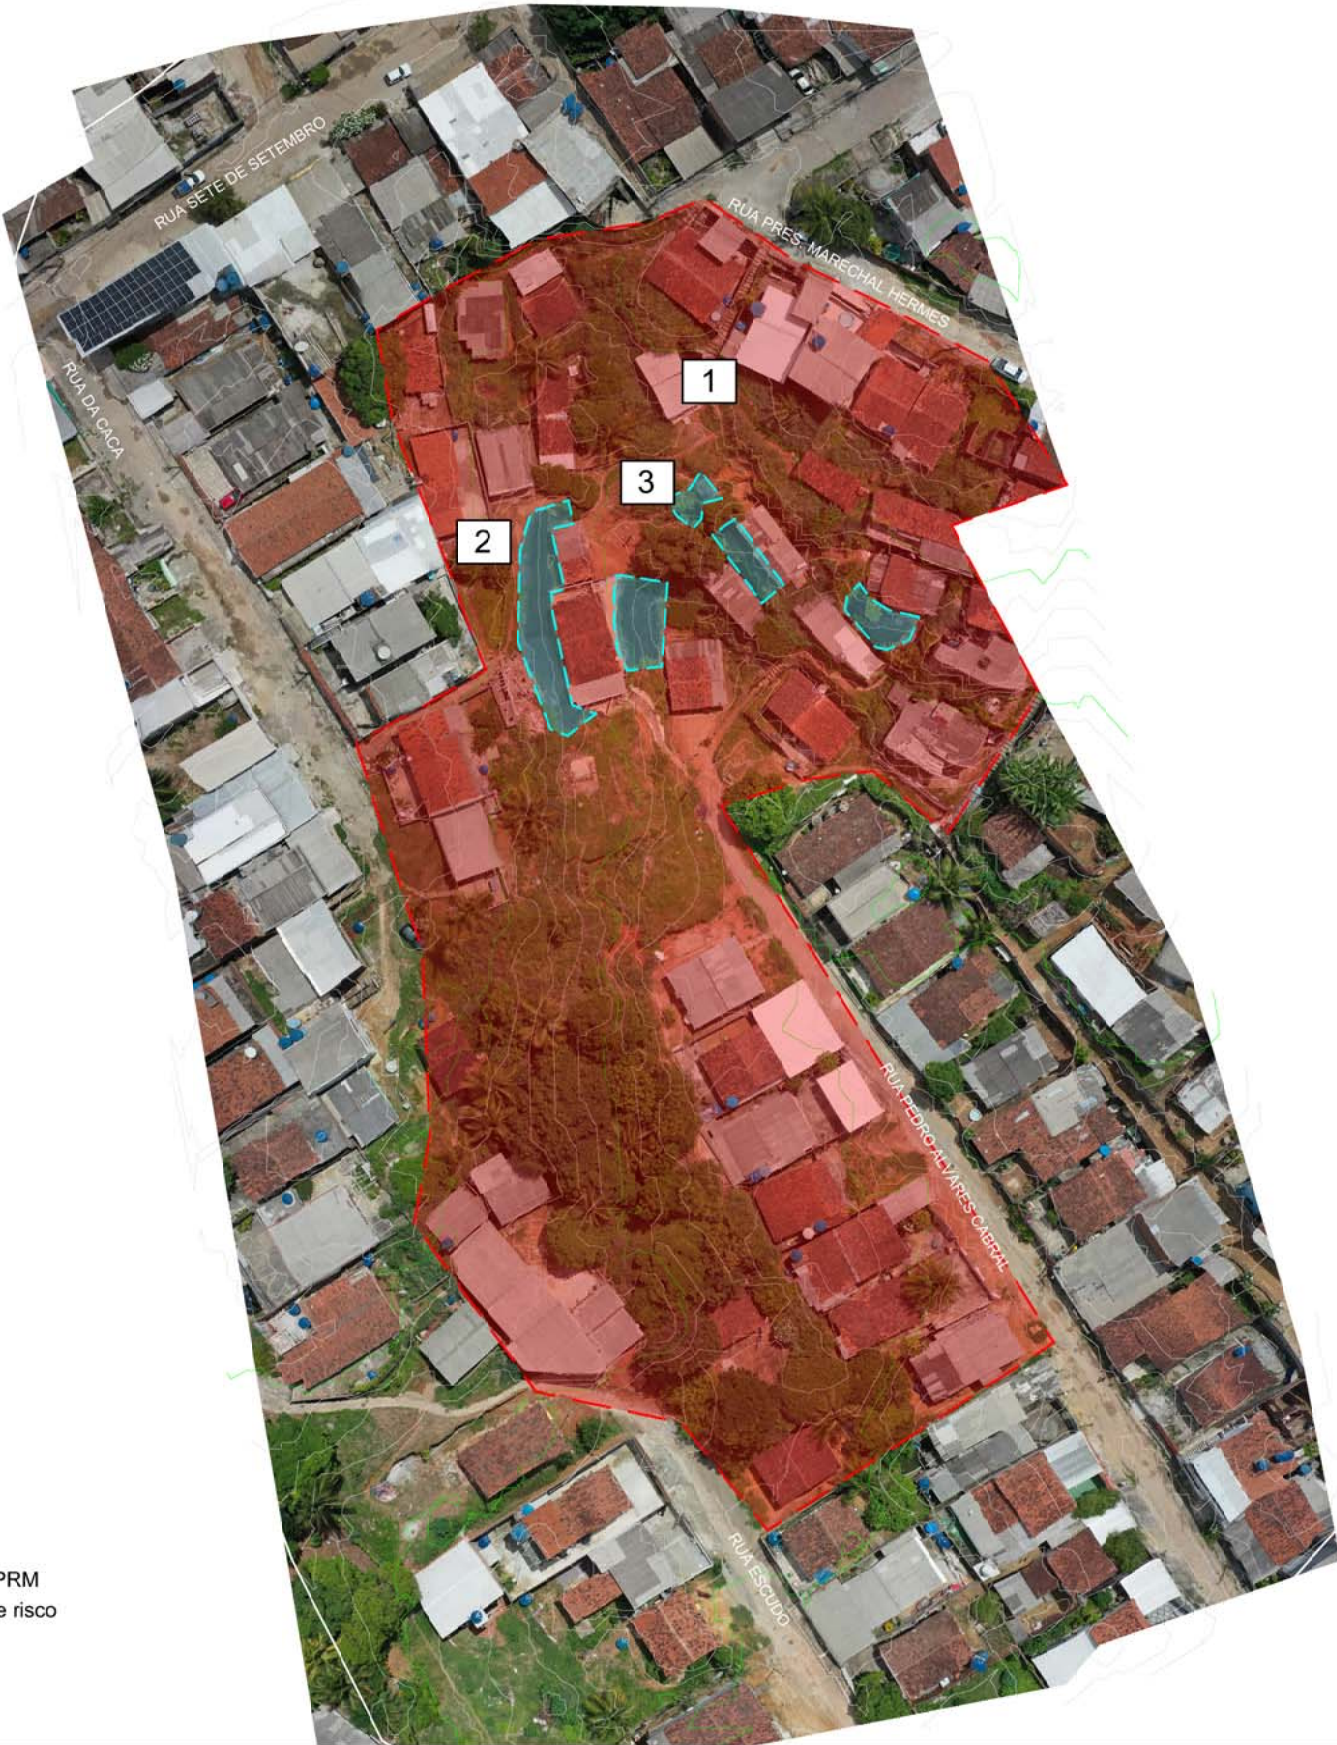
Link da área de risco: [Rua Presidente Marechal Hermes](#)

1 - Esta área de estudo consta como R4 no levantamento do CPRM do município de Paulista. Porém, houve um aumento na área de risco do município.

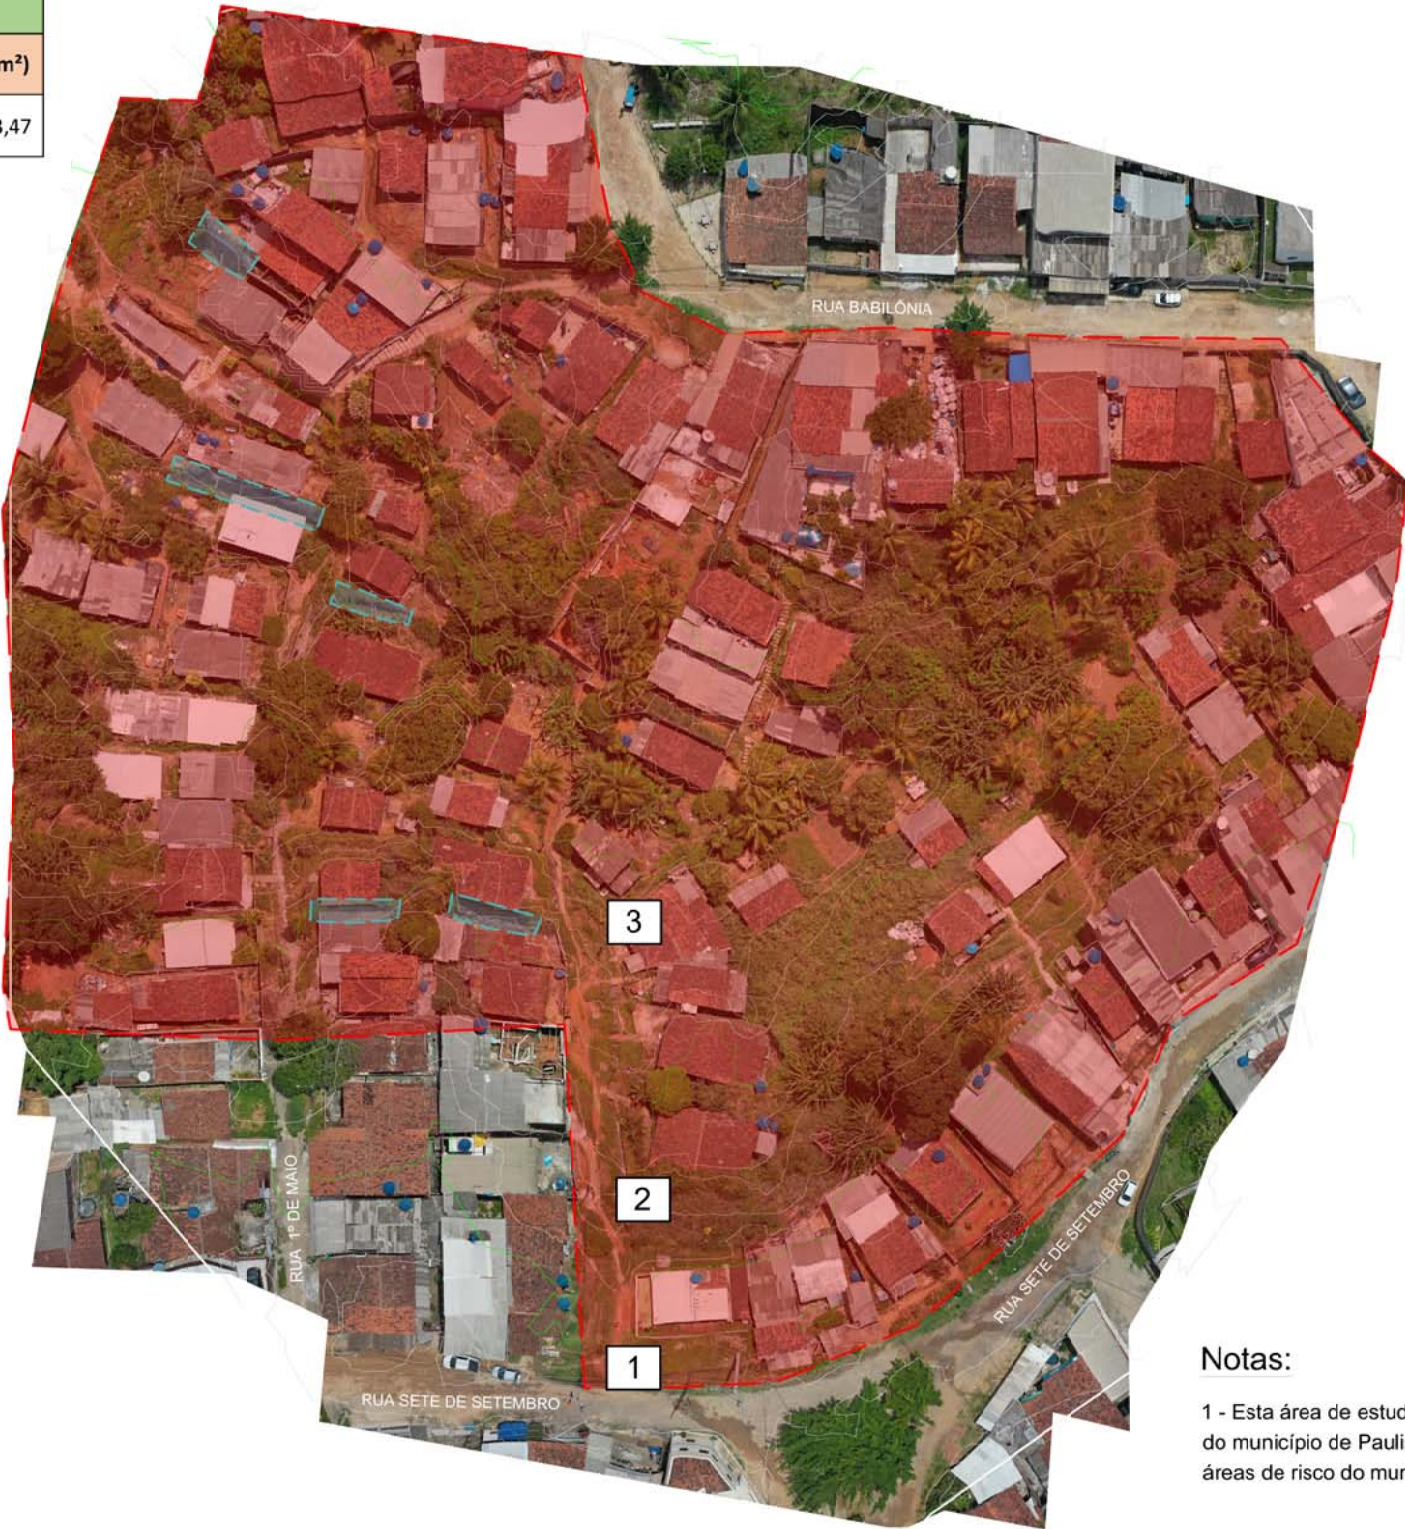
Link da área de risco: Rua Sete de Setembro

1 - Esta área de estudo não consta no levantamento do CPRM do município de Paulista. Ou seja, houve um aumento nas áreas de risco do município.
