## NOTA TÉCNICA - SDS - Gerência de Análise de Risco e Prevenção - Nº 31/2023

Recife, 12 de abril de 2023

**Assunto:** Levantamento de áreas de risco no Município de Paulista.

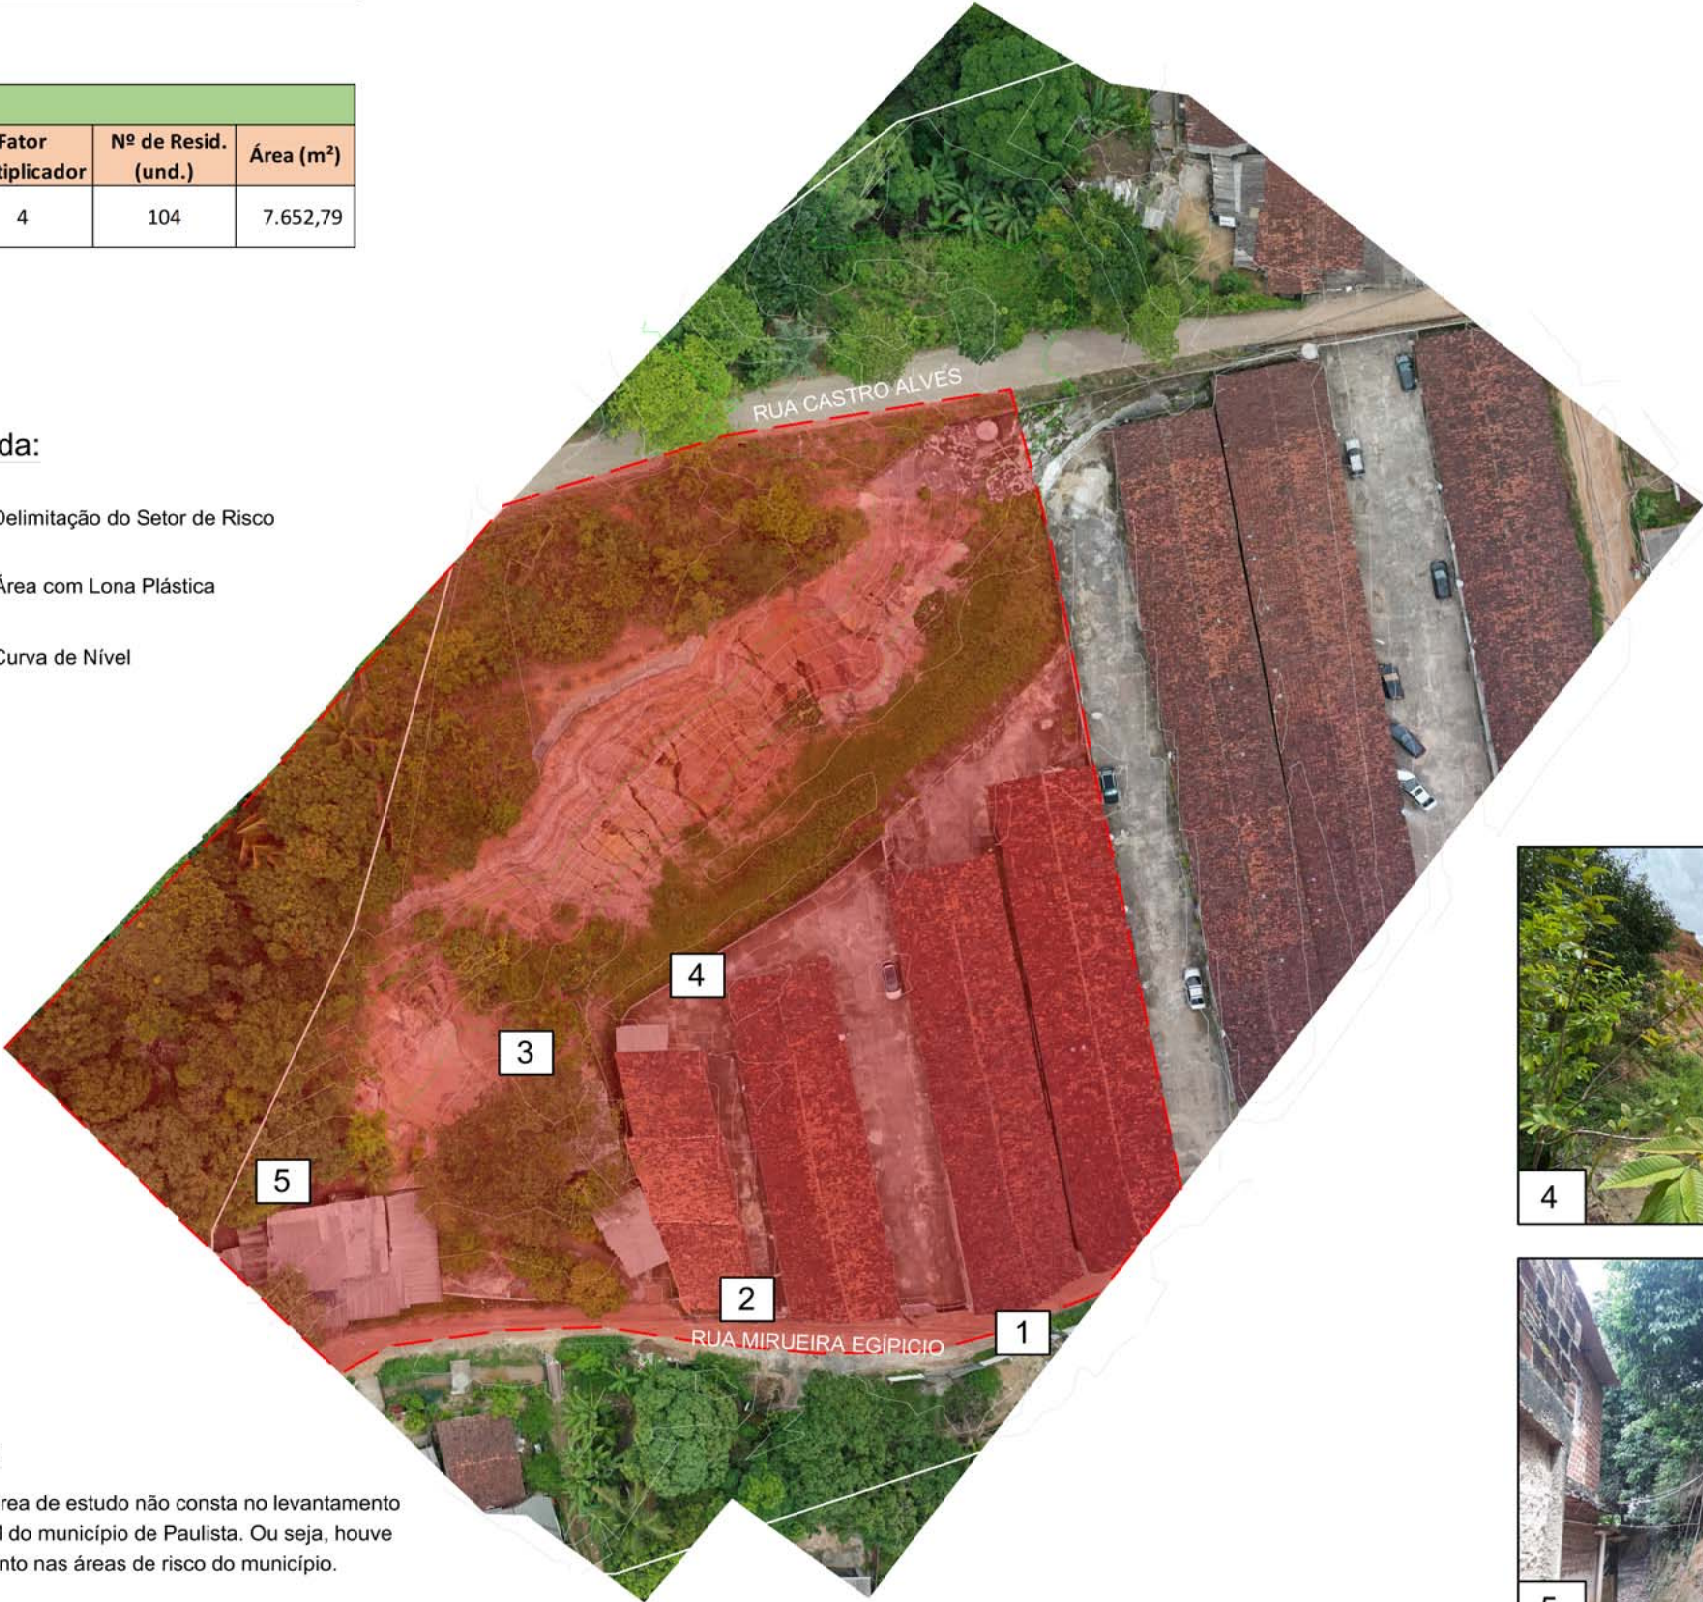
Link da área de risco: Rua Mirueira Egípcio

1 - Esta área de estudo não consta no levantamento do CPRM do município de Paulista. Ou seja, houve um aumento nas áreas de risco do município.

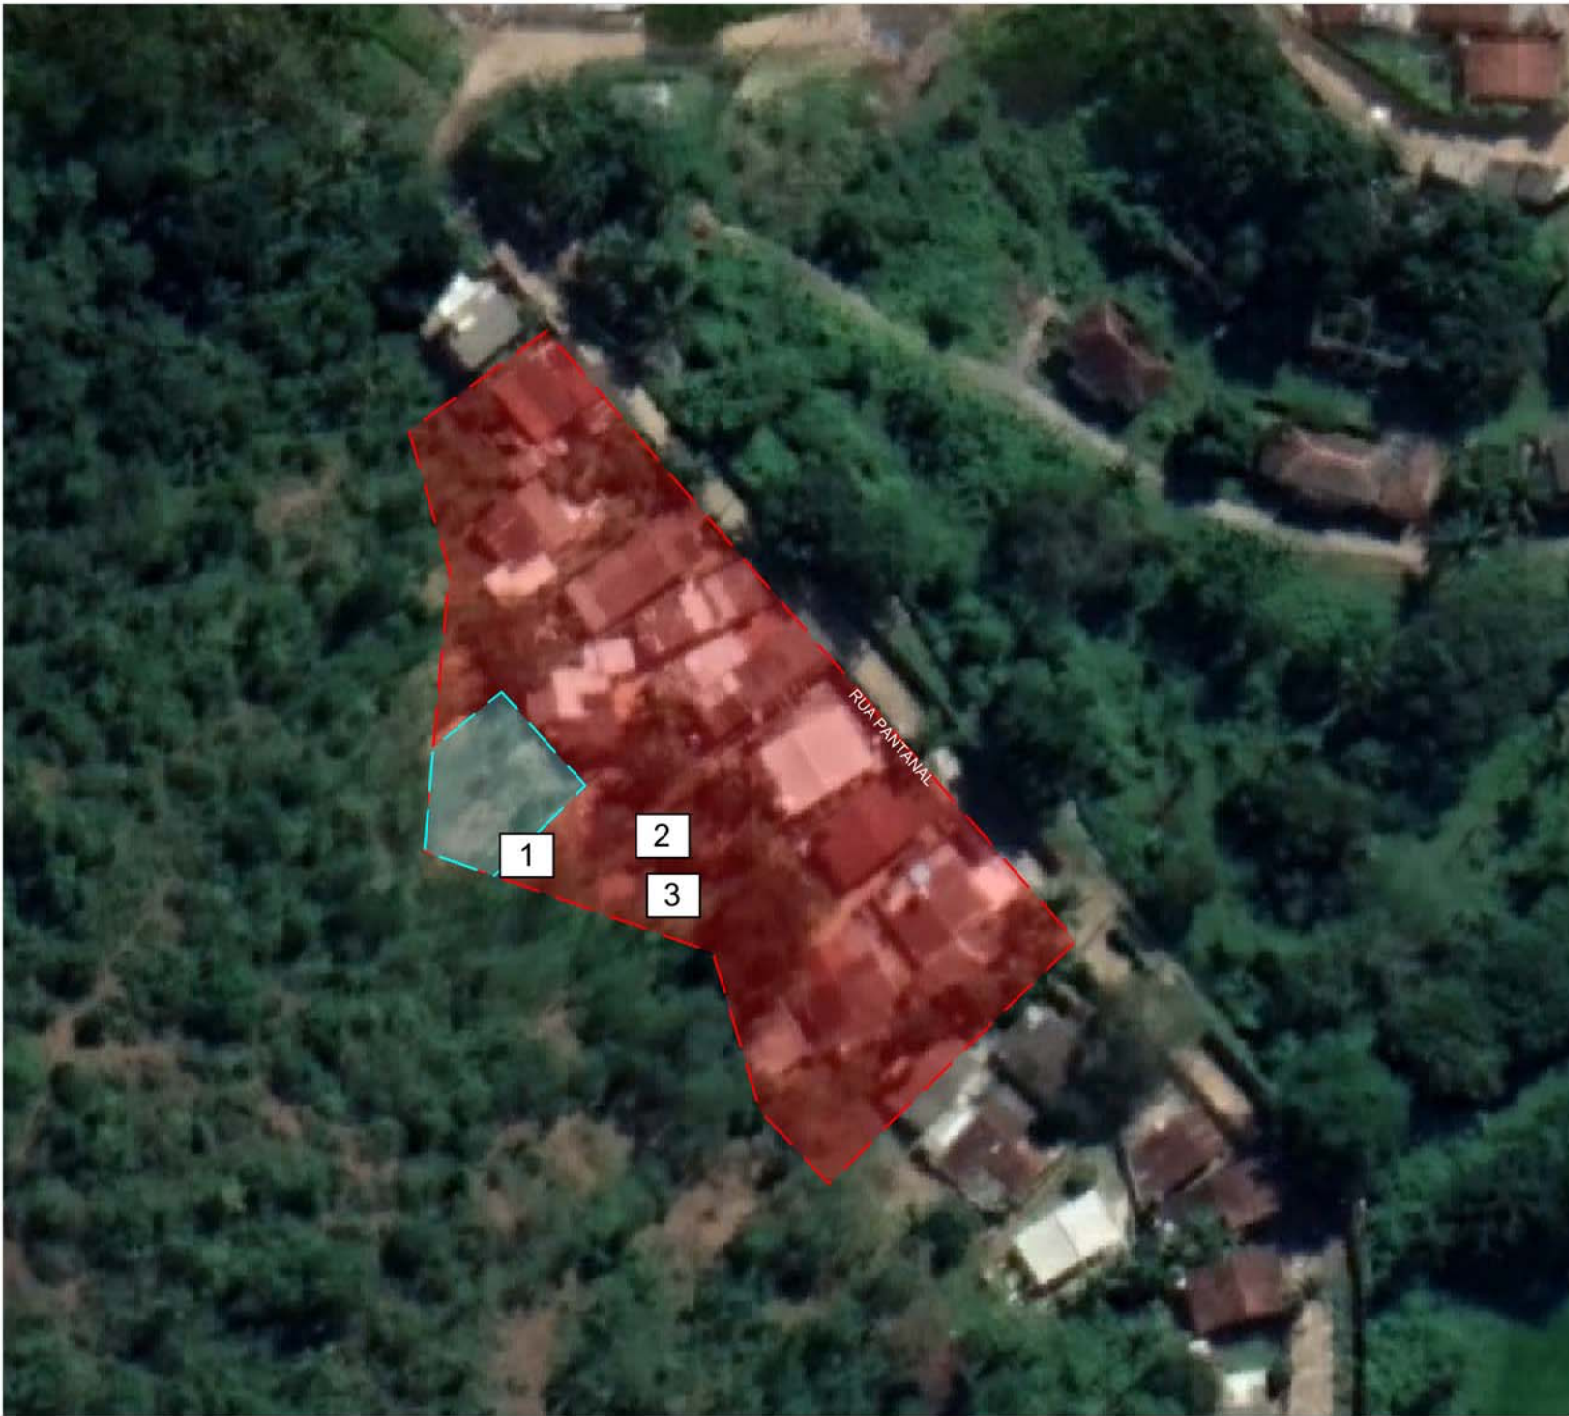
Link da área de risco: [Rua Pantanal](#)

1 - Esta área de estudo não consta no levantamento do CPRM do município de Paulista. Ou seja, houve um aumento nas áreas de risco do município.

2 - Nesta área não houve voo de drone, devido a problemas técnicos. Com isto, a imagem utilizada, foi a do Google Earth.
