## NOTA TÉCNICA - SDS - Gerência de Análise de Risco e Prevenção - Nº 132/2023

Recife, 29 de dezembro de 2023

**Assunto:** Levantamento de áreas de risco no Município de Recife

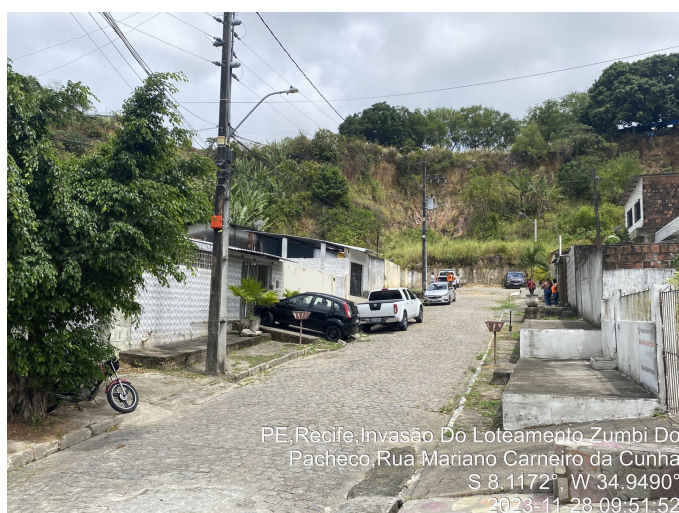
Imagem 01: Vista da Rua Mariano Carneiro da Cunha.

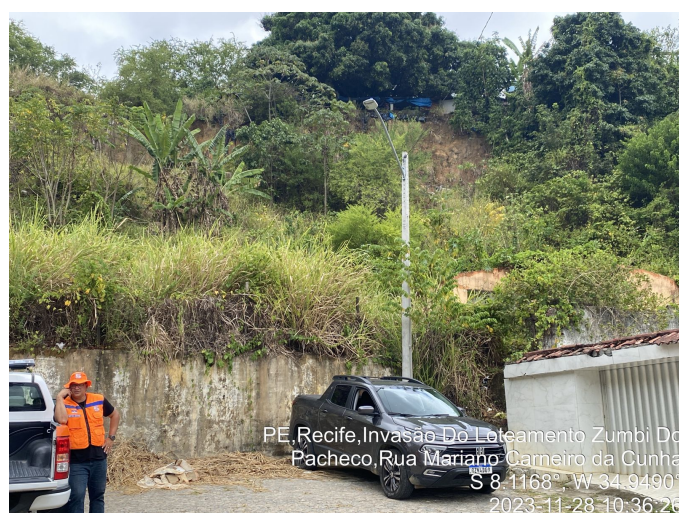
Imagem 02: Vista da encosta no local dos imóveis destruídos.

| Imóveis da Rua Mariano Carneiro da Cunha - Lagoa Encantada | | | |
|---|---|---|---|
| 366 | Destruída | Não | Destruída após deslizamento do talude no inverno de 2022 |
| 376 | Destruída | Não | Destruída após deslizamento do talude no inverno de 2022 |

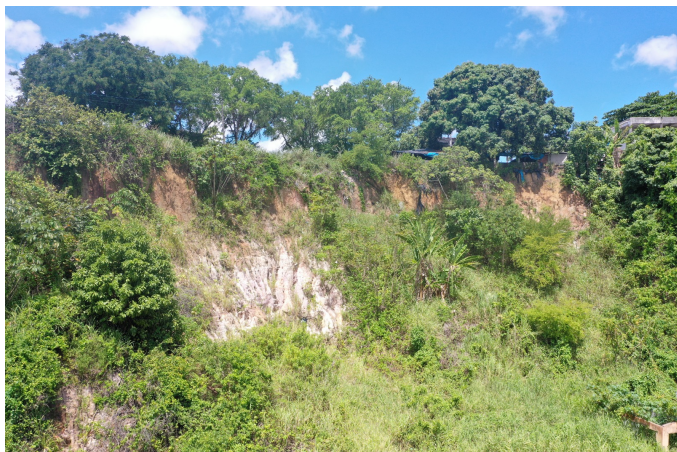
3. A área apresenta em sua grande maioria construções no topo e base da encosta, cortes desordenados e presença de vegetação nos taludes existentes.
4. Durante as visitas foram identificados alguns pontos com a presença de lona plástica instalada e locais com a construção de contenção de taludes.
5. Existem neste local algumas imóveis destruídos e interditados, decorrentes as chuvas de 2022.
6. Na presente vistoria alguns imóveis não foram possíveis a verificação da situação atual, pois estavam fechados.
7. Abaixo segue imagens fotográficas das ações e vistoria realizada e a relação dos imóveis indicando a situação atual.

Imagem 03: Vista da encosta.

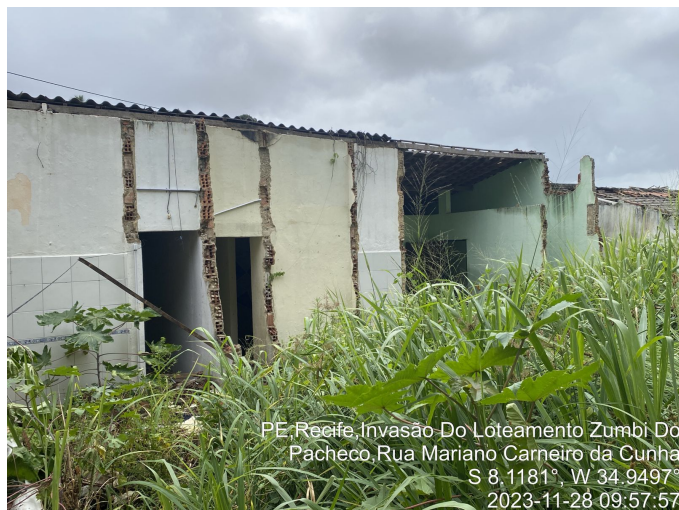
Imagem 04: Vista de imóveis interditados e parcialmente destruídos.

- Manter monitoramento e a interdição preventiva e evacuação da população das edificações que apresentam risco de colapso, conforme Lei 12.608/2010, art. 8º, inciso VII;

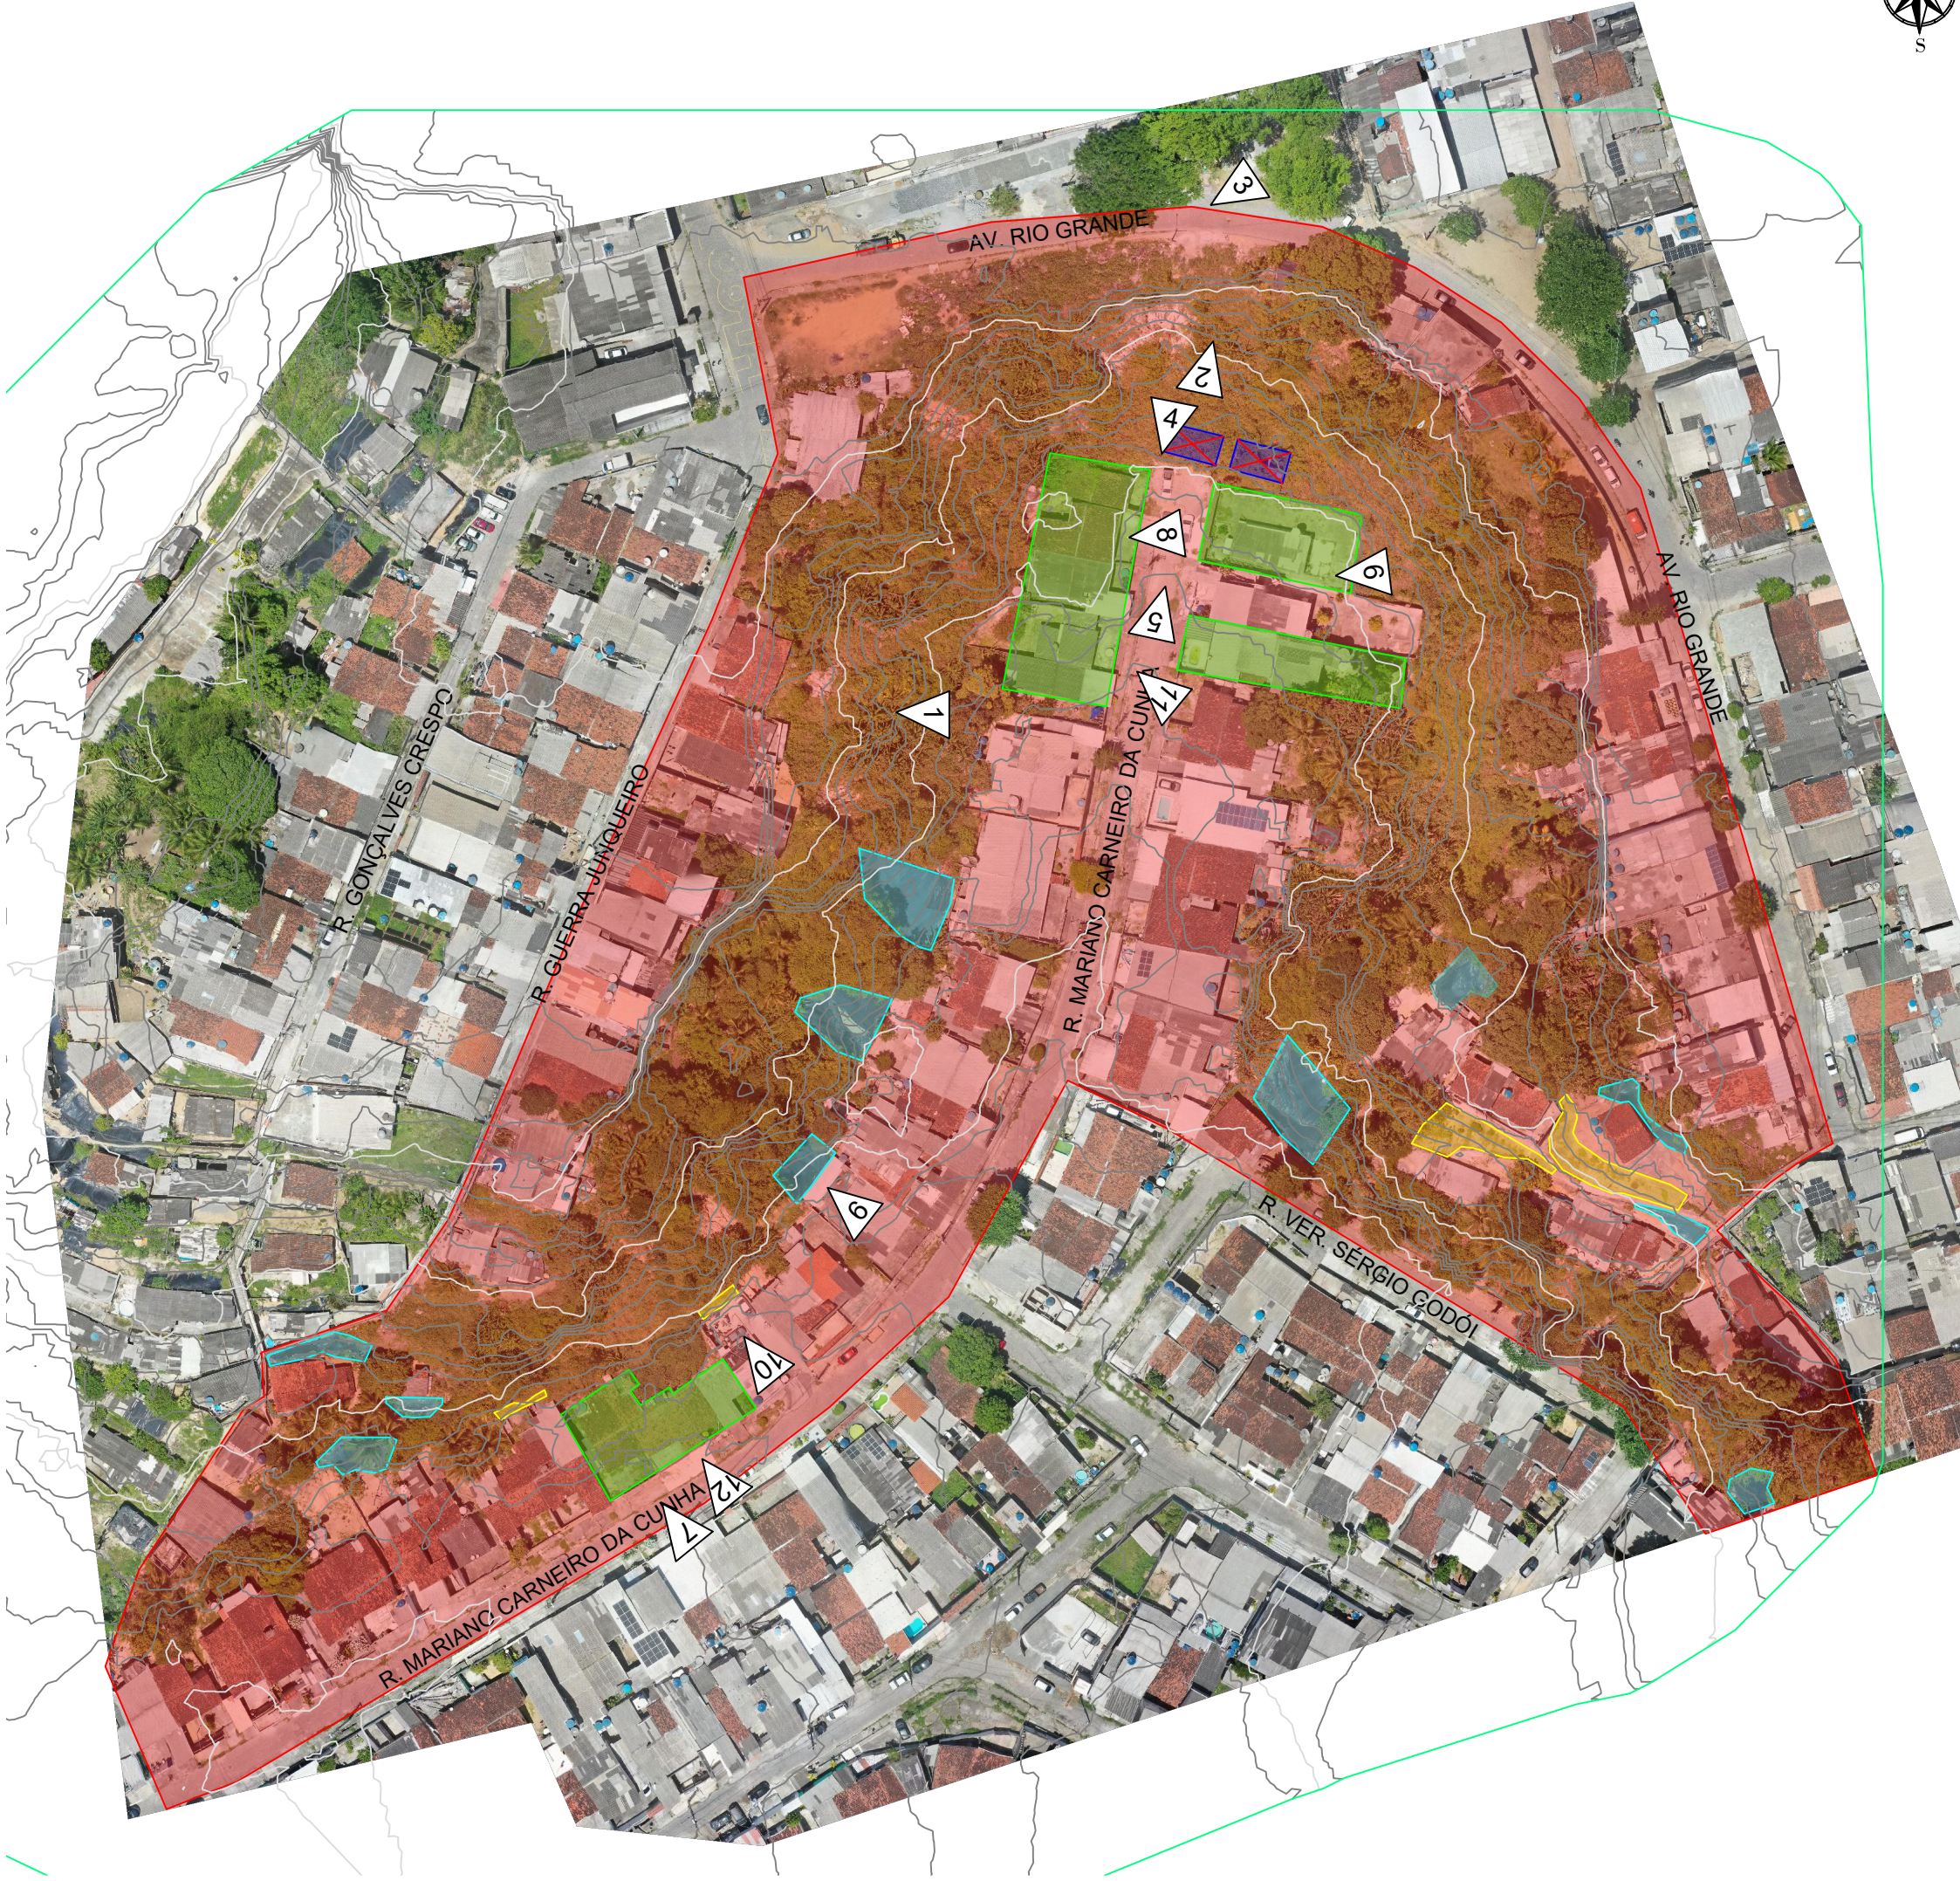
**MAPEAMENTO DE ÁREAS DE RISCO**

Município: Recife  
Localização: R. Mariano Carneiro da Cunha  
Bairro: Ibura
