## NOTA TÉCNICA Nº 14/2025 -SDS – SEPDEC- CEPDC -GARP

Recife, 19 de fevereiro de 2025.

**Assunto:** Sinistro ocorrido no bairro Passarinho – Olinda – PE.

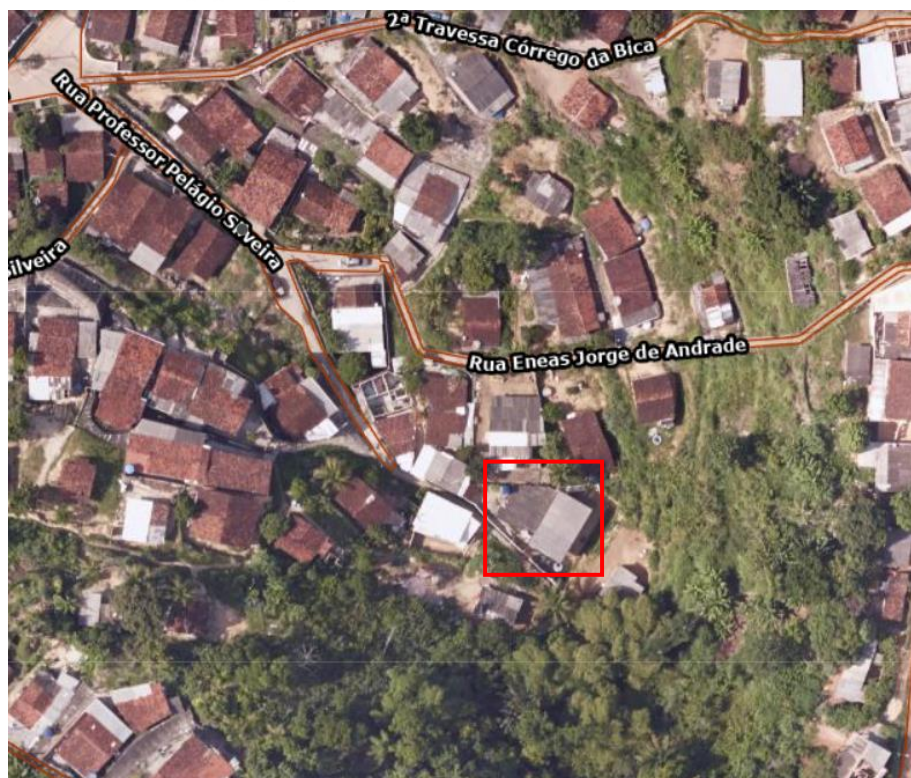
O volume de terra atingiu a fachada posterior de um imóvel constituído de térreo, 1ª laje e coberta. Com o impacto a alvenaria foi destruída, atingindo 2 moradoras que foram à óbito.

Figura 1– Vista do imóvel sinistrado (fonte: ESIG)

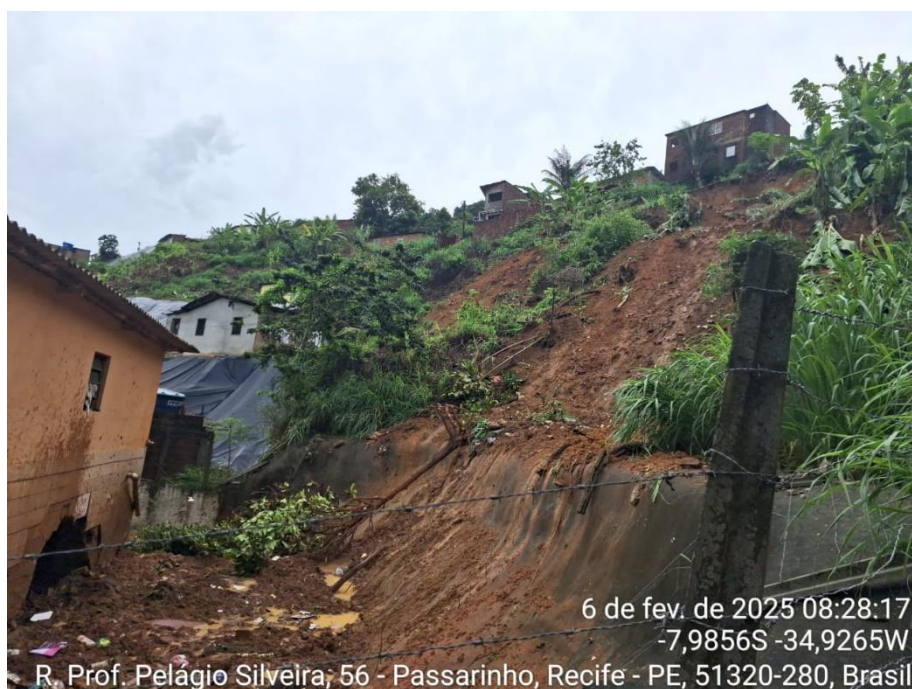
Trata-se de um sinistro advindo de um Risco Geológico, ocorrido devido ao movimento de massa em encosta localizada a montante de um imóvel situado na base dessa encosta.

Figura 2– Vista da encosta e dos fundos do imóvel sinistrado.

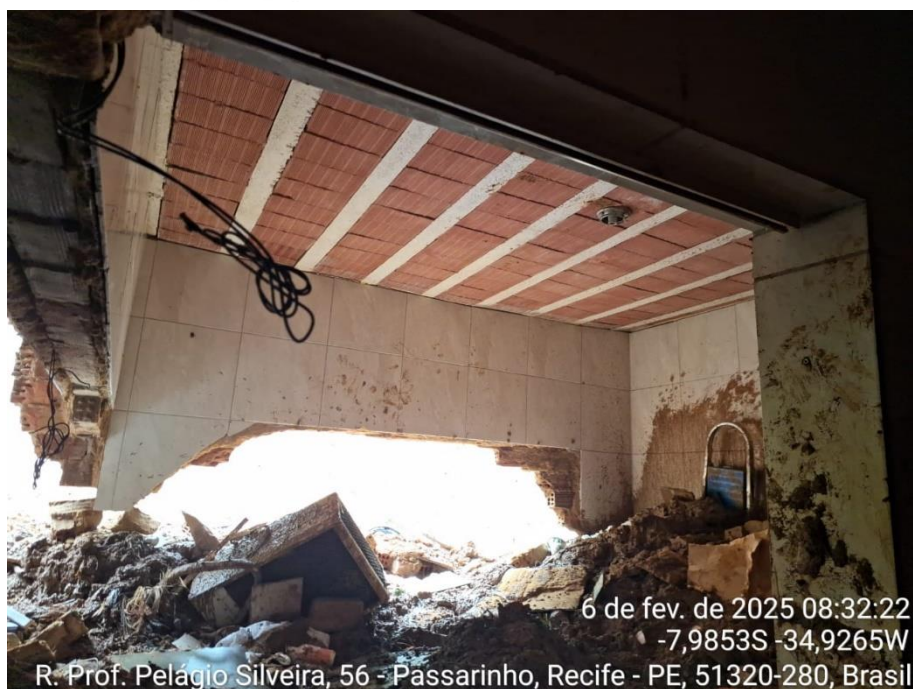
Chegando no local, alertamos o corpo de bombeiros sobre a atual condição de estabilidade do imóvel, que por ser de alvenaria resistente, perdeu parte de seus elementos estruturais de apoio ao 1º pavimento, podendo vir a colapsar.

*Figura 3– Vista interna do imóvel. Elementos de apoio às lajes do 1º teto destruídos.*

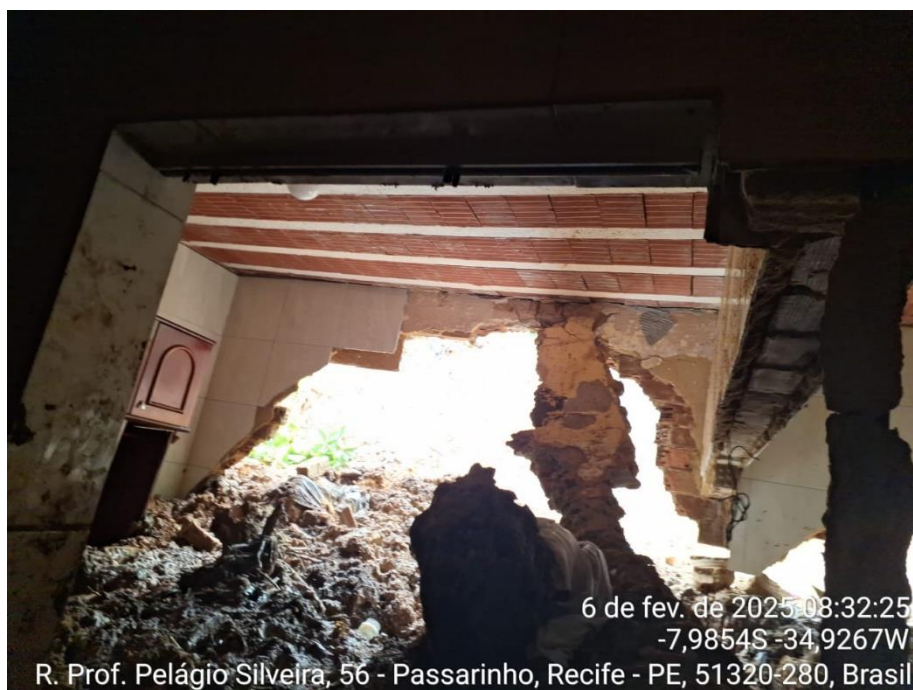
*Figura 4- cômodo adjacente ao da figura anterior em condição semelhante.*

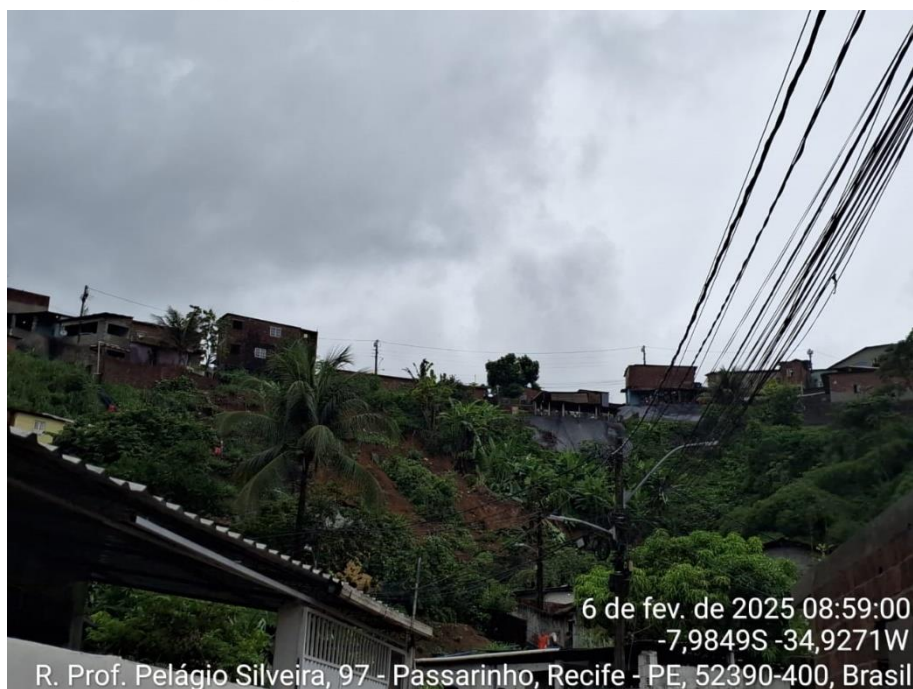
*Figura 5 – Vista de imóveis no topo da encosta e áreas cobertas por lonas plásticas.*

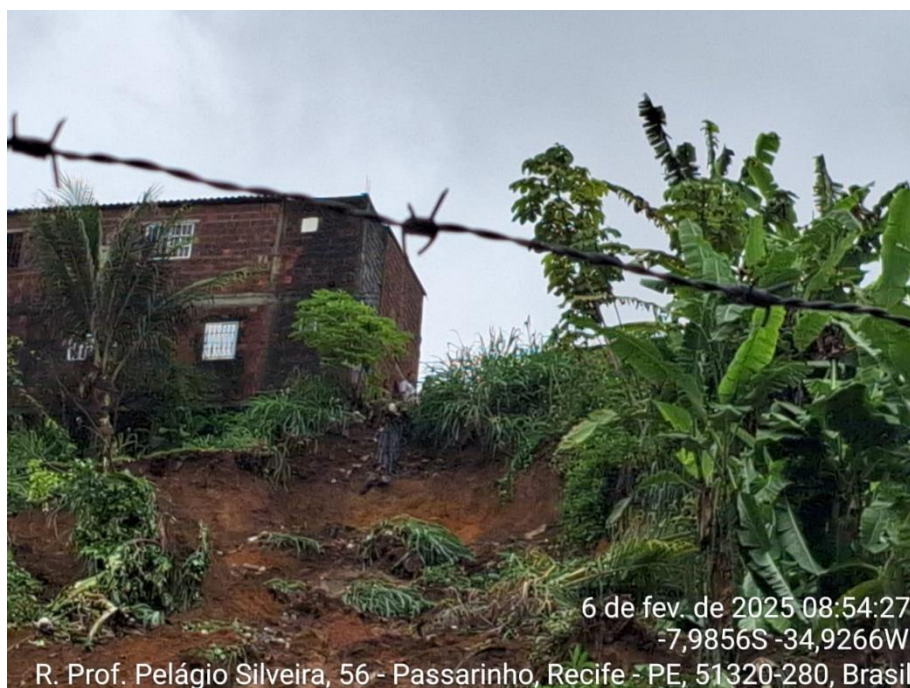
*Figura 6 – Pessoas transitando pelo topo da encosta.*

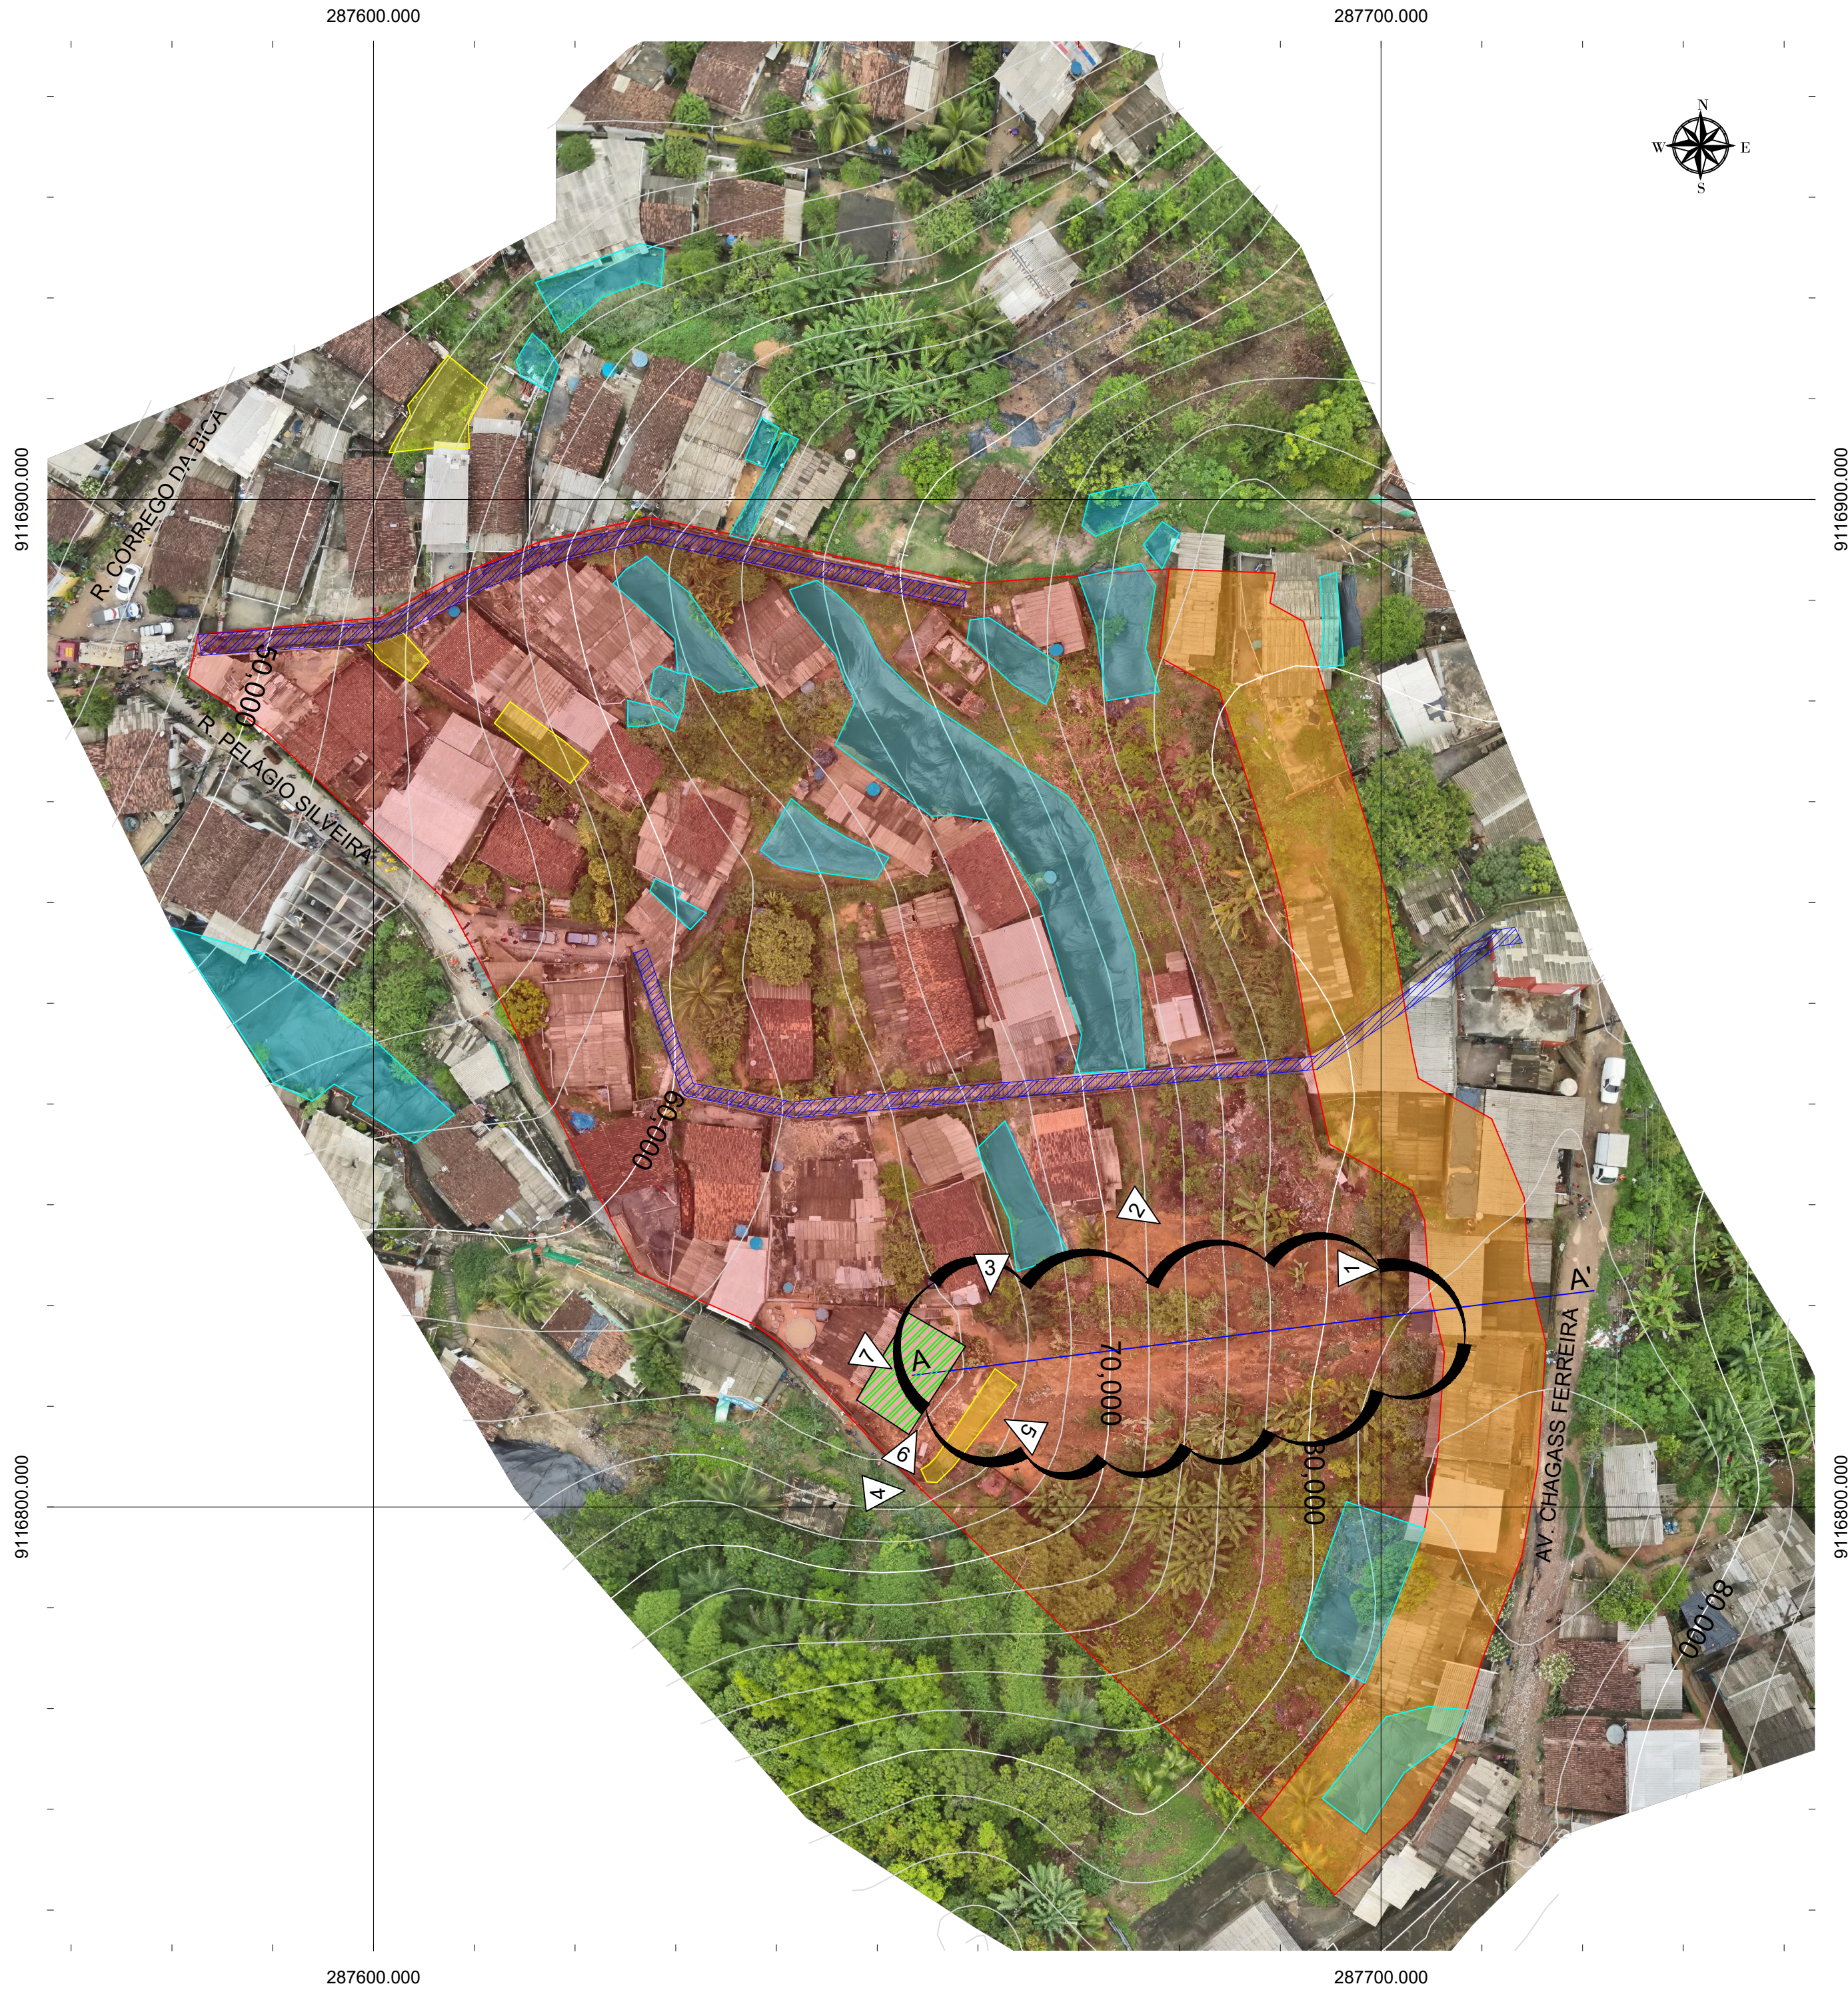
MAPEAMENTO DE ÁREAS DE RISCO

Considerando o sinistro ocorrido e a topografia do local, adotando os critérios da metodologia GIDES, essa área foi classificada como R4.

| RECIFE - PE (CÓRREGO DO PASSARINHO) | | | | | | | | | | |
|---|---|---|---|---|---|---|---|---|---|---|
| Rua Prof. Elágio Silveira | 9.116.806 | 287.657 | 55 | 4 | 220 | 9.647,00 | Para o município de Recife não existem dados de risco na CPRM. | Deslizamento | R4 | R3 |

Dessa forma recomendamos que as 55 edificações situadas na área crítica e área de dispersão, apresentadas na planta de mapeamento possam ser interditadas, evitando assim que, na ocorrência de novos sinistros na encosta, os moradores possam ser atingidos.
