## 2020년 8월 영산강 · 섬진강 유역 홍수 피해조사 및 원인분석

**이 경 훈**  
전남대학교  
토목공학과 교수  
water@jnu.ac.kr

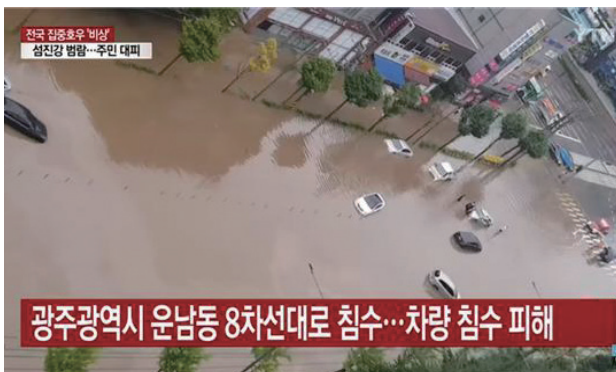
하천 인근에서 발생한 침수 피해는 광산구, 서구에 집중되었다. 영산강 본류를 따라 첨단·수완지구, 동림동 제내지, 서창지구에서 침수 피해가 발생하였다. 황룡강 인근의 침수 피해 지역은 선암지구, 장록교 주변 주택가이다. 주변 하천의 계획홍수위에 근접하는 수위 상승에 의해 내수 배제가 차단되어 내수위 증가에 따른 침수 피해가 일어난 사례로 볼 수 있다. 그림 2는 광주시 광산구와 용봉동에 발생한 침수 피해를 보여주고 있다.

(가) 광산구 운남동 침수

그림 2. 광주시 도심 지역 침수 피해

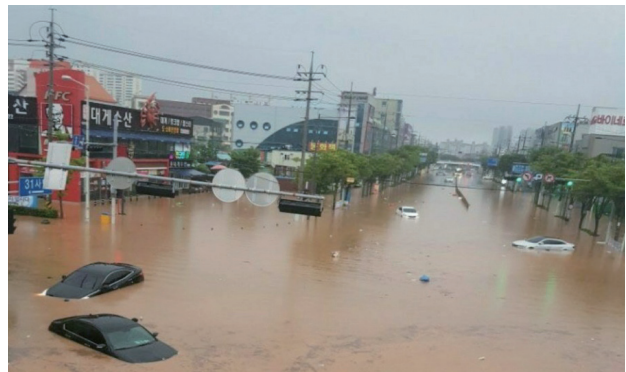
(나) 북구 용봉동 침수

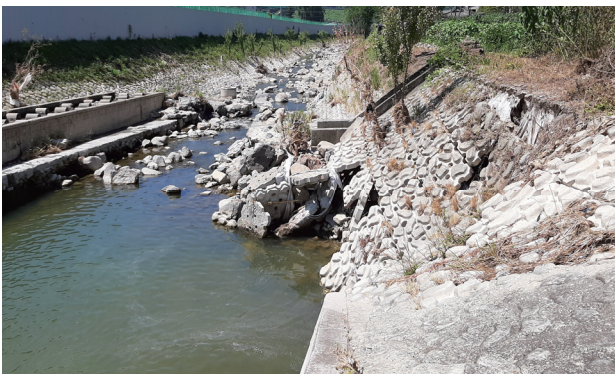
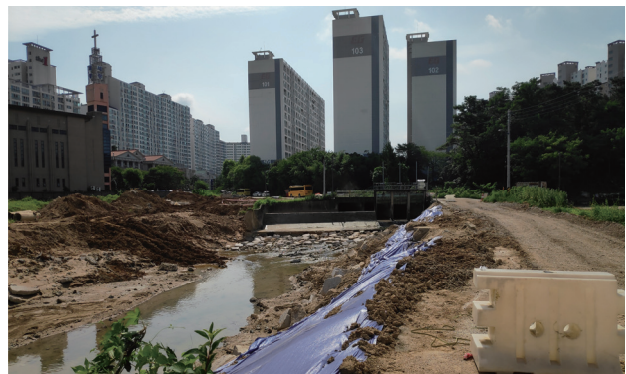
그림 3. 광주시 도시하천 호안 및 하천시설물 피해

(가) 광주천

(나) 서창천

이번 집중호우로 광주시 도시하천의 일부 하천시설도 피해를 입었다. 광주시 구간의 영산강 본류 및 지류에서 계획홍수위에 근접한 수위가 발생하여 부분적인 범람이 발생하고 일부 하천 시설물이 유실되었다. 광주시 권역안에서 영산강 본류와 황룡강의 제방 붕괴는 없었으나 광주천, 풍영정천, 운수천, 서창천 등 기타 지천에서 하천 내 일부 호안공과 노후 하천시설물이 유실되는 피해가 발생하였다. 그림 3은 광주시 도시하천 호안 및 하천시설물 피해 상황을 보여주고 있다.

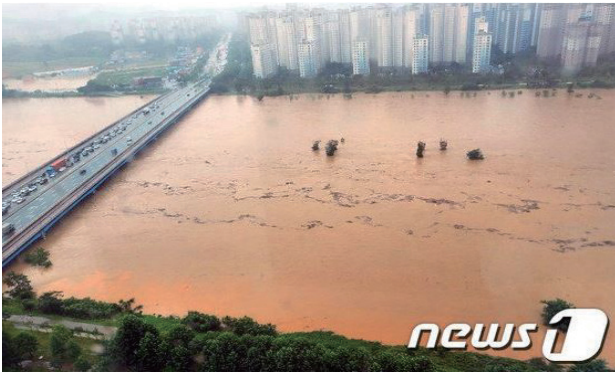
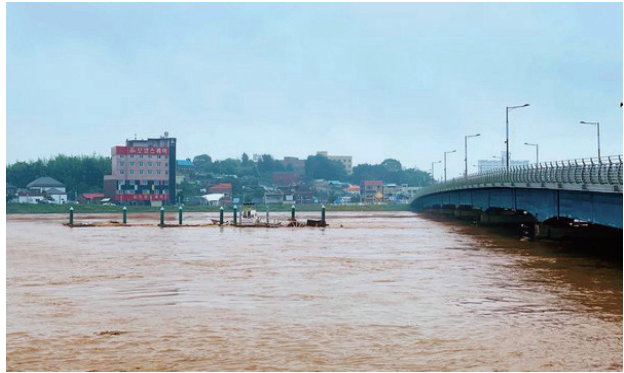
그림 4. 광주광역시와 나주시 영산강 본류 모습

이번 집중호우에 의하여 영산강 본류 거의 모든 구간에서 계획홍수량, 계획홍수위가 초과되었으나 큰 피해가 발생하지 않았다. 대신에 영산강 본류의 상승된 홍수위로 인하여 영산강으로 흘러들어 오는 지류지천에서 월류가 발생하거나 제방과 하천시설물 등이 유실되고 농경지가 침수되는 등의 피해를 입었다. 그림 4(가)는 8월 8일 홍수위가 계획홍수위를 넘어선 광주광역시 북구 첨단대교 지점의 영산강 모습을 보여주고 있다. 그림 4(나)는 계획홍수위를 넘어서 위험수위에 도달한 전남 나주시 영산포 영산대교 지점의 영산강 모습이다.

(가) 광주광역시 첨단대교 지점 영산강 모습

(나) 나주시 영산대교 지점 영산강 모습

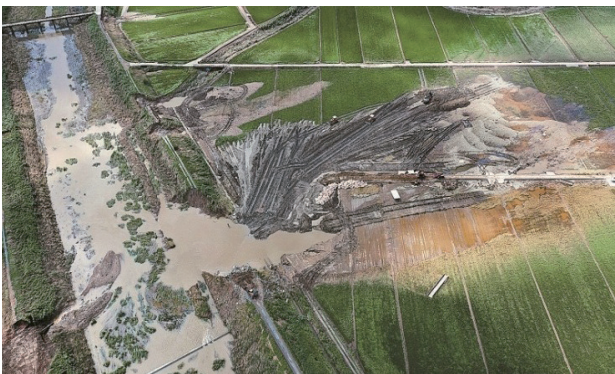
영산강 유역에서 피해를 입은 지류지천은 나주 문평천, 담양 증암천 및 석곡천, 장성 관동천 등이다. 나주 문평천은 영산강의 제 1지류로서 전남 나주시 다시면에서 영산강에 합류한다. 유역면적이 40.3km<sup>2</sup>인 중소규모의 하천으로 임야면적이 약 79%, 농경지 면적이 18%를 차지하고 있다. 문평천의 제방 유실과 범람으로 나주시 다시면 죽산리 일대 농경지에 큰 피해가 발생하였다. 집중호우에 의하여 영산강 본류의 홍수위가 높아지자 문평천에서 영산강으로 유출되지 못하고 높은 홍수위를 유지하던 문평천에서 제방이 유실되고 범람이 발생하였다. 제방 붕괴 및 범람으로 제내지로 홍수량이 유입되어 농경지가 잠겼다. 또한 한내교, 회룡교 양안의 여러 곳에서 제방 사면이 침식되었다. 그림 5는 나주 문평천 제방 붕괴 및 침수 피해 상태를 보여주고 있다.

(가) 문평천 제방 붕괴

그림 5. 나주 문평천 제방 붕괴 및 침수 피해

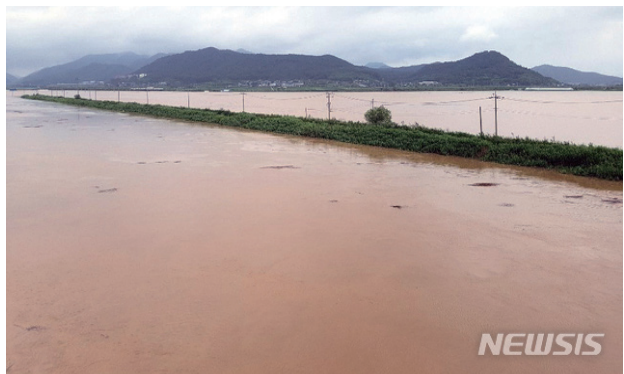
(나) 문평천 인근 침수

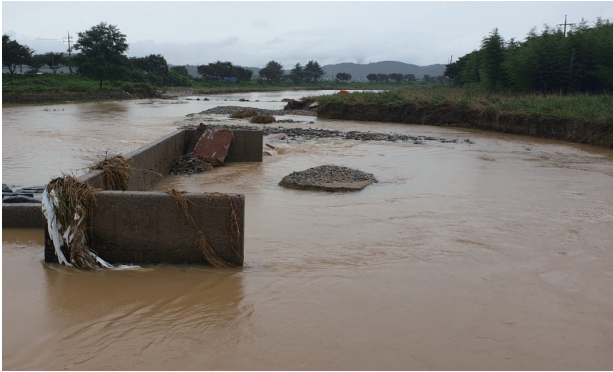
증암천은 광주댐 하류부에 피해가 발생하였다. 광주댐 유역에 500년 빈도 이상의 강우가 발생하여 댐하류 홍수량이 계획홍수량 이상으로 크게 증가함에 따라 하천시설물이 유실되고 하상이 침식되었다. 또한 증암교와 고읍교 중간지점 증암천의 좌안 제방의 약 50m 정도 구간이 유실되었다. 석곡천의 홍수피해는 상류에 발생한 폭우로 인해 홍수량과 유속이 증가하여 발생한 보와 제방 접합부의 호안 유실과 하상 세굴 등이다. 그림 6은 증암천, 석곡천의 홍수 피해 상태를 보여주고 있다.

(가) 증암천 하천시설 유실

그림 6. 담양 증암천, 석곡천 홍수 피해

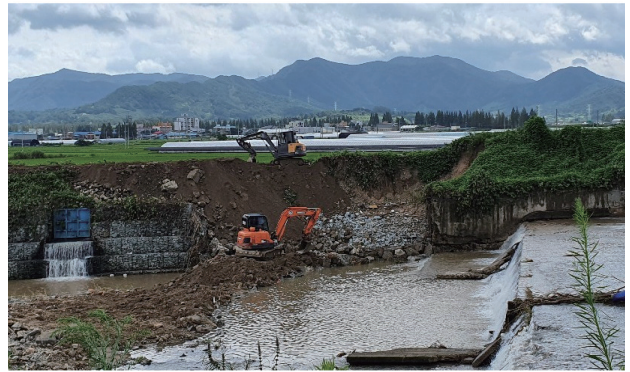
(나) 석곡천 보와 접속되는 제방 유실

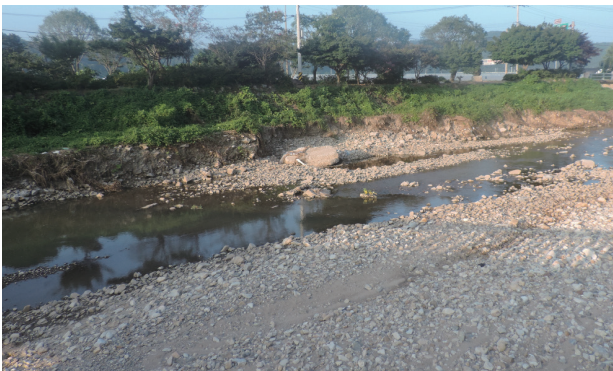
영산강의 제 2지류이다. 유역면적은 14.9km<sup>2</sup>이고 임야면적이 약 72%, 농경지면적이 25%를 차지하고 있다. 관동천의 홍수 피해는 장성군 황룡면 필암리 구석교 인근 지역에서 발생하였다. 집중호우에 의한 홍수량 증가에 따라 하천 내 유속이 증가하여 저수로 부분 제방이 일부 유실되고 하상이 침식되었다. 그림 7은 관동천의 홍수 피해를 보여주고 있다.

(가) 관동천 하상 침식

그림 7. 장성 관동천 홍수 피해

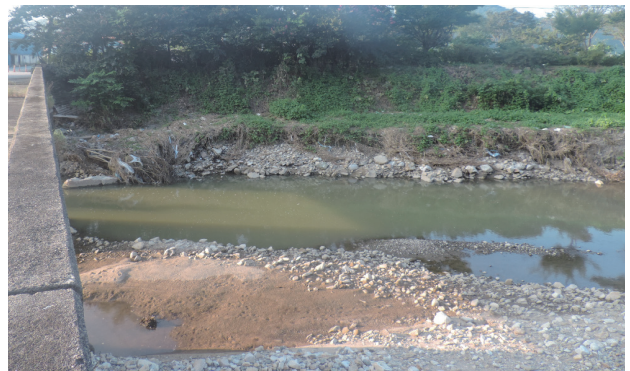
(나) 제방 하부 유실

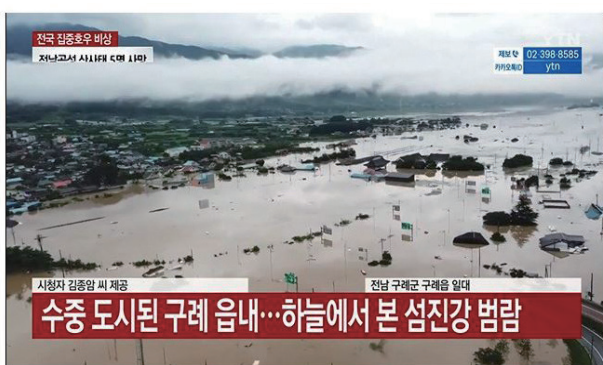
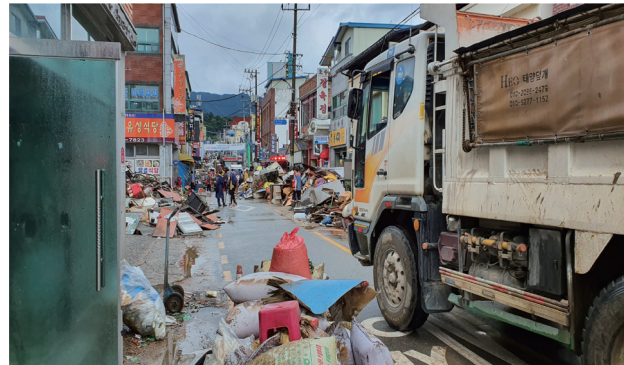
구례읍이 침수된 경로는 세 가지로 확인되었다. 계획홍수위보다 높아진 홍수위로 인하여 구례읍 구례5일장에 인접한 서시천에서 구례5일장 방향으로 강물이 월류하였고, 서시천의 하류부 섬진강과 합류되는 지점에 인접하여 있는 서시1교의 교각과 제방 접합부의 틈새 공간과 제방붕괴로 인하여 서시천 강물이 구례읍 봉동리, 봉서리 방향으로 유입되었다. 또한 섬진강을 가로 질러 구례읍과 문척면을 잇는 문척교로부터 섬진강물이 구례읍 봉서리, 봉남리 방향으로 유입되었다.

구례5일장 근방의 서시천 하도는 굴입하도 구간이다. 굴입하도란 계획홍수위가 제내지반보다 낮아 제방이 축조되지 않은 하도를 의미한다. 계획홍수위 보다 높아진 홍수위로 인하여 구례5일장 인근 굴입하도 구간에서 월류가 발생하였다.

(가) 구례 읍내 침수관련 보도

(나) 구례 읍내 피해복구 거리 모습

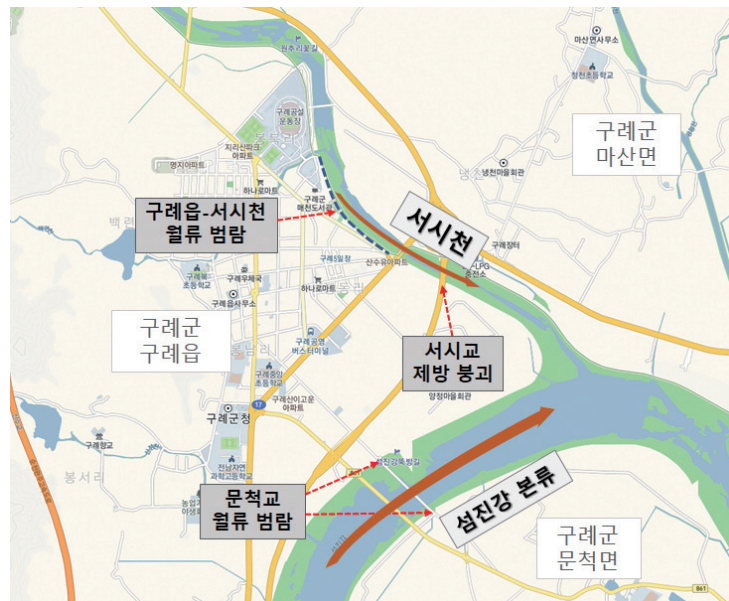
그림 9. 구례읍 침수 경로

섬진강 유역 평균 200년 확률빈도 이상의 집중호우가 발생하여 2020년 8월 8일 오전 8시경부터 구례읍이 침수되어 많은 피해가 발생하였다. 구례읍은 전남 구례군의 중심도시로 군청, 교육지원청 등 관공서와 구례5일장 등 상업시설이 있는 곳이다. 구례읍 내 섬진강변에 가까운 지점의 건물은 1층 높이 정도까지 침수되었다. 언론 매체는 “수중 도시된 구례 읍내 ... 하늘에서 본 섬진강 범람”이라는 제호로 침수현황을 방송하였다. 그림 8(가)는 구례읍 침수 모습을 보여주고 있다. 그림 8(나)는 침수 피해로부터 복구 중에 있는 구례 읍내 거리 모습이다. 그림 9는 섬진강과 서시천 강물이 구례읍에 유입되어 구례읍이 침수된 3가지 경로를 보여주고 있다..

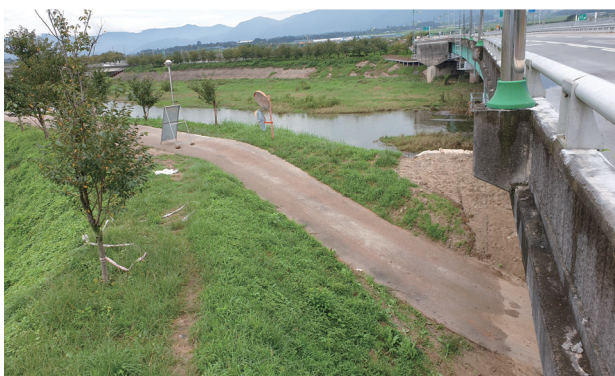
서시1교는 전남 구례군 구례읍과 구례군 마산면을 잇는 교량으로 서시천 하류부 섬진강과 합류되는 지점 가까이 위치하고 있다. 서시1교 교각에 접속되는 제방은 제방고가 낮아지면서 교각과 접속하고 있다. 계획홍수위에 근접한 섬진강 수위로 인해 섬진강과 합류되는 서시천 홍수위가 높아지면서 서시1교와 접속되는 제방고가 낮은 지점을 통해 강물이 제내지로 월류하였다. 서시1교 우안의 제방붕괴는 제방고가 낮은 구간을 통해 월류가 지속되는 동안 월류되는 부분이 확장되면서 제방이 붕괴된 것으로 판단되었다.

(가) 서시1교에 접속되는 제방 모습

그림 10. 구례 서시1교 접속부 제방 형태와 제방 붕괴 모습

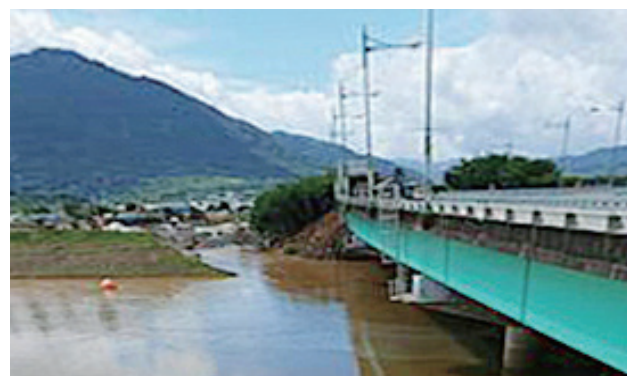
(나) 서시1교 우안 제방붕괴

10(나)는 서시1교 우안 제방 부분이 붕괴된 모습이다. 그림 11은 서시1교 주변의 구례읍과 마산면 마을과 농지가 침수된 모습이다.

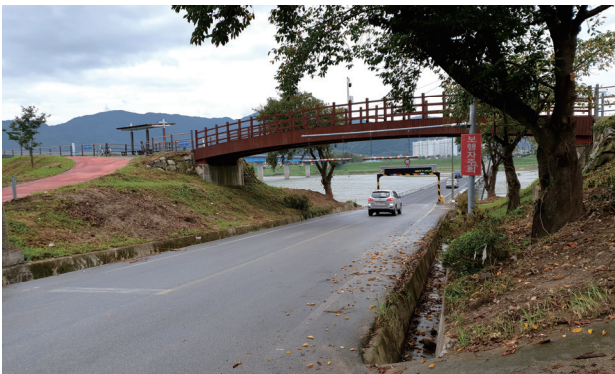
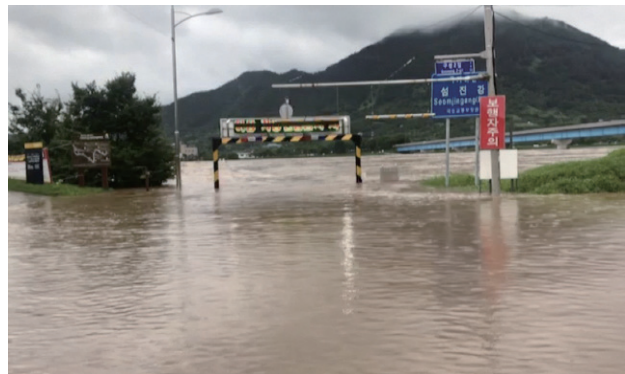
그림 12. 구례 문척교 전경 및 침수 당시 모습

문척교는 섬진강을 가로질러 구례군 구례읍과 구례군 문척면을 연결하는 교량이다. 문척교는 구례읍이 형성되면서부터 사용되어 온 역사가 깊은 교량이다. 교량 높이가 낮아 교량의 끝단에 접속되는 지점의 양안 제방은 도로와 연결하기 위하여 도로폭 만큼 제방이 없다. 도로와의 연결로 인해 문척교 제방이 없는 구간을 통하여 섬진강물이 월류하여 섬진강 좌안 측에 있는 구례읍과 우안 측에 있는 구례 문척면이 침수되었다. 그림 12는 구례 문척교 전경 및 침수 당시 모습을 보여주고 있다. 그림 12(가)는 문척교를 문척면에서

(가) 문척교 우안측 모습

(나) 문척교 좌안측 침수모습

구례읍 방향으로 바라 본 모습이다. 그림 12(나)는 그림 12(가)와 반대 방향인 구례읍에서 침수된 모습을 담은 사진이다. 문척교 양안을 통하여 구례읍과 문척면이 침수되었다.

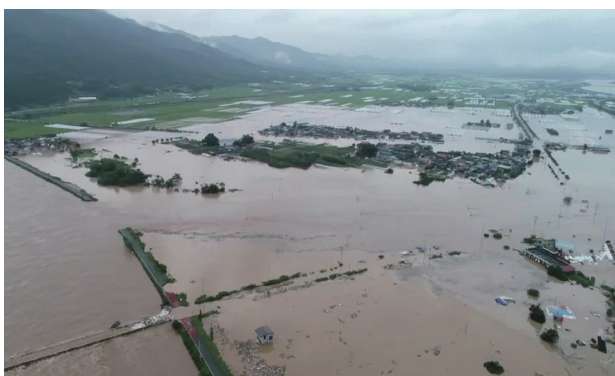
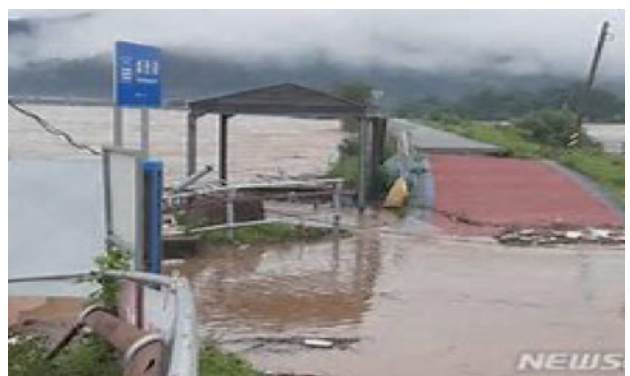
그림 13. 남원 금곡교 제방 붕괴 당시의 인근지역 침수 피해 모습

초기 금곡교 인근 제내지 침수는 금곡교와 접속되는 도로 부분의 제방고가 주변 제방고보다 낮아 이를 통하여 강물이 제내지로 유입되었고 계획홍수위 보다 높아진 홍수위가 지속되자 금곡교 인근 취약한 제방 구간이 붕괴되었다.

(가) 금곡교 제방붕괴 당시의 침수 모습

(나) 금곡교 접속 도로구간 월류 모습

그림 13(가)는 금곡교 제방이 붕괴된 당시 금곡교 주변의 섬진강과 제내지 침수 모습이다. 그림 13(나)는 금곡교에 도로가 접속되는 낮은 제방 구간을 월류하여 섬진강물이 제내지로 유입되는 모습이다. 그림에서 금곡교는 좌측에 있으나 물속에 잠겨 모습이 보이지 않는다.

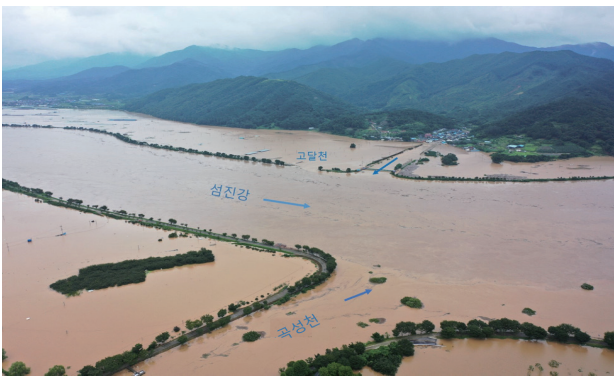
고달교 인근 제방 유실은 교량 하부 섬진강 좌안측 제방에서 확인되었다. 제방이 취약하고 홍수위가 높아 제방의 일부가 유실되고 범람하였다. 이러한 제방 일부 유실과 범람으로 곡성군 고달면 일대의 농경지와 주택 등이 침수되는 피해를 입었다. 그림 14(가)는 곡성 고달교 인근 지역의 침수 모습을 보여주고 있다. 그림 14(나)는 고달교 하부 제방의 일부가 유실되어 있음을 보여주고 있다.

(가) 고달교 인근 지역 침수 모습

그림 14. 고달교 주변 지역 침수 및 하부 제방 유실 모습

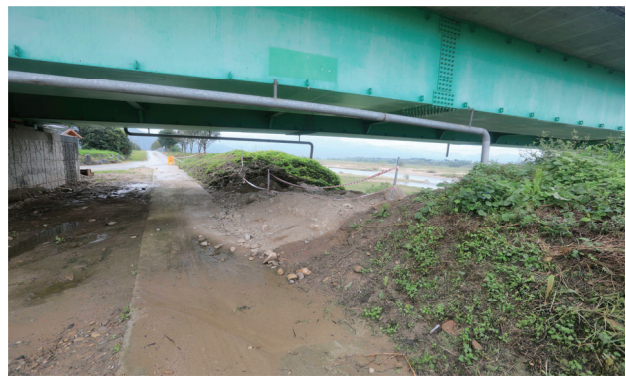
(나) 고달교 하부의 제방 일부 유실

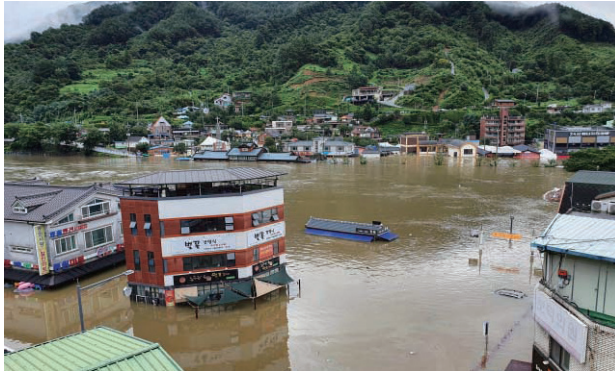
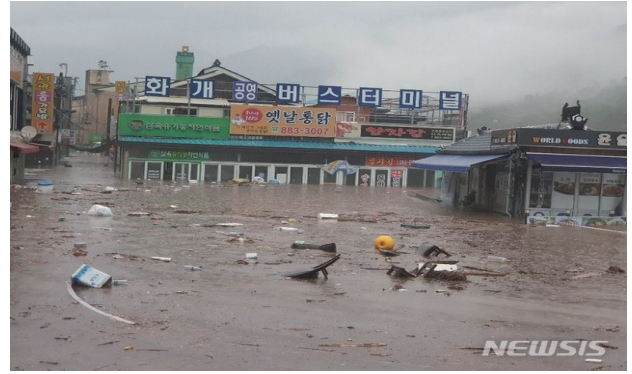
그림 15. 하동 화개장터 침수 모습

하동 화개천이 범람하여 화개장터가 침수되었다. 화개천은 경남 하동군 화개면에서 섬진강에 합류하는 지천이며 화개장터는 화개천의 하류구간에 위치하고 있다. 화개장터를 지나는 화개천의 하도는 굴입하도 구간이다. 섬진강 유역평균 강우량이 200년 빈도를 초과한 강우량이 발생하여 100년 빈도 계획으로 계획된 하도의 유효능력을 크게 상회하였다. 이로 인하여 홍수위가 제내지반 보다 크게 높아져 제내지에 위치한 화개장터가 침수되는 피해를

(가) 화개장터 침수 모습

(나) 화개 공연터미널 침수 모습

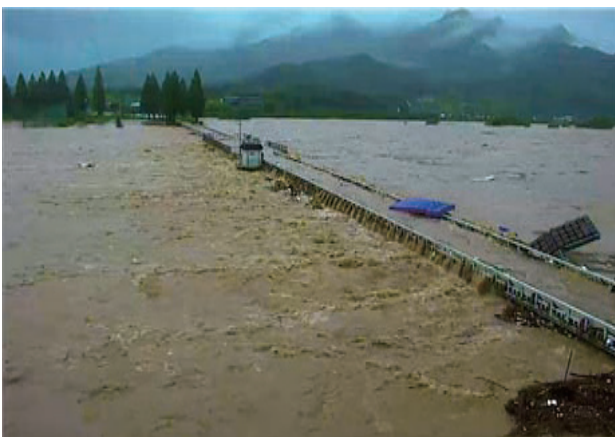
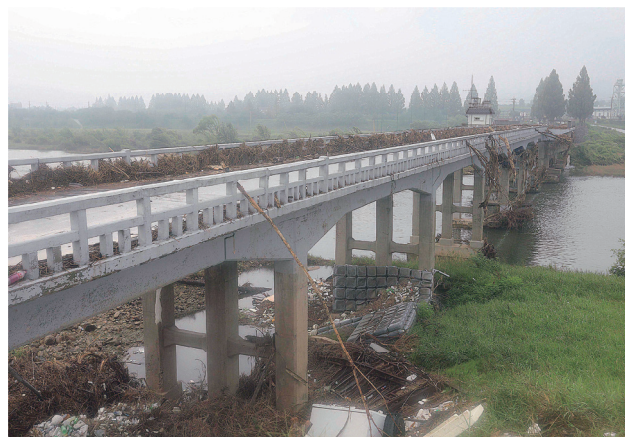
그림 17. 집중호우시와 이후의 금곡교 모습

금곡교((구) 금곡교를 뜻함)는 전남 곡성군 곡성읍 정선리와 전북 남원시 금지면 귀석리 사이를 흐르는 섬진강을 이어주는 교량이다. 금곡교는 경간장이 짧고, 상판 슬래브 높이가 낮아 하천 흐름에 지장을 주고 있는 교량이다. 금곡교는 하천 기본계획상 철거대상이었으나 지역 주민들의 민원이 있어 주민들의 편의를 위하여 사용 중에 있다고 한다. 금곡교는 2020년 8월 7일과 8월 8일 집중호우시 하천의 통수능에 많은 지장을 초래하였고 배수위 형성으로 제방붕괴에 영향을 미친 것으로 평가되어 홍수방어 계획상 철거되어야 할 교량으로 판단되었다. 그림 17(가)는 섬진강물이 금곡교를 월류하고 섬진강 흐름을 방해하고 있는 모습이다. 그림 17(나)는 홍수가 지나간 이후 금곡교에 유송잡물이 걸려 있는 모습이다.

(가) 집중호우시 금곡교 월류 모습

(나) 집중호우 이후 유송잡물이 걸려 있는 모습

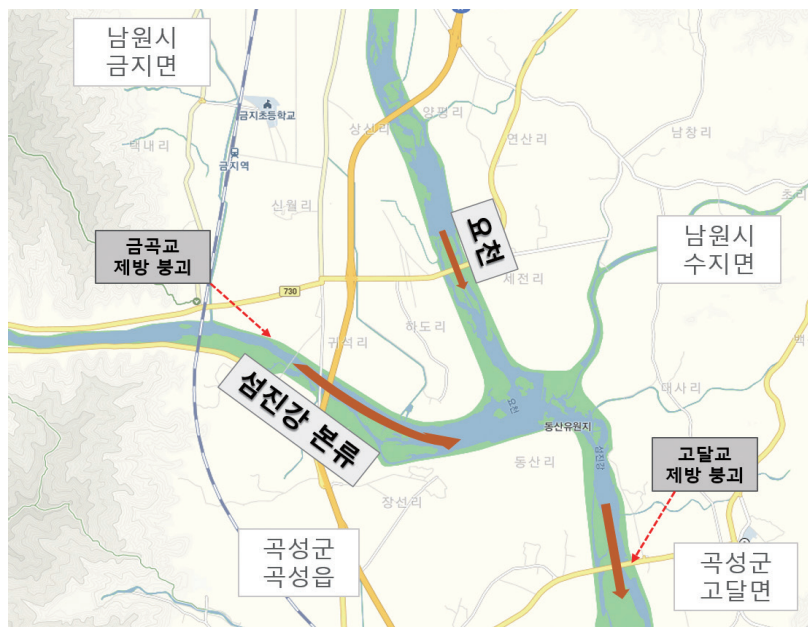
그림 18. 섬진강과 요천 합류구간 하도 모습

섬진강 본류는 요천과 합류되는 지점에서 굴곡지어 흐르면서 요천과는 직각 방향으로 합류된다. 요천과 합류되는 지점의 섬진강 하폭은 넓다. 요천과 합류된 이후 섬진강 본류 흐름 방향은 직각방향으로 크게 변하면서 하폭은 일시적으로 좁아지고 있다. 그림 18은 섬진강과 요천 합류구간의 하도 모습을 보여준다.

수리학적 관점에서 살펴볼 때 요천에서 흘러 들어오는 많은 유량은 섬진강 본류 우안에 부딪히고 좌우로 분산되면서 섬진강 본류 흐름을 방해하게 된다. 이러한 수리학적 현상과 함께 병목현상을 일으키게 하는 합류지점 이후의 지형학적 여건이 섬진강의 본류 흐름을 정체시키고 그 영향은 2km 상류에 있는 금곡교까지 충분히 미칠 수 있는 조건이라고 판단되었다.

섬진강과 요천과 합류점에서의 하폭과 하도의 흐름방향이 크게 변화되는 지형학적 및 수문환경적인 요인도 금곡교의 홍수위 상승에 기여하고 제방

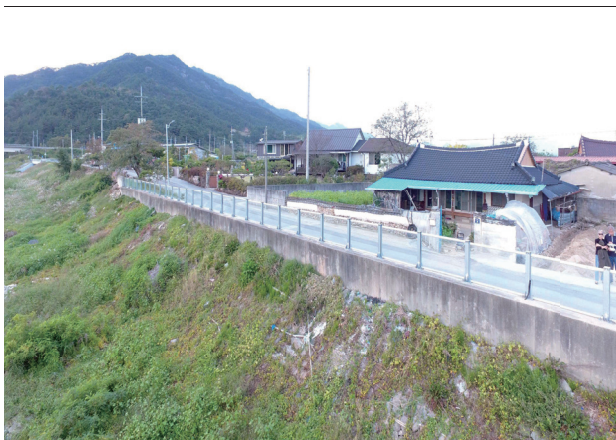
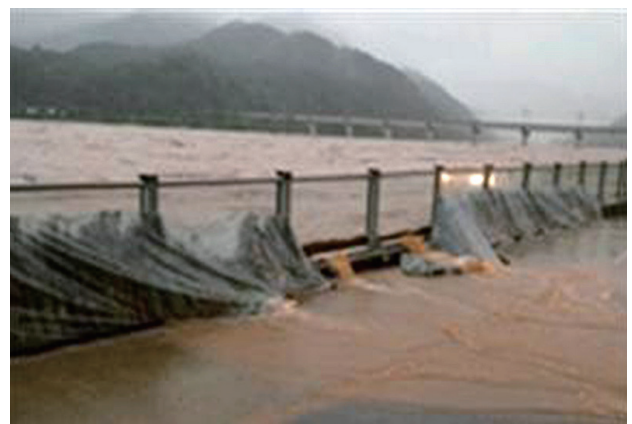
그림 19. 금곡교 제방붕괴 지점에 인접한 제방 상태

제방이 붕괴된 금곡교 지점의 제방을 하천시설기준과 비교하여 조사하였다. 제방 여유고 기준은 표 5와 같다. 섬진강 하천기본계획(보완)(2009)에 의하면 100년 빈도로 계획된 금곡교 지점의 계획홍수량은  $5,160\text{m}^3/\text{sec}$ 이다. 기준에 의하면 금곡교 지점에서의 제방 여유고는 1.5m 이상이어야 하나 제방 여유고 기준에 크게 못 미치고 있다.

제방이 붕괴된 금곡교 지점에 인접한 상류 제방의 일부 구간은 오히려 홍수위가 제방고 보다 높았다. 이런 구간은 방수벽 용도로 파라핏을 설치하고 있었다. 그림 19(가)는 제방 앞비탈머리에 파라핏이 설치된 일부 제방 구간을 보여주고 있다. 그림 19(나)는 섬진강 홍수위가 제방의 제방고 보다 높아 파라핏과 지면 사이 틈새로 강물이 제내지로 유입되는 상태를 보여주고 있다.

(가) 파라핏이 설치된 제방 일부 구간

(나) 파라핏 하부로 강물이 유입되는 모습

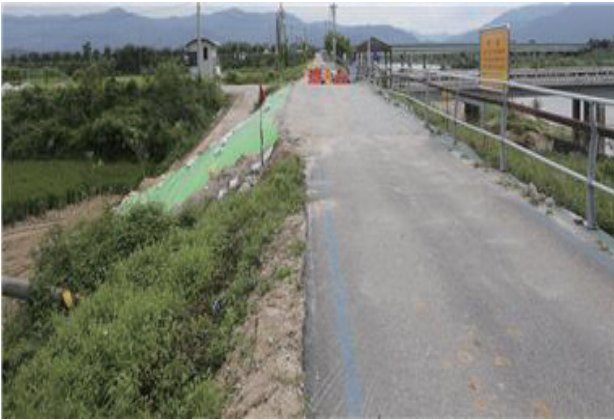
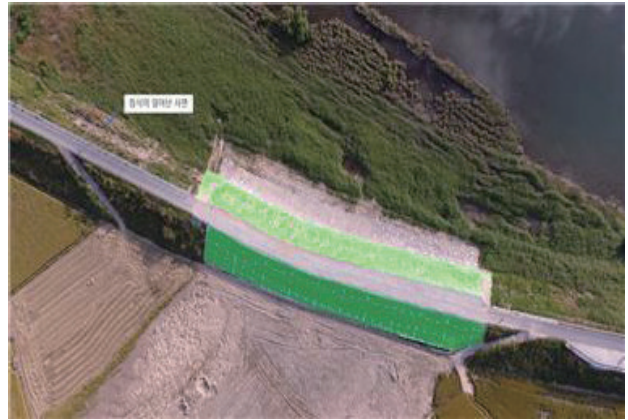
그림 20. 금곡교 제방붕괴 지점의 독마루폭과 앞비탈면 상태

제방 독마루폭 기준은 표 6과 같다. 하천시설기준에 의하면 금곡교에서의 독마루폭은 6m 이상이어야 한다. 현재의 독마루 폭은 시설기준의 2/3 정도인 것으로 파악되었다. 현장조사시 복구된 제방은 기존제방보다 독마루폭이

넓어지고 더 견고하게 보수된 것으로 보였다. 그림 20(가)는 기존제방과 보강된 제방의 독마루폭을 상대적으로 견주어 볼 수 있는 사진이다. 긴급 보수된 제방의 독마루 폭이 더 넓어졌다.

제방의 비탈경사도에 대한 하천시설기준에서 비탈경사는 1:2 이상으로 완만하게 한다. 단, 제방고가 0.6m인 구간이나 홍벽 또는 호안이 설치된 구간에서는 예외로 한다 라고 규정하고 있다. 제방이 붕괴된 지점의 앞비탈경사도는 이러한 하천시설기준을 만족하지 못한 것으로 조사되었다. 기존 제방의 일부 구간은 충분한 경사도를 확보하지 못한 상태이고 하천에 접하는 앞비탈면(일반적으로 호안공법이 적용된 사면)도 침식이 많이 일어난 상태였다. 반면에 복구된 제방의 앞비탈면과 뒷비탈면은 완만한 경사각을 이루고 견고하게 보강되어 있었다. 그림 20(나)는 복구된 제방 구간을 하늘에서 내려다 본 사진이다. 앞비탈면이 침식되어 앞비탈경사도가 기준을 만족하지 못함을 보여주고 있다.

(가) 기존제방과 복구제방의 독마루폭 차이

(나) 기존제방의 앞비탈면 침식 모습

미달되는 제방으로 조사되었다. 제체 누수도 있었다고 탐문조사되었다. 집중호우나 홍수가 지난 8월 7일과 8월 8일과 같은 규모로 다시 발생할 때 현재 상태의 제방은 또 다시 붕괴될 확률이 매우 높은 위험에 노출된다고 평가되었다. 홍수방어를 위하여 기준에 적합한 제방관리가 철실하고 시급하다고 판단되었다.

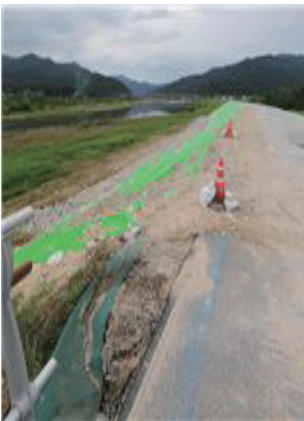
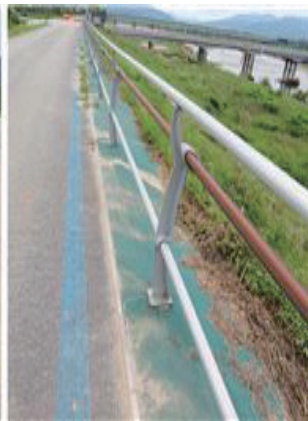
그림 21. 금곡교 제방붕괴 인접 지점의 제방 앞·뒷 비탈머리 상태

(가) 제방 앞·뒷비탈머리 보호용 비닐과 난간

(나) 파손된 제방 앞비탈머리 보호용 비닐과 난간

보였다. 제방 비탈머리를 비닐로 보호하고 있는 모습은 국가하천의 격에 어울리지 않은 모습으로 다가왔다. 그림 21(가)는 두꺼운 비닐을 난간으로 고정하여 앞비탈머리와 뒷비탈머리를 보호하고 있는 제방 모습을 보여주고 있는 사진이다. 그림 21(나)는 이번 집중호우로 섬진강 강물이 월류하여 제방의 비탈머리 부분이 손상된 모습을 보여주고 있다.
