## 2020년 충청지역 홍수 피해조사

본 기사에서는 2020년 7월 말부터 8월 초순까지 발생한 집중호우로 인해 대전, 세종, 충북, 충남 지역에서 발생한 수재해에 대해 살펴본다. 수재해의 범위에는 범람과 침수 등의 직접적 피해 외 산사태까지 포함된다. 피해 조사는 2020년 9월 초순까지 조사된 내용을 포함하므로 향후 중앙정부의 피해 집계가 종료되는 시점에서의 결과와 다를 수 있다.

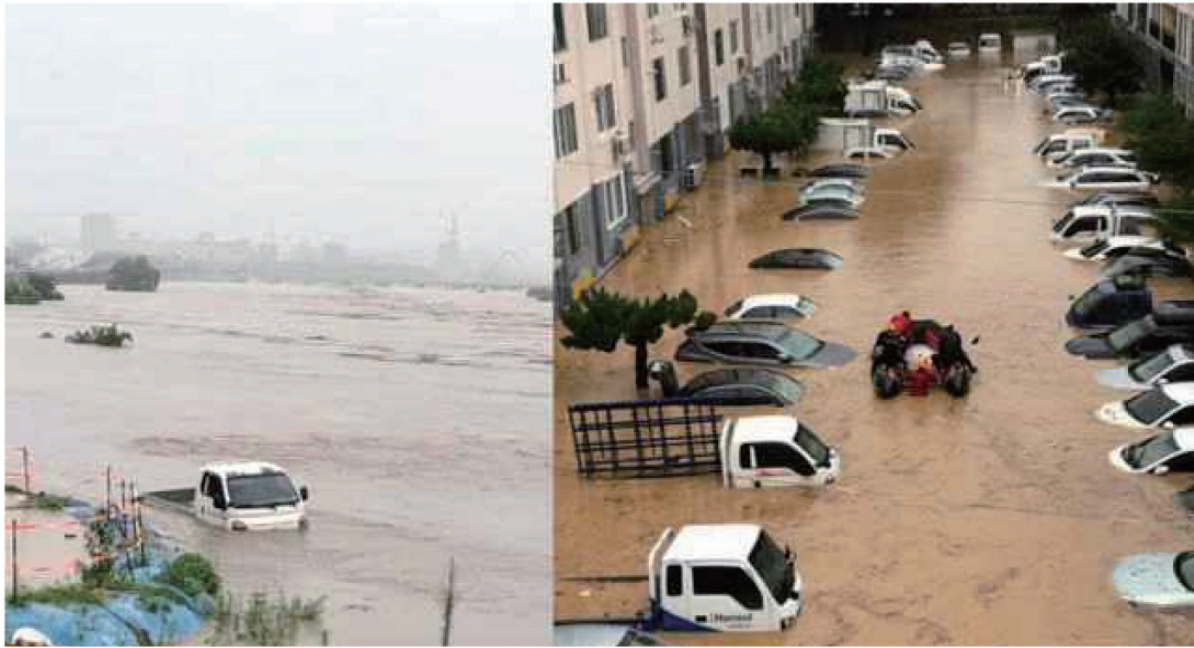
2020년 7월 30일 대전 세종 지역에 쏟아진 폭우로 곳곳에서 피해가 속출하였다. 시간당 80 mm의 폭우가 내려 2명이 숨지고 아파트 단지가 물에 잠기는 등 비 피해가 잇따랐다. 대전에서는 7월 30일까지 2명이 숨지고, 아파트 28세대·주택 85세대·차량 55대가 침수되는 피해가 났다. 많은 비가 쏟아지면서 대전 서구 정림동의 아파트 단지(코스모스 아파트) 3개 동 가운데 2개 동이 물에 잠겼다. 이 아파트에 사는 50대 주민 1명은 의식불명으로 쓰러져 병원으로 이송했으나 숨졌다. 성인 허리 높이까지 차오른 물 때문에 주차장에 있던 차량 수십여대가 침수됐으며 아파트 전체 가구의 전기도 차단된 상태였다. 119구조대는 보트를 타고 고립된 아파트 주민을 대피시키는가 하면 펌프차로 배수 작업을 진행하였다. 아파트에 고립된 주민 70여 명은 구조대에 의해 인근 수미초등학교로 대피하였다(대전일보 기사 인용). 쏟아진 폭우로 침수 피해를 본 대전시 서구 정림동 코스모스아파트는 주변 하천보다 지대가 낮고, 인근 산에서 쏟아져 내려온 유입수를 제대로 빼내지 못한 게 주요 원인으로 작용했을 것으로 판단되며, 짧은 시간 집중된 폭우와 배수 시설의 한계로 요약된다.

호우경보가 발령된 2020년 7월 30일 오전 4시부터 1시간 동안 이 지역 등에는 최대 79 mm의 폭우가 쏟아졌으며, 코스모스 아파트는 주변 도로보다 3에서 4 m가 낮은 데다 인근 갑천 홍수위보다도 낮아 갑천 수위가 상승하면 물을 빼낼 수조차 없는 구조였다. 정림동 효자봉과 쟁기봉 사이 오릿골약수터 인근에서부터 쏟아져 내려온 유입수가 아파트 주차장 등 마당에 갇히면서 견잡을 수 없게 되었고, 이러한 유입수량의 과다로 배수시설이 있더라도 홍수에 버금가는 이번 폭우를 처리할 수 있는 능력을 초과해 버린 것이다(연합뉴스 기사 인용).

그림 1.1 대전 갑천 · 대전 서구 정림동의 한 아파트 (대전일보 기사 인용)

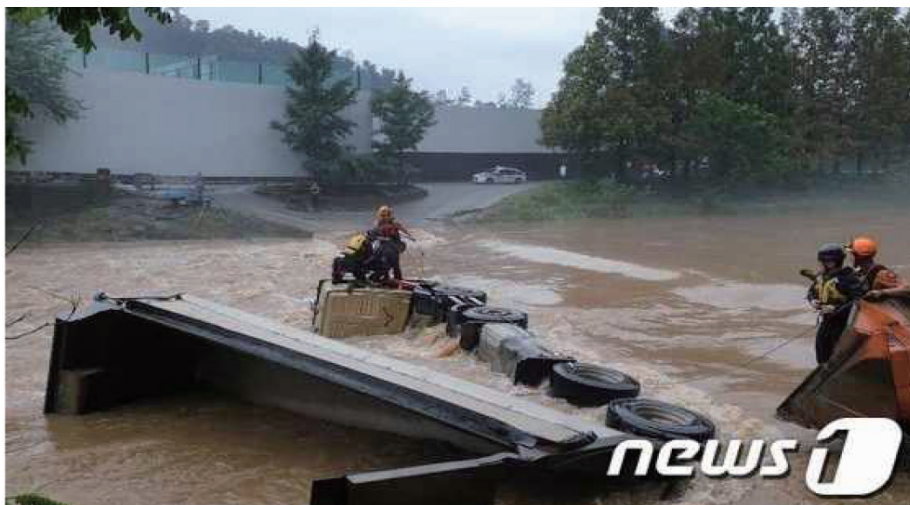
2020년 7월 31일까지 파악한 7월 28일에서 30일까지의 세종 지역 호우 피해 현황은 이재민 1세대, 도로침수 12건, 도사 유출 10건, 주택 및 상가 침수 4건이었다. 이외에는 7월 30일 오전 7시 20분쯤 덤프트럭이 다리를 건너다 급류에 전도되었으니 긴급 출동한 119구조대가 운전자를 구조하였다(그림 1.2)

그림 1.2 교량 통행 중 전복된 트럭 기사의 구조 (뉴스1 기사 인용)

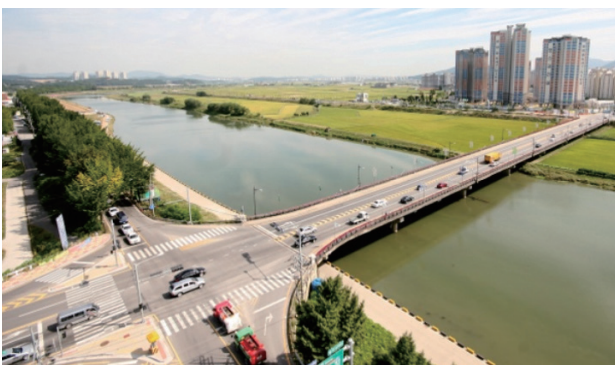
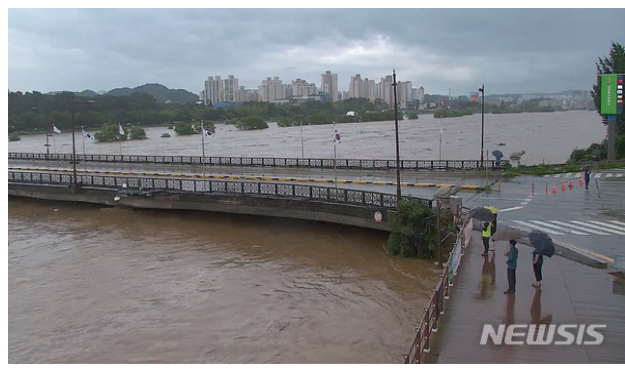
아산시는 2020년 8월 홍수로 인해 411명의 이재민이 발생했고, 주택 693채, 상가 271동이 침수 피해를 입었고, 산사태 24개소, 또한 3,670농가(1,614ha)의 농작물 피해도 발생했다. 특히, 8월 3일 곡교천이 범람하면서 큰 피해를 야기했다. 그림 2.1은 곡교천의 평상시 모습과 8월 3일 범람 직전의 모습을 찍은 사진이다. 아산시는 8월 3일 오후 1시 30분부터 충무교와 곡교천 인근에 홍수주의보를 발령하고, 범람이 우려되는 아산천 인근 모종동, 신동마을 주민들에게는 고지대로 대피를 당부했다.

(a) 평산시 곡교천(충무교) 전경

(b) 8월 3일 범람 직전 곡교천(충무교) 전경

그림 2.1 평상시와 2020년 8월 3일 범람 직전 수위가 높아진 곡교천의 전경(Newsis 인용)

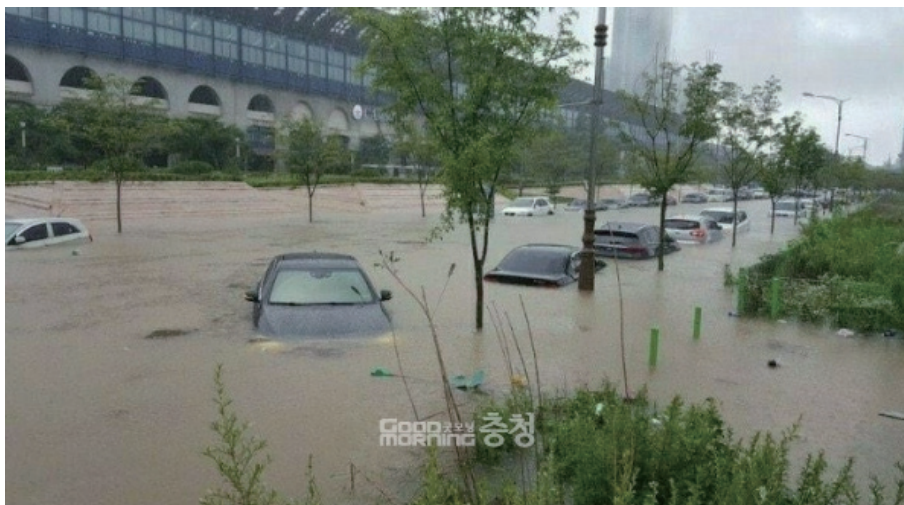
침수 피해 저감을 위해 둔포면 둔포면사무소 일원 13,762㎡, 염치읍 송곡도서관 일원 3,864㎡, 배방읍 KTX천안아산역 일원 6,638㎡, 총 24,264㎡에 대해 2020년 5월 자연재해위험개선지구로 지정 후 정비 사업 추진이 계획되어 있다. 지정된 3개 지구는 매년 반복되는 집중호우 영향으로 인근 하천수위가 상승해 저지대 배수가 원활하지 못해 주택 및 농경지, 도로 침수로 재산피해가 발생 된 곳이며, 그림 2.2과 같이 이번 홍수에서도 피해를 크게 입었다. 해당 지역은 2021년부터 2024년까지 4개년 동안 총 사업비 495억원을 투입해 배수펌프장 4개소 신설과 우수관거를 정비해 사업완료 시 침수지역내 561세대 1,430명, 건물 308동 농경지 40ha에 대한 침수피해를 예방할 수 있을 것으로 예상하고 있다.

그림 2.2 ktx 천안아산역 주변 침수로 주차된 차들이 물에 잠겨있다

사업대상지별로 현황을 보면 둔포지구 정비사업지는 총사업비 259여억원으로 배수펌프장 2개소 및 우수관거 개량 300m 등으로 인명보호 391세대 1,170명, 건물 261동에 대해 예방,송곡지구는 총사업비 79여억원으로 배수펌프장 1개소 및 유입관거 신설 266m 등으로 인명보호 120세대 260명, 건물 82동 예방, 장재지구는 총사업비 157여억원으로 배수펌프장 1개소 및 유입관거 신설 150m등으로 인명보호 50명, 건물 10동에 대한 예방의 사업효과를 거둘 수 있을 것으로 시는 판단하고 있다.

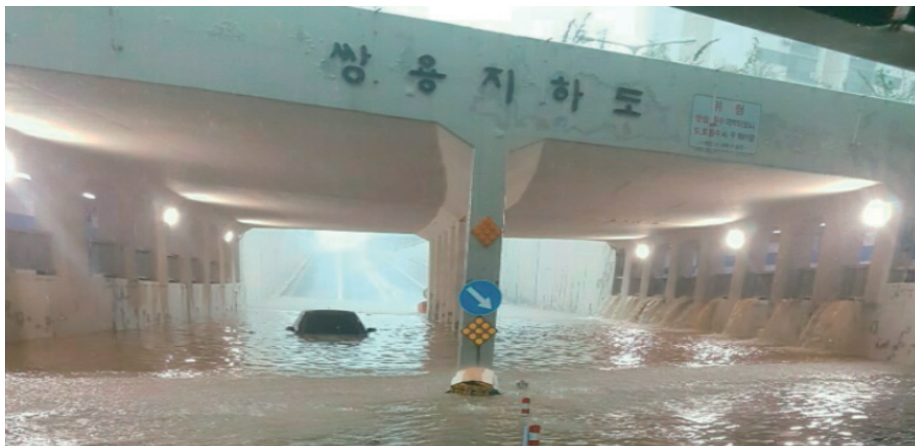
천안시도 지방하천 및 소하천 범람과 우수관의 통수능 부족으로 인해 많은 곳에 제방 범람 및 침수 피해가 발생했다. 천안시는 156세대 239명의 이재민이 발생했고, 주택침수 58건, 상가침수 21건, 도로·교량 피해 33건, 지방하천45건, 소하천86건, 산사태·임도 45건 등 총 271건의 피해가 발생했고, 585ha의 농가 피해도 발생했다.

[그림 2.3] 충청남도 천안시 서북구 쌍용동 쌍용지하도 침수 (2020년 8월 3일)  
(출처 = [https://biz.chosun.com/site/data/html\\_dir/2020/08/03/2020080303216.html](https://biz.chosun.com/site/data/html_dir/2020/08/03/2020080303216.html))
