## 2020년 8월에 발생한 부산·경남 수해의 원인 분석

**이 상 호**  
부경대학교  
토목공학과 교수  
peterlee@pknu.ac.kr

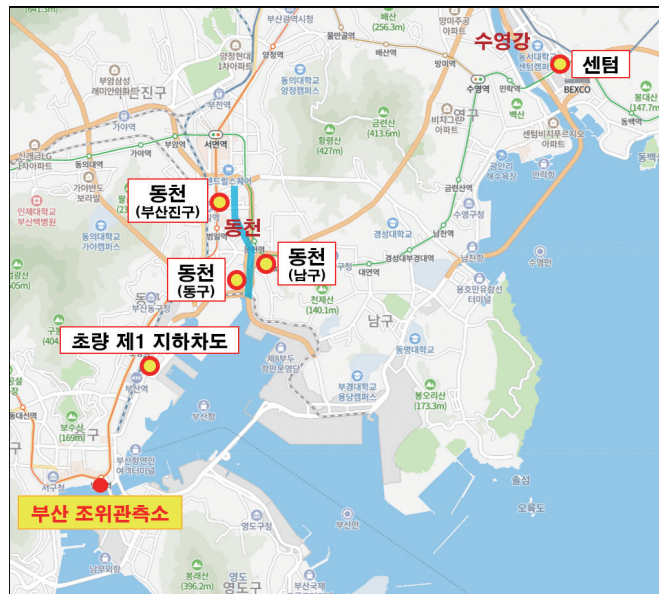
그림 2. 부산의 주요 수해 발생 지역과 부산 조위관측소의 위치

부산광역시의 여러 지역은 강우 시 강우-유출수가 하수관거와 하천을 통하여 바다로 유출된다. 특히, 이번 집중호우 시 피해가 발생한 지역들은 부산광역시의 남동쪽에 있는 지역들로서(그림 2; 네이버 지도 가공) 바다의 영향을 직접적 받는다. 따라서 해당 지역의 피해 검토 시 조위(潮位)의 영향을 검토할 필요가 있다.

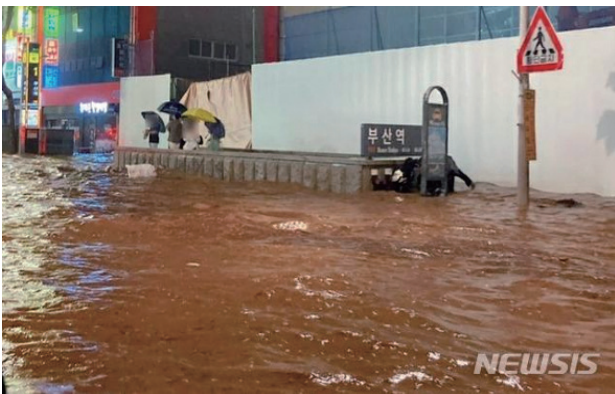
해당 침수는 제1 지하차도에서 100 m 가량 떨어져 있는 중앙대로와 충장로를 범람한 빗물이(그림 4) 장시간 흘러내려 오면서 발생했다. 특히 부산역과 초량역 사이에서 배출되지 못해 중앙대로에 고인 빗물이 저지대인 지하차도에 한꺼번에 유입되면서 침수가 발생하였다.

그림 4. 중앙대로의 지하철 부산역 상황

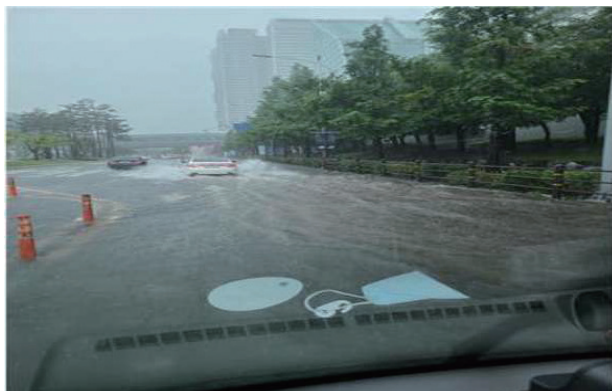
그림 6. 센텀 지역의 침수 상황

7월 23일 밤 저지대인 해운대 센텀시티 일대는 성인 허벅지 높이까지 물이 차면서 일대 초고층 주상복합 지하주차장에 침수가 발생하였다. 지하주차장의 경우 통상 1층 주차장에 차수벽이 설치돼 있고, 배수펌프도 갖추고 있으나 무용지물에 불과했다. 이 때문에 지하주차장으로 밀려든 빗물이 지하 5층 주차장까지 밀려 내려가 주차돼 있던 많은 차량들이 침수 피해를 입었으며, 승강기 또한 감전 위험 등으로 운행이 중단됨에 따라, 입주민들이 큰

비슷한 시각 해운대구 우동 노보텔 지하주차장에서도 급류에 휩쓸린 3명이 구조됐다. 또한 해운대구 반여동에서 수해로 인한 산사태가 발생했으나, 인명피해는 없는 것으로 확인되었다. 해운대 중동 지하차도 역시 침수돼 차량 1대가 고립됐다가 운전자가 긴급 대피하기도 했다. 이뿐만 아니라, 센텀시티 일대 도로가 침수되는 등 센텀시티 일대가 다양한 침수 피해를 입었다(그림 6). 특히 폭우와 만조가 겹치면 우수 배출 지점의 관 바닥 높이가 수영강 하구의 수위보다 낮기 때문에, 배수 불량에 의한 침수피해가 발생하는 곳이다.

하수도 시설기준이 개정된 2011년 이후 부산지역 하수도의 설계용량은 30년 빈도(최근 30년간 가장 많은 비를 배출할 수 있는 하수처리량)로 1시간 동안 96.8 mm, 2시간 동안 130 mm 정도로 설계되었다. 해운대구의 경우 1시간 동안 83 mm, 2시간 강우량의 경우 약 104 mm가 발생하였다. 이는 설계용량의 30년 빈도에 근접한 수치이다. 또한 해운대 지역의 경우 지형상의 문제(저지대)가 존재하기 때문에, 실제 강우량보다 체감상 더욱 빠른 피해를 입을 수 있다. 그러므로 저지대 및 부족한 설계용량의 하수도관을 고려하여 지역에 특화된 침수 방지 대책의 수립이 필요하다.

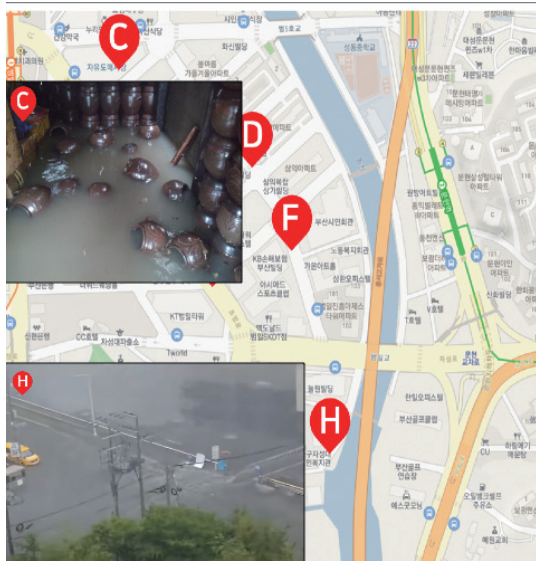
그림 7. 동천 하천변의 침수 지역

여러 지역에서 침수 피해가 발생하였다. 그림 7은 그 중 일부인 동구의 수해 발생 위치를 나타낸다. 그림의 출처는 개인 사진과 언론 보도 자료이다. 그림에서 C 지점의 침수심은 약 0.5 m이다. 지점 H는 동천의 홍수벽보다 노면이 낮은 인도교를 통하여 홍수가 범람하는 상황을 나타내는 사진이다.

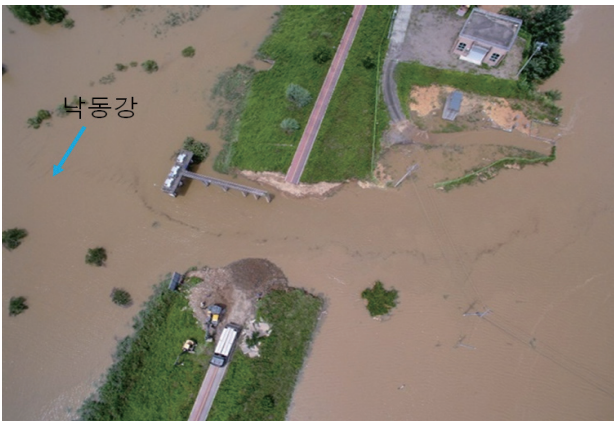
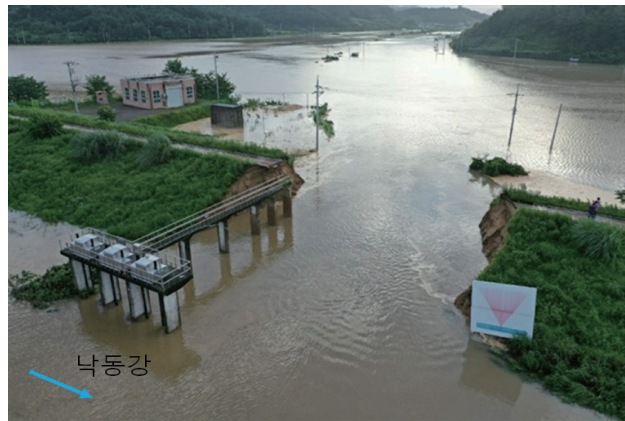
2020년 8월 9일(일) 04시 경에 낙동강 합천창녕보 상류 좌안 250 m 지점 우산2배수문 주변의 제방이 붕괴되어, 합천창녕보 상류 좌안 제방 30 여 m 유실되고 제내지 농경지가 50 ha 침수되었다. 피해 현장의 낙동강 제방은 마루폭 약 6 m, 사면경사 2.5:1이며, 재료는 현지에서 쉽게 구할 수 있는 재료인 세사로 이루어져 있다.

그림 9. 낙동강 합천창녕보 상류 좌안 250 m 파제 상황

항구복구는 파제된 제방을 원상으로 복구하는 데 그쳐서는 안 된다. 원상복구를 할 경우, 추후 같은 정도의 홍수가 발생하면 또다시 파제될 우려가 있기 때문이다. 따라서, 배수구조물과 흙 사이에 물길이가 생기지 않도록 하는 조치들이 반드시 같이 강구되어야 할 것이다. 이에 대해 나카지마(2003)는 다음과 같은 통문사고 방지대책을 제안하였다.

먼저, 통문의 측벽과 주위 흙과의 밀착은 아주 어려우며, 콘크리트 구조물과 흙 사이는 건설 이후의 강우에 의해서 틈이 생기고, 흙 부분의 침하도 일어난다. 대책으로서는 통문 주변의 흙을 인력 등으로 견고하게 굳히던가, 벤트나이트와 같은 팽윤성이 있는 흙을 극히 소량 섞은 점성토를 사용하는 것도 하나의 방법이다. 즉, 현재의 파제부를 구성하고 있는 흙의 특성을 전면적으로 바꾸는 방법을 생각할 수 있다.

이와 같은 대책은 신설 통문이 아니면 시공할 수 없으므로, 종래부터 있던 통문의 손상된 것에는 사용할 수 없다. 손상된 통문의 기능 회복과 사고 방지에는 현재에는 통문 주변의 그라우트밖에 대책은 없다. 그러나 그라우트는 수년이 지나면 다시 공동이 생기는 일이 많으므로 다시 그라우트 주입이 필요하게 된다.

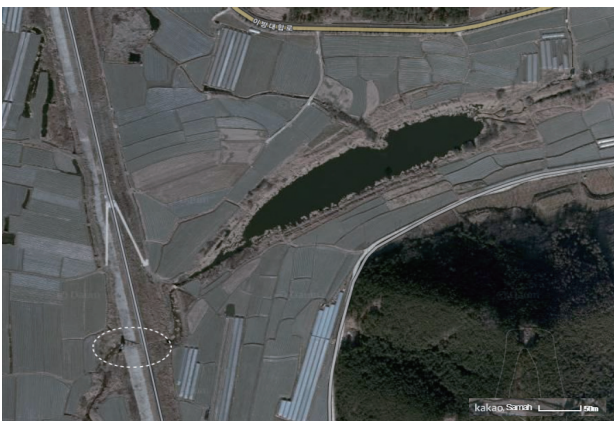
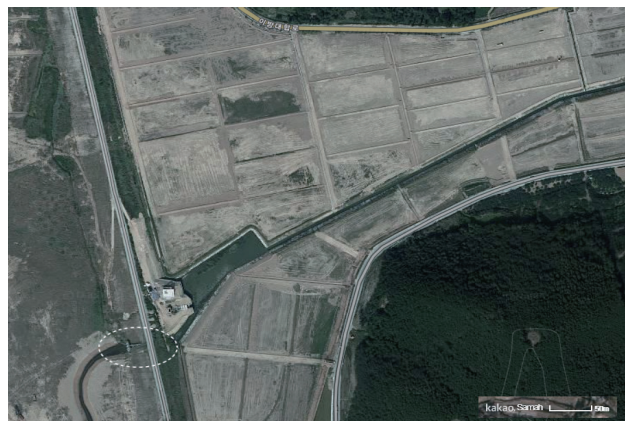
파제 현장 인근의 과거 항공사진은 카카오맵에서 찾아볼 수 있다. 카카오맵에서는 그림 10과 같이 2008년, 2011년의 항공사진을 볼 수 있다. 그림에서 생략하였지만, 2009년까지 이 수문은 펌프장이 없이 수문만 있는 자연배수에 의한 수문이었으며, 소하천에 상당한 규모(도상에서 면적 2 ha

내외로 추정)의 저류지가 있었다(그림 10(a) 중앙). 그런데, 4대강 사업기간인 2011년에 처음으로 배수펌프장이 등장하고(그림 10(b) 왼쪽 아래), 저류지는 배수펌프장 가까이에 약 0.3 ha 규모로 만들어지고, 원 저류지의 상당부분은 농지로 바뀐다. 4대강 사업에서 이 파제 현장에 대해 영향을 미친 것은 배수펌프장뿐이며, 제방의 보축, 증고, 개선 등 여타 사업은 추진되지 않은 것으로 보인다.

그림 10. 낙동강 파제현장의 과거 항공사진(흰색 타원이 우산2배수문과 파제현장)

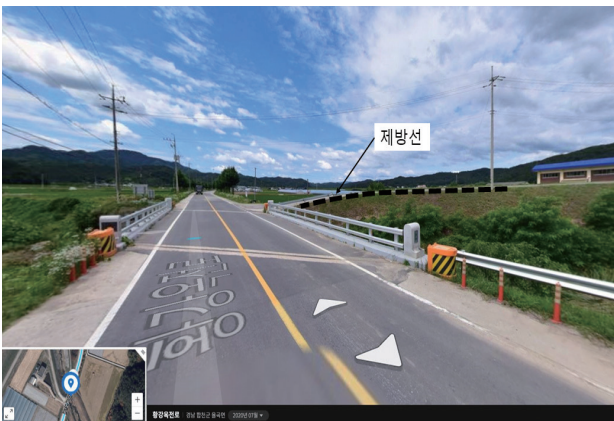
울곡면 낙민리는 합천댐으로부터 황강 본류 29.1 km 하류의 우안에 있고 8월 8일에 수해를 입었다. 농경지 1.18  $\text{km}^2$ 가 침수되었으며 도로와 제방이 4개 지점에서 유실되었다. 지방하천 낙민천은 황강에 합류되는데, 황강 우안을 따라 놓인 황강옥전로에서 ‘두사교’가 낙민천을 횡단하여 놓여 있다. 문제는 두사교의 높이가 낙민천의 제방보다 낮은 점이다(그림 14; 네이버 지도 가공). 즉, 8월 8일 황강으로 유입되는 낙민천의 수위가 상승하면서, 홍수가 제방고보다 낮은 두사교 노면을 따라 남북으로 범람한 것으로 분석된다(그림 15).

두사교의 상부구조와 교량 인접부의 제방 높이는 주변 제방의 높이와 같도록 높게 건설되었어야 했지만, 그렇지 못한 점이 홍수 시 농경지 등의 침수 피해를 야기한 주 원인으로 볼 수 있다. 그러므로 두사교의 형하고를 높여서 다시 가설하고, 두사교 접속 제방의 높이도 낙민천의 계획홍수위보다 높도록 보충하여야 한다.

그림 14. 낙민천 좌안 제방고의 하강 부분

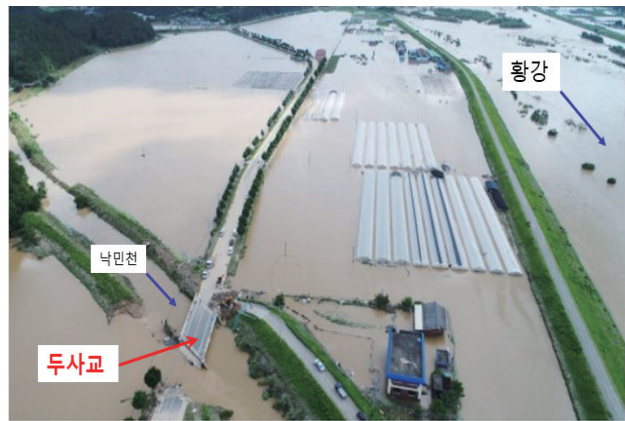
그림 15. 낙민리 농경지의 침수 전경 이우홍(2020)

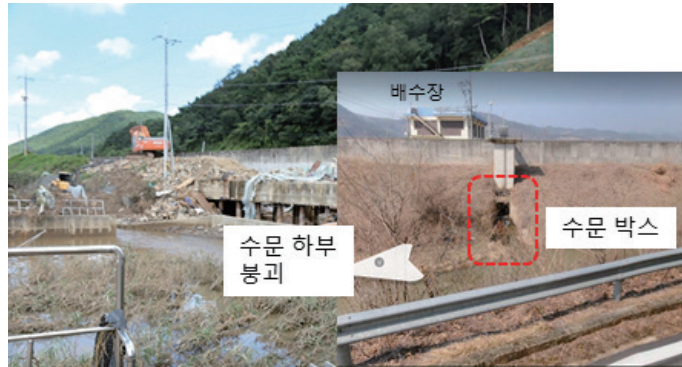
상신천 하류 우안 건태리의 침수 원인은 배수장의 수문(통관) 하부 제방 붕괴임을 그림 16의 카카오맵 가공 사진과 언론 기사(구자룡, 2020)로부터 알 수 있다. 언론 기사는 건태 제방 하부가 뚫렸음을 마을 주민들이 목격하였음을 기술하고 있다. 그림 16의 좌측 사진에서 배수장 수문 아래의 제방만 붕괴되었고 주변의 제방을 물이 월류하지 않았음을 알 수 있다. 이로부터 상신천과 황강의 수위가 상승하면서, 홍수의 제방 월류 없이, 수문 박스의 콘크리트 아래 면과 맞닿은 흙이 제내지로 빠져나가면서 제방이 붕괴된 것임을 알 수 있다.

그림 16. 배수장 수문 하부 제방 붕괴부(좌)와 상신천 제외지 수문(우)

건태리의 침수 피해 방지 대책은 배수장 수문 박스의 콘크리트 면을 따라 흙이 유실되지 않도록, 박스 및 제방을 제대로 설치하는 것과, 상신천 좌안의 배수로 출구에 역류방지 수문 등의 구조물을 설치하는 것이다.
