## **הנדון: חוות דעת וממצאי ביקורת ליקויי בנייה**

### **דירה חדשה מקבלן – בתהליך מסירה**

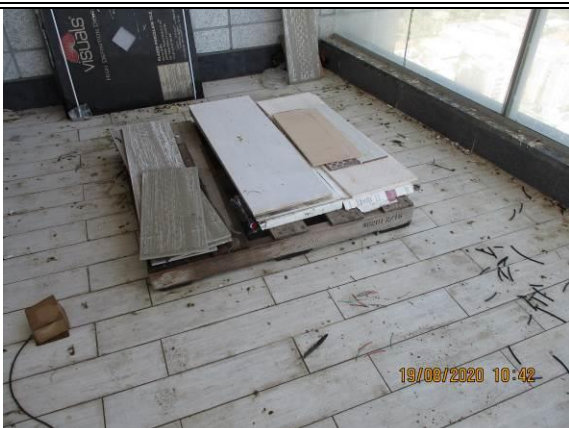
- 1.3 מלאי האריחים (רזרבה) שלא תואמים את הקיימים, וגם כמות המלאי זה קטנה מהנדרש. יצוין שתוך ניסיון השוואה לריצוף הדירה אריחי הרזרבה לא התאימו לא לכלל הריצוף, ולא לאריחים ה"זרים".

8. מלאי ריצוף וחיפוי שנמצא בדירה

בדירה הינו – החלפת ריצוף הדירה באופן מלא, כ- 150 מ"ר.

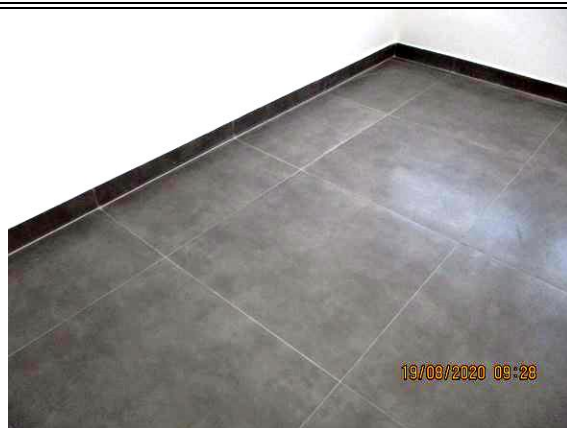
- 1.1 בריצוף הסלון נמצאו כ- 6 אריחים "זרים" – שונים בגוון ומרקם, ויתכן שגם בסוג משאר אריחי הריצוף. בחדר שינה המתואר בתמונה 3 נמצאו כ- 5 אריחים "זרים". בחדר שינה המתואר בתמונה 6 נמצאו 3 אריחים "זרים".
- יצוין שמדובר על 14 אריחים בהם אין שום ספק לגבי אי התאמתם לריצוף הדירה. מעבר לזה ברוב חדרי / משטחי הדירה נמצאו אריחים החשודים מבחינה זו, כאשר רמת אי התאמה שלהם לכלל ריצוף הדירה נמוכה יותר.
- לצורך המידע: 14 אריחים \* (0.8 מ' \* 0.8 מ') = 9.0 מ"ר או 6% משטח הריצוף הכללי של 150 מ"ר.

7. 2 אריחים "זרים"

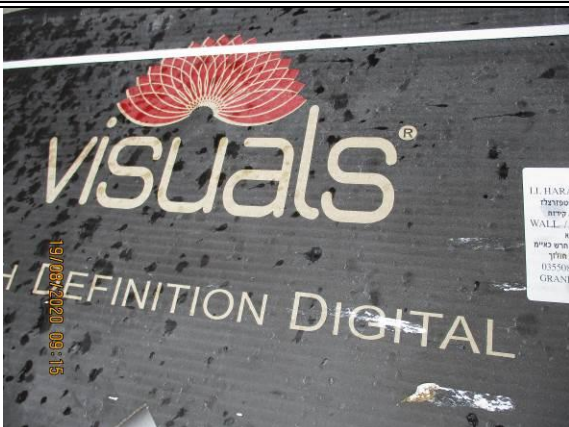
10. פרטים של הריצוף במלאי

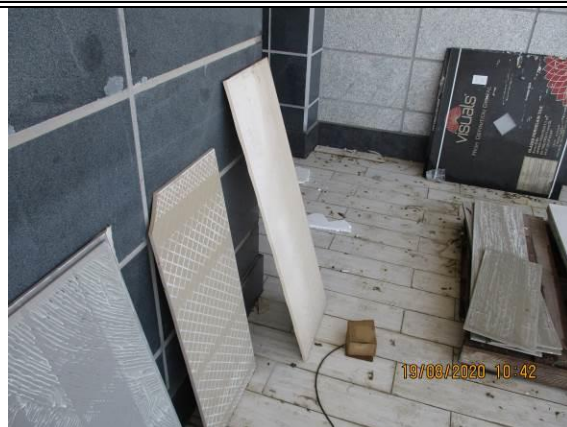
9. אריחי קרמיקה נוספים אשר בחלקם הגדו לשבורים ופגומים

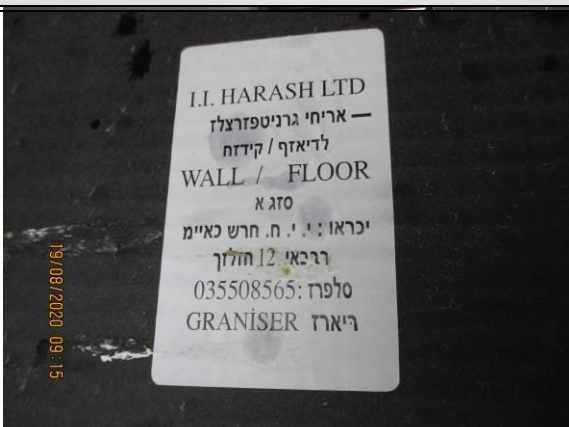
12. כנ"ל

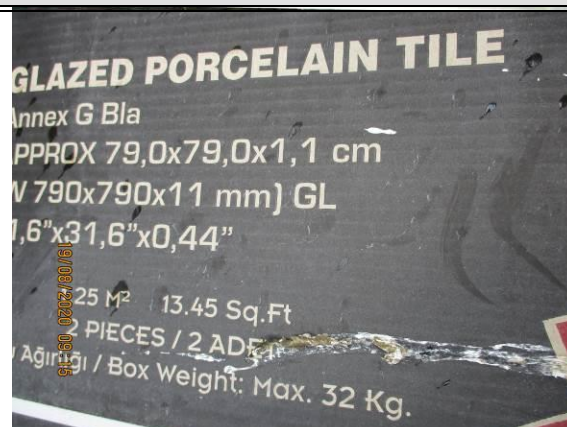
11. כנ"ל

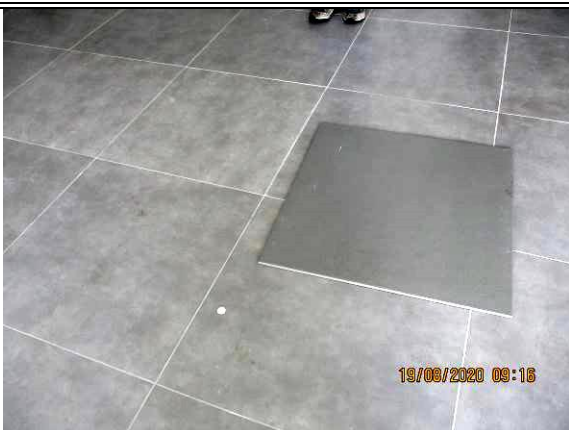
**14. אריחי המלאי גם לא תואמים את האריחים ה"זרים"**

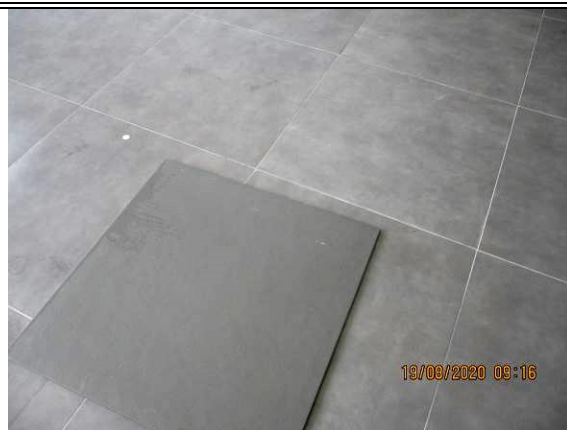
**13. אריחי המלאי כלל לא מתאימים לשאר הריצוף**

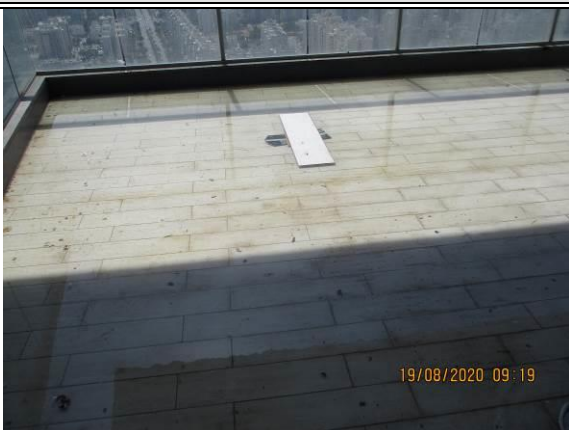
**16. קולט מים נסתם לצורך ביצוע הצפה במרפסת**

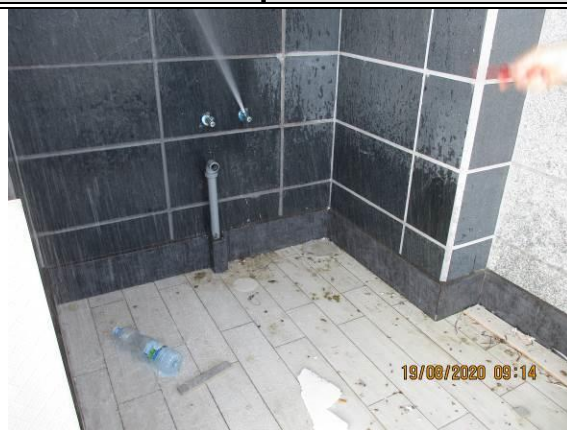
**15. ברז המים נפתח לצורך ביצוע הצפה במרפסת**

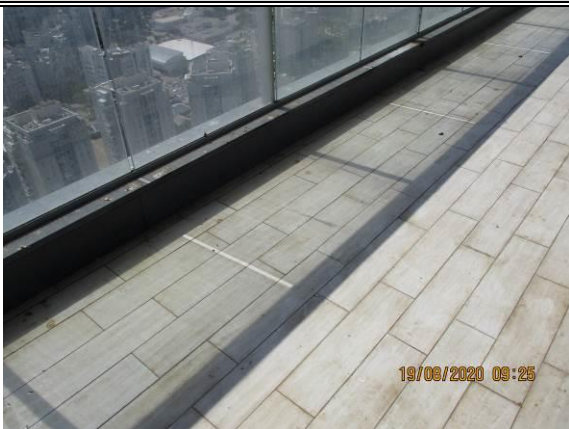
1.4 קטעי ריצוף במרפסת עם שיפוע לא תקני וקטן מהנדרש (כ- 13 מ"ר). יצוין ששיפועי הריצוף

**18. כנ"ל קטע ריצוף הלקוי השני**

2. מסיבות זהות יש להחליף את הריצוף במרפסת המקורה באופן מלא.

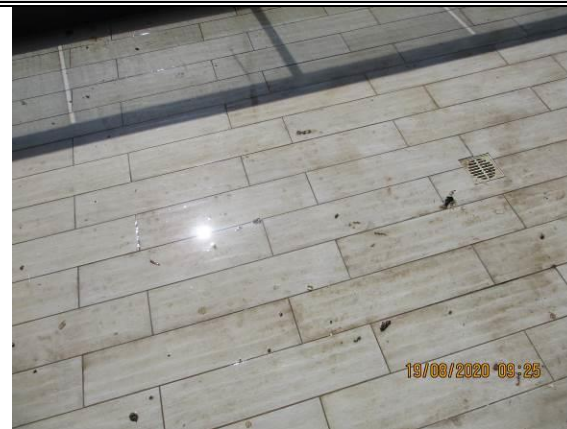
**17. מיקום של הצטברות מים (שלולית מים) לאחר שחרור הסתומה בקולט המים וסיום מוחלט של ניקוז המים**

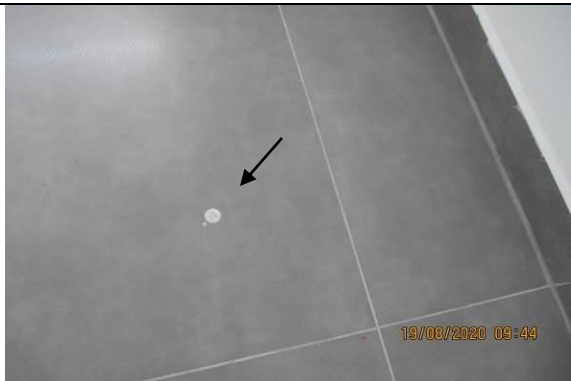
| <p>20. כנ"ל</p> | <p>19. חדר שינה: מיקום של אריח ריצוף פגום</p> |

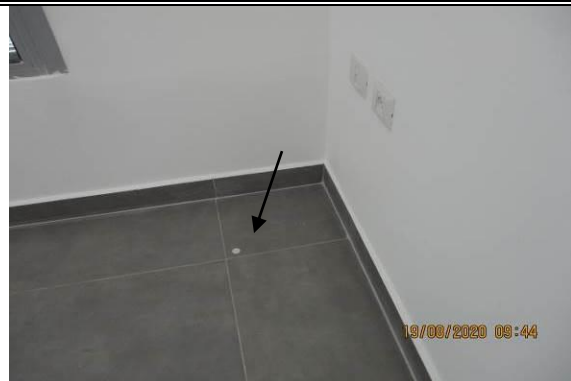
| <p>22. כנ"ל</p> | <p>21. חדר שינה השני: מיקום של אריח פגום<br/>&lt;</p> |

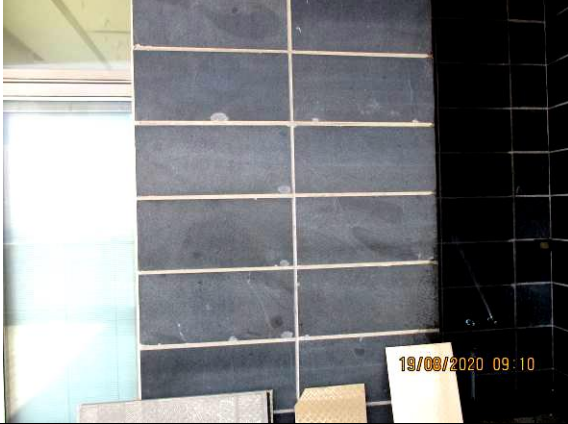
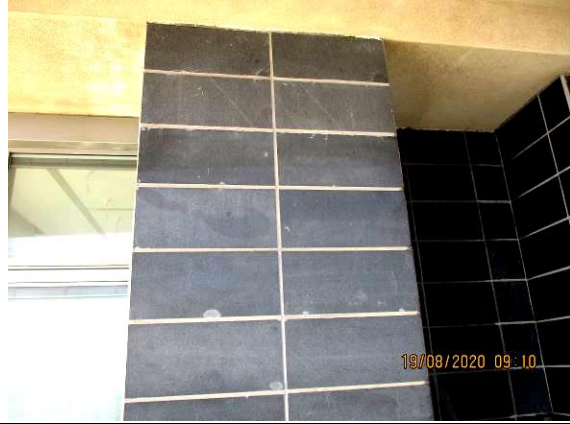
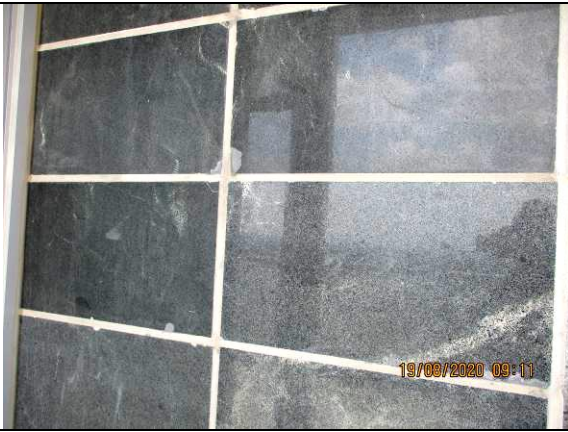
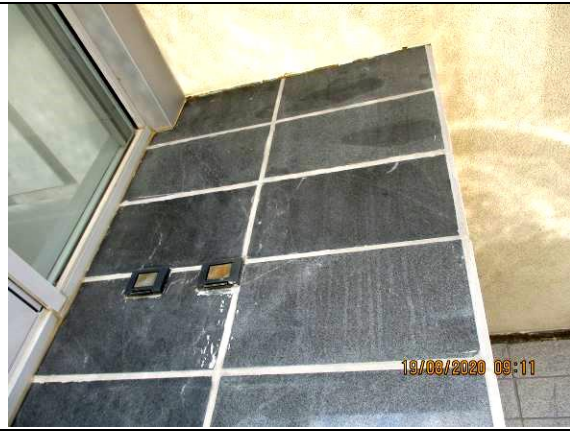
- 2.1 בחיפוי האבן בקירות הבניין מעל המרפסת נמצא כ- 36 אריחי חיפוי פגומים, ברמות וצורות שונות.
- 2.2 באופן חלקי השברים באריחי האבן תוקנו ע"י הקבלן, אך התיקונים הנ"ל לא תקינים, לא מקובלים ואף לא עולים על הדעת. ראה דוגמאות בתמונות המצורפות.
- 2.3 בנוסף לאריחים הפגומים בצורה ישירה ישנם מספר אריחים לא מבוטל אשר קצותיהם "משוננים".
- 2.4 בנוסף ישנם קטעים מתחת לתקרה בהם במקום השלמות אבן בוצעו השלמות טיח.
- 2.5 גימור הכוחלה במישקי החיפוי אינו מקצועי ומהווה מפגע אסתטי.

| <p>2. כנ"ל</p> | <p>1. אריחי אבן פגומים בחיפוי קירות</p> |

1. להחליף את אריחי האבן הפגומים.
  2. להסיר טיח ולבצע במקומות השלמות אבן.
  3. לתקן / לשפר מילוי הכוחלה במישקי החיפוי.
- הערה:** במידה ולא ימצאו אריחים הדומים לקיימים, אז יש להחליף את חיפוי האבן באופן מלא, כולל עדכון עלות העבודה.

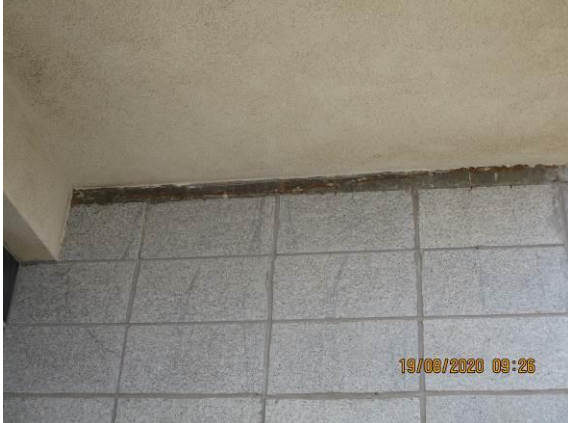
| <p>6. השלמת טיח במקום השלמת חיפוי</p> | <p>5. כנ"ל</p> |

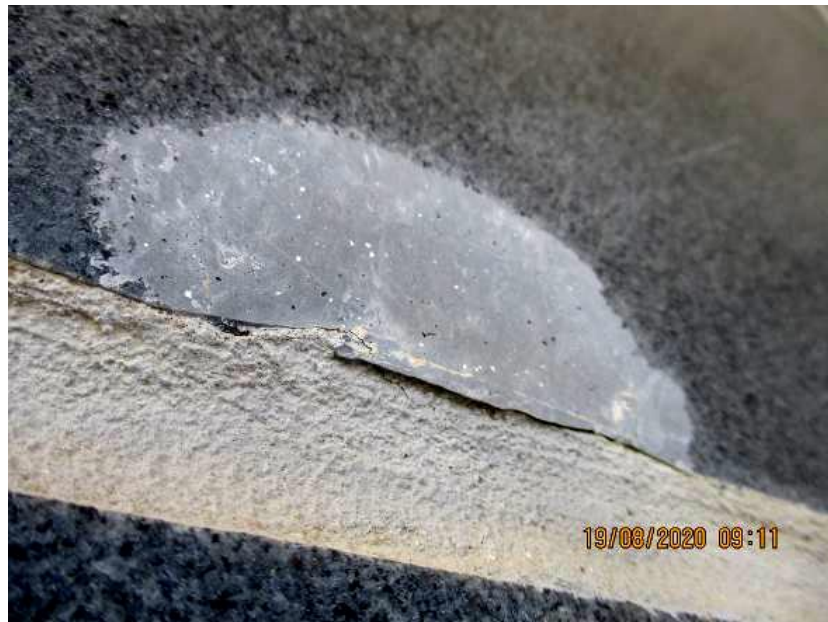
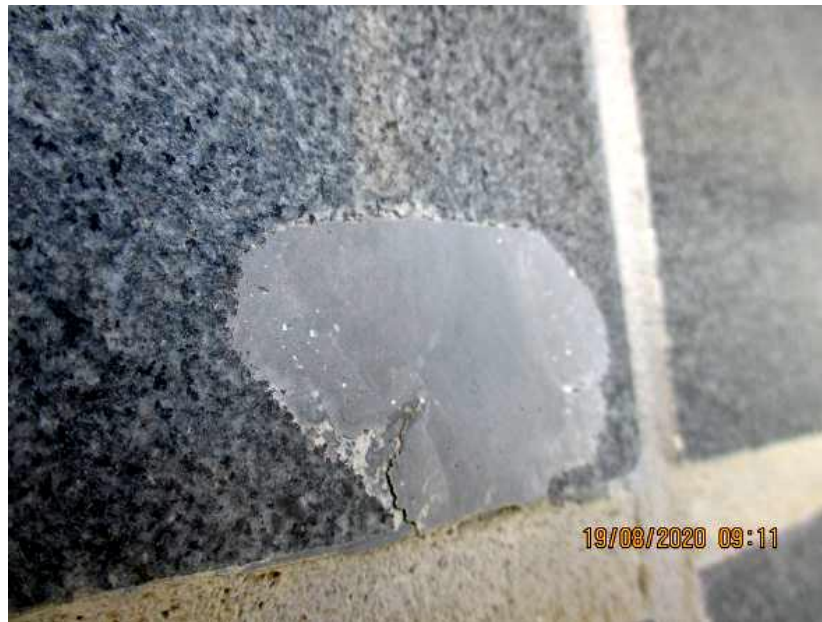
7. תיקוני הקבלן שלא מקובלים (דוגמאות בלבד)

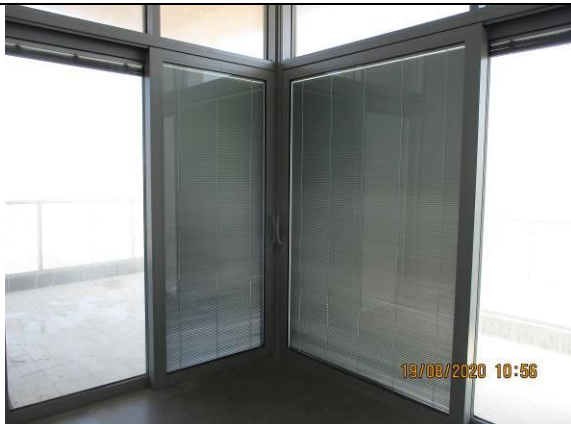
| <p>8. תריסים לא מתפרדים</p> | <p>7. זווית לא הושלמה בוויטרינה בסלון</p> |

1. להחליף אטמי הגומי במעקה, לתקנים ומתאימים במלאו לפרופילי האלומיניום.
2. להחליף זכוכית שבורה בקיר המסך.
3. לבצע תיקוני תריסים ומפסקי תריסים, במקומות נדרשים.
4. להשלים זוויות האלומיניום בין רצפת המרפסת למסילות הוויטרינות התחתונות.
5. לבצע צביעה מקצועית במסגרת הוויטרינות הפגומה או לחלופין להחליף את חלקי המסגרת הפגומים.

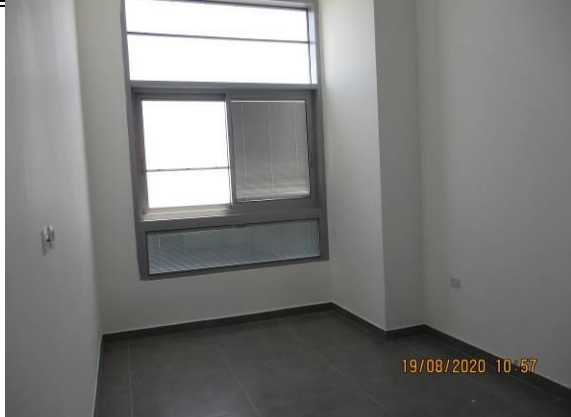
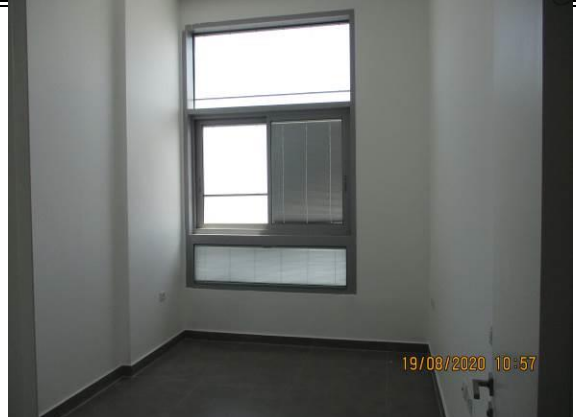
| <p>10. כנ"ל</p> | <p>9. כנ"ל</p> |

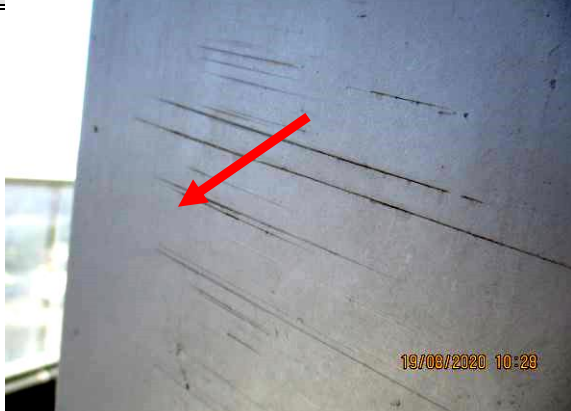
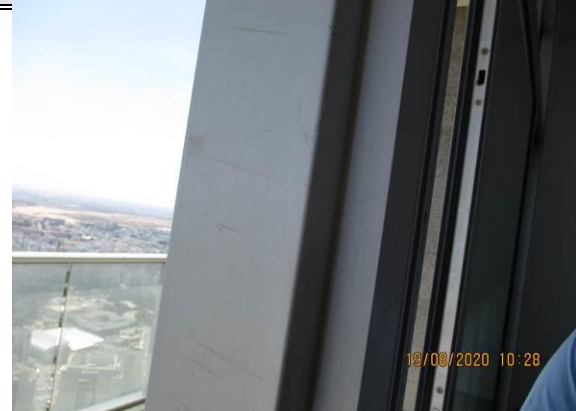
- 3.1 אטמי גומי ירודים ולא מתאימים במעקה המרפסת. כתוצאה מכך האטמים מתפוררים מהמסגרת, משחררים את שמשות הזכוכית אשר עלולות להידבק במגע ישיר עם המסגרת או בכלל להתפרק. הליקויים הנ"ל מהווים מפגע בטיחותי חמור הן לדיירי הדירה והן לדיירים מדירות שמתחת, וכמו כן לאנשים שעוברים בקרקע מתחת לבניין. שלא לדבר על הפגיעה ברכוש הפרטי והמשותף.
- 3.2 זכוכית שבורה בקיר המסך – בקיר שבין חדר הורים לחדר שינה הסמוך.
- 3.3 מספר תריסים החשמליים לא מתפקדים, כולל בחדר הורים. רוב מפסקי התריס בחלונות תקולים, בולטים מהקירות והורכבו בצורה רשלנית.
- 3.4 לא הושלמה הרכבת זווית האלומיניום בין ריצוף הסלון למסילות הוויטרינות התחתונות;
- 3.5 שריטות על מסגרות הוויטרינות.

| <p>12. שריטות מופרזות במסגרת</p> | <p>11. מיקום לדוגמא של הפגמים במסגרות<br/> הוויטרינות &lt;&lt;&lt;</p> |

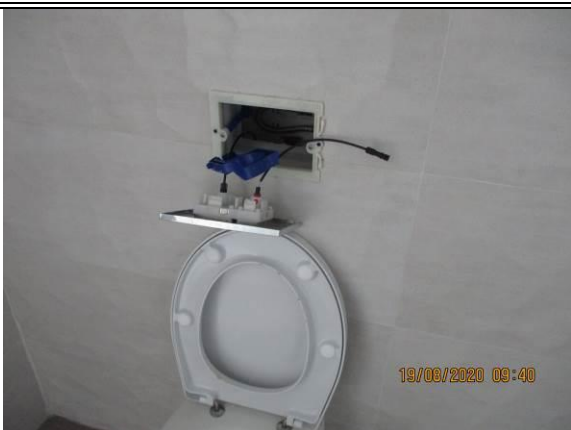
4.2 מנגנון ניאגרה חלקי מפורק ודליפת מים קבועה לאסלה, בחדר רחצה הורים.

**2. מנגנון הניאגרה מפורק**

2. לתקן מנגנון האסלה בחדר רחצה הורים, כולל חיזוק האסלה לקיר של הגבהת הניאגרה.

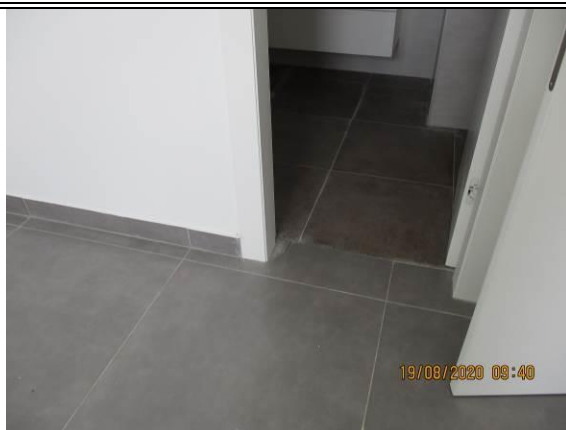
**1. חדר רחצה הורים <<**

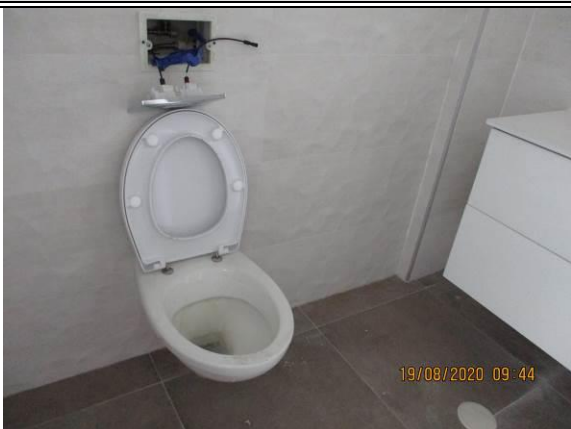
4.3 אסלה לא יציבה בחדר רחצה הורים.

**4. האסלה לא יציבה ומתנדנדת**

הערה: במידה וניסיון לחזק את האסלה לא יצליח, אז יש לפרק את כל המערכת של האסלה

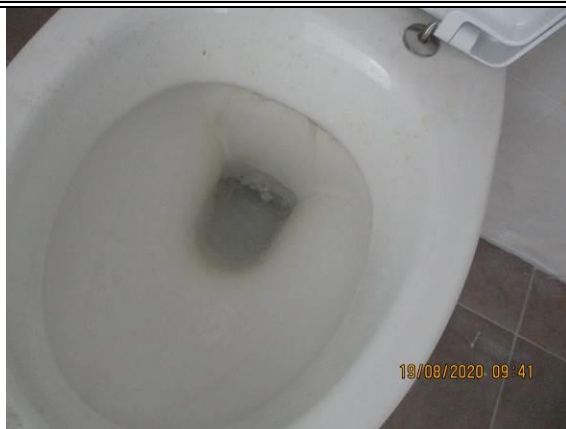
**3. נזילת מים קבועה אל תוך האסלה**

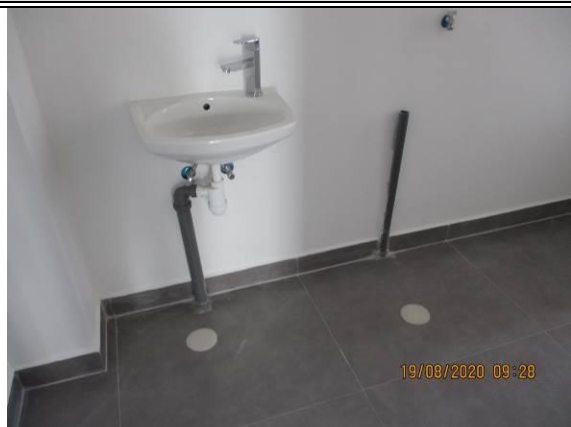
**6. קופסאות ביקורת הורכבו במרפסת שירות**

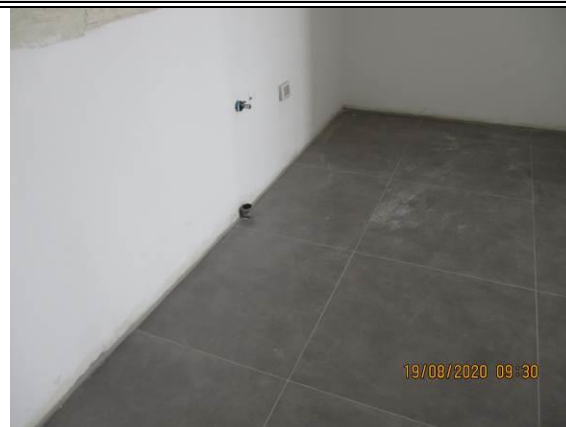
4.1 היעדר קופסת ביקורת במטבח. וזאת בניגוד לכל המקומות / כל החדרים בהם קיימת

**5. במטבח בקו הניקוז של הכיור לא הורכבה קופסת ביקורת, בניגוד לכל המקומות הדומים בדירה. ראה התמונות הבאות**

1. להרכיב קופסת ביקורת במטבח.

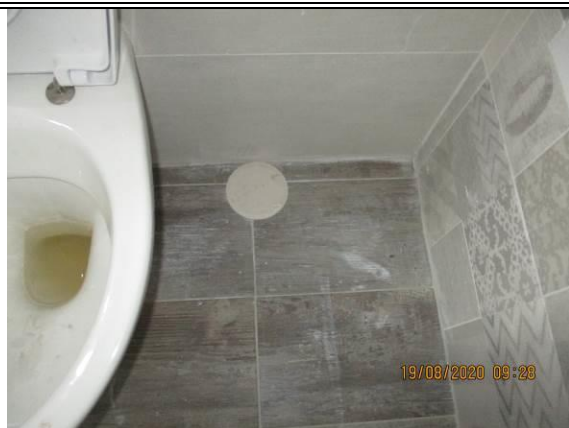
8. חדר רחצה כללי: קופסת ביקורת לכיור

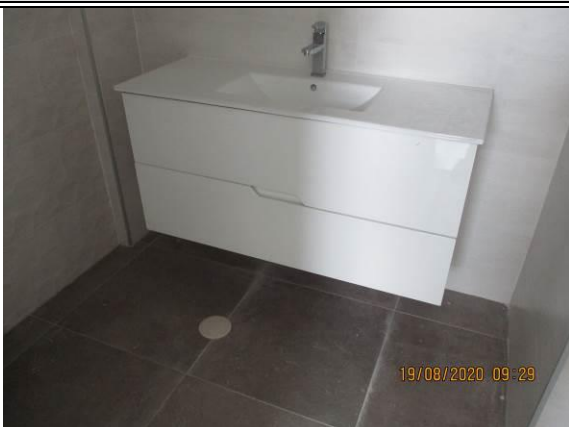
10. חדר רחצה הורים: קופסת ביקורת לכיור

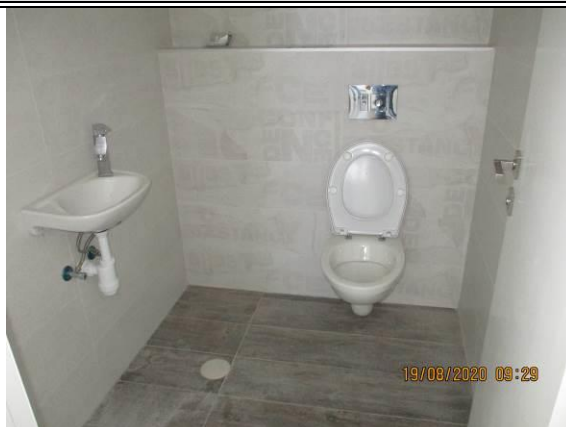
9. שירותי אורחים: קופסת ביקורת לכיור

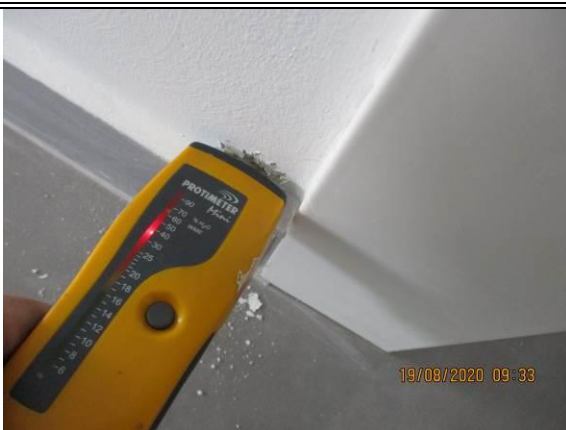
5.4 רטיבות חמורה בפרוזדור בקיר שמשמאל לדלת של חדר רחצה הכללי. בנוסף בדירת השכן

**8. קריאה מקסימלית**

2. בקשר לרטיבות בשני חדרי הרחצה:

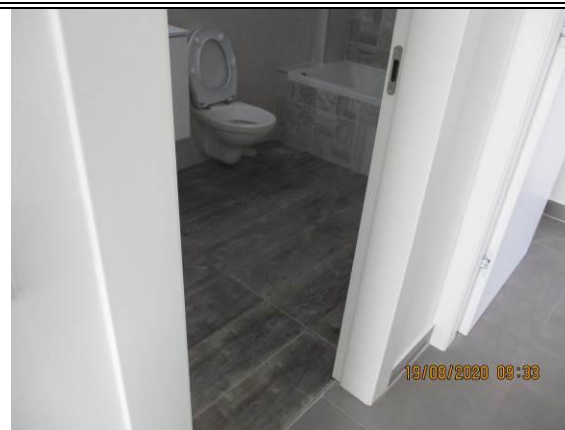
**7. חדר רחצה כללי <<**

הרטיבות במקום המתואר נגרמה ע"י שני גורמים אשר פועלים לייצור הרטיבות, והם:

- א'. לפרק את הכלים הסניטריים, באופן מלא.
- ב'. לפרק את הריצוף, באופן מלא.
- ג'. לפרק את חיפוי הקירות, באופן מלא.
- ד'. להסיר סומסום ולנקות את הרצפה.
- ה'. לבצע בדיקה יסודית ומקיפה במערכות המים, לגלות ולתקן ליקויים.
- ו'. לבצע איטום חדש ברצפה וקירות, באופן מלא.
- ז'. לבצע בדיקת הצפה לצורך בדיקת תקינות האיטום.
- ח'. לרצף מחדש, לחפות את הקירות מחדש, להרכיב את הכלים הסניטריים מחדש ולבצע תיקוני גמר נלווים.

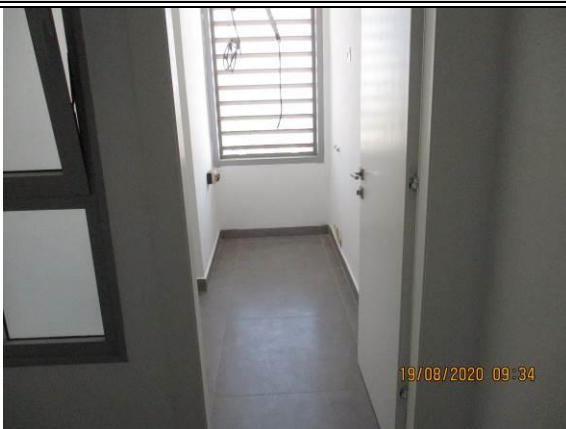
**10. מסתור כביסה**

5.5 רטיבות בקיר מתחת לחלון (רשת) במסתור הכביסה.

הרטיבות במקום זה נגרמה בשל אי תקינות של רשת האלומיניום אשר מעבירה מי גשם

3. במסתור הכביסה יש לבצע בדיקה בפועל באמצעות ממטרות. במידת הצורך להחליף או לשנות את

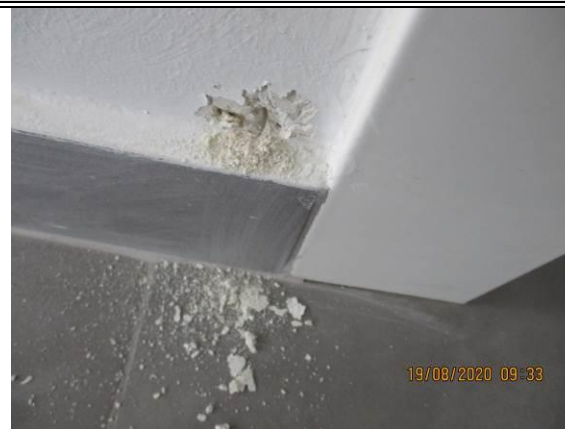
**9. טיח רך ופגום ע"י רטיבות**

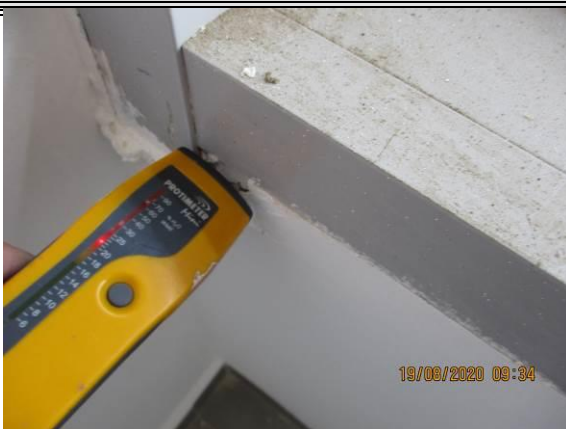
**12. כנ"ל בצד השמאלי**

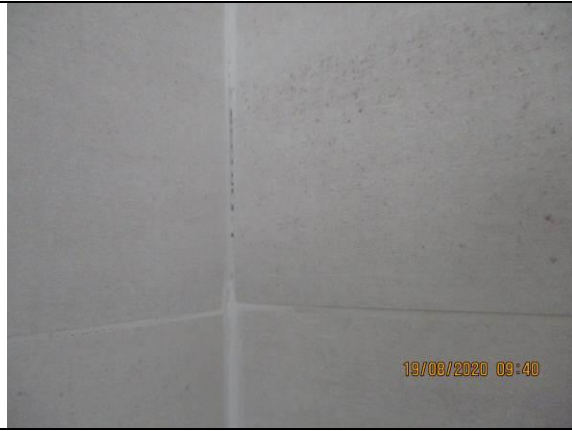
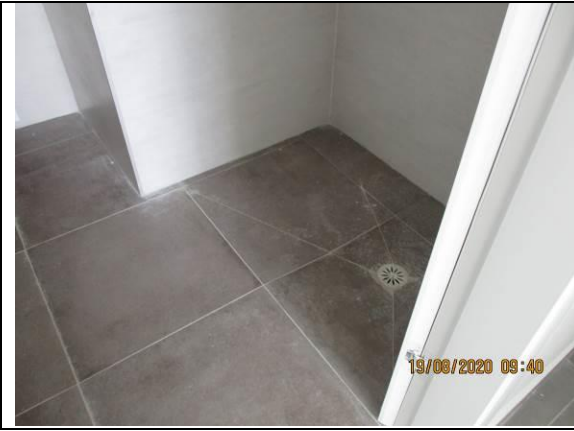
6.1 היעדר מישקי ביניים בחדרי רחצה ושירותי אורחים: בין מישורי החיפוי ובין הריצוף לחיפוי.

| <p><b>2. לא בוצעו מישקים תקינים בין מישורי החיפוי ובין החיפוי לריצוף</b></p> | <p><b>1. חדר רחצה הורים &lt;&lt;</b></p> |

1. להחליף את החיפוי באופן מלא, בשני חדרי הרחצה.

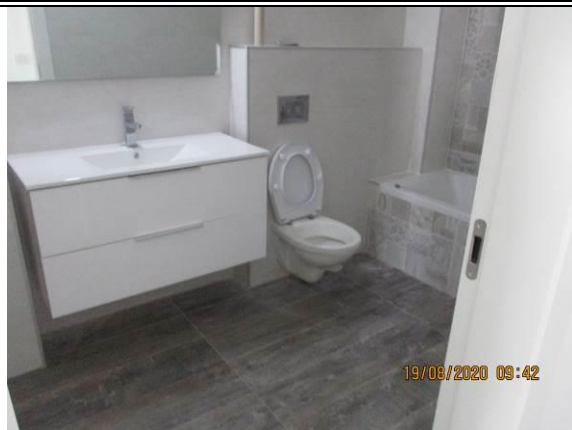
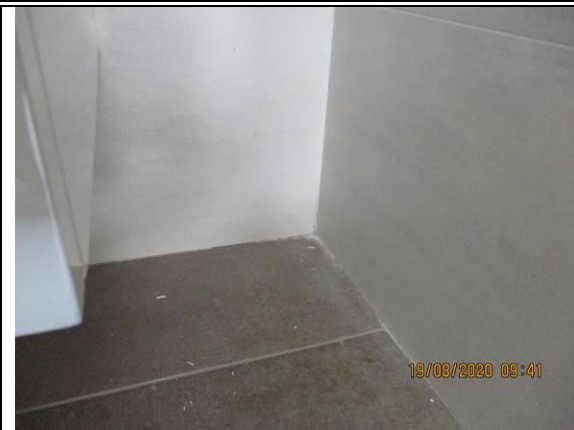
| <p><b>4. חדר רחצה כללי &lt;&lt;</b></p> | <p><b>3. לא בוצעו מישקים תקינים בין מישורי החיפוי ובין החיפוי לריצוף</b></p> |

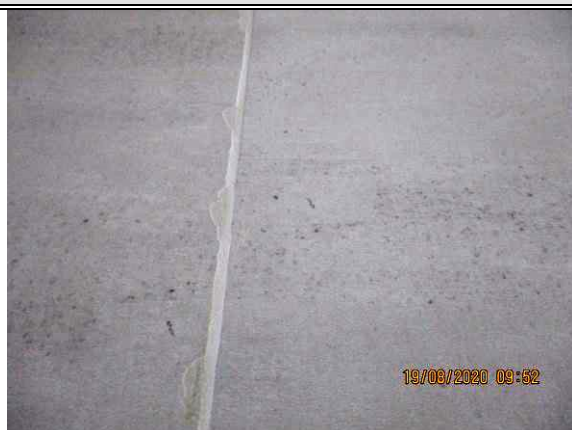
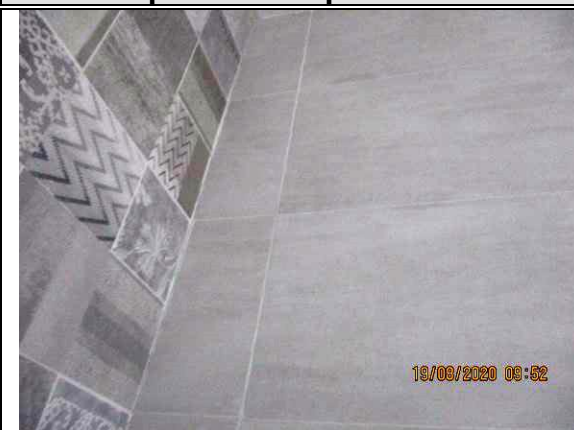
**6.3 אריחי חיפוי פגומים בחיפוי קיר בחדר רחצה כללי, מעל האמבט.**

| <p><b>6. דוגמא של פגמים באריח אחד</b></p> | <p><b>5. כאן נמצאו 3 אריחים פגומים &lt;</b></p> |

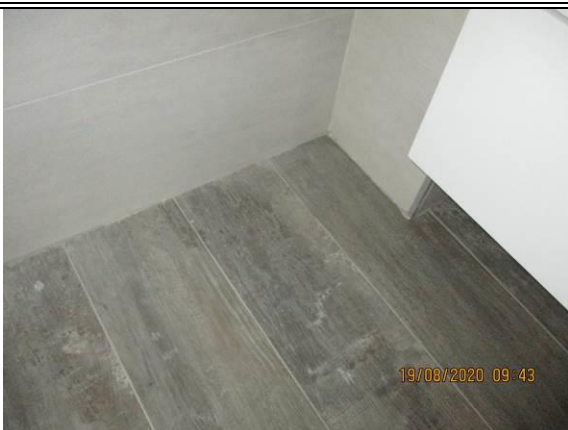
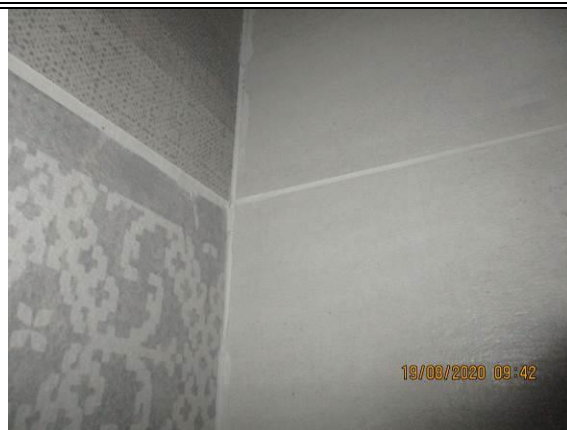
8. לא בוצעו מישקים תקינים בין מישורי החיפוי ובין החיפוי לריצוף

7. לא בוצעו מישקים תקינים בין מישורי החיפוי ובין החיפוי לריצוף

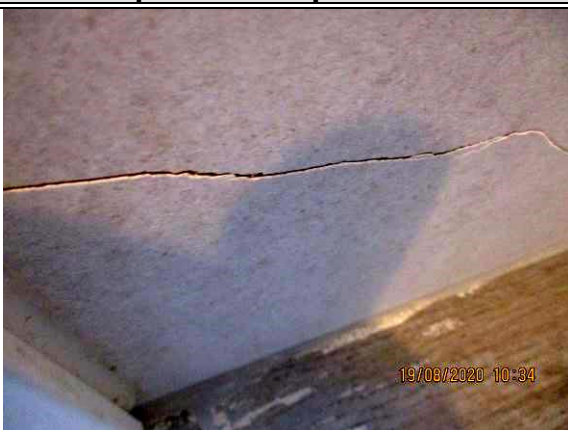
**6.4 שני אריחים סדוקים, בשירותי אורחים.**

10. אריח חיפוי סדוק

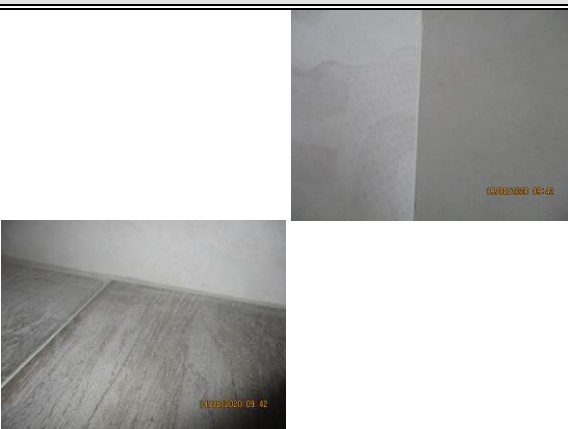
12. לא בוצעו מישקים תקינים בין מישורי החיפוי ובין החיפוי לריצוף

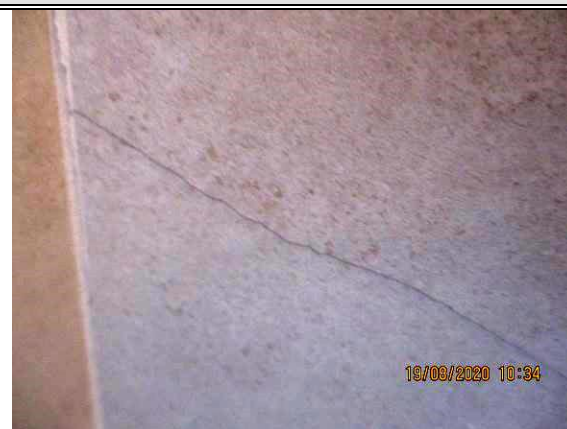
11. כנ"ל עוד מספר אריחים

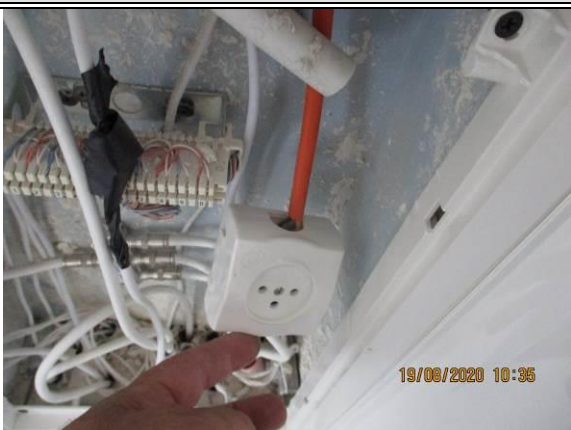
**4. הרכבת שקע חשמל בצורה לא תקינה ולא  
אחראית**

1. להחליף את המסגרת הפגומה בלוח החשמל.
2. לספק ולהרכיב מכסה הקדמי בלוח הפיקוד של התריסים.
3. להתקין א' תשקע החשמל בצורה תקינה, בלוח התקשורת.

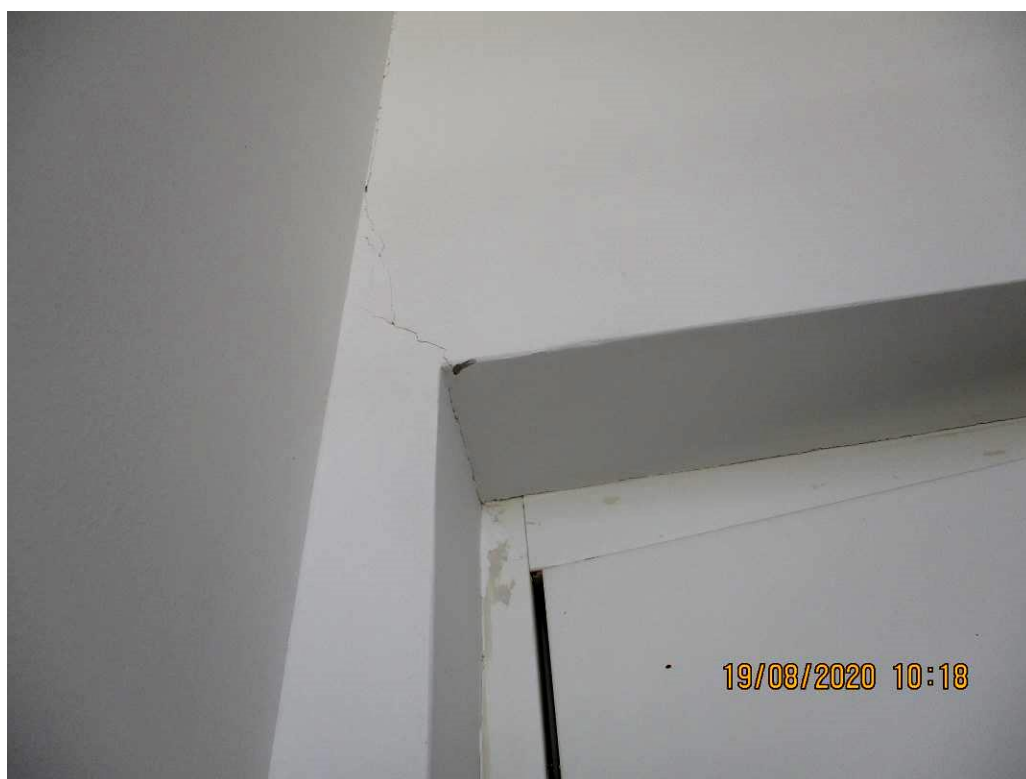
9.1 סדקים בקיר מעל הדלת של מרפסת שירות / מסתור כביסה.

בעבר בוצע ניסיון ע"י הקבלן לתקן את הסדקים. בפועל בוצעו תיקונים לא מקצועיים וחובבניים.

1. לבצע תיקוני סדקים בצורה מקצועית. יש לבדוק את הנושא לעומק – יתכן ויהיה צורך בפירוק

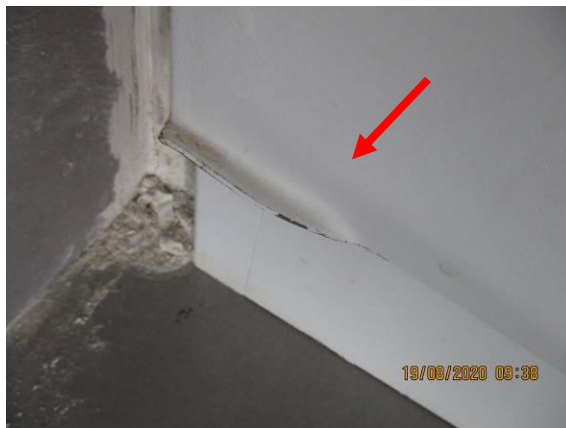
10.1 פח פגום בתחתית הדלת, בצידה הפנימי.

**פלדלת: פח הכנף פגום ומכופף**

1. להחליף כנף הדלת הפגומה.
2. לגבי פתיחת הדלת שלא תקינה יצוין, שהפתרון המתבקש הינו לשנות מידות של סינר הגבס אשר הורכב על צינור הקולטן משמאל לדלת ומפריע לפתיחת דלת תקינה. סביר להניח ששינוי בסינר לא יפתור את הבעיה, לפחות בצורה סבירה. בשל כך יש לשנות מיקום המשקוף של הדלת – להרחיקו מהקולטן. תיקון זה דורש פירוק המשקוף הקיים, שינוי במיקום של פתח לדלת, אספקה והרכבה של משקוף חדש.
3. במידה ומשקוף הנוכחי יישאר אז יש להסיר את הצבע הלקוי מהמשקוף ולצבעו מחדש, בצורה תקינה ומקצועית.

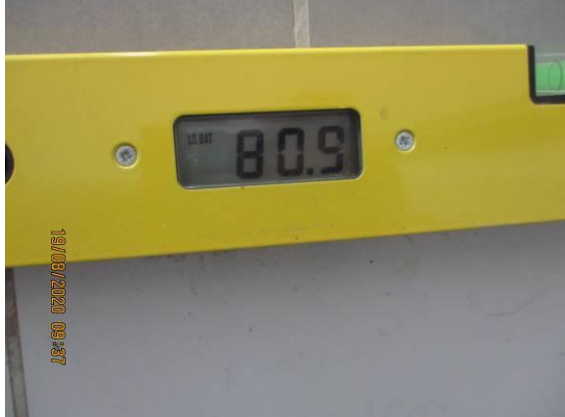
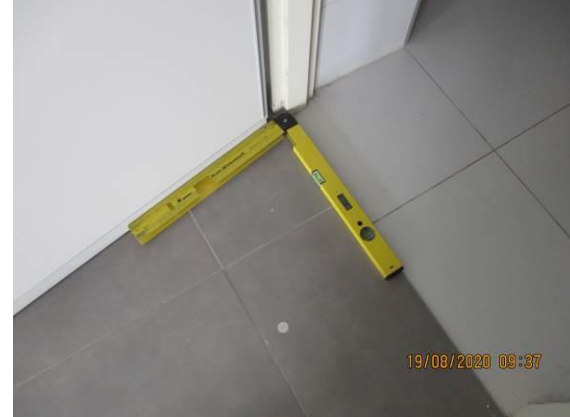
10.2 לדלת זאת אין פתיחה של 90 מעלות.

| <p><b>2. נמדד 81 מעלות במקום 90 מעלות</b></p> | <p><b>1. מדידת פתיחת הדלת</b></p> |

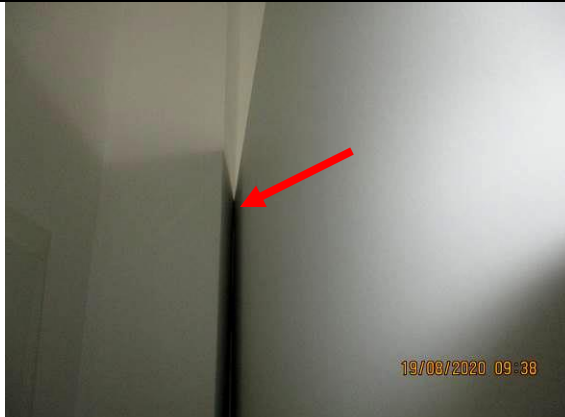
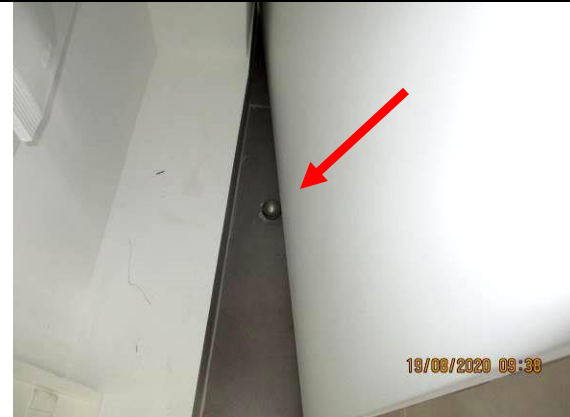
| <p><b>4. ברגע שהכנף נוגעת במעצור היא גם נוגעת בסינר הגבס של הקולטן</b></p> | <p><b>3. מעצור הדלת נמצא רחוק יחסית מהקיר</b></p> |

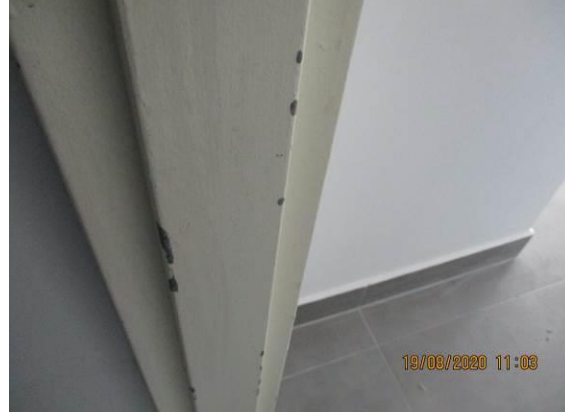
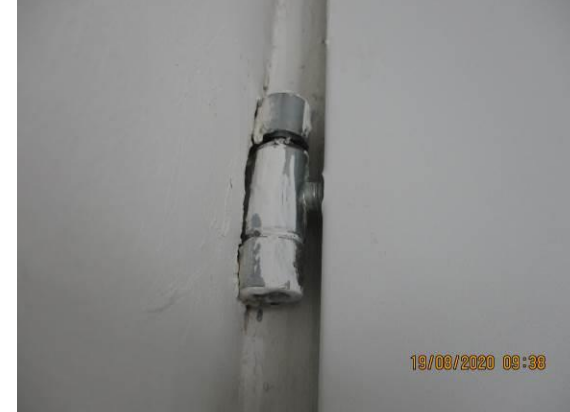
| <p><b>6. צביעת משקוף לקויה + פגמים בצבע</b></p> | <p><b>5. ציר הדלת שקוע בלוח הגבס של הקיר הסמוך</b></p> |

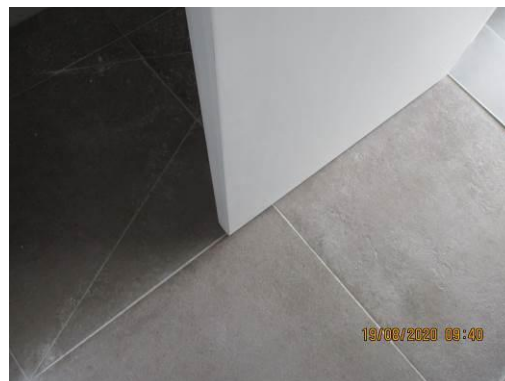
כנף הדלת פולשת לתחום המקלחת (פתיחת הדלת עדיין לא של 90 מעלות)

1. בחדר רחצה הורים יש לשנות את מיקום הדלת. כלול בפרק מס' 5 "ליקויי רטיבות".
2. לבצע תיקוני איטום ברצפה של מרפסת שכנים שמקומה מעל הדירה הנבדקת.

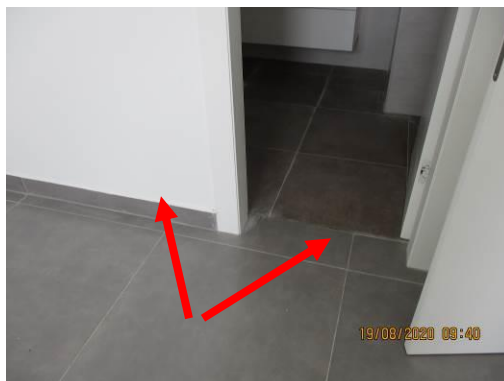
מיקום הדלת לפי התכנון
