## הנדון: חוות דעת וממצאי ביקורת ליקויי בנייה

### שיפוט בבית הקיים

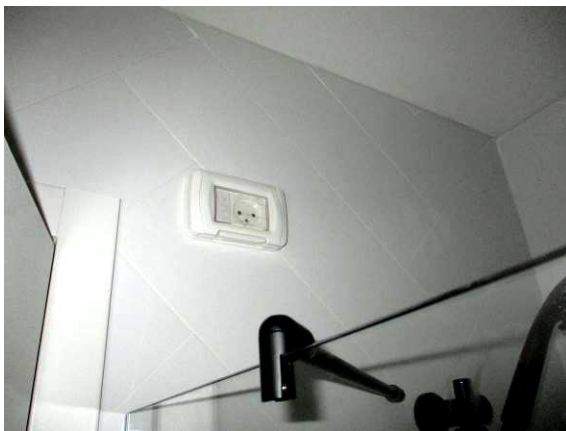
מיקום לדוגמא: בסלון

- 1.1 בבית הנדון במספר מקומות רב בשני קומותיו נמצאו מוקדי רטיבות חמורים אשר בחלקם חמורים ועוצמתיים מאוד. ישנם מקומות בהם מוקדי הרטיבות נמצאים בקירות מתחת וסביב אביזרי הקצה של מערכת החשמל, קרי שקעים. מגע ישיר בין המים לחשמל מהווה מפגע בטיחותי חמור ביותר ואף סכנה לחיי אדם. כמו כן המגע הנ"ל כן עתידי לגרום לפגיעה חמורה בבית הנדון ע"י שריפה. שלא לדבר על השיבושים ותקלות במערכת החשמל הצפויים.
- 1.2 בחדר הרחצה בקומה העליונה המתואר להלן הקבלן החכם הרכיב שקע חשמל בתחום המקלחת, מספר ס"מ מעל הטוש!!!

1. לאחר טיפול בנושא הרטיבות יש לבצע בדיקה יסודית ומקיפה של חלקי מערכת החשמל ולבצע תיקונים בהתאם לנזקים שיתגלו, לדוגמא החלפת אביזרי הקצה, חוטי החשמל וכדומה.
2. בחדר הרחצה המתואר באופן מידי יש להעביר את שקע החשמל למקום תקין.

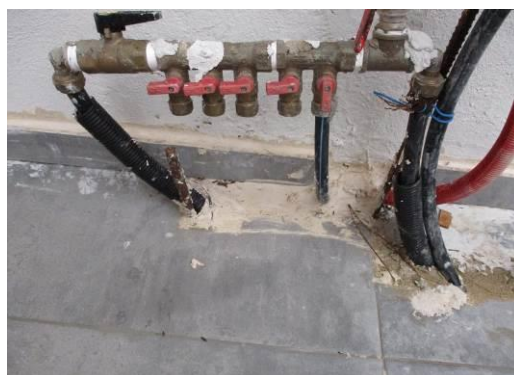
בפועל ב 1.5 של מפצלי המים אשר הורכבו אחד בחצר הקדמית ואחד ליד המחסן  
נמצאו כ- 2 – 3 נקודות המים וגם זה שאלה גדולה.

2.2 הליקוי הקודם גרם לכך שכל מפצלי המים הפנימיים נמצאים "קבורים" ברצפה  
וקירות של הבית, והדבר בהחלט אסור לצינור מסוג זה, גם ע"י יצרן החומר, וגם  
ע"י התקנים הרלוונטיים, וגם ע"י הל"ת.

1. לפרק את מערכות האינסטלציה ומערכות האיטום, באופן מלא.
  2. לבצע את המערכות הנ"ל מחדש, אך הפעם בצורה תקנית, מקצועית ואיכותית.
  3. ביצוע התיקונים הנ"ל דורש פירוק מלא של שלושת חדרי הרחצה ופירוק חלקי של ריצוף הבית, לצורך העברת הצינורות.
- חיפוי הקירות (קרמיקה) יש להחליף גם מסיבה אחרת, ראה אותה בפרק הדו"ח הבא.

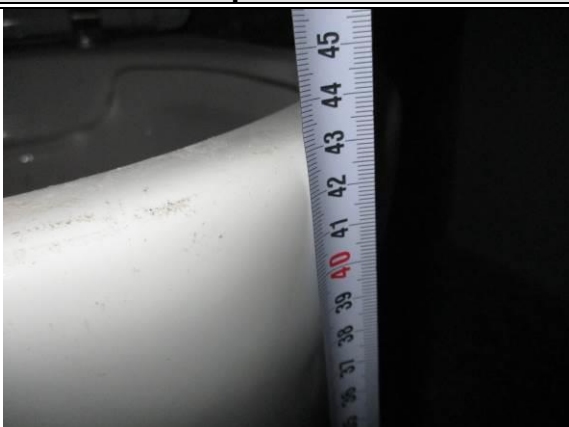
של 43 ס"מ. בנוסף האסלה בחדר הרחצה המתואר בתמונה 5 להלן אינה יציבה ומתנדנדת

**6. גובה אסלה לא תקני + האסלה לא יציבה ומתנדנדת בצורה מופרזת**

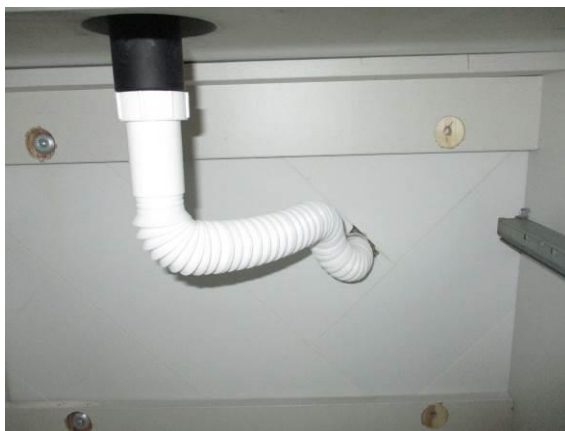
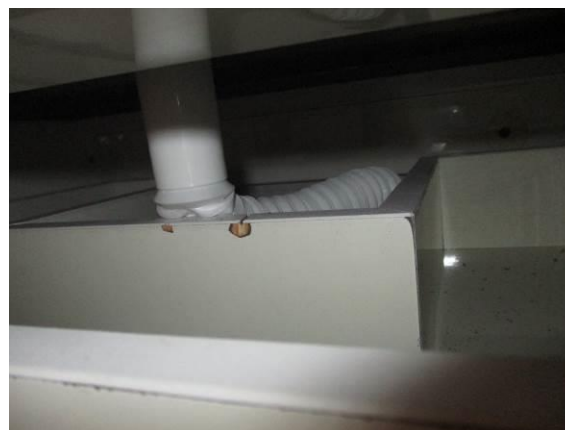
**2.8 בשני מקומות לפחות לכיורי הרחצה הורכבו סיפונים לא תקינים ומאולתרים. במקום**

**סיפון עם גוף קשיח ועם אמצעים לבקרה ותחזוקה הורכב צינור שרשורי גמיש. וגם**

**הוא הורכב בצורה אשר אינה מונעת חדירות ריח ביוב אל תוך חדרי הרחצה .**

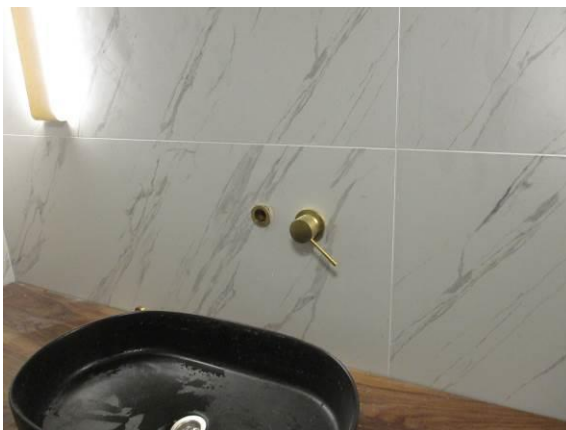
## 2.10 בנוסף עקב עבודתו הקבלן הלא מקצועית נגרם נזק בלתי הפיך לברז בכיור הרחצה

## 2.11 ליקוי נלווה: בחדר הרחצה המתואר בתמונה לעיל בוצע גימור לא תקין וכלל לא נכון של

הריצוף. מדובר על פלישת הפרקט לתחום החדר מאחורי דלת הזכוכית. מיקום הפרקט בצמוד למקלחת באופן חד משמעי יגרום לפגיעה קשה לפרקט (מגע בין המים לפרקט נבדק והוכח בפועל). במקום זה עפ"י כל הכללים היה להרכיב סף דלת עשוי שיש או קרמיקה, וכולל מעבר מודרג תקין ואמתי, ולא מעבר המאולתר אשר נעשה ע"י פרופיל האלומיניום של גמר הפרקט.

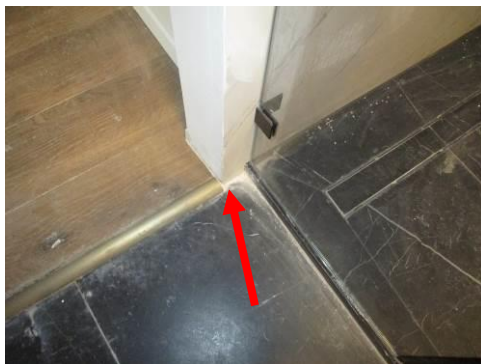
כאן המים מהמקלחת היו במגע ישיר עם הפרקט

גימור הריצוף שכזה אינו מקובל

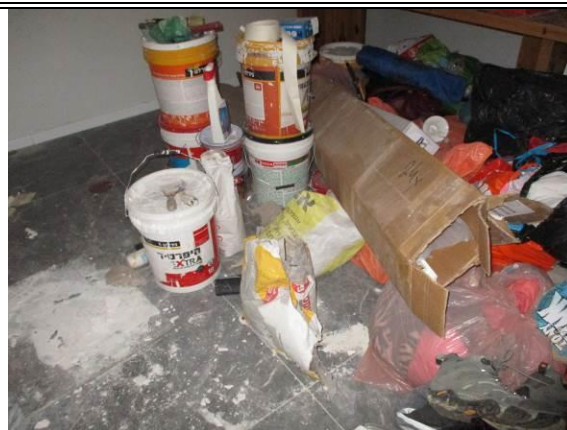
1. חומרים שקבלן השתמש לצורך עבודתו

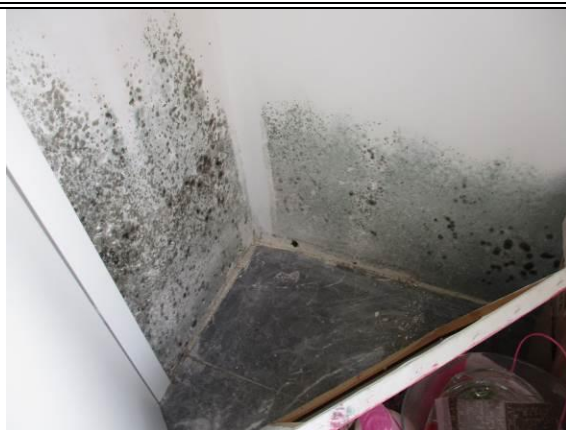
7. כנ"ל

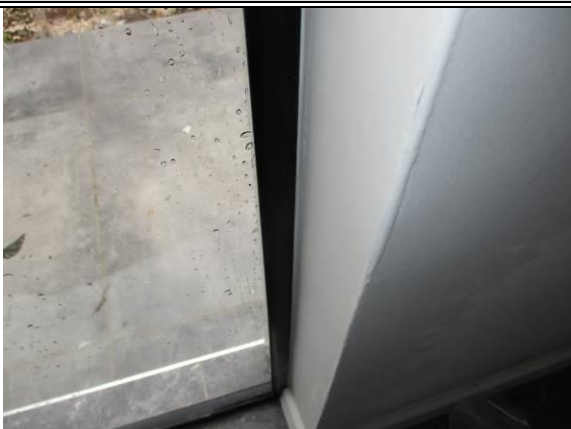
10. כנ"ל

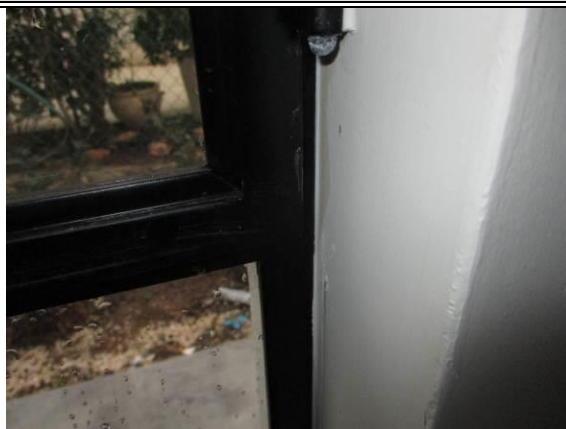
9. רטיבות בגליפים

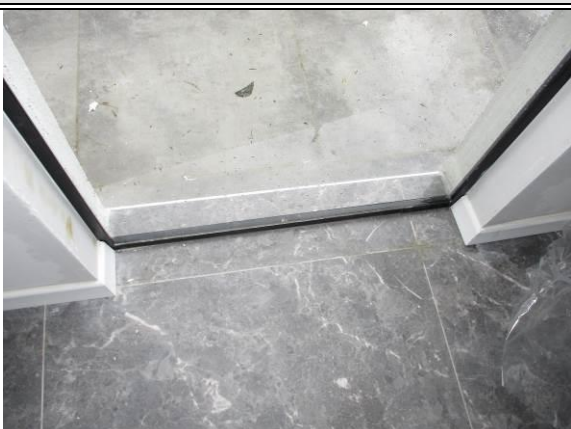
12. ריצוף הפנים פולש החוצה / לא הורכב  
 אדן החלון המתוכנן

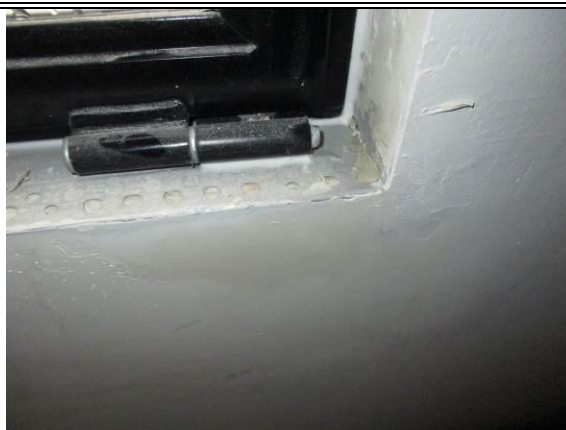
19. מים חודרים פנימה בין החלון לאדן הלקוי

3.3 בכל מקום בהם אדני החלונות הורכבו ללא שיפוע תקני כלפי חוץ יש לפרק את החלונות ולהחליף את האדנים הלקויים. בוודאי כולל במחסן בו תוך בדיקה בפועל הוכחה חדירת מים בין האדן לחלון.

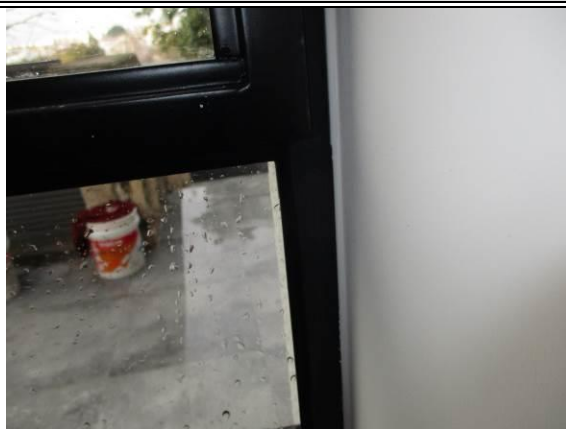
21. חדירת מים במסגרת

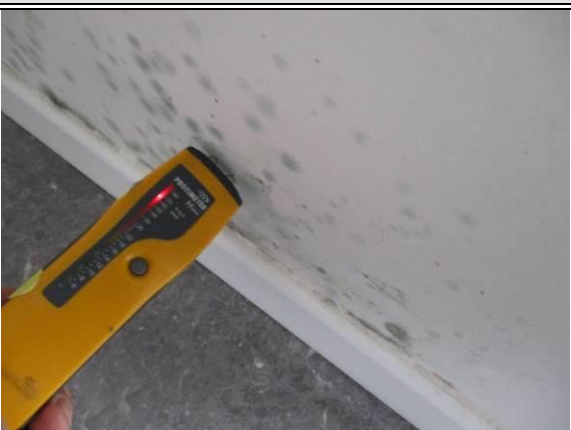
24. קריאה מקסימלית

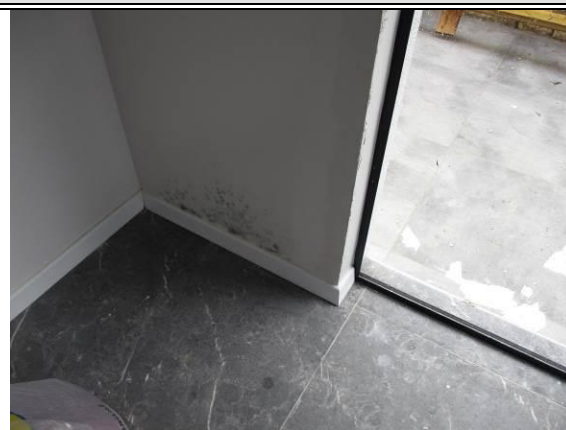
23. תמונה קודמת מוגדלת

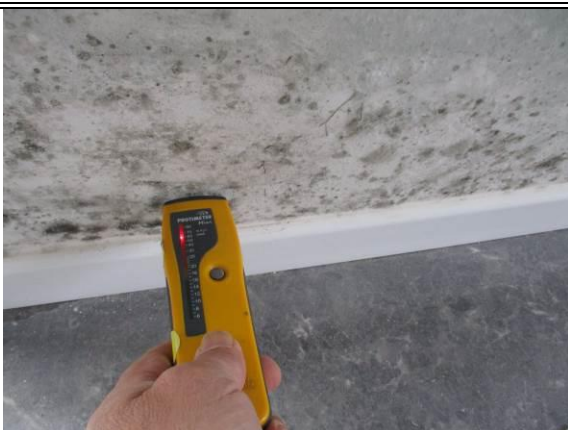
26. קריאה מקסימלית

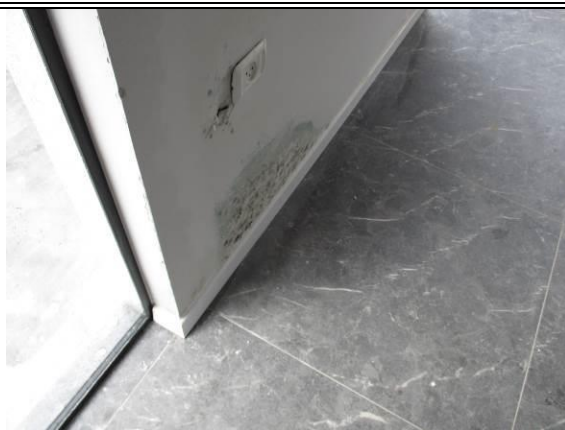
25. מוקד רטיבות נוסף בקיר הסלון (עדיין לדוגמא) <

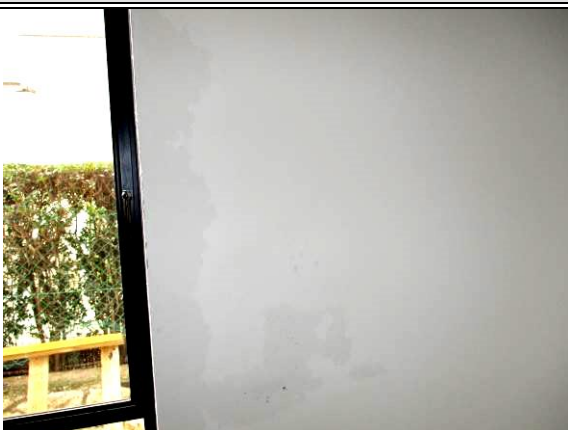
28. מים "טריים" בקיר ליד החלון

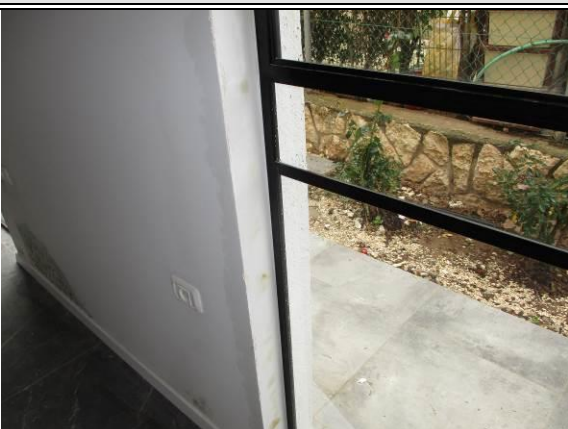
30. כנ"ל

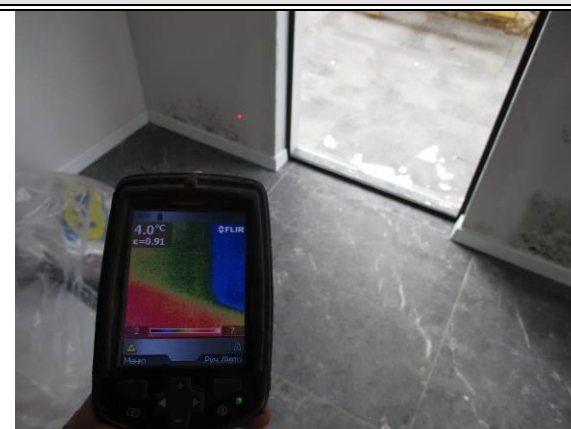
35. בדיקה תרמית <

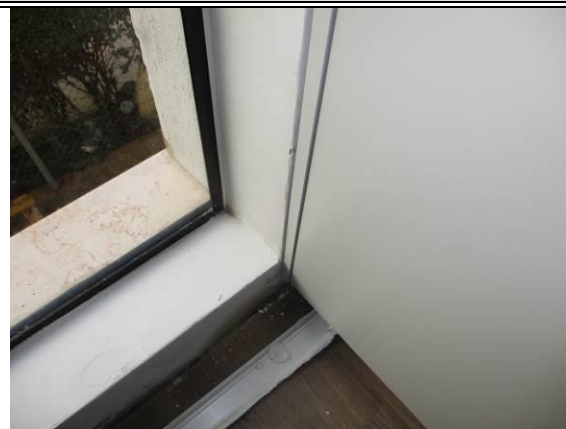
41. כנ"ל בתחתית החלון וברצפה מתחתו

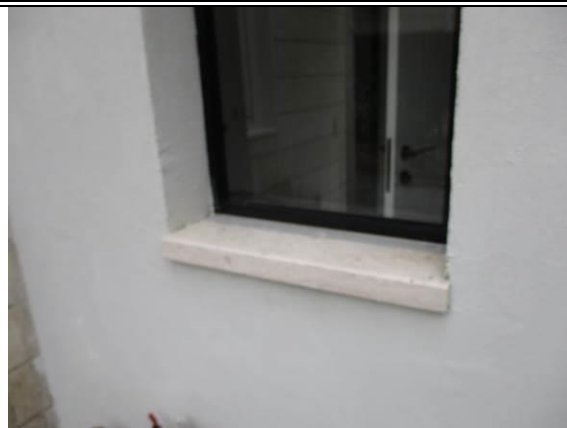
43. אדן חלון במחסן

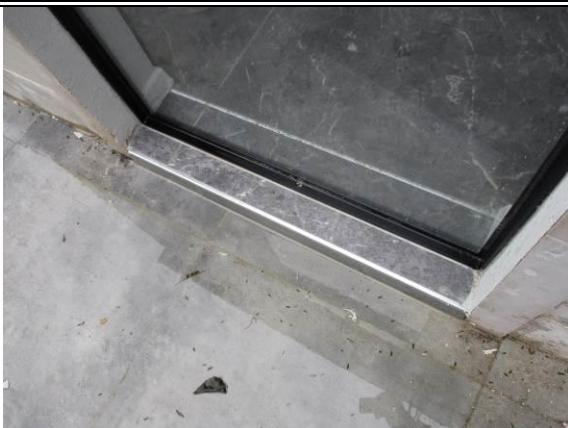
50. ריצוף הפנים פולש החוצה

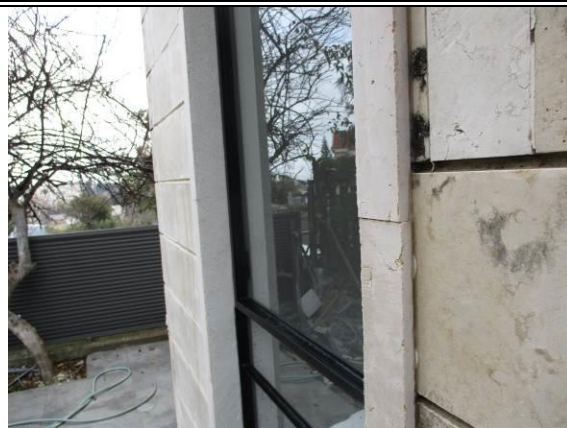
49. חלון הקבוע בסלון לדוגמא

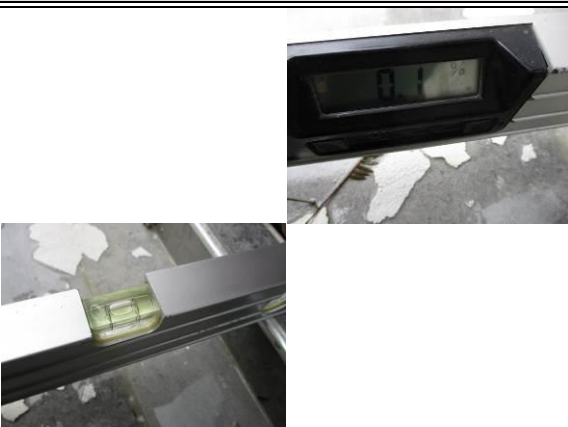
54. נמדד שיפוע "הפוך" – כלפי החלון

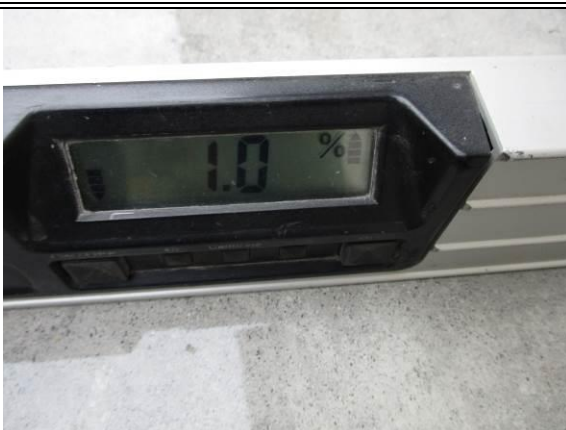
8. תוצאה

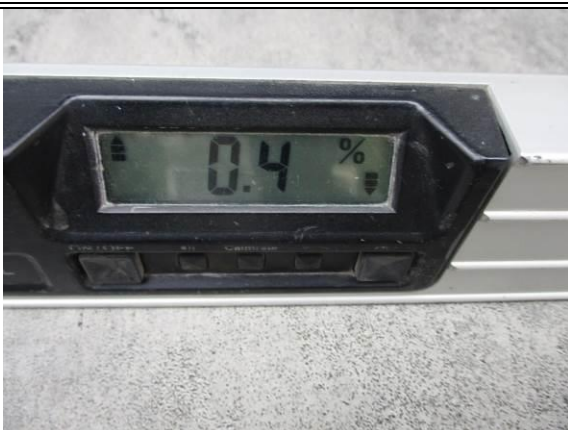
14. תוצאה

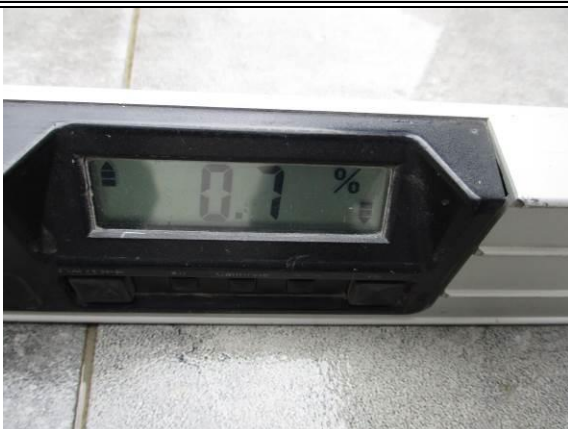
16. תוצאה

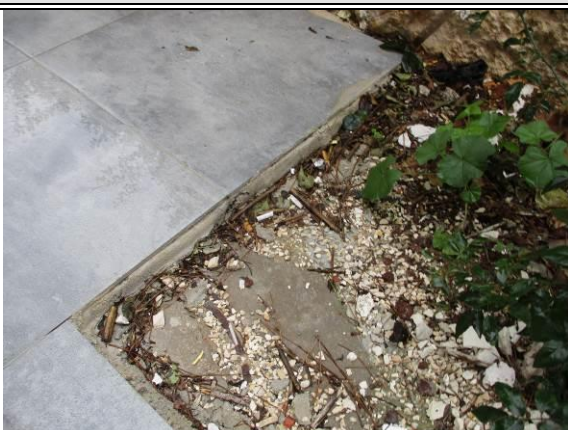
- בנוסף יצוין שבדיקת הריצוף בוצעה ביום גשום. עקב כך היה ניתן לראות בוודאות את היעדר הניקוז של מי הגשם ואת ייצור של שלוליות המים גדולות ועמוקות.
- 6.1.2 במקומות בהם ריצוף החוץ לא נגמר ליד הקירות לא בוצעו חגורות בטון תקניות או ש"ע, אלא בוצעה מריחת בטון מאולתרת. במקומות אלה כבר ניכר התפרקות אריחים.

18. מריחת בטון מאולתרת – התפרקות אריחים

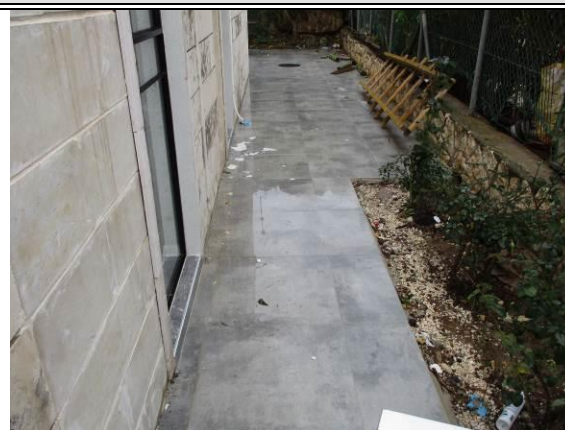
17. מיקום לדוגמא בו לא בוצעה חגורת בטון או ש"ע

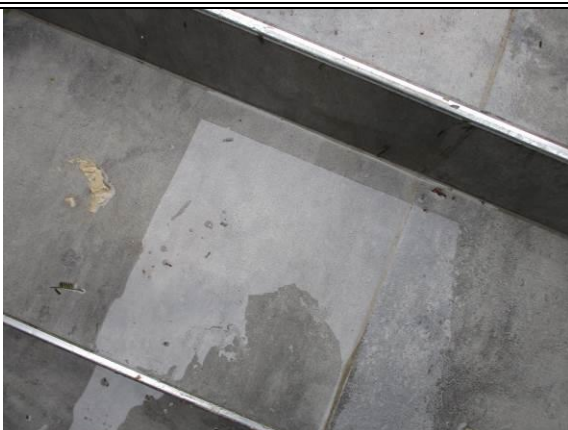
- הערה: חישוב של כמות הריצוף (לא כולל מדרגות חוץ):
- $$230 \text{ יחידות (אריחים)} * 0.6 \text{ מ'} * 0.6 \text{ מ'} = 83.0 \text{ מ"ר}$$
- 6.1.3 ריצוף הקרמי במדרגות החוץ על שלחי המדרגות בוצע עם שיפועים נגדיים כמעט בכל המדרגות. ליקוי זה מהווה הצטברות מים על פני המדרגות, ובשל כך מהווה מפגע בטיחותי חמור בימים גשומים.

20. שלולית מים על המדרגה, בשל שיפועה נגדי

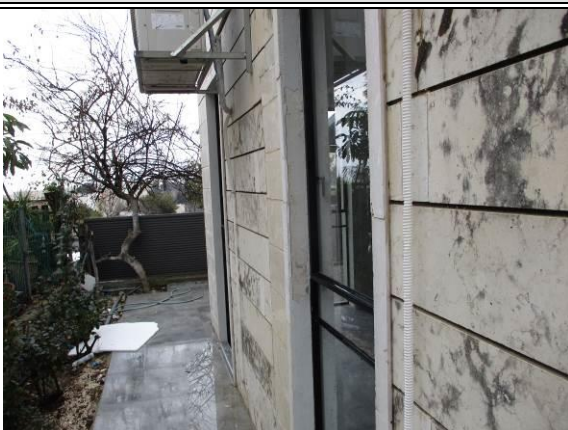
## 6.2.2 בקירות הבית החיצוניים סביב פתחי הדלתות והחלונות נמצאו אריחי שיש נוספים.

22. חיפוי שיש נוסף סביב החלונות <<

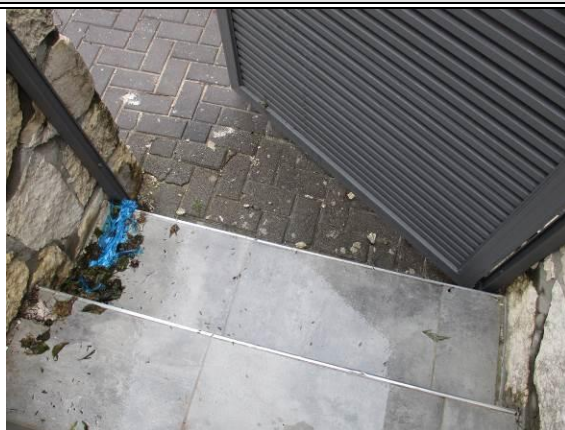
21. מצב זה בלתי תקין ומהווה מפגע בטיחותי

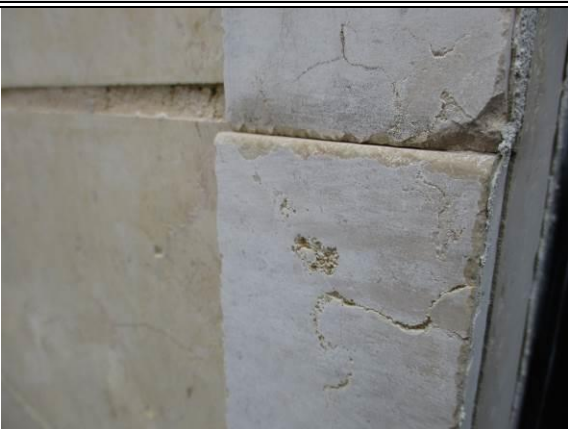
א'. חומר הרצועות ירוד לחלוטין;

24. איכות חומר ירודה

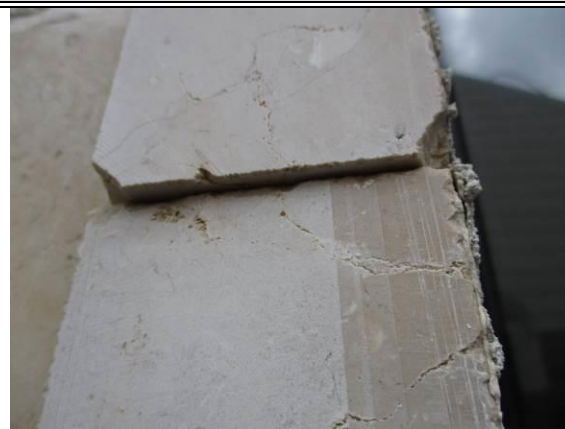
23. לא נמצאה הגדרה מתאימה לעבודה זאת
