## **הנדון: חוות דעת וממצאי ביקורת ליקויי בנייה**

### **ליקויי רטיבות וליקויי בנייה שונים**

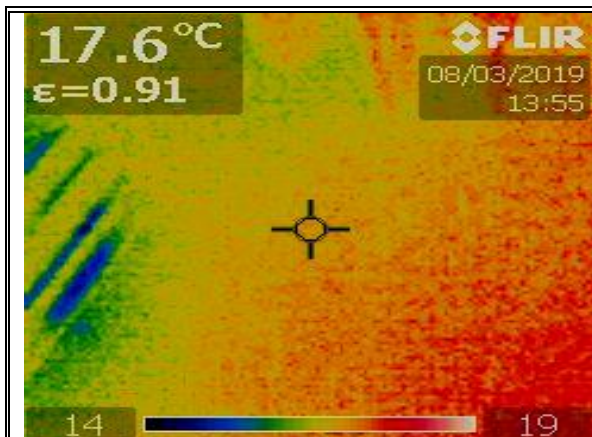
8. הדמיית מעבר רטיבות מהמרפסת לסלון

- א'. חדירות רטיבות למשטחי הדירה הסמוכים משני חדרי הרחצה. וזאת בשל אי תקינות של מערכות האינסטלציה (ניקוזים) והאיטום ברצפה ובעיקר בתחתית הקירות. הליקויים במערכות האינסטלציה גורמים לחדירות מים אל רצפת חדרי הרחצה, הליקויים במערכות האיטום מאפשרים למים לפלוש למשטחי הדירה הסמוכים;
- ב'. אי תקינות של מערכת הניקוז במטבח, ודליפות מים ממנה אל משטחים הסמוכים;
- ג'. אי תקינות של מערכת האיטום בין רצפת הסלון לרצפת המרפסת גינה (מתחת לוויטרינה).
- ד'. אי תקינות של מערכת האיטום בין רצפת מסתור הכביסה לרצפת החוץ + איטום לקוי בתחתית של קיר החיצוני. כמו כן יתכן שישנן בעיות במערכת הניקוז של מכונת הכביסה.

1.5.2 ע"פ הממצאים בסלון באזור הוויטרינה, יש לבצע:

א'. לפרק את הוויטרינה בסלון;

ב'. לפרק ריצוף במרפסת גינה בסמוך לוויטרינה;

ג'. לבצע מערכת איטום תקינה במפגש בין רצפת הסלון לרצפת המרפסת גינה (בדופן רצפת הסלון);

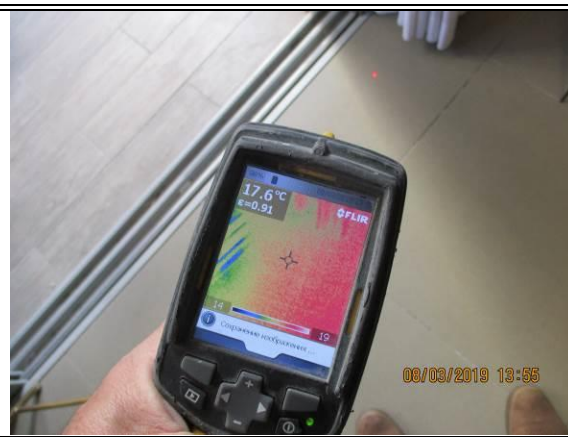
7. בדיקה באמצעות מצלמה תרמית <

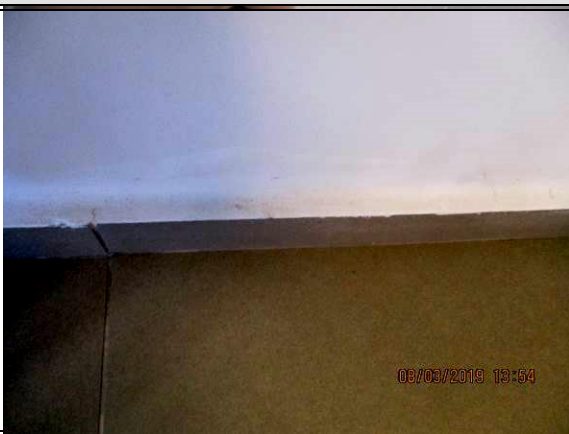
10. התנפחות טיח בגלל הרטיבות

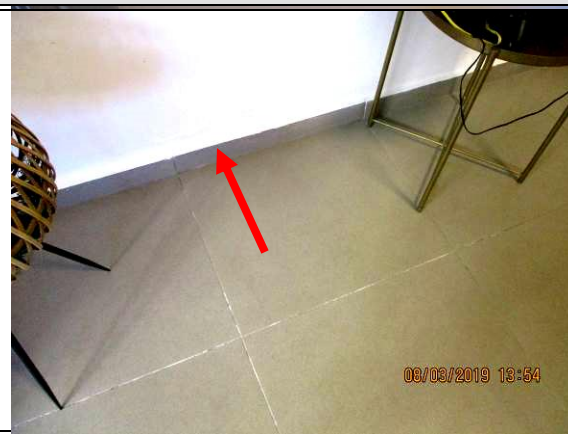
9. המשך מוקדי רטיבות בקיר הימני וברצפת הסלון

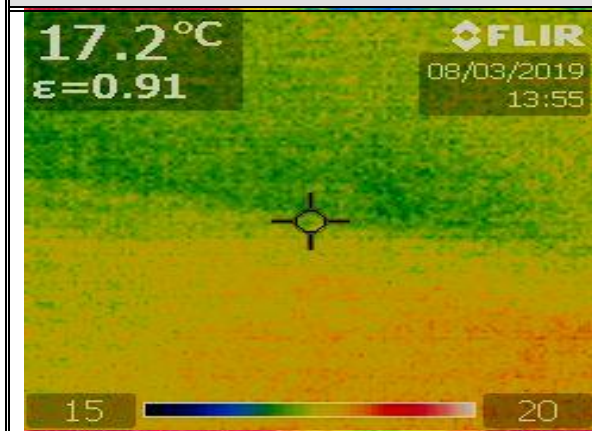
12. הדמיית רטיבות במקום הנבדק

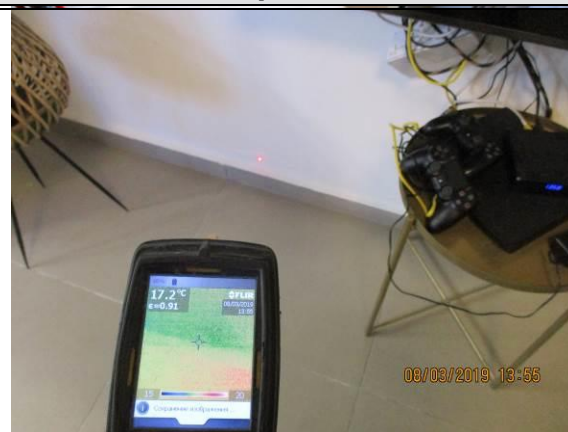
11. בדיקה באמצעות מצלמה תרמית <

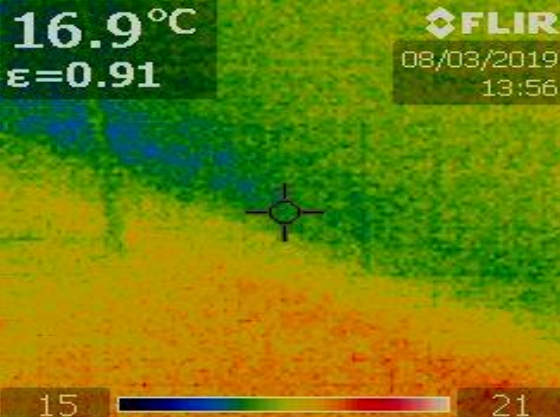
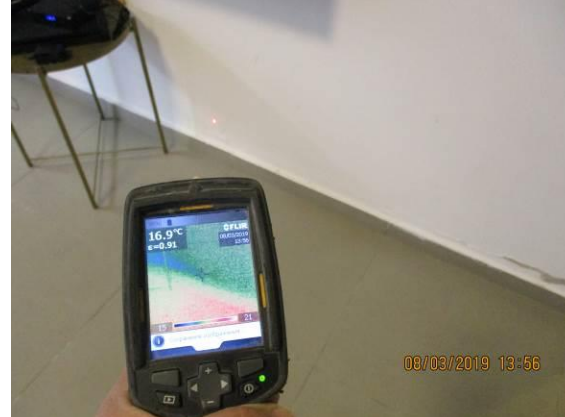
| <p>16. הדמיית רטיבות במקום הנבדק</p> | <p>15. בדיקה באמצעות מצלמה תרמית &lt;</p> |

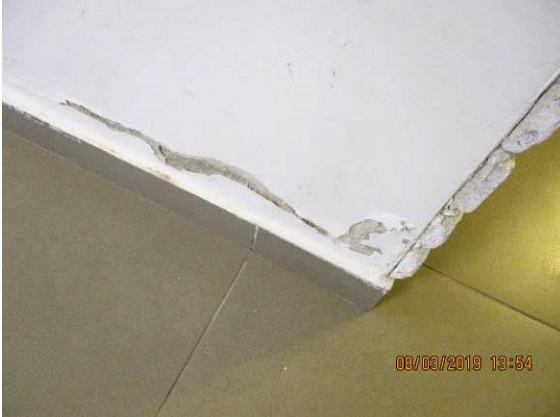
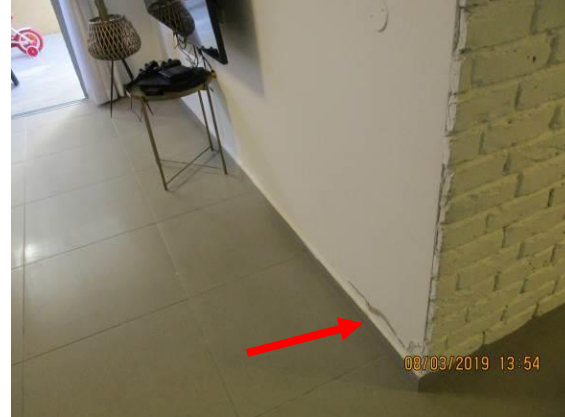
| <p>18. כנ"ל תמונה מוגדלת</p> | <p>17. רטיבות חמורה בפינת הקירות</p> |

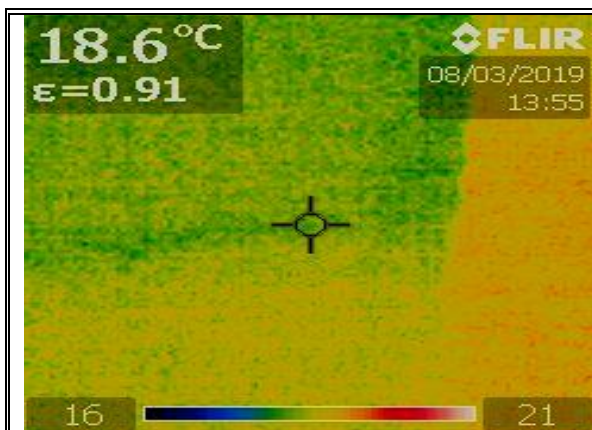
### 1.2.1 בסלון (ראה בתמונות מס' 1-32, כולל תוצאות הבדיקות):

20. הדמיית רטיבות במקום הנבדק

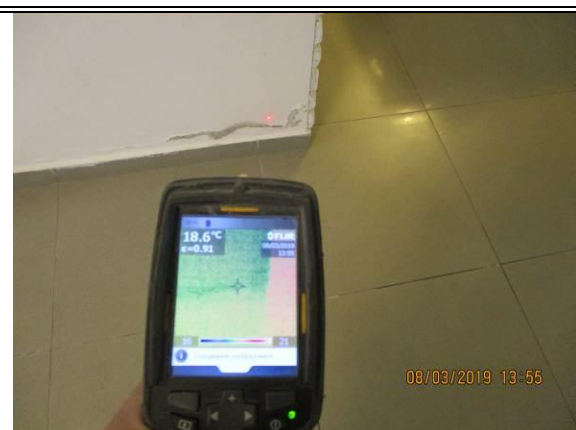
19. בדיקה באמצעות מצלמה תרמית <

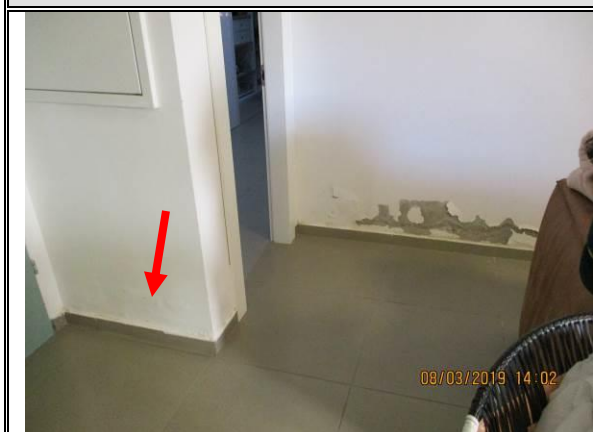
22. רטיבות בהול הכניסה <<

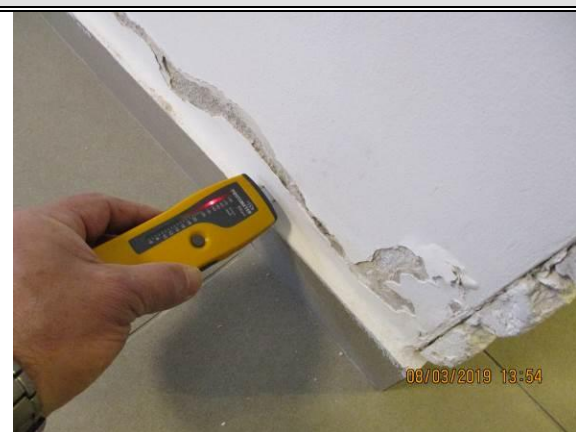
21. קריאת מד רטיבות מקסימלית

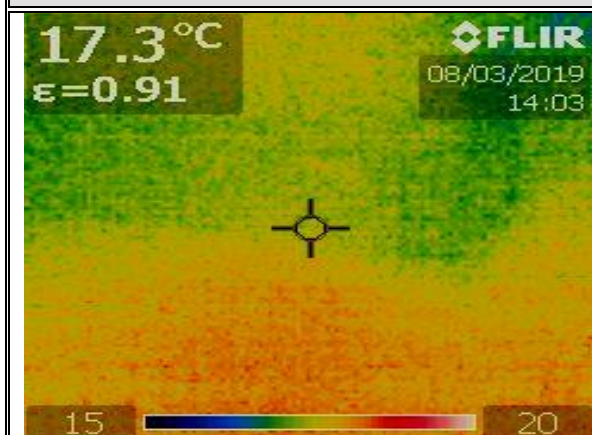
24. הדמיית רטיבות במקום הנבדק

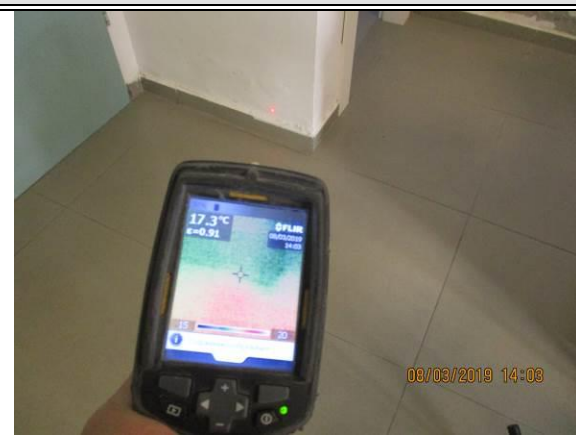
23. בדיקה באמצעות מצלמה תרמית <

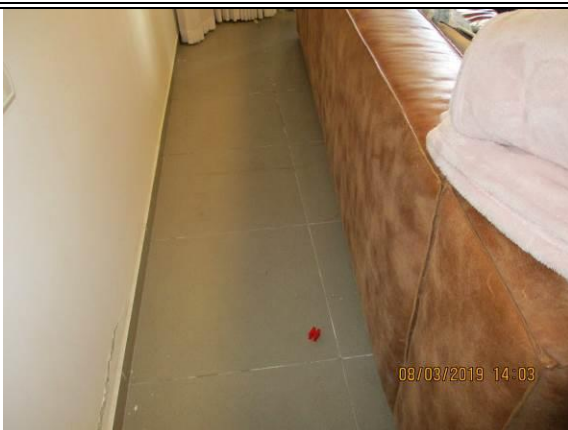
**26. המשך הקיר הנ"ל + רצפה הסמוכה לקיר זה**

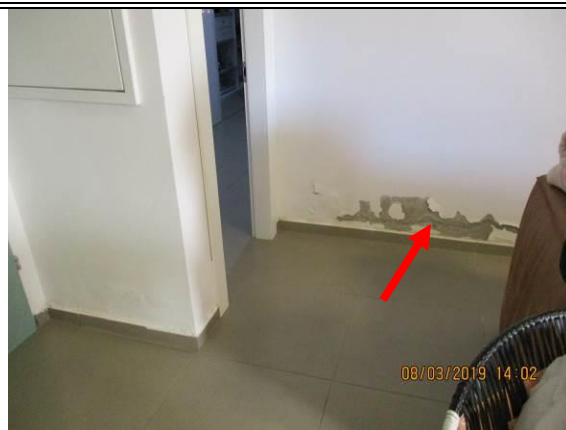
ג'. רטיבות חמורה במיוחד בתחתית הקיר השמאלי ורטיבות חמורה במיוחד ברצפה הסמוכה

**25. רטיבות בסלון בקיר השמאלי**

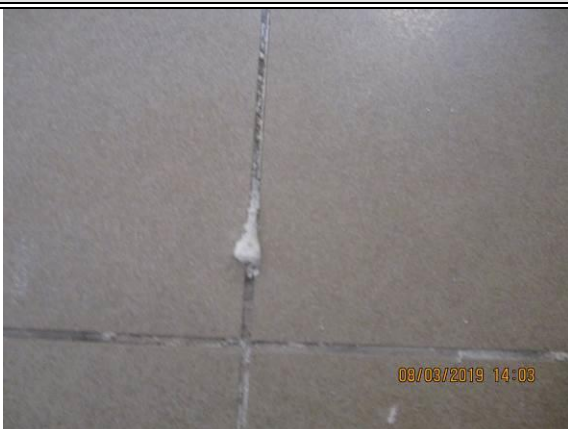
**28. כנ"ל**

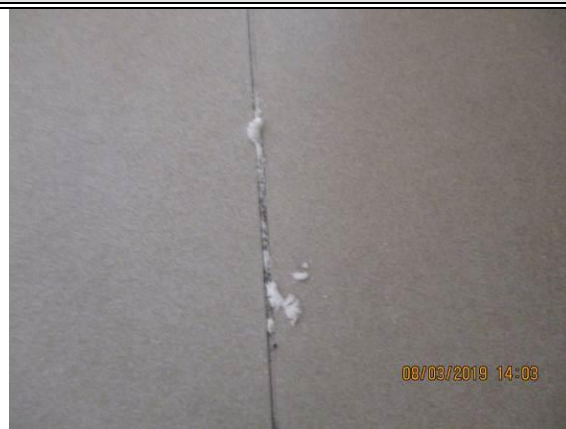
**27. אין סימני רטיבות ברצפה שברורים יותר מאלה**

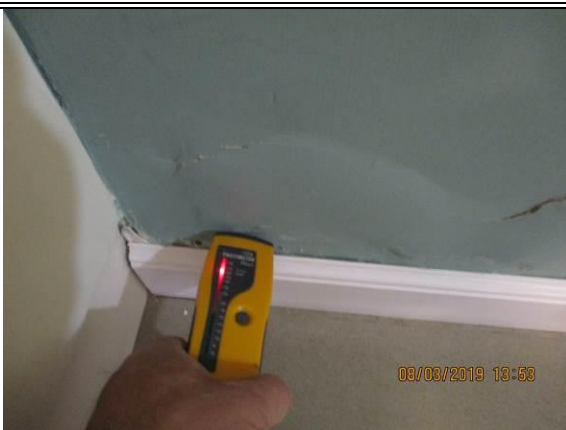
א'. רטיבות קשה בקיר מימין לארונות המטבח;

38. קריאת מד רטיבות מקסימלית

1.5.3 עפ"י הממצאים במטבח, יש לבצע:

א'. לאתר ליקויים במערכת ניקוז הכיור ולתקנם.

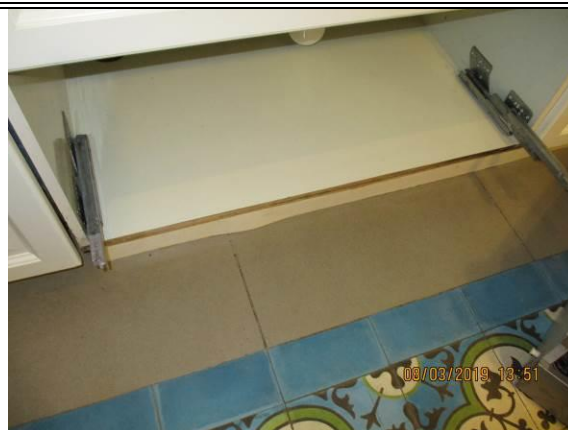
37. עץ בצוקל הארונות מתפרק ומתנפח בגלל הרטיבות

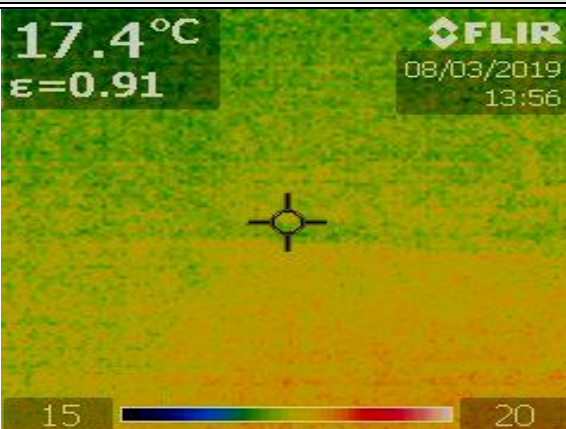
40. הדמיית רטיבות במקום הנבדק

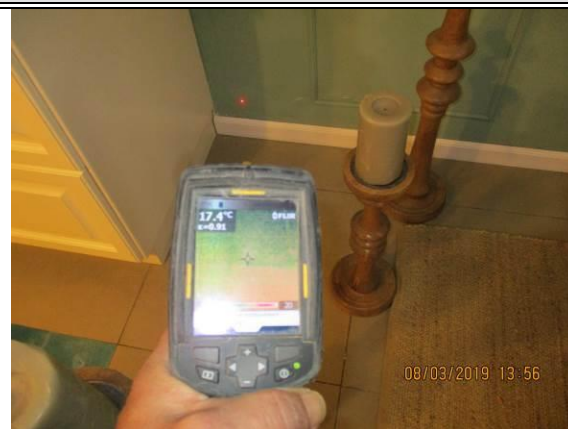
39. בדיקה באמצעות מצלמה תרמית <

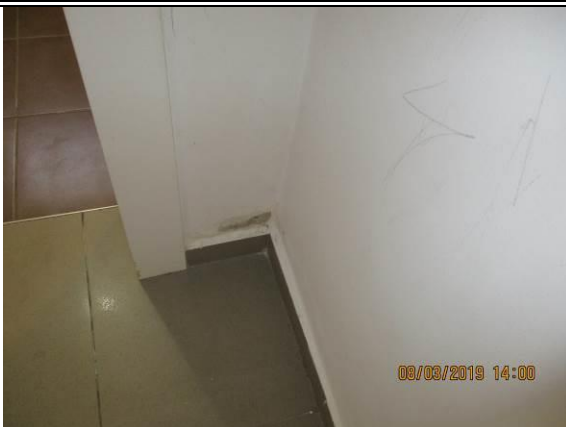
42. רטיבות בפינת הקירות מימין לדלת

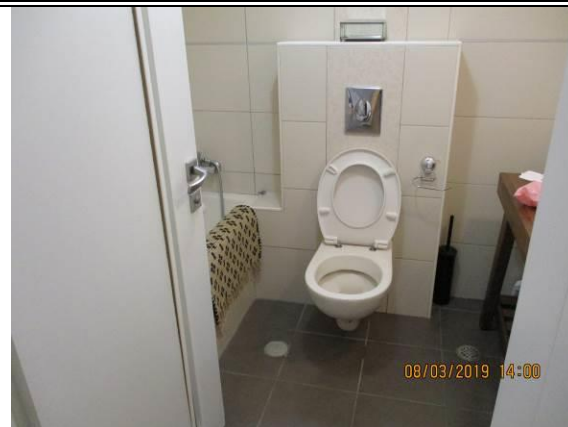
41. חדר רחצה כללי ומשטחי הדירה הסמוכים לו <<<

#### 1.5.1 עפ"י הממצאים בשני חדרי הרחצה יש לבצע את התיקונים הבאים:

- א'. לפרק את כלים הסניטריים ואת הריצוף באופן מלא;
- ב'. לפרק חיפוי הקירות לפחות בשורה תחתונה;
- ג'. לבצע בדיקות של מערכות האינסטלציה אשר ברובן חשופות לאחר הסרת הריצוף. לאתר ולתקן ליקויים;
- ד'. לאטום את רצפת הבטון ואת תחתית הקירות מחדש ובאופן מלא וע"י חומר אטימה תקין ואיכותי;

ה'. על מנת לקבוע תקינות ואיכות של איטום החדש יש לבצע בדיקת הצפת מים תוך 3-4 ימים;

ו'. לרצף מחדש, להשלים חיפוי הקירות;

ז'. לבצע תיקוני גמר סופיים, כולל תיקוני טיח וצבע במשטח יהדירה הסמוכים לחדרי הרחצה.

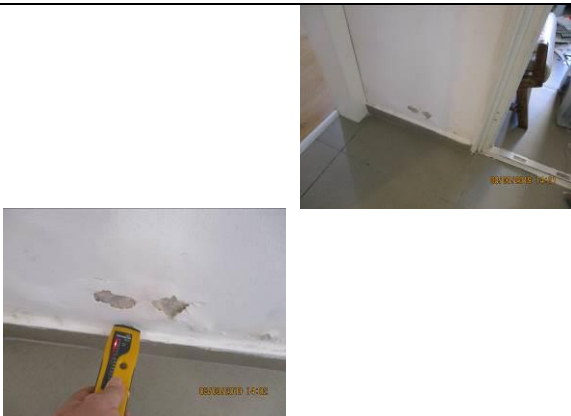
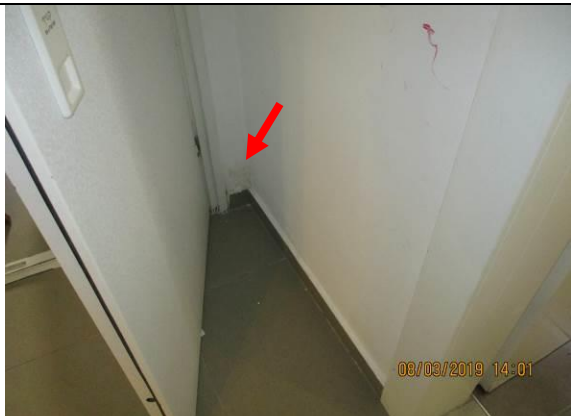
| <p><b>44. רטיבות בפרוזדור בין הדלתות (חדר ילדים / ממ"ד). קריאה מקסימלית</b></p> | <p><b>43. רטיבות ליד דלת הממ"ד</b></p> |

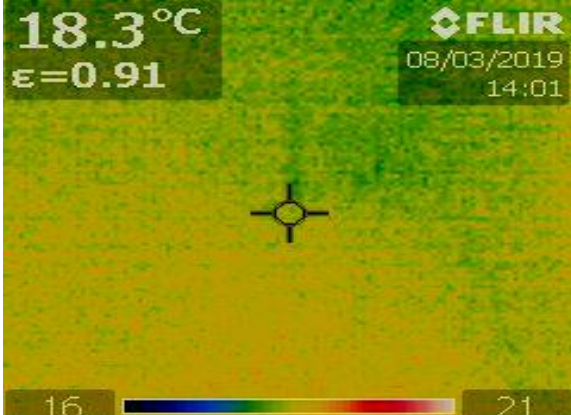
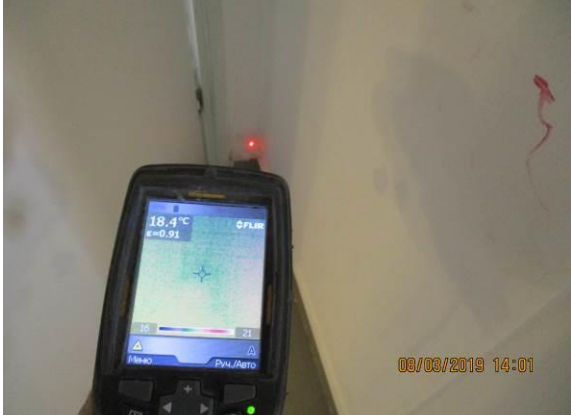
א'. מספר מוקדי רטיבות בצמוד ובסמוך לדלת הממ"ד;

| <p><b>46. הדמיית רטיבות במקום הנבדק</b></p> | <p><b>45. בדיקה באמצעות מצלמה תרמית &lt;</b></p> |

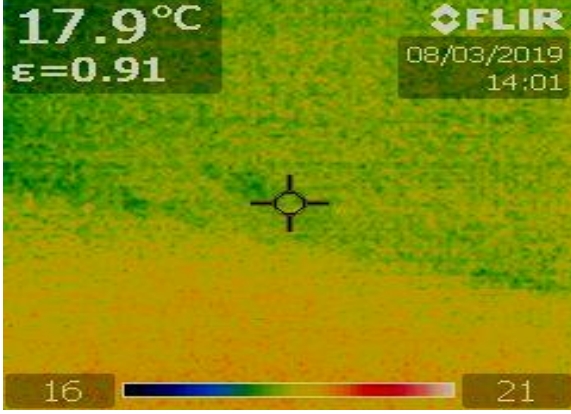
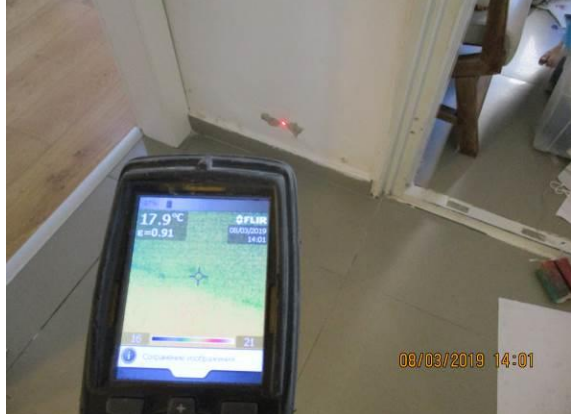
| <p><b>48. הדמיית רטיבות במקום הנבדק</b></p> | <p><b>47. בדיקה באמצעות מצלמה תרמית &lt;</b></p> |

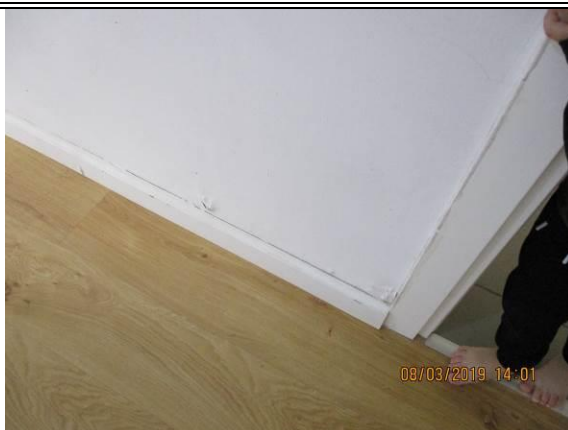
50. רטיבות בקיר משמאל לדלת

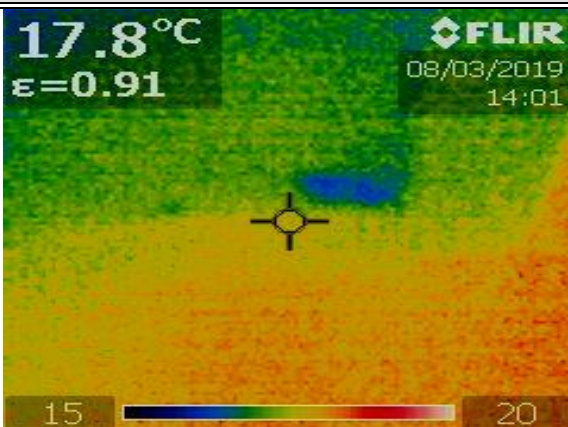
א'. בתחתית הקיר משני צדי הדלת;

52. הדמיית רטיבות במקום הנבדק

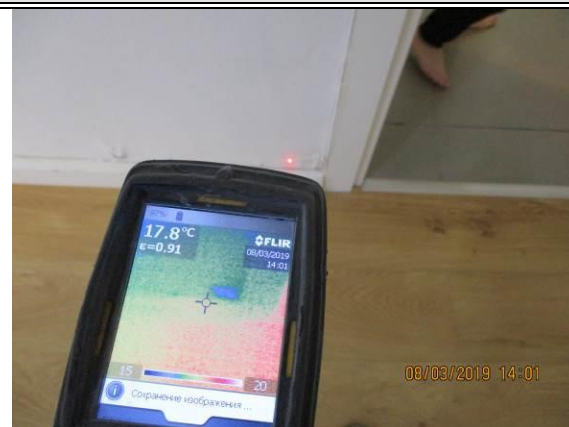
51. בדיקה באמצעות מצלמה תרמית <

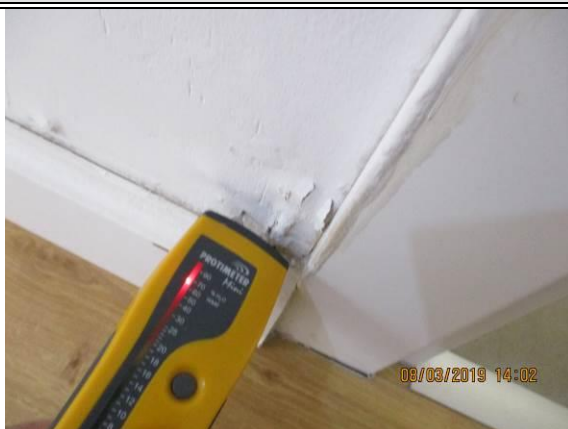
54. קריאת מד רטיבות מקסימלית בחדר שינה ילדים - מול הרטיבות הקודמת

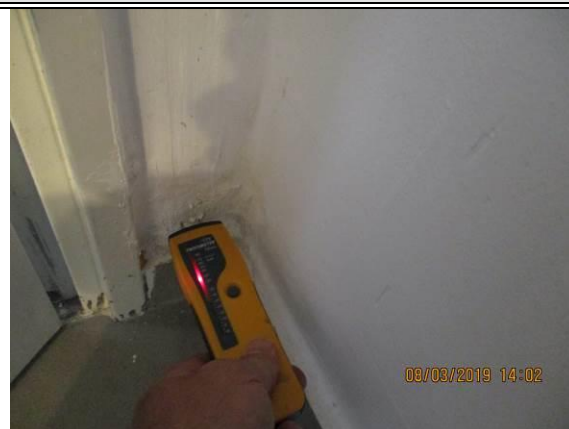
53. קריאת מד רטיבות מקסימלית מימין לדלת הממ"ד

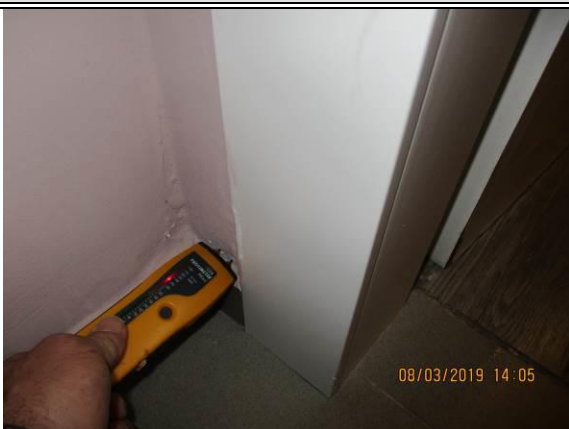
א'. רטיבות בקירות של חדר רחצה הורים, משני צדי הדלת;

**58. קריאת מד רטיבות גבוהה באזור הדלת של חדר הרחצה**

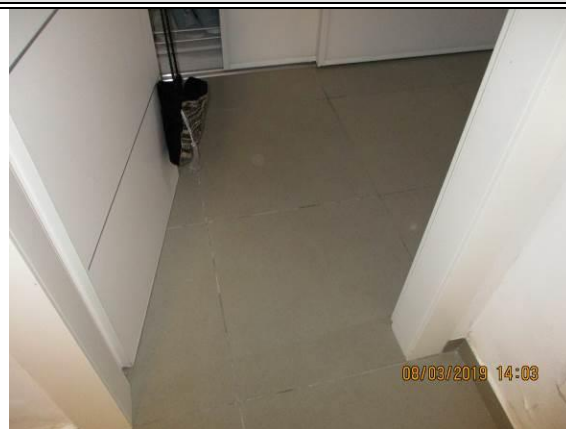
ב'. רטיבות קשה ברצפה בסמוך לחדר רחצה הורים.

**57. רטיבות ברצפה של חדר ההורים**

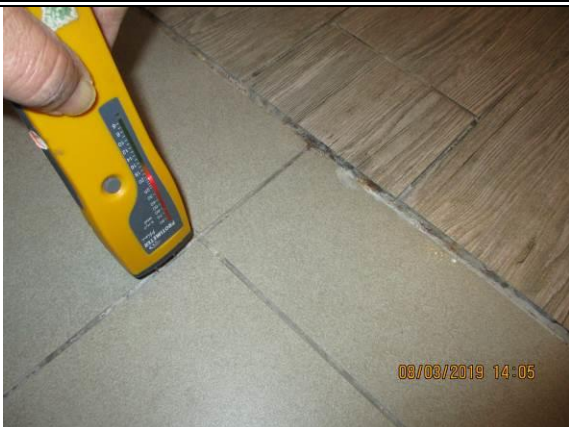
**60. קריאה גבוהה ברצפה של חדר ההורים**

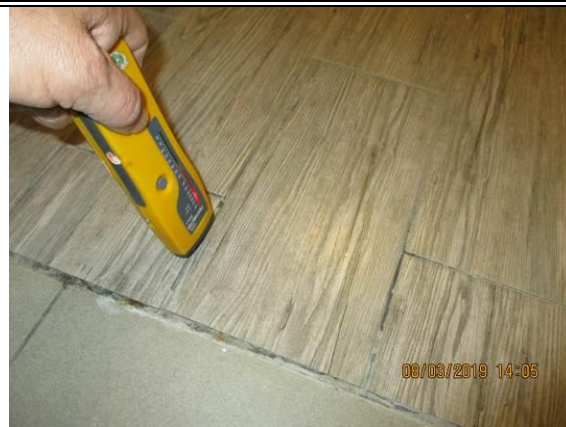
**59. קריאה מקסימלית ברצפה של חדר הרחצה**

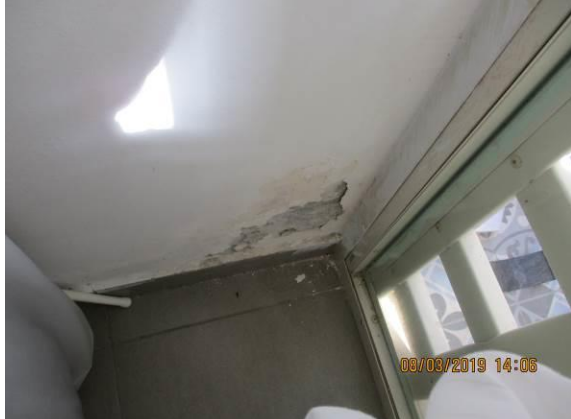
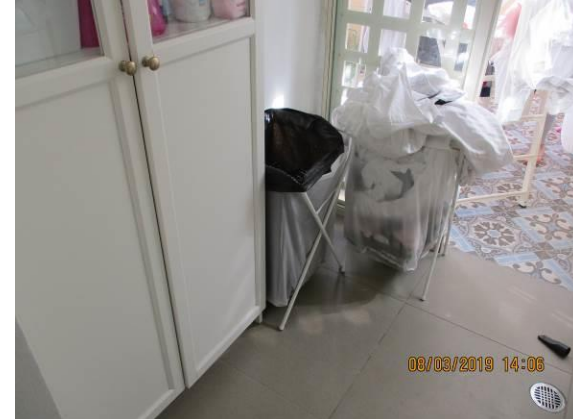
א'. בתחתית הקיר משמאל לדלת יציאה לגינה;

| <p>62. רטיבות בקיר ורצפה</p> | <p>61. מרפסת שירות &lt;&lt;&lt;</p> |

1.5.4 עפ"י הממצאים במרפסת שירות, יש לבצע:

א'. לבדוק את מערכת הניקוז של מכונת כביסה ובמידת הצורך לתקנה.

ב'. לפרק ריצוף פנים וחץ, הכל בסמוך לקיר החיצוני ומשני צדיו, ולבצע תיקוני איטום

נדרשים.

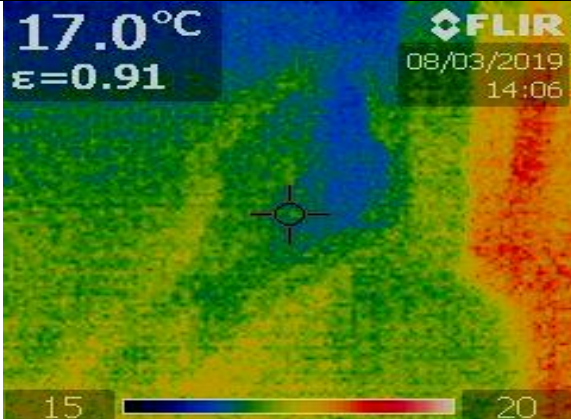
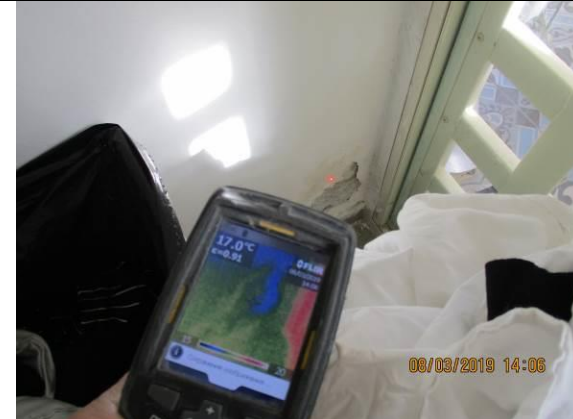
| <p>64. הדמיית רטיבות במקום הנבדק</p> | <p>63. בדיקה באמצעות מצלמה תרמית &lt;</p> |

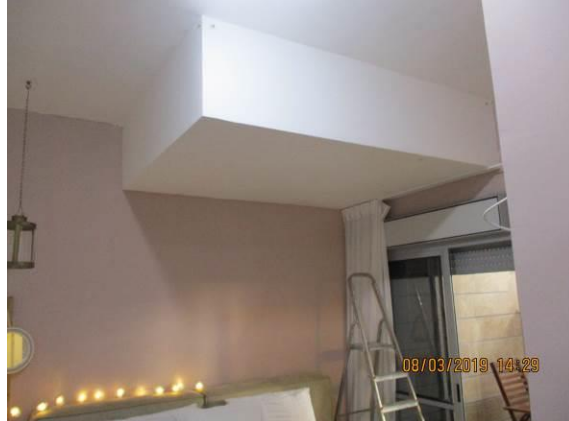
| <p><b>8. בליטה ענקית מעל החדר</b></p> | <p><b>7. חדר שינה הורים &lt;</b></p> |

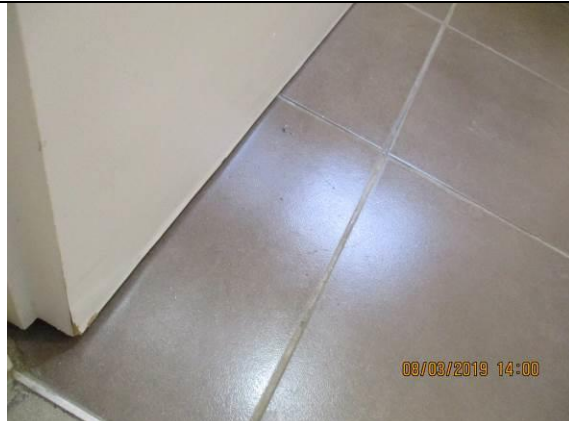
- 2.1 בשני חדרי הרחצה הורכב ודלתות אשר אינן מתאימות להרכבה בחדרים "רטובים".  
בשתי הדלתות בתחתית של שתי הכנפיים נמצא חומר פגום, התנפחות וכדומה.
- 2.2 בחדר רחצה כללי חיפוי הקירות בוצע ע"י קרמיקה בעלת איכות ירודה. על כך מעיד שינוי בגוון (לקהה יותר) אחרי מגע עם מים של אריחי הקרמיקה בחיפוי הקירות מעל האמבט.
- 2.3 בחדר שינה הורים בתקרה מעל החדר נמצאה בליטה אשר מידותיה כ- 3.0 מ' \* 2.0 מ' ו כ- 60 ס"מ גובה. הדבר המוזר הנ"ל נעשה בדירה ללא סיבה ברורה, הדבר לא מופיע בתכניות ומפרט הטכני. אפילו הקבלן מסרב לתת הסבר לקיומה הבליטה הנ"ל.  
בנוסף שנגרם נזק אסתטי אשר ממש בולט לעין ומפריע מאוד לדיירים, נעשתה גם סטייה מדרישות של התקנות לתכנון ולבנייה, בגין גובה מינימלי בחדרים למגורים.  
בסופו של דבר נגרם נזק אשר מוריד את ערך הנכס בצורה משמעותי מאוד.

| <p><b>4. כנף הדלת פגומה</b></p> | <p><b>3. חדר רחצה כללי &lt;</b></p> |

1. להחליף דלתות בחדרי הרחצה (2 יח').
2. להחליף אריחי קרמיקה פגומים בחדר רחצה כללי.
3. לזמן לדירה שמאי נדל"ן או מקרקעין מוסמך, לצורך חישוב ירידת ערך הדירה.

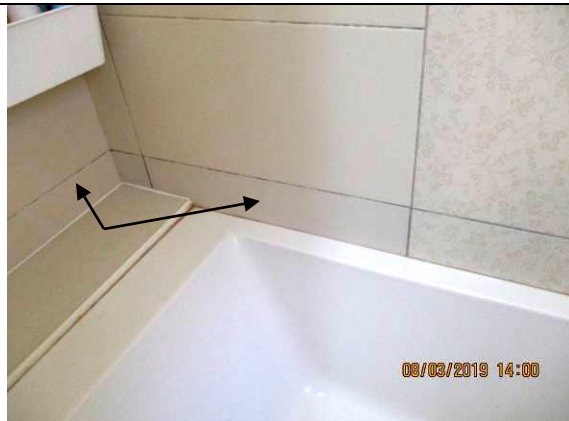
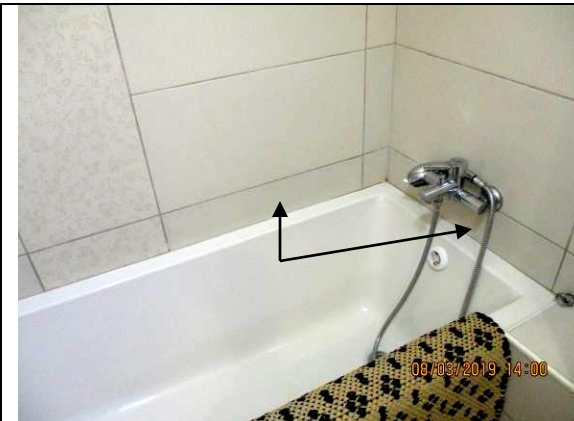
| <p><b>6. כנ"ל</b></p> | <p><b>5. אריחים לקויים בחדר רחצה כללי</b></p> |
