## **הנדון: חוות דעת וממצאי ביקורת ליקויי בנייה**

**דירה חדשה מקבלן – נבנתה במסגרת תמ"א 38**

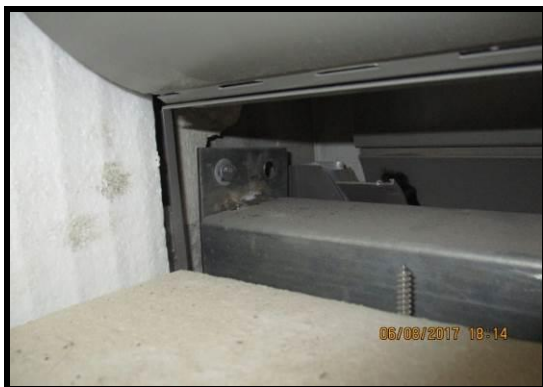
חיבור וחיזוק של התמיכה לקצה של ארגז התריס

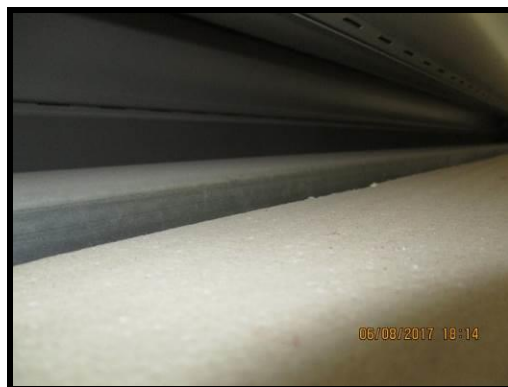
תמיכה למסילה העליונה בתוך ארגז התריס

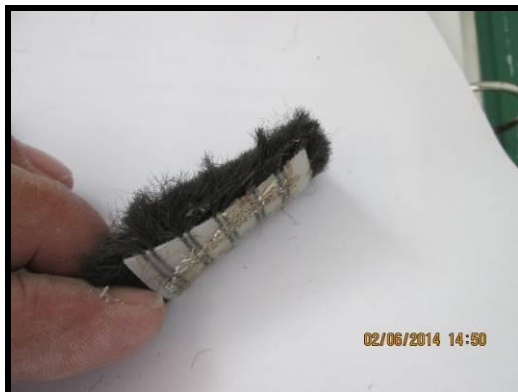
ומתפרקים בקלות. בוויטרינה הנדונה האטמים הירודים במסילה התחתונה כבר התפרקו

אטם ירוד (בד טכני / הדבקה)

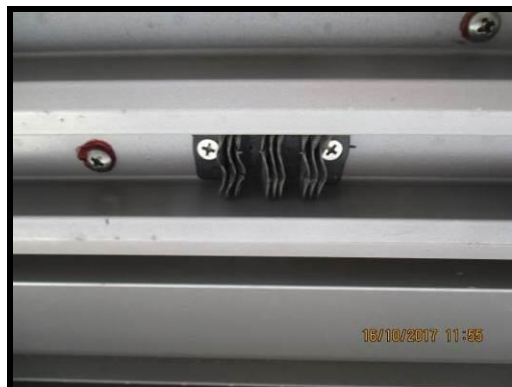
אטם תקין ואיכותי (פלסטיק / ברגים)

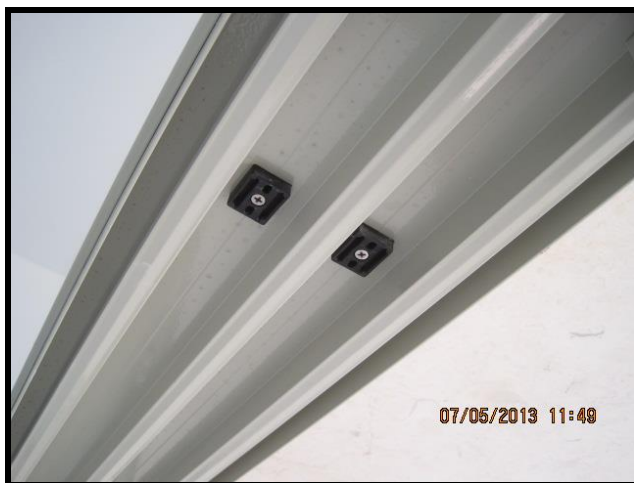
1.1.6 בניגוד לחלונות ההזזה בוויטרינה במסילה העליונה לא הורכבו האביזרים למניעת הרמת

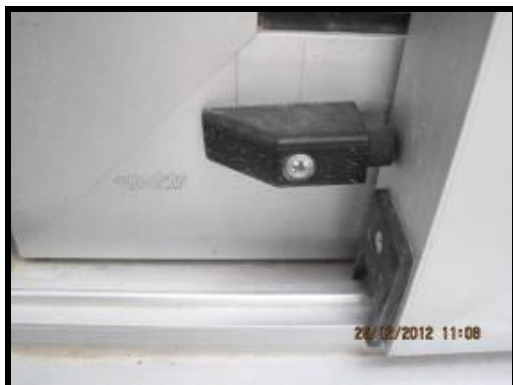
דוגמא של אטם מומלץ

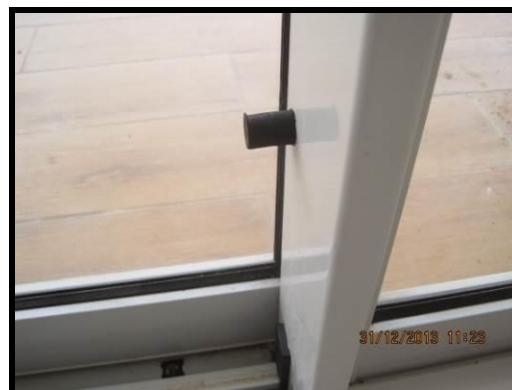
דוגמא של אטם פשוט וכלל לא מומלץ

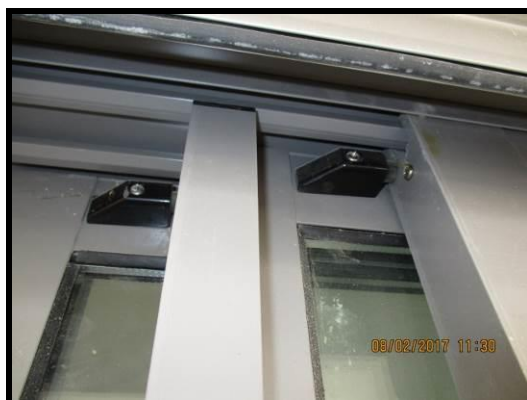
המצב המתאים למקרה הנדון  
( הרכבה בחלקן הכנפיים העליון – מומלץ ומעודף )

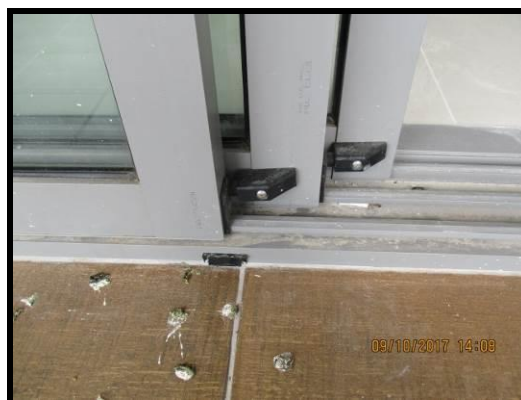
המצב המתאים למקרה הנדון  
( הרכבה בתחתית כנפיים )

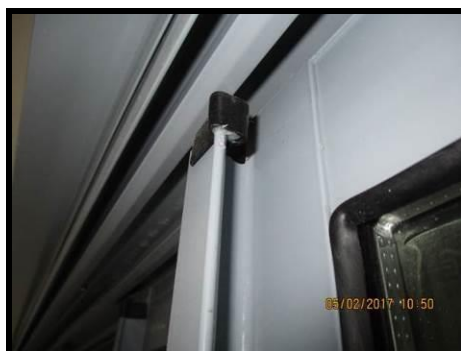
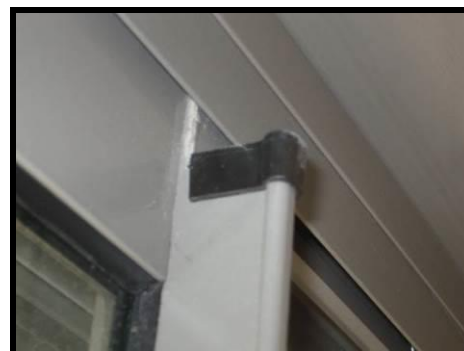
1.1.8 כלל לא הורכבו פקקי פלסטיק מתאימים על קצוות הידיות האנכיות של הכנפיים (חיזוקי

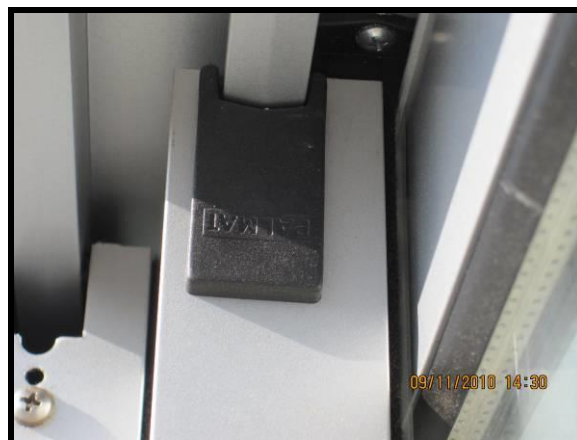
1.1.9 באופן חלקי חסרים מכסי בורג בדופנות כנפיים. להלן דוגמא:

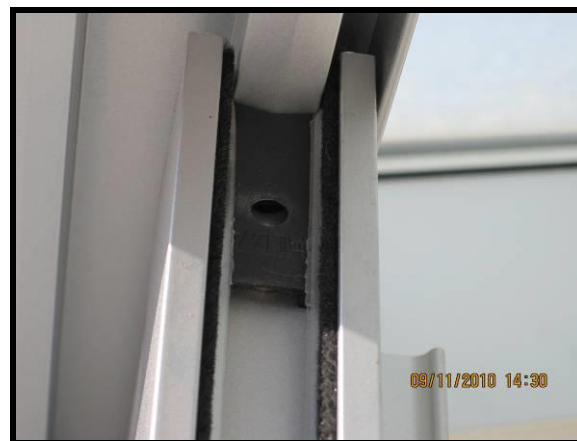
1.1.10 באופן חלקי חסרים מייצבי כנפיים. להלן דוגמא:

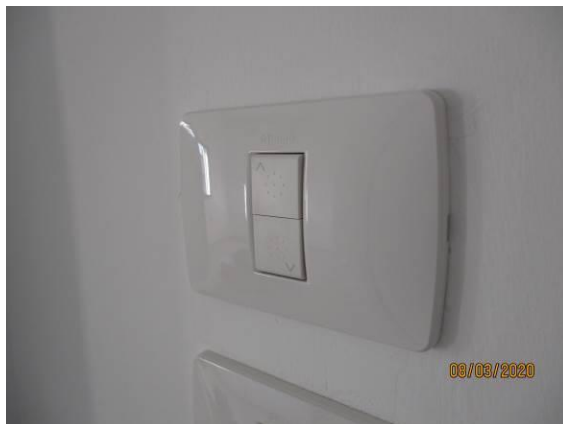
1.1.11 לתריס הוויטרנה הורכב מפסק חשמלי אשר אינו מתאים למקום ואינו בטיחותי. וזאת בשל

סוג המפסק אשר מאפשר ירידת תריס מלאה לאחר לחיצה חד פעמית על לחצן המפסק.

הדבר מהווה השארת דיירים במרפסת מאחורי התריס שנסגר.

יש להרכיב מפסק אשר דורש לחיצה קבוע תוך כל הזמן של ירידת התריס.

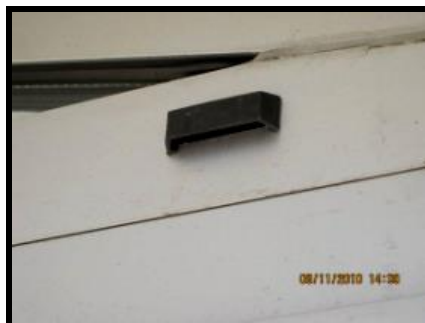
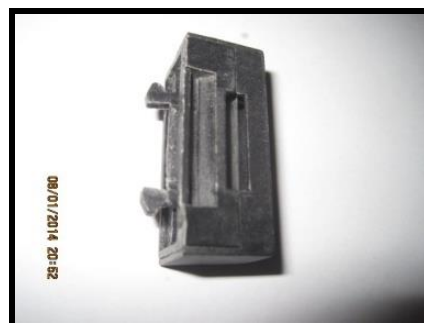
1.1.12 בשום מקום בפרויקט זה על פתחי הניקוז התחתונים בחלונות ההזזה לא הורכבו שסתומי

מים חד כיווניים. היעדר השסתומים מהווה חדירות אוויר חוץ וייצור שריקות. להלן

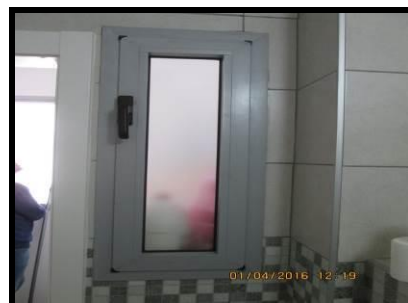
בחלון הקיפ

1.1.14 בחלונות הקיפ ובחלון הממ"ד בפינות כנפיים לא הורכבו מגני פינות.

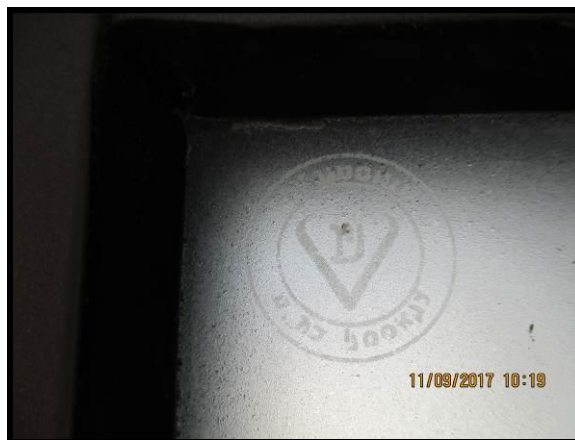
סימון חובה על זכוכית המחוסמת

1.1.17 על שמשות הזכוכית בחדרי הרחצה בדירה הנדונה אין סימון שכזה. יתכן שהזכוכית הינה מסוג טריפלקס, אבל סוג זה אינו דורש סימון. כך נוצר אי וודאות, ועקב חשיבות הדבר ומפגע בטיחותי האפשרית יש לבצע בדיקה ע"י גורם מקצועי רלוונטי. במידה ויתגלה שהזכוכית אינה תקינה חובה להחליפה.

4.1 לבצע בדיקת זכוכית ובמידת הצורך להחליפה.

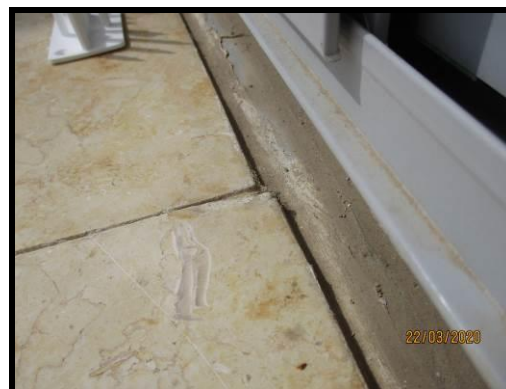
- 1.1.19 רוב אדני החלונות הורכבו בצורה לא תקינה ביחס לחלונות עצמם. כלומר אדן החלון במקום להיות מתחת למסגרת החלון נמצא בסמוך לחלון, ולפעמים אף מרוחק ממנו.
- 1.1.20 ברוב המקרים בין אדן החלון לחלון עצמו או משקוף העיוור נוצרה מן תעלה, אשר בוודאות גורמת להצטברות מים בצמוד לחלון ומחמירה את הבעיה.

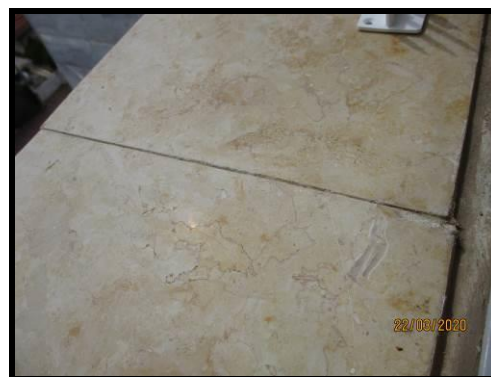
- 1.1.21 מסיבה לא ברורה רוב אדני החלונות אשר אינם גדולים באורך מ – 120 ס"מ נעשו משתי רצועות השיש. ברוב המקרים החיבור / התפר שנוצר בין הרצועות לא טופל ולא אטום.

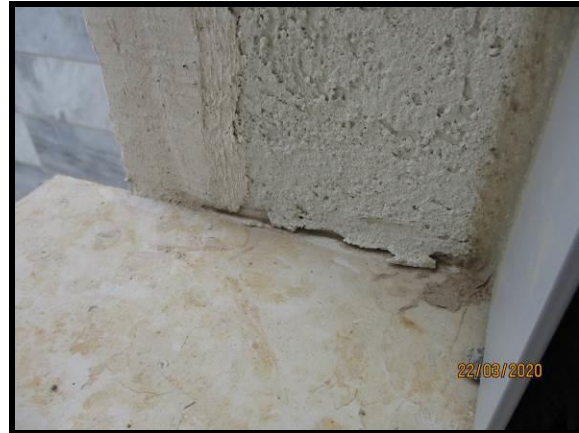
- 1.1.22 ברוב המקרים של אדני החלונות לבין הגליפים האטימה:  
א'. לא בוצעה כלל;

ב'. בוצעה ע"י שליכט אשר אינו מהווה שום אטימה;

ג'. בוצעה באופן חלקי או / ו לא תקין.

הליקויים המתוארים בתת פרק זה מהווים חדירת רטיבות לקירות הדירה מתחת לחלונות.

ג'. לאטום היטב בין האדנים לגליפים, כולל מאחורי מסילות התריסים.

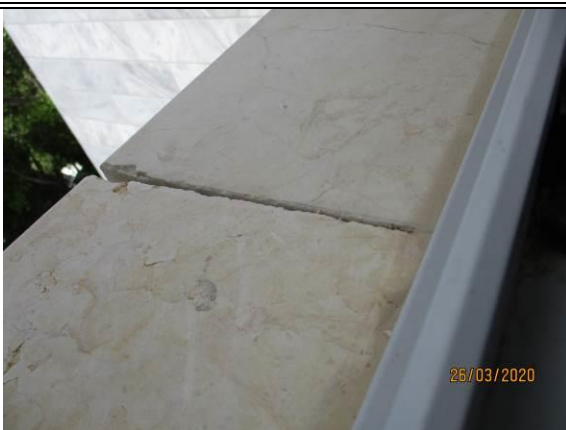
8. חיבור / תפר מיותר + כלל לא אטום

א'. להרחיב את התפר בין חלקי האדנים ולאטום היטב ע"י חומר מתאים.

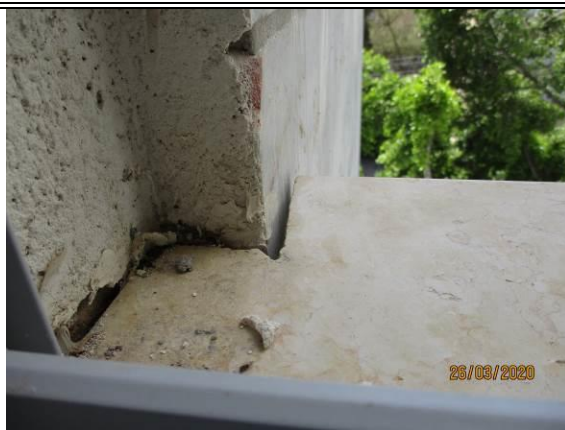
1.1.18 רוב המכריע של אדני החלונות הורכב ללא שיפוע תקני של 5% כלפי חוץ, וזאת להבטחת ניקוז מי גשם תקין ולמניעת הצטברות תמים על פני האדנים ובעיקר בצמוד לחלונות. השיפועים באדני החלונות נמדדו והם נעים מ 0% ועד 2% מקסימום.

7. עבודה חובבנית: אין שיפוע תקני, חיתוך רשלני, כלל לא בוצעה אטימה

5.1 בעיקרון יש להחליף את האדנים הלקויים, אך בשלב זה יש לשפר את האטימה במקומות

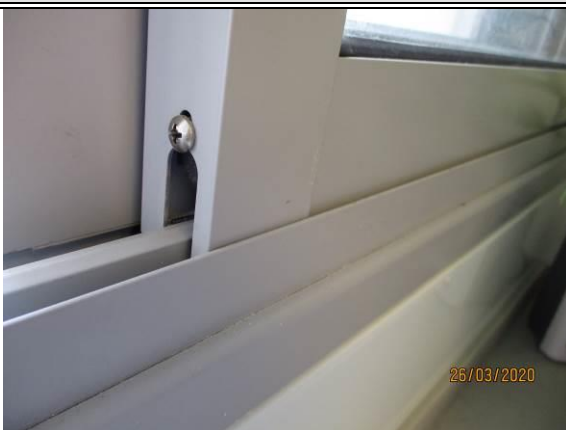
10. חסר מכסה הבורג התחתון

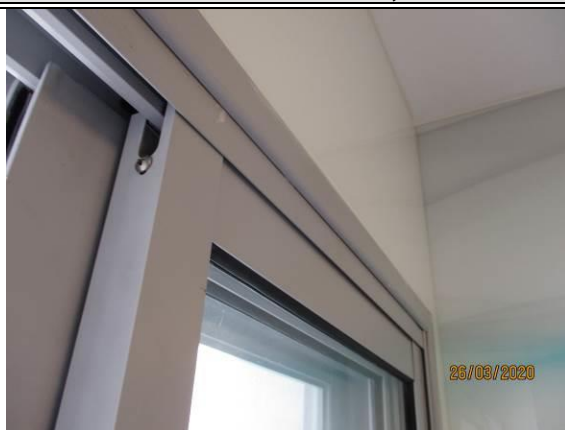
9. חסר מכסה הבורג העליון

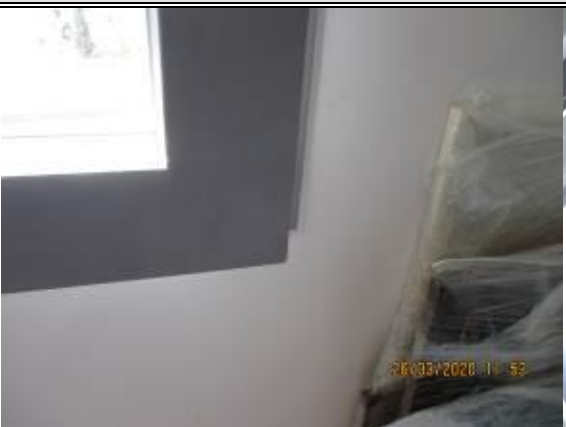
12. כנ"ל התחתון

11. חלון ממ"ד: חסר מגן פינה העליון

3.2 להרכיב את מגני הפינות.

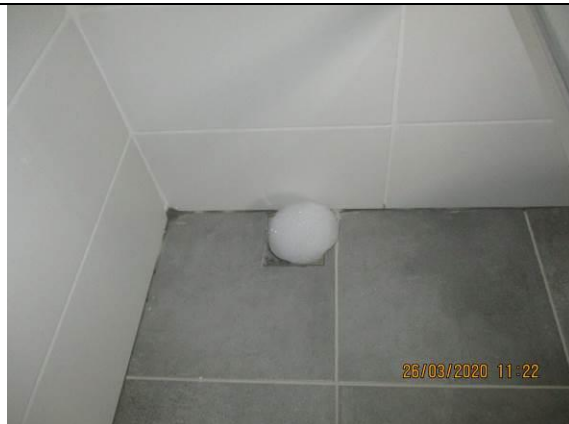
| <p><b>2. השלכות של היעדר מכסה אטום על מחסום הרצפה</b></p> | <p><b>1. חדר רחצה הורים</b></p> |

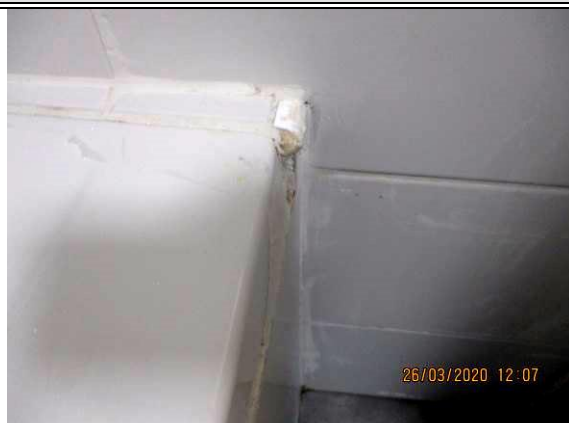
| <p><b>4. גימור לקוי לחלוטין</b></p> | <p><b>3. אטימה לקויה בין האמבט לקירות</b></p> |

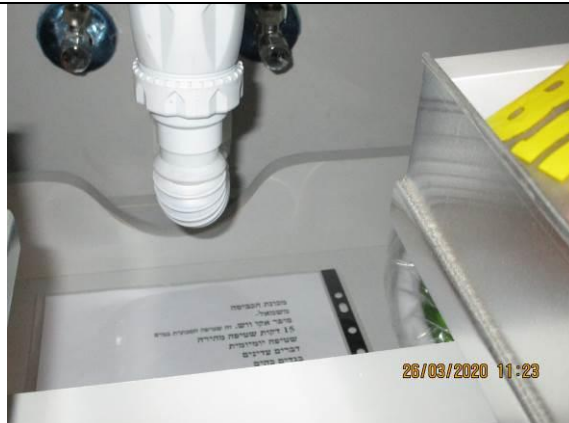
| <p><b>6. סיפון לא תקני</b></p> | <p><b>5. קיר לא אטום סביב האינטרפוז</b></p> |

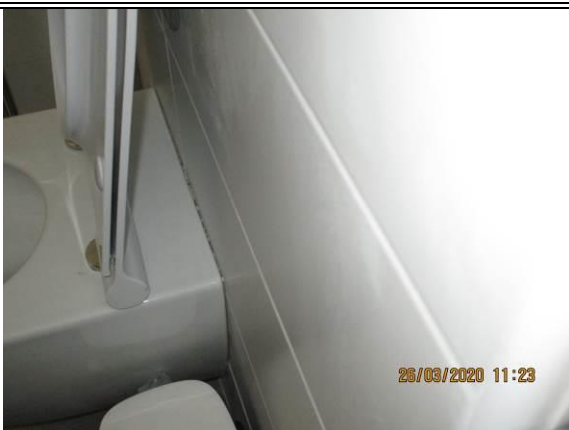
8. לא בוצעה אטימה בין האסלה לקיר

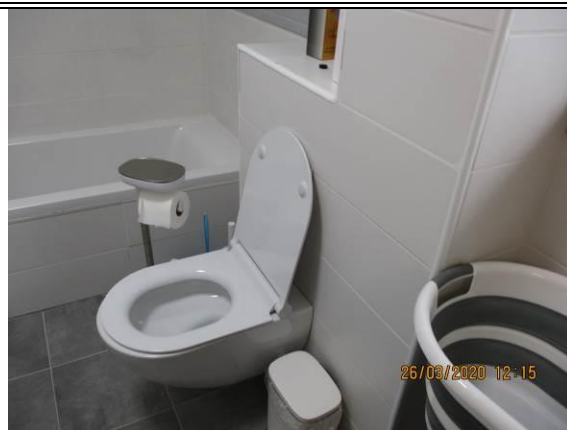
2.1.6 לוח הלחצנים של הניאגרה הורכב במקום לא תקין ומוסתר ע"י המכסה של מושבת האסלה.

7. מכסה של מושבת האסלה מכסה את לוח הלחצנים

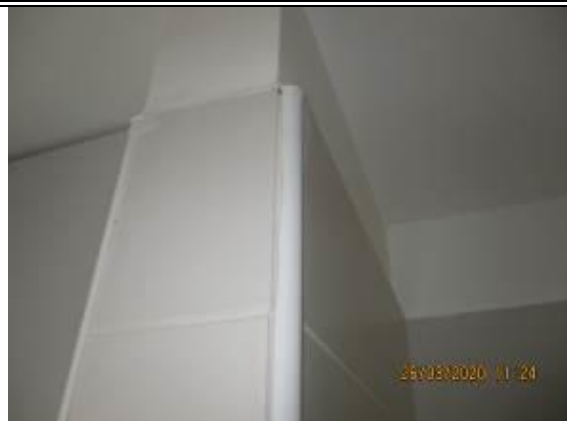
9. הרכבת פינות קרמיקה לקויה

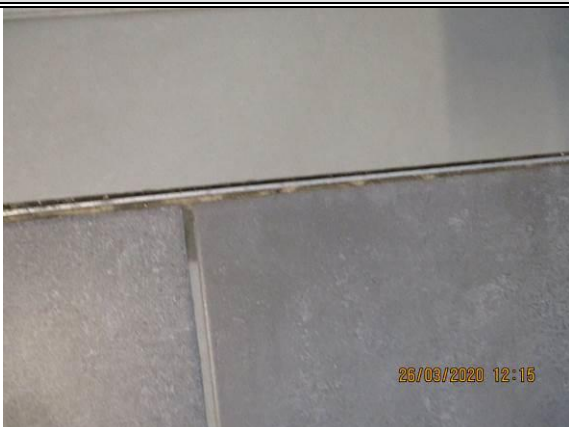
2.1.9 חסרה רובה ונוצר גימור לקוי במעבר המודרג שמתחת לדלת.

12. חסרה רובה במעבר המודרג

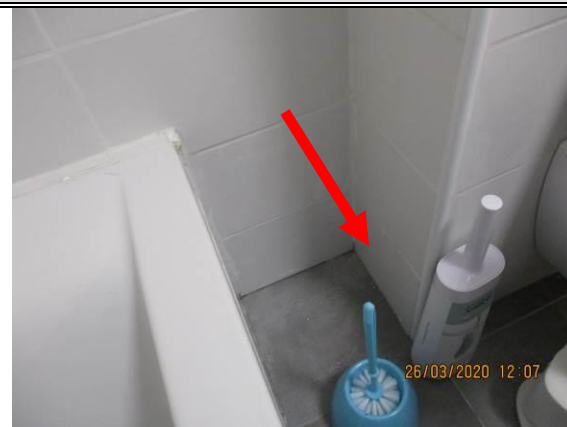
2.1.8 בחיפוי סינר הקולטן במקום המתואר בתמונה 11 נמצא אריח קרמיקה סדוק.

11. מיקום של אריח סדוק

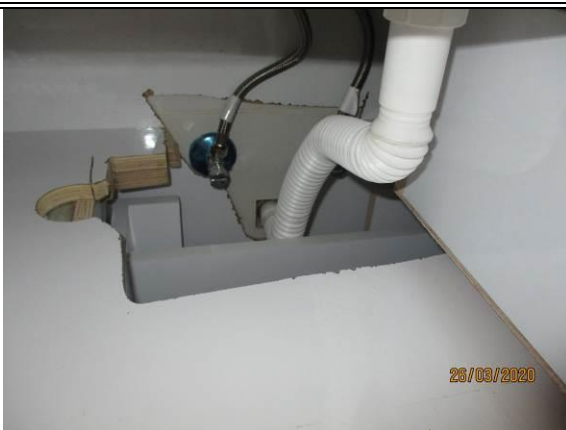
2.2.1 בארון הכיור הורכב סיפון לא תקני ומאולתר. גם הרכבת הסיפון הנ"ל בוצעה בצורה אשר

2. סיפון לא תקני

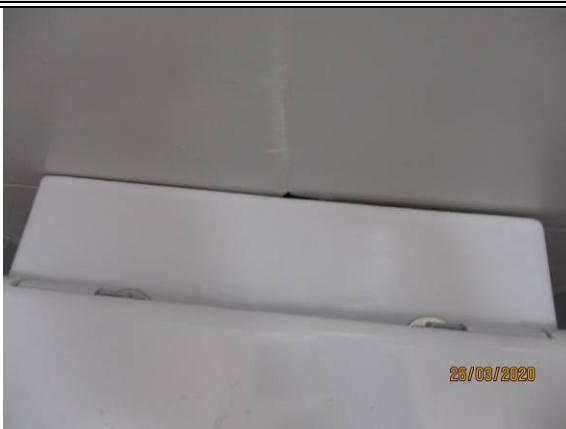
לקיר הנ"ל לא בוצעו אטימה וגמר ראוי.

4. לא בוצעה אטימה

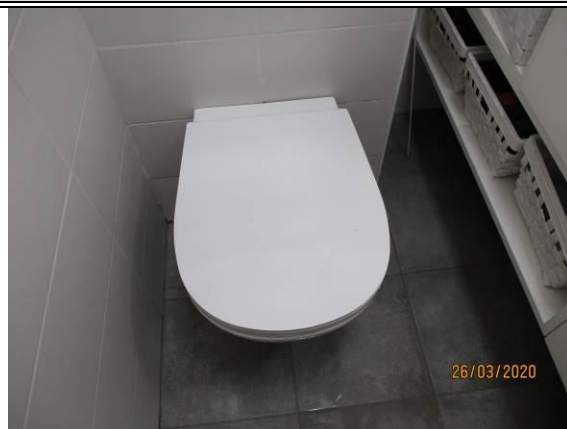
2.2.2 האסלה לא מחוזקת היטב לקיר של הגבהת הניאגרה, לא יציבה ומתנדנדת. בנוסף בין האסלה

3. אסלה לא יציבה

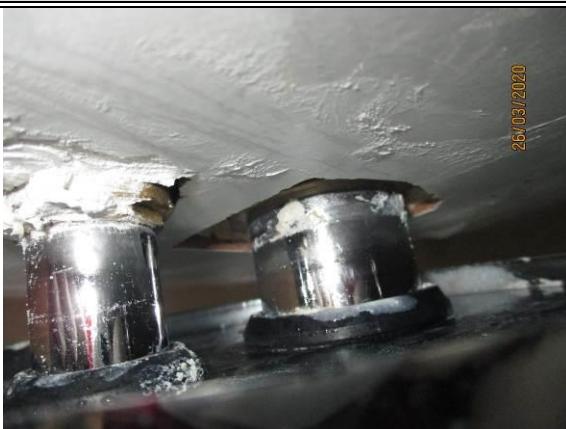
2.2.4 קיר לא אטום סביב האינטרפוף.

6. קיר לא אטום

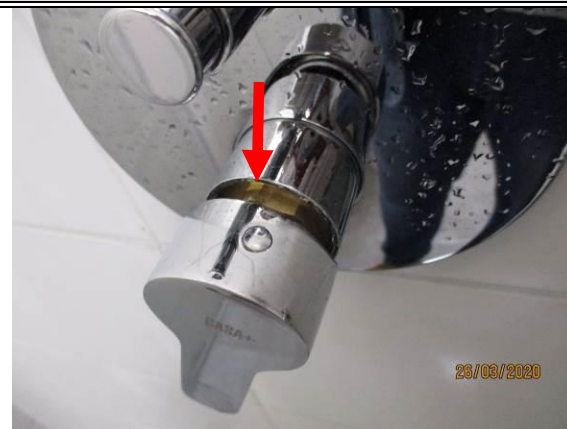
2.2.3 באינטרפוף חסרה טבעה מתחת לידית.

5. חסר חלק באינטרפוז

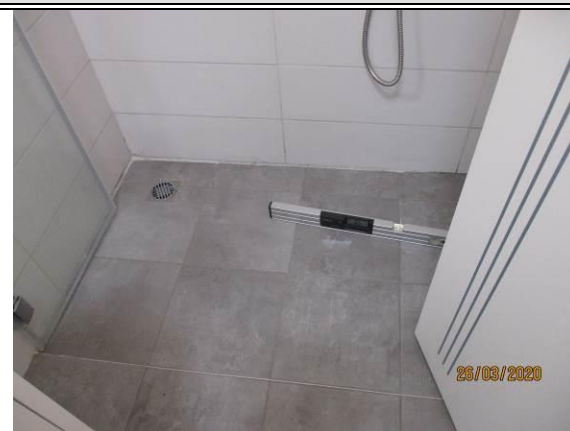
2.2.6 שיפועי ריצוף במקלחת אינם תקינים לחלוטין.

| <p>10. נמדד 50% משופע התקני המינימלי</p> | <p>9. מדידת שיפוע ריצוף במקלחת</p> |

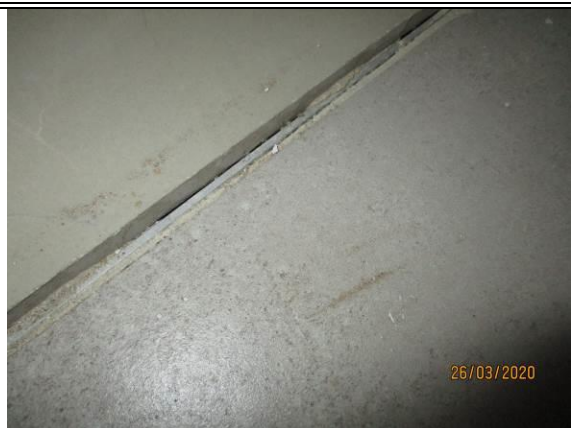
2. פס המתכת שקוע

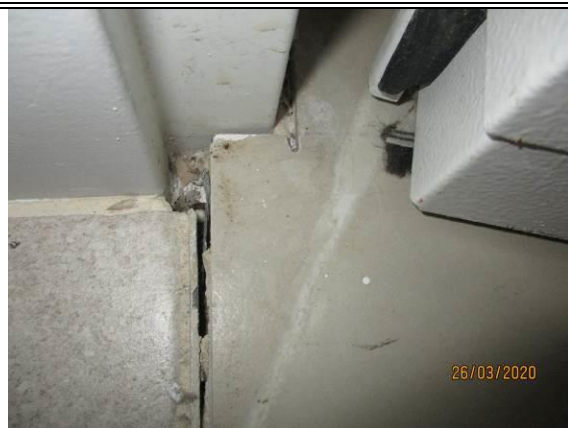
1. גימור ריצוף לקוי מתחת לפלדלת

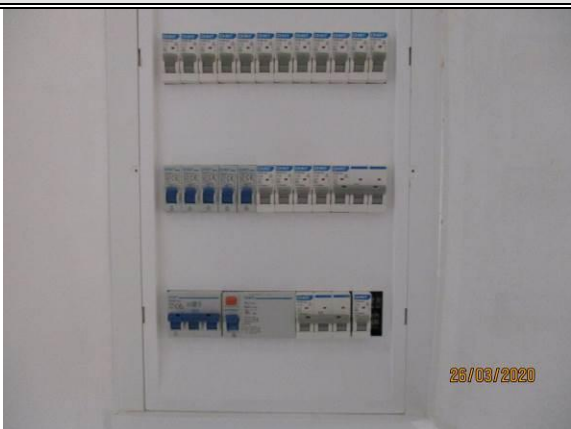
4. לא בוצע סימון מעגלים

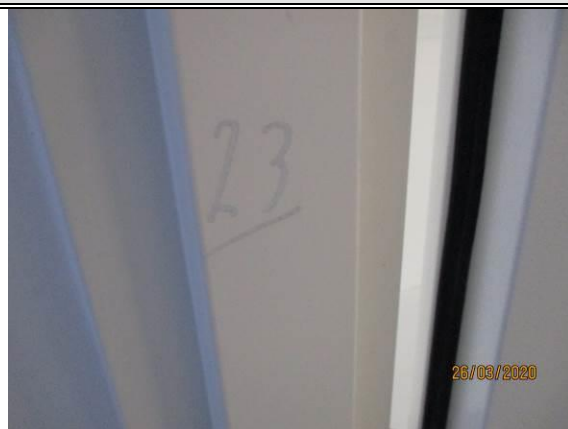
3. צביעת המשקוף של הפלדלת לקויה

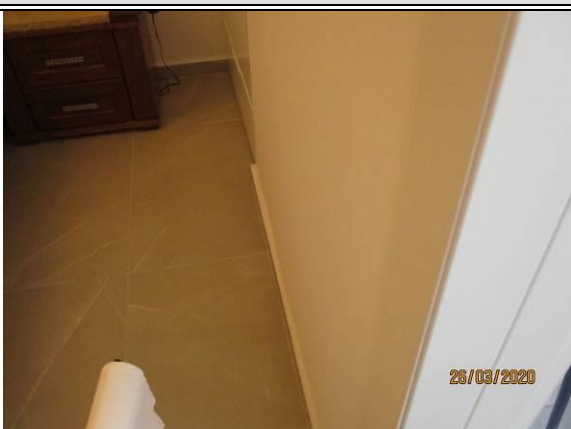
6. קיר לא מישורי בתחתיתו

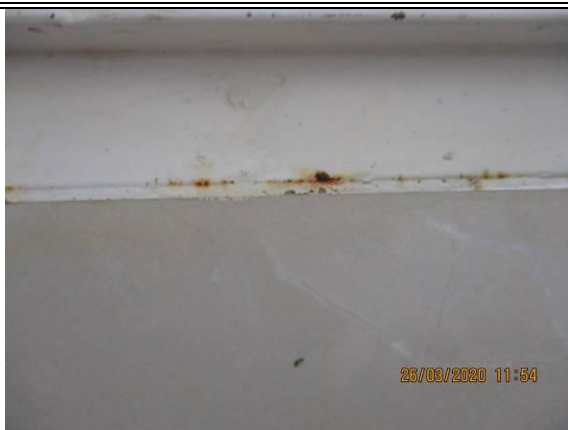
8. חלודה

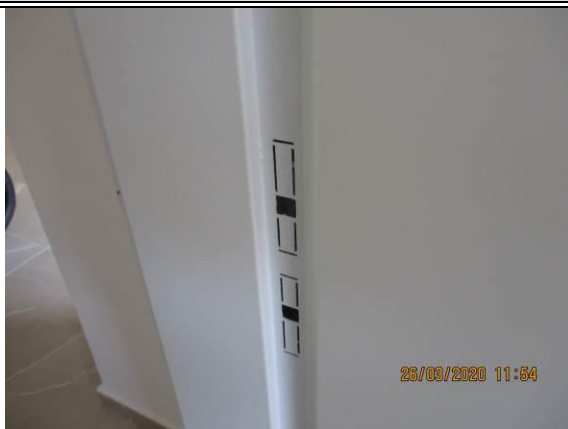
10. לא בוצע טיפול בחריצים המיותרים

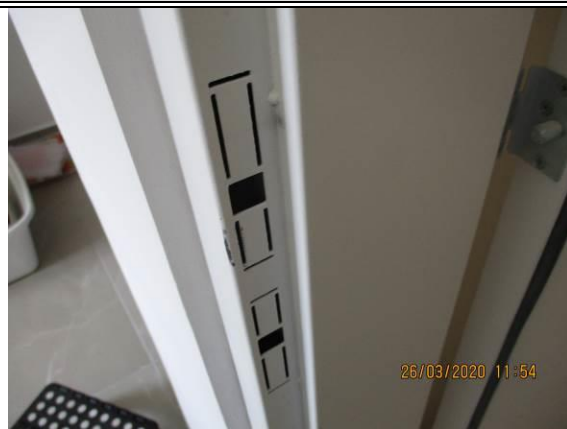
9. לא בוצע פתח למנעול

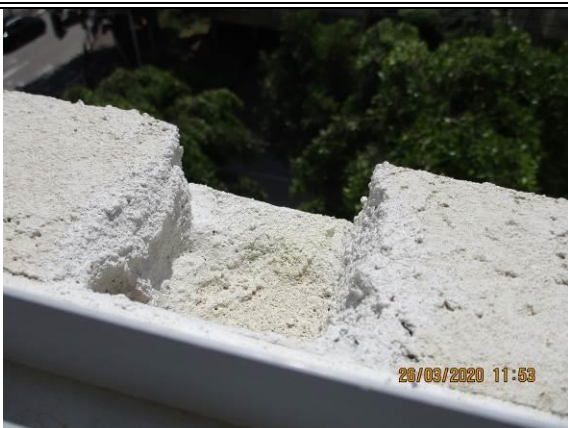
**14. שיפוע נגדי**

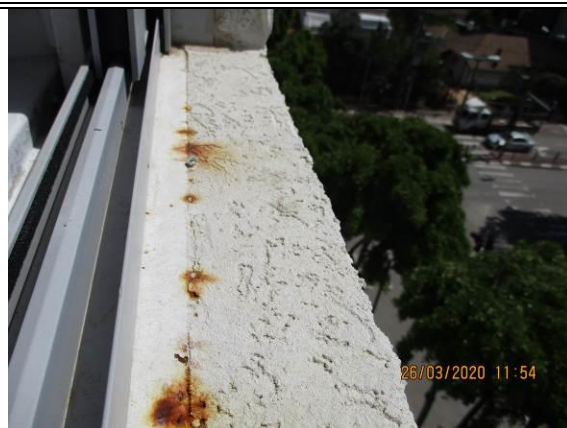
**13. חלודה**

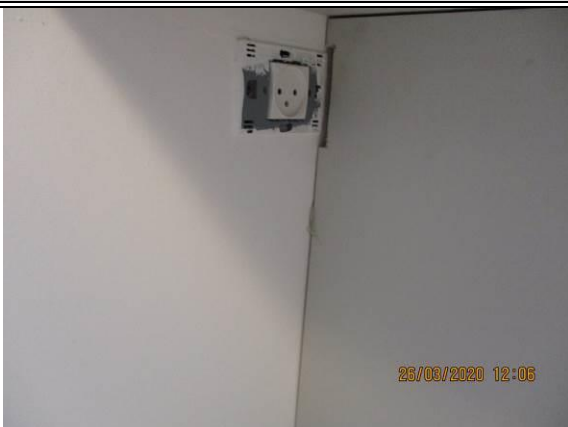
**16. מיקום לא תקין של שקע החשמל במטבח**

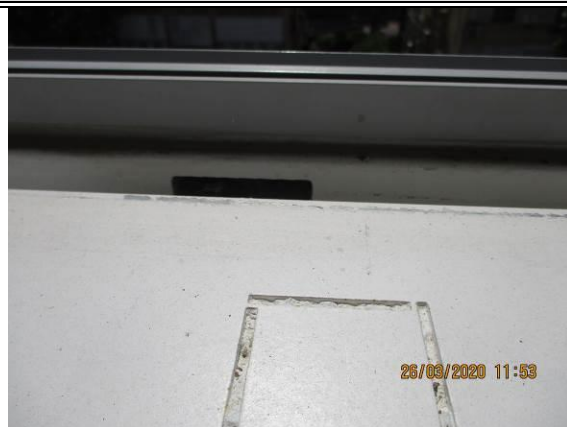
**15. לא בוצע טיפול בחריצים המיותרים**

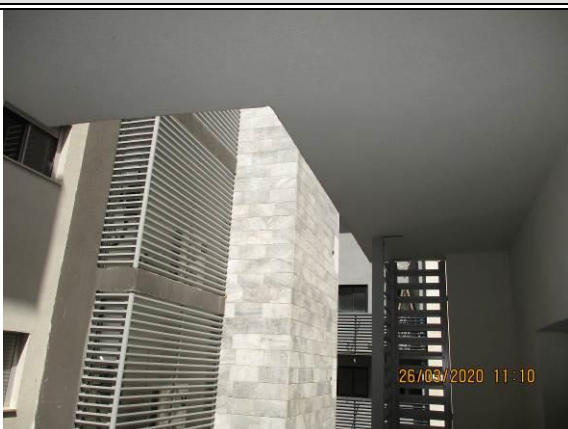
- 3.7 במטבח מתחת לשיש שקע החשמל הורכב במקום לא תקין. בנוסף חסר מכסה הקדמי.
- 3.8 לא בוצע אף מים בתחתית תקרות הבולטות, ראה בתמונה 18.
- 3.9 המעבר של צינורות המזגן דרך הקיר אינו אטום ואינו טופל כנדרש.

**18. לא בוצע אף מים**

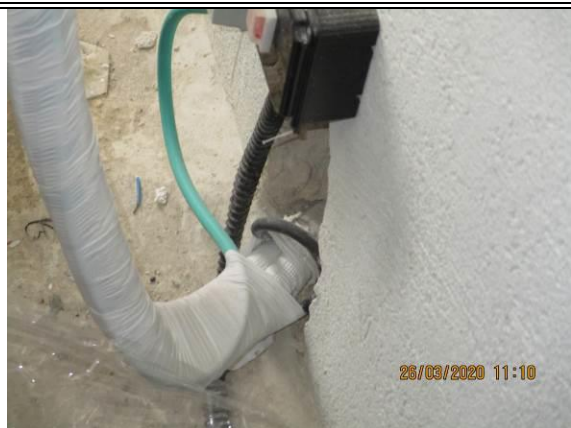
**20. מעבר צנרת המזגן לא טובל**

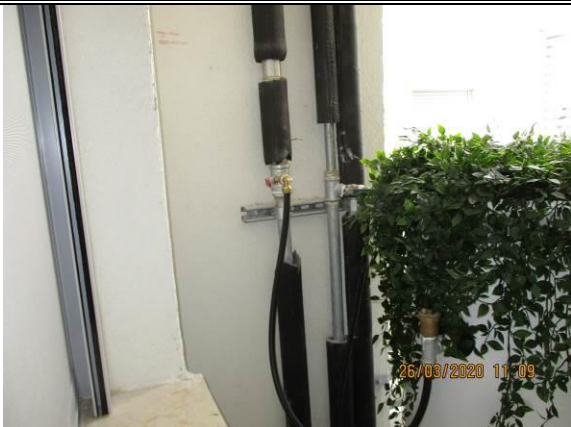
3.11 על הצנרת הנ"ל לא הושלם בידוד תרמי. כמו כן לא בוצע עיטוף של הבידוד.

**22. חסרים בידוד תרמי ועיטוף**

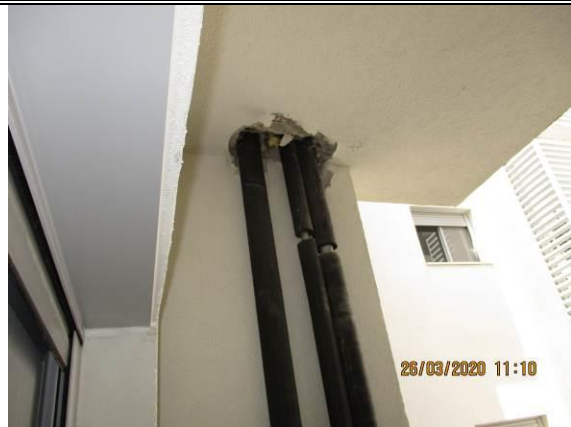
- 3.10 המעבר של צינורות המים של מערכת הסולרית המרכזית דרך התקרה אינו אטום ואינו טופל כנדרש.

**21. מעבר צנרת המים לא טובל**

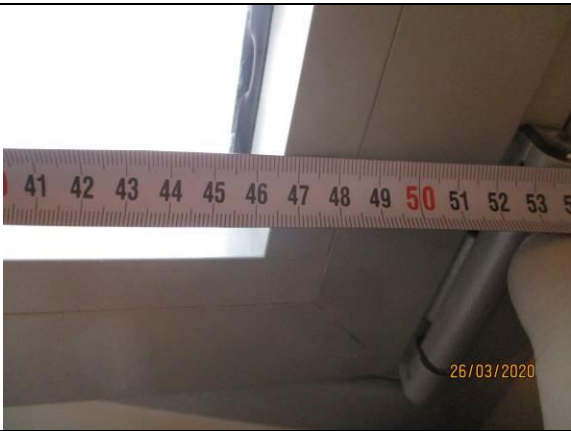
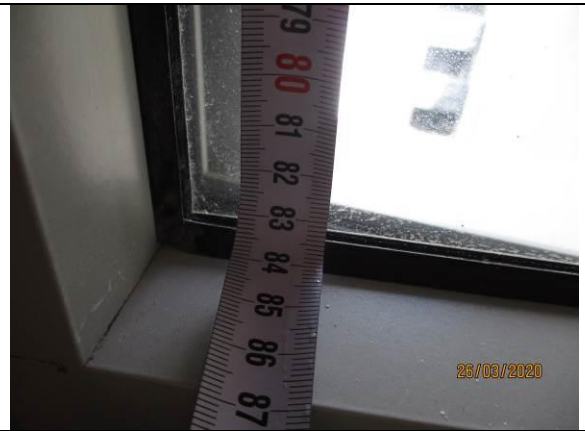
| <p>8. מדידת רוחב נטו - התוצאה</p> | <p>7. מדידת גובה נטו - התוצאה</p> |

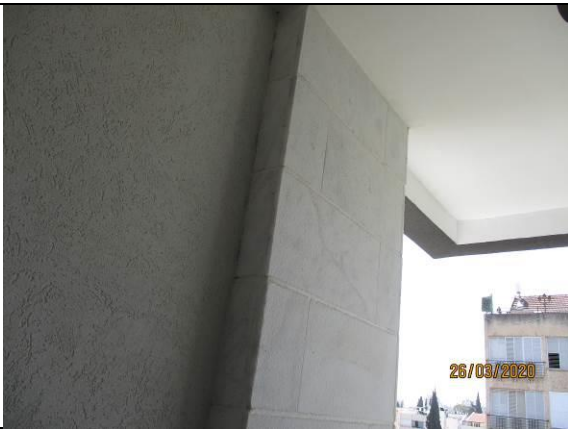
8. כאן לא בוצע קיבוע של אריחי החיפוי

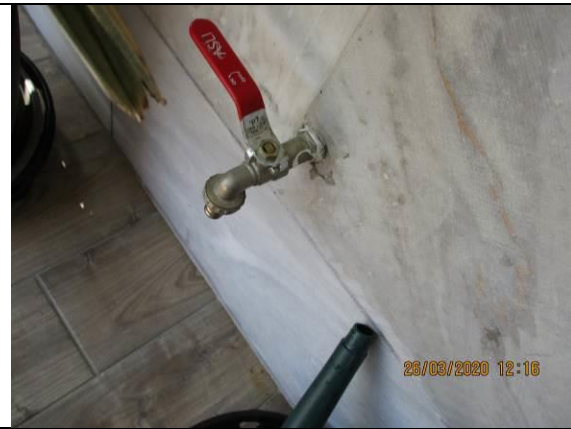
7. לא הורכבה רוזטה

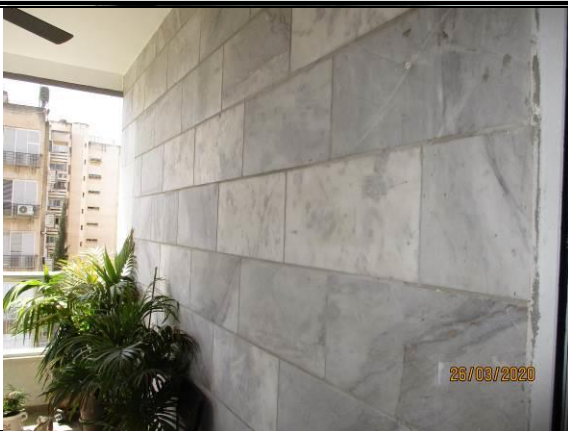
- 5.1 בחלק הניכר של המעקה נוצר גובהו לא תקני ולא בטיחותי. וזאת בשל בליטה של הקופינג אשר גדולה מ- 4.5 ס"מ, אשר מהווה מדרך.
  - 5.2 לא הורכבה רזטה לברז הגן.
  - 5.3 בחיפוי הקיר המתואר בתמונה 8 כלל לא בוצע קיבוע של אריחי החיפוי.
  - 5.4 במקומות בהם כן בוצע הקיבוע נוצר גימור לקוי בפקקי האבן + הפקקים, הנ"ל מתפרקים.
  - 5.5 שארית בטון או כדומה נמצאו בחיפוי הקירות.
  - 5.6 בחיפוי הקירות נמצאו כ- 4 אריחים לפחות אשר פגומים בצורות שונות (שבר, סדק וכדומה).
  - 5.7 ברוב משטחי החיפוי הורכבו אריחי האבן אשר גימורם לא תקין, לא מקובל ולא אסתטי.
- וזאת בשל פגם הייצור – עקבות ניסור במפעל אשר אינו טופל כנדרש.

1. מפמ"ת 378 סעיף 105.1.2 לפיו: "האבן לחיפוי צריכה להיות שלמה, בת קיימא, ללא חללים, סדקים, גושי חרסית וחלו או פגמים אחרים העלולים להשפיע על הקיום שלה ועל המראה שלה. ניתן לתקן את האבן תיקונים קלים בתנאי שיאשרו על די המהנדס האחראי".

10. חיפוי אבן

1. עפ"י הממצאים יש להחליף את חיפוי האבן באופן מלא.
2. לאחר החלפת החיפוי יש לבצע קיבועו לפי דרישות התקן.
3. להגביה את המעקה או להקטין את בליטת הקופינג. מומלץ במקום זה להחליפו.
4. להרכיב רוזטה לברז הגן.

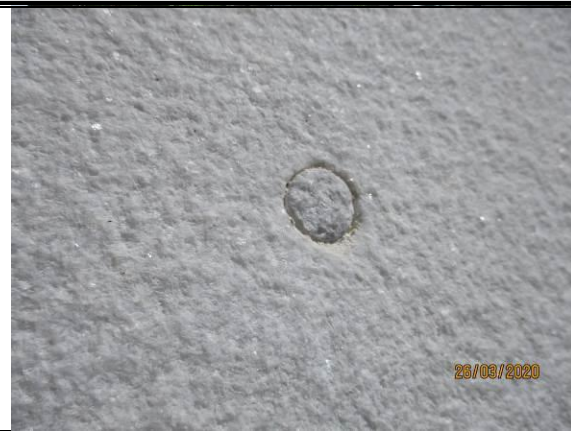
9. גימור לקוי + התפרקות

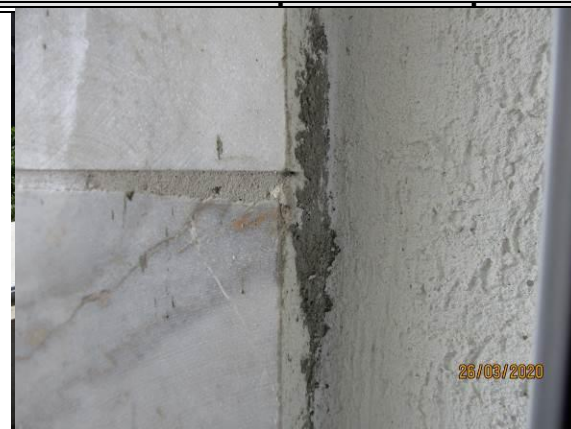
11. שאריות חומרים זרים

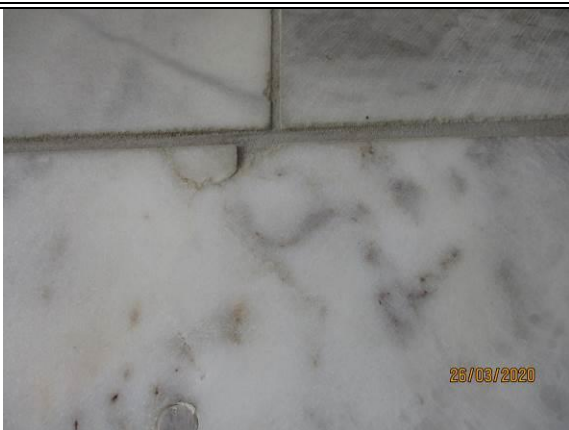
**14. שבר באריח**

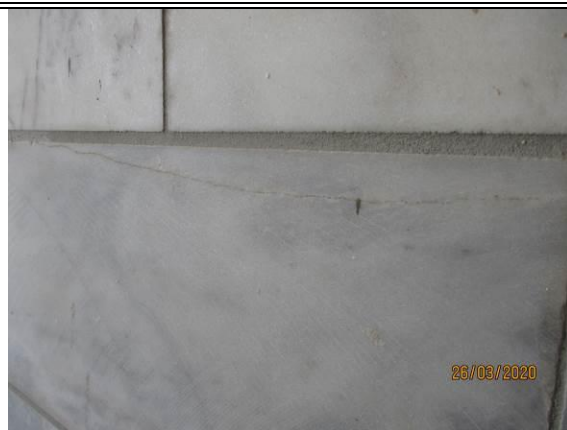
**13. אריח סדוק**

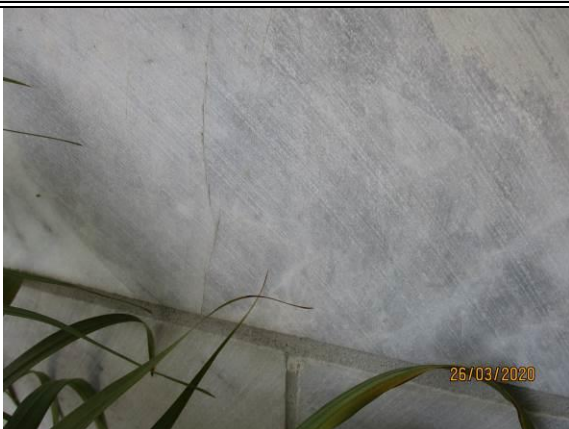
**16. אריח סדוק**

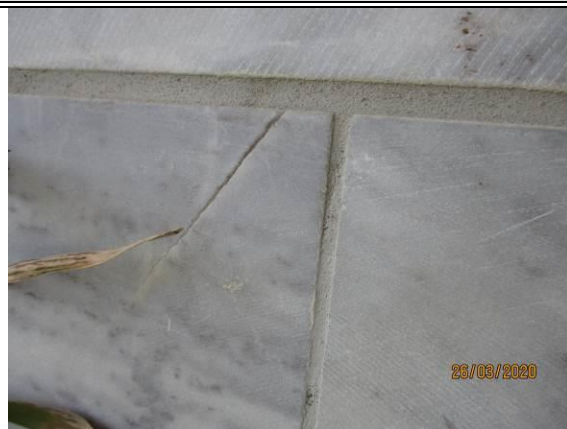
**15. אריח סדוק**

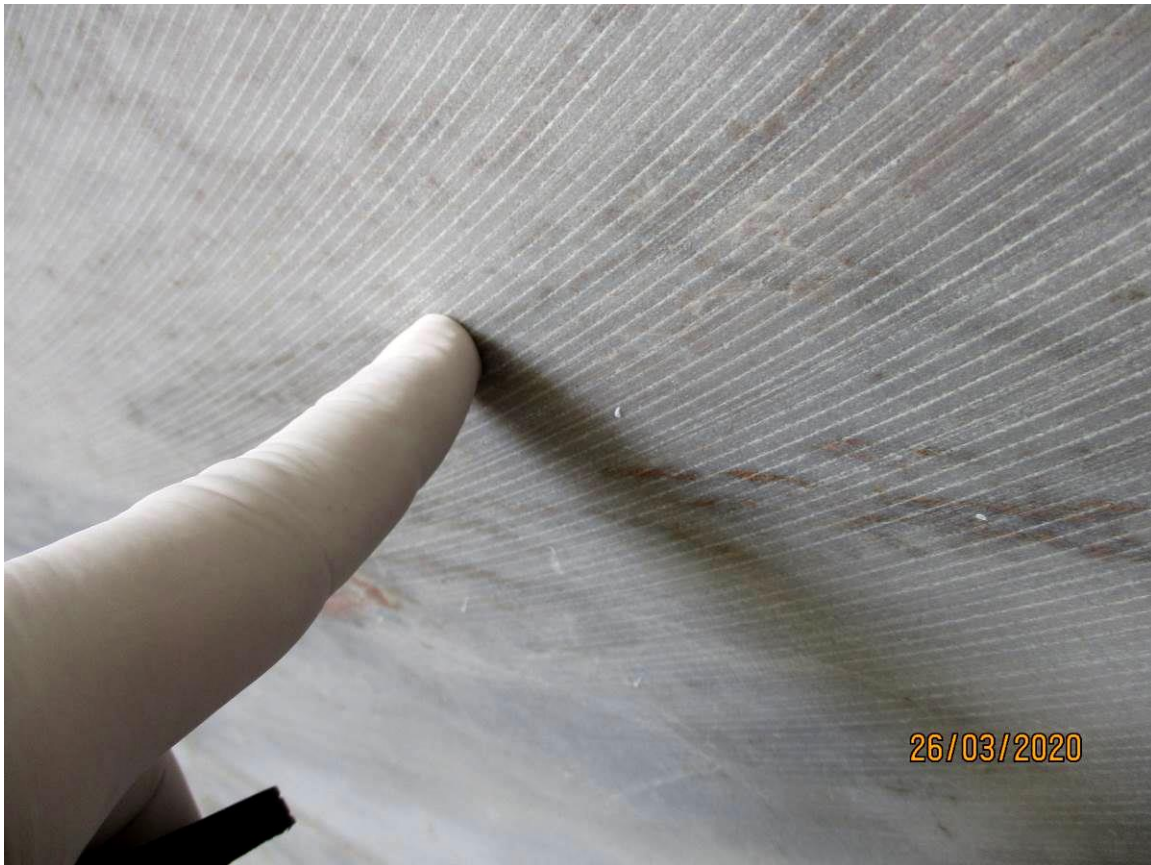
17. גימור האריחים לקוי לחלוטין
