## **הנדון: חוות דעת וממצאי ביקורת ליקויי בנייה**

**דירה ישנה בתהליך שיפוץ / הרחבה במסגרת תמ"א 38**

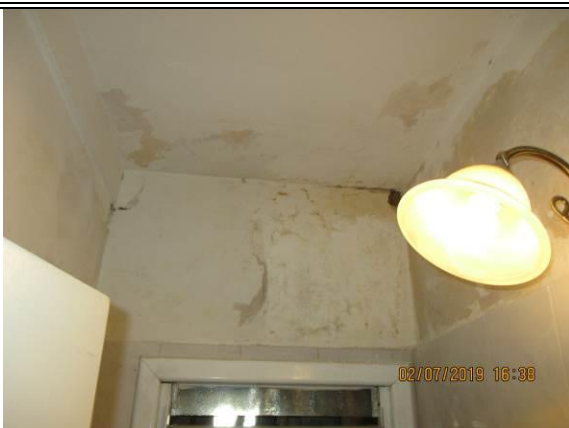
א'. מוקדי הרטיבות נמצאו ונמדדו ברוב משטחי התקרה והקירות. במקומות אלה נמצאו טיח וצבע רטובים והפגומים בצורה מופרזת, כולל התקלפות, התפרקות, התנפחות, עובש וכדומה.

2. רטיבות בתקרה וקירות

1.3.1 לייבש את התקרות ואת הקירות הרטובים. להסיר טיח פגום בשני חדרי שינה, בשירותים, בחדר רחצה כללי, בפרוזדור ובכל מקום בו קיים טיח פגום. להשלים טיח. לצבוע את החדרים הנ"ל מחדש ובאופן מלא.

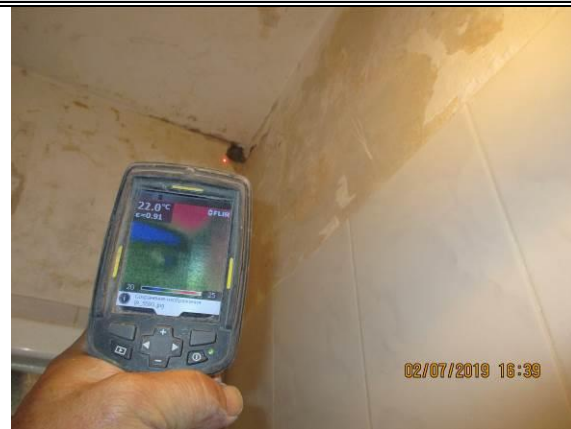
3. בדיקה תרמית באמצעות מצלמה אינפרא אדום <

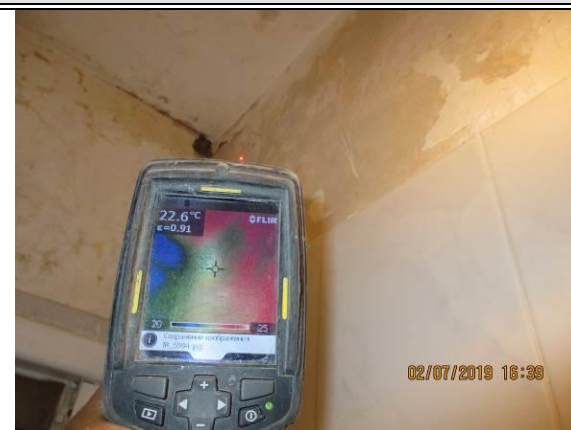
5. בדיקה תרמית באמצעות מצלמה אינפרא אדום <

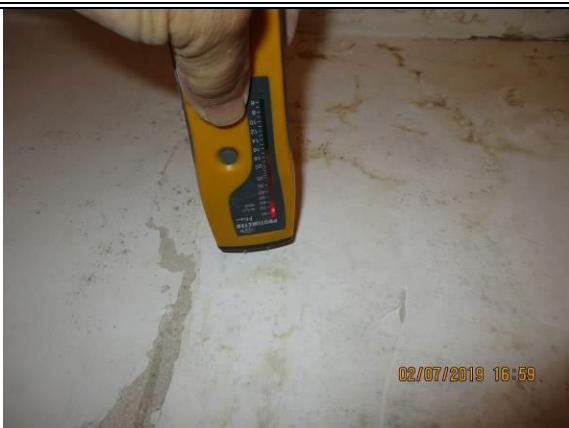
8. קריאת מד רטיבות מקסימלית בקיר

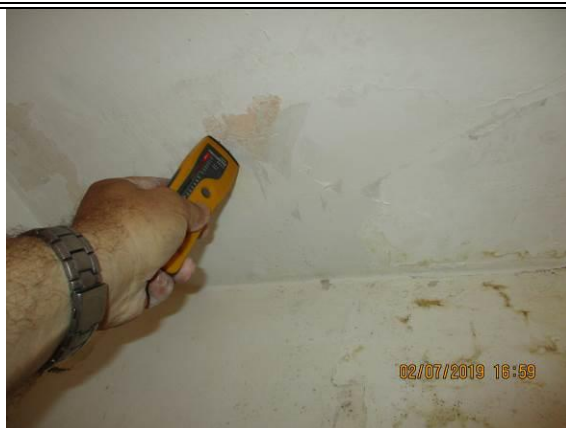
7. קריאת מד רטיבות מקסימלית בתקרה

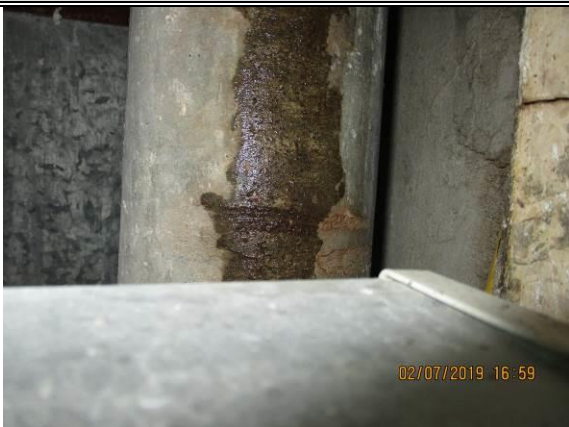
10. נזילת מים אשר התרחשה ביום הביקור בדירה

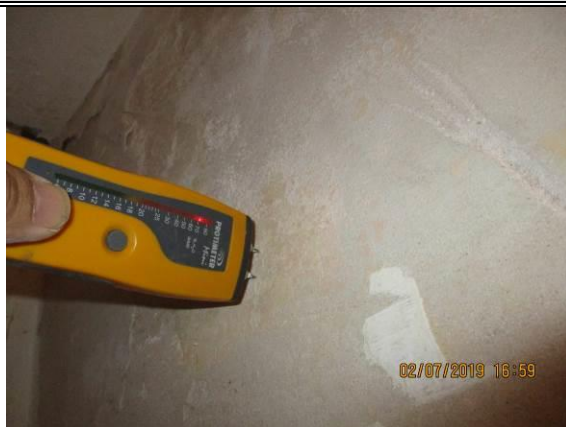
9. קריאת מד רטיבות מקסימלית בקיר

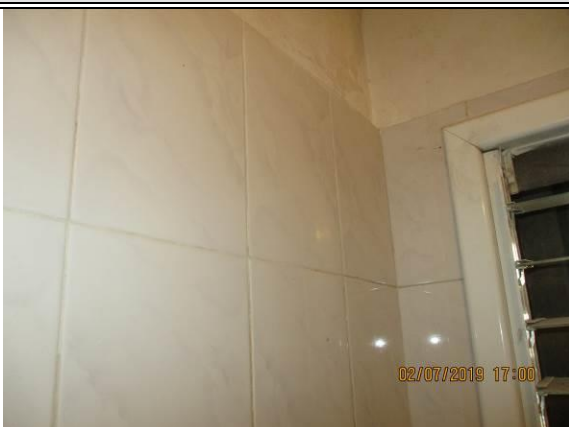
ב'. הרטיבות הנ"ל בנוסף לפגיעות קשות בטיח וצבע גרמה גם לפגיעה קשה בחיפוי הקירות העשוי ע"י אריחי קרמיקה. רוב האריחים הם בעלי הידבקות לקויה. מספר רב של האריחים נמצאים במצב קריטי מבחינת נשירה ונפילה. יש לציין שללא ספק בנושא זה קיים בלאי טבעי מסוים, אך הגורם העיקרי למצב החיפוי הינה רטיבות בלבד וקירות רטובים מתחת לחיפוי. ניתן להרגיש ולהבין זאת אפילו בהשוואת המצב עם חדר רחצה כללי, בו חיפוי הקירות נעשה ע"י אותה קרמיקה אף מצבו הרבה יותר טוב.

11. מצב החיפוי קריטי: כל רגע הנתון יש לצפות לנשירת אריחים

1.3.2 להחליף חיפוי הקירות בחדר השירותים, באופן מלא.

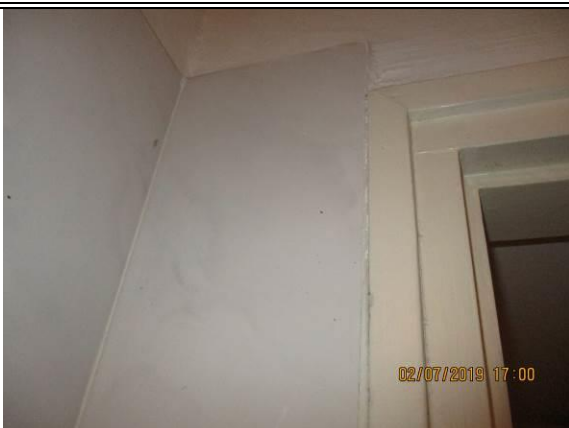
14. כנ"ל

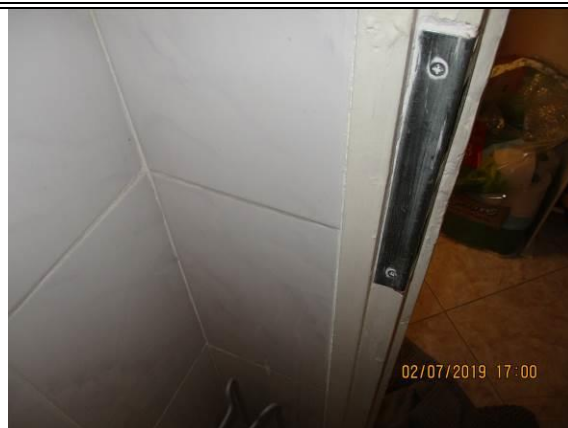
13. כנ"ל

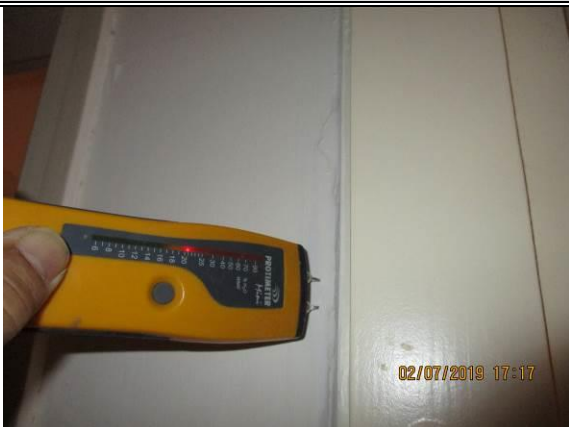
16. קריאה גבוהה בקיר ליד הדלת

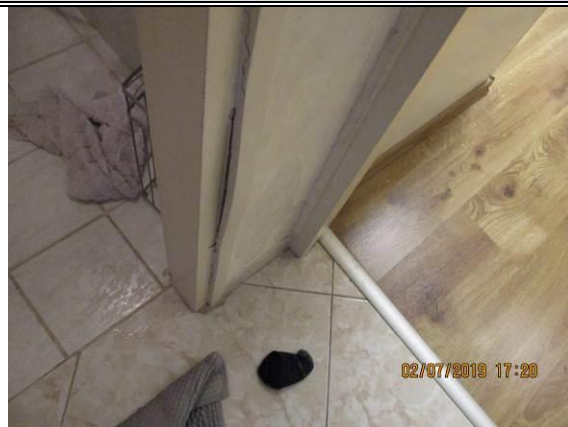
ג'. נזק נוסף: רטיבות אשר ירדה לקיר בכניסה לחדר גרמה לפגיעה במשקוף הדלת.

15. משקוף הדלת רטוב ופגום

1.3.3 להחליף דלת פגומה בחדר השירותים.

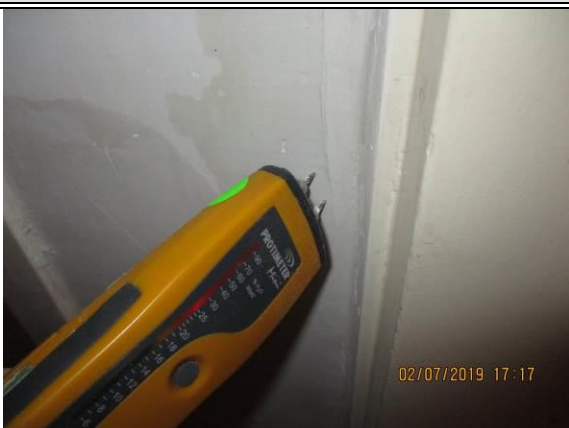
18. כנ"ל

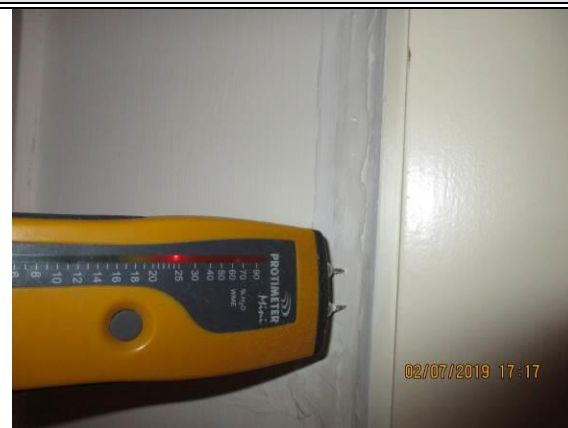
17. כנ"ל

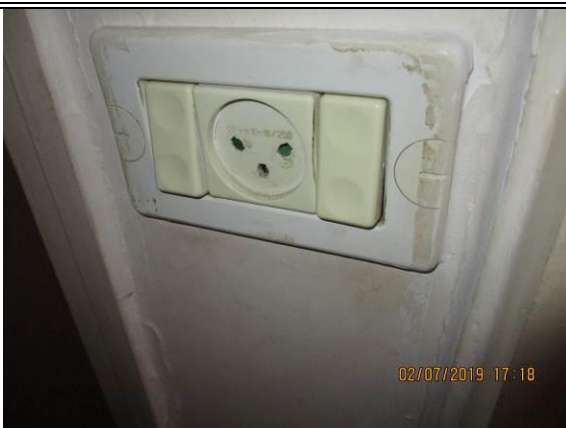
ד'. נזק בטיחותי נוסף: באותו הקיר המתואר בסעיף הקודם מוקד הרטיבות נמצא באזור אביזרי חשמל.

20. שקע חשמל במרכז של מוקד הרטיבות

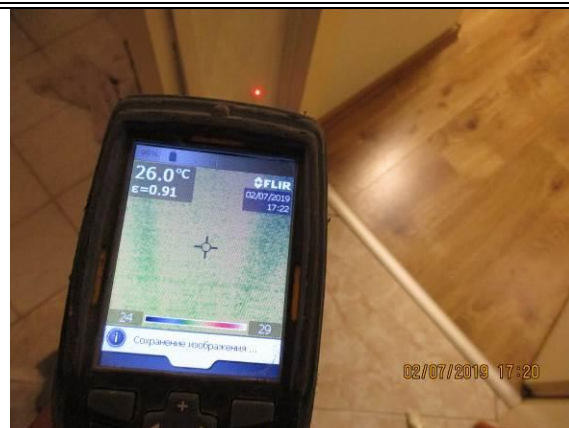
19. בדיקה תרמית באמצעות מצלמה אינפרה – אדום <

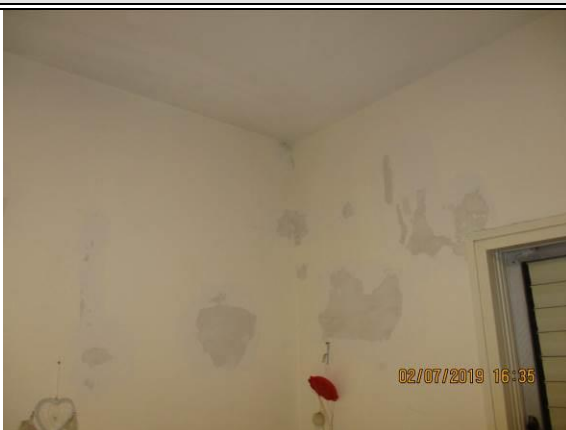
**1.2.2 בחדר שינה הימני** נמצאו סימני רטיבות קשים בתקרה וקירות החיצוניים. כעת התקרה

22. סימני רטיבות בתקרה וקירות

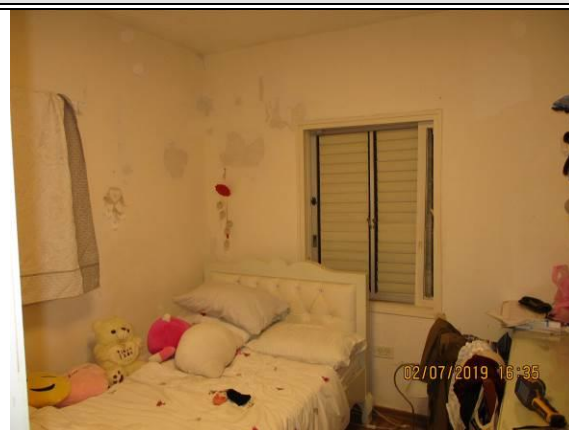
21. חדר שינה ימני <<

והקירות יבשים, אך נגרם נזק חמור לטיח וצבע.

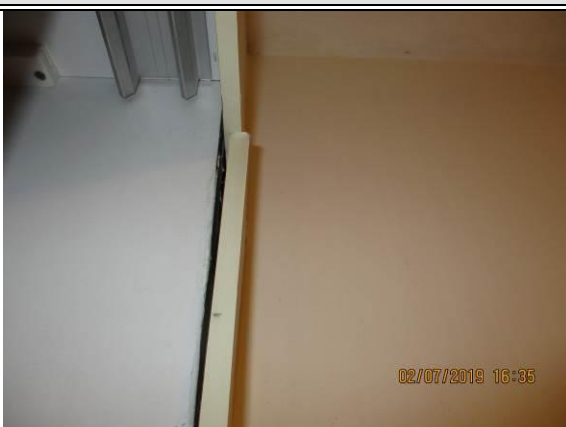
ה'. נזק נוסף: הרטיבות מחדר השירותים חדרה דרך הקיר לחדר שינה הימני וגרמה לנזקים בלתי הפיכים לארון הקיר הצמוד לקיר זה.

24. חלקי הארון פגומים ומתפרקים בגלל הרטיבות

1.3.5 להחליף / להרכיב ארונות חדשים בחדר שינה הימני ובחדר רחצה כללי, או לחלופין לפצות את הבעלים בסכום כספי בהתאם.

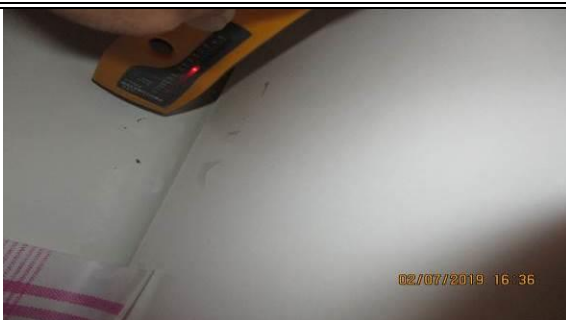
26. קריאה גבוהה בקיר הארון האחורי

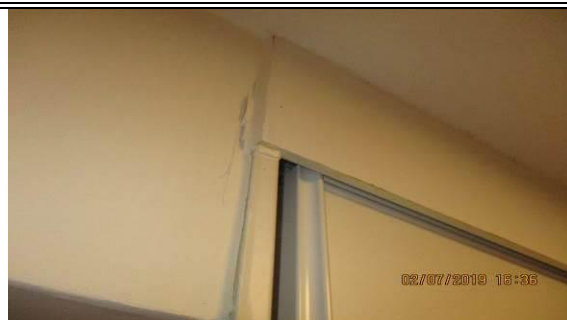
25. כנ"ל

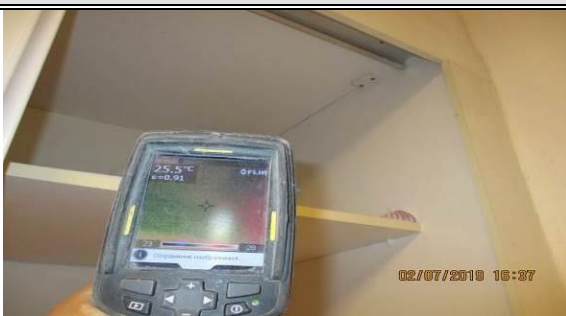
28. בדיקה תרמית באמצעות מצלמה  
אינפרה – אדום <

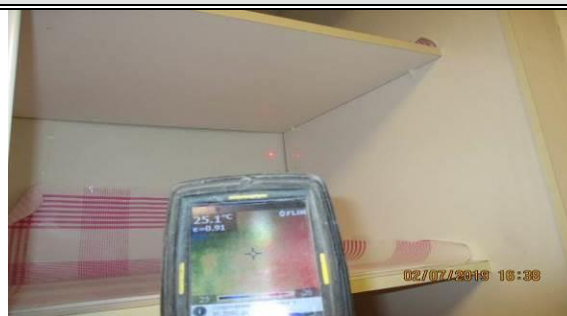
27. בדיקה תרמית באמצעות מצלמה  
אינפרה – אדום <

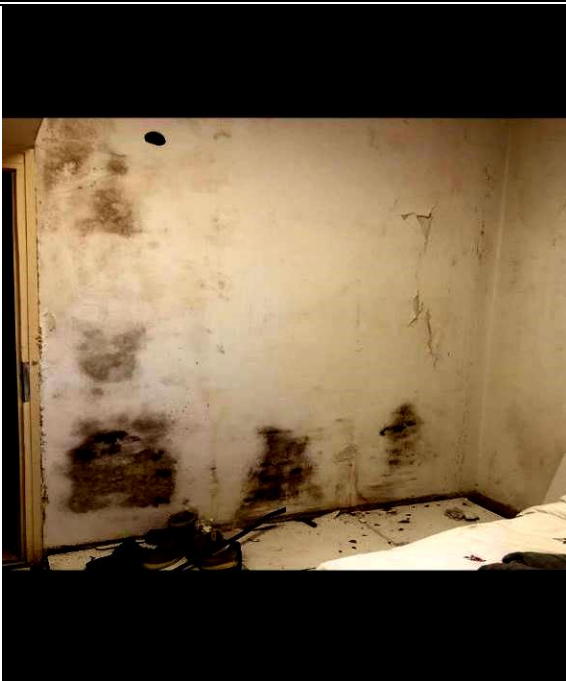
30. מצב בקיר אחרי הפירוק

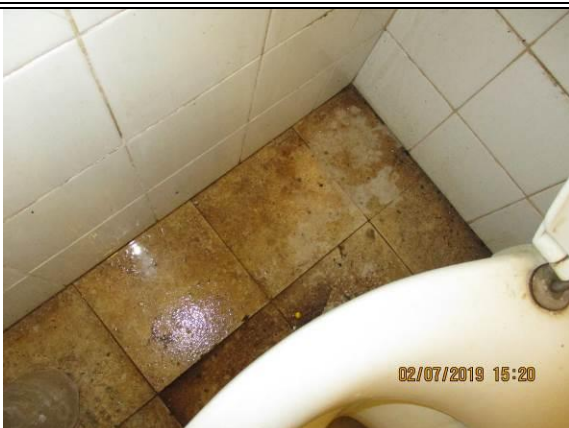
\* שימוש לא סביר בחדר השירותים בדירת השכנים מס' 8 בקומה 4, ע"י עובדי הקבלן,

32. שלולית מים קבועה על הרצפה

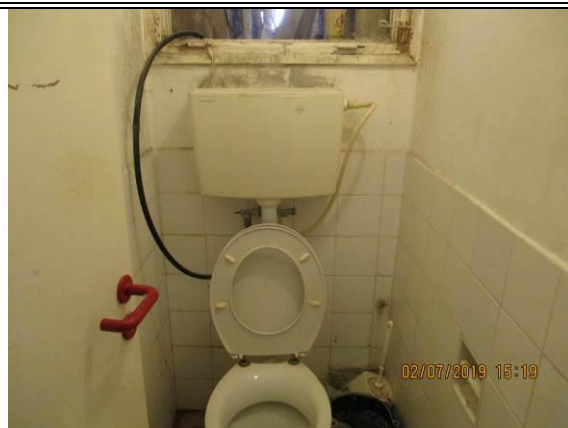
31. שירותים בדירת השכנים מס' 8 בקומה 4

כאשר על רצפת החדר נמצאה כמות מים גדולה (שלולית מים).

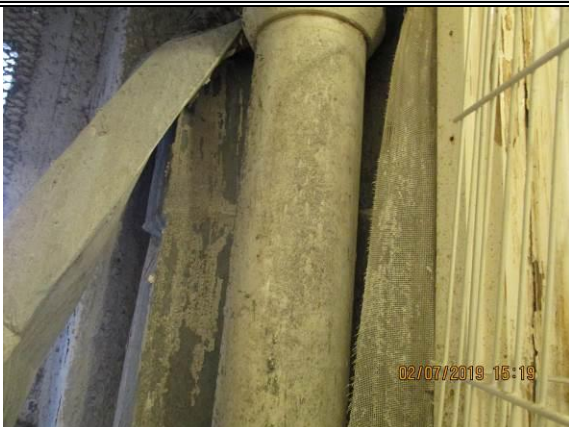
34. סימני נזילות מים על גבי הצינורות

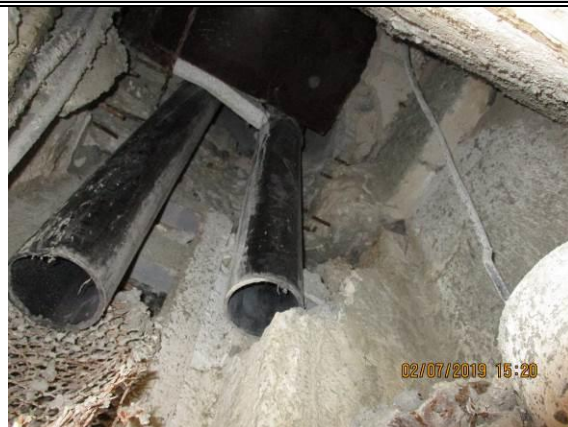
\* חדירות מים ישירות מפיר השירות אשר נמצא בצמוד לקיר החדר האחורי. וזאת בשל עבודות האינסטלציה אשר לא הושלמו ע"י הקבלן. בתוך הפיר נמצאו צינורות ביוב / ניקוז פתוחים, מהם מדי פעם נוזלים מים אל קיר החיצוני של החדר ובהמשך לתקרה.

33. עבודות האינסטלציה לא הושלמו בפיר השירות

1. אין טעם לבצע את התיקונים הנ"ל ללא סיום עבודות האינסטלציה בפיר השירות ועבודות שונות בקירות החיצוניים, **הכל באחריות הקבלן**.
2. אין טעם לבצע את התיקונים הנ"ל ללא ביצוע שיפוץ יסודי ומקיף בחדר רחצה כללי, בחדר שירותים ובפרוזדור בדירת השכנים מס' 8 בקומה 4: כולל החלפת צנרת האינסטלציה וביצוע איטום חדש ברצפה וקירות של חדר רחצה כללי, הכל באחריות בעלי הדירה מס' 8 בקומה 4.

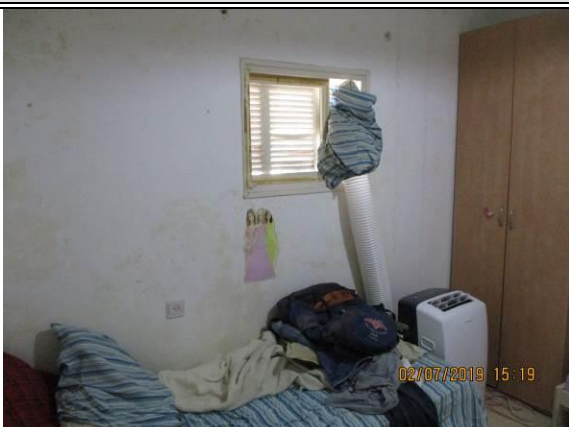
36. חדר שינה הימני בדירת השכנים:  
רטיבות בתקרה וקירות

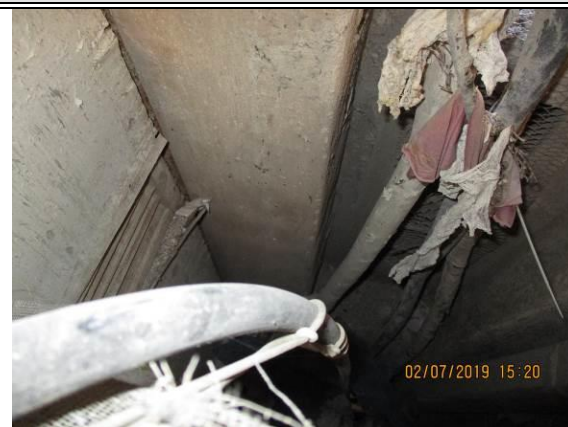
\* צינור מים מאולתר לאסלה אשר נעשה ע"י עובדי הקבלן אשר מתגוררים בדירת השכנים

35. צינור מים מאולתר לאסלה

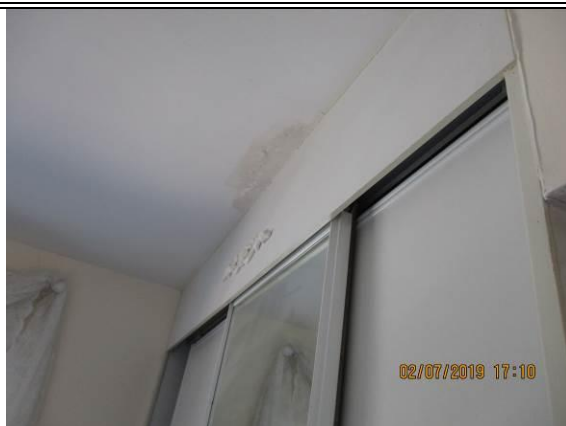
פגומים **בחדר שינה השמאלי**.

**44. מוקד רטיבות בחדר שינה השמאלי**

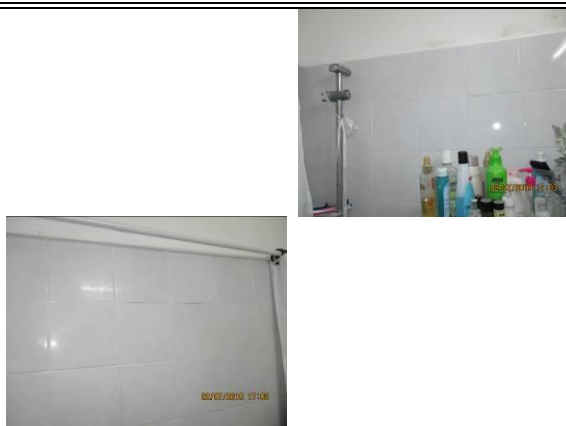
**43. מצב החיפוי סביר**

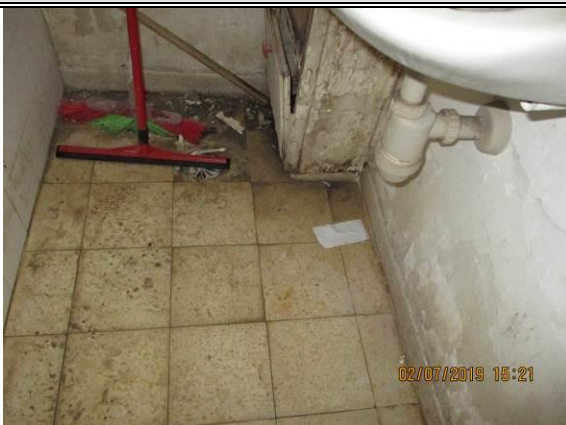
\* חדירות מים מחדר רחצה כללי בדירת השכנים מס' 8 בקומה 4. וזאת בשל מערכת

איטום לקויה ברצפה וקירות, ושימוש בחדר לא סביר ע"י עובדי הקבלן. ברצפת החדר

נמצאה כמות מים גדולה אשר סביר להניח נמצאת שם באופן קבוע.

**46. שלוליות מים, רטיבות בקירות, שימוש לא סביר**

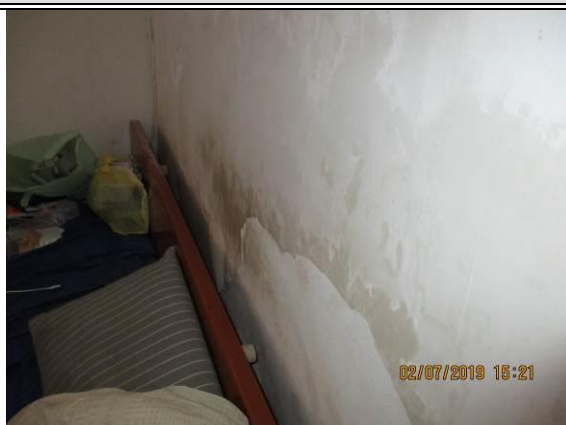
**48. רטיבות חמורה בקיר המפריד עם חדר רחצה כללי**

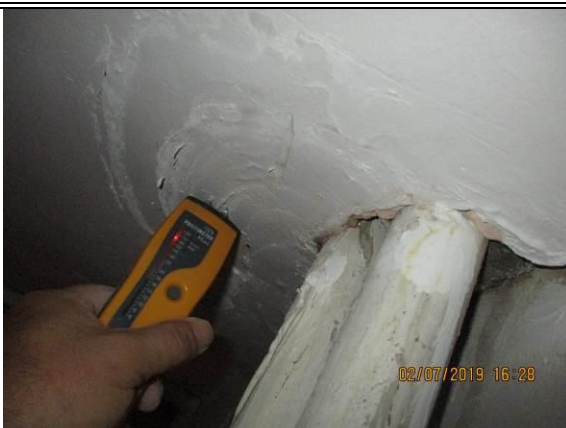
50. קריאת מד רטיבות מקסימלית

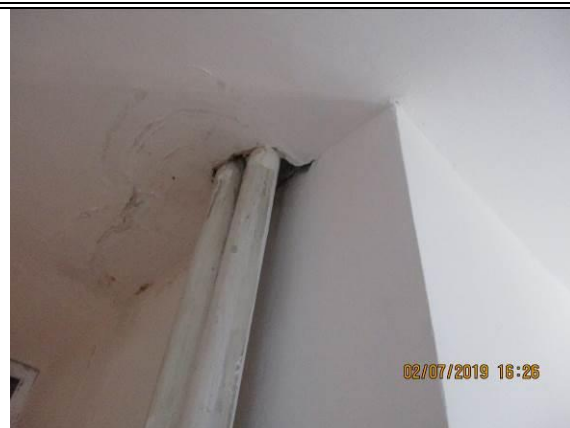
**1.2.5 רטיבות קשה ופועלת כעת נמצאה בתקרה וקירות בפרוזדור** – במקום בו עוברים צינורות

49. מוקד רטיבות פועלת בתקרת הפרוזדור

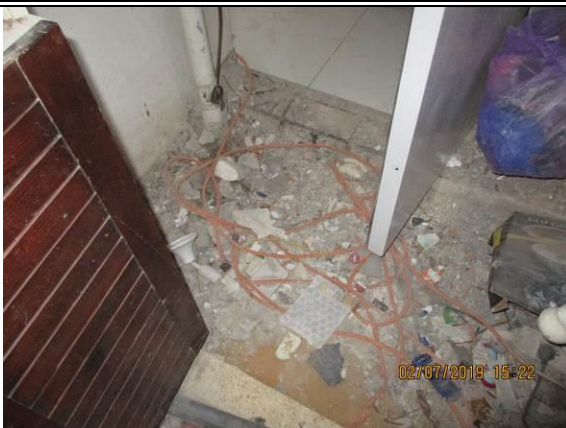
מים ישנים. בדירת השכנים מס' 8 בקומה 4 ברצפה מעל מוקד הרטיבות נמצאו ריצוף מפורק

54. ריצוף מפורק – חול רטוב

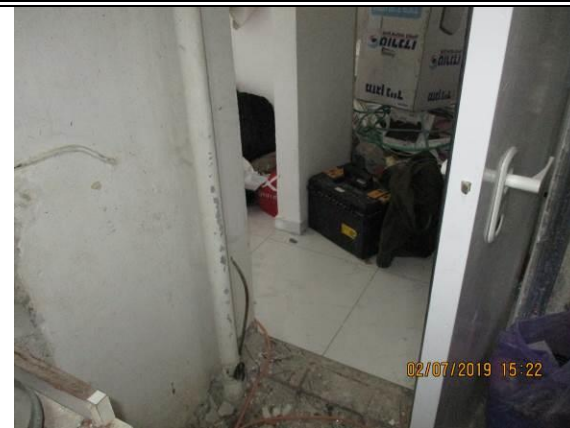
53. מקום בדירת השכנים מעל מוקד הרטיבות בפרוזדור <

ותשתית לריצוף רטובה לחלוטין.

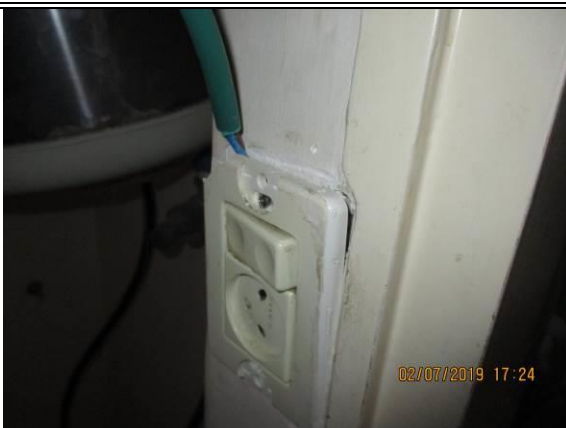
- 2.1 עקב ביצוע העבודות בבניין מערכת הסולרית המקורית נותקה מהדירה. במקומה בתחום הדירה הורכב דוד חשמל. הרכבת הדוד ובעיקר חיבורו לחשמל בוצעו בצורה לא תקינה לחלוטין, לא בטיחותית ואף מסוכנת לחיי המשתמשים. אפילו כבל הארקה לא מחובר למערכת.
- 2.2 פגיעה בארונות המטבח.
- 2.3 רשת פגומה בחלון בקיר המטבח.
- 2.4 מסגרת התריס ורפפות התריס פגומים בצורה בלתי הפיכה בסלון.
- 2.5 בחדר שינה השמאלי נפגעו כנפי החלון. הן פורקו ופוננו וכעת החלון נמצא ללא כנפיים.

2. חיבור חשמלי נעשה בצורה לא תקינה לחלוטין

1. לחבר את הדוד בצורה תקינה ובטיחותית.
2. לבצע תיקוני נגרות בארונות המטבח.
3. להחליף רשת בחלון המטבח.
4. להחליף מערכת התריס בסלון, באופן מלא.
5. לייצור כנפיים חדשות ולהרכיבן בחלון בחדר שינה השמאלי.

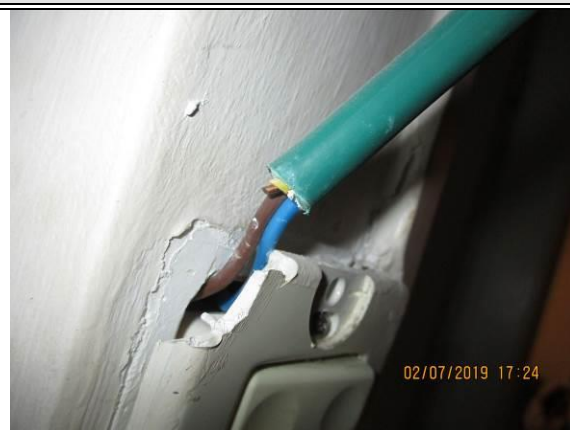
3. כבל הארקה חתוך

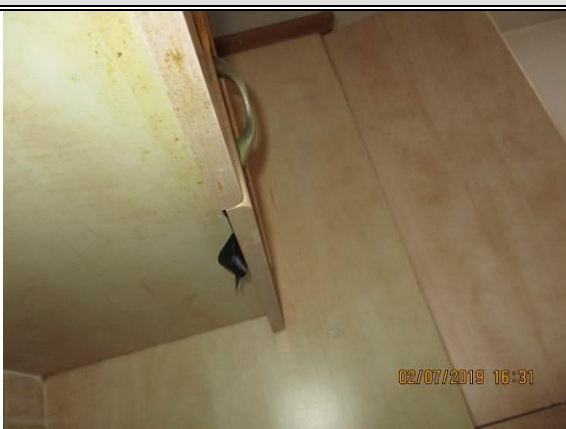
6. ארון פגום (לדוגמא)

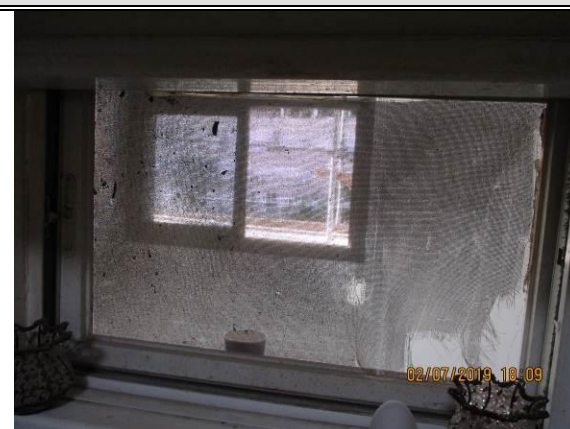
5. רשת פגומה

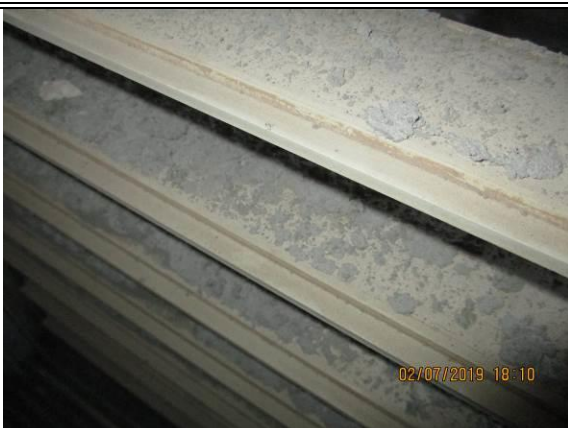
8. כנ"ל

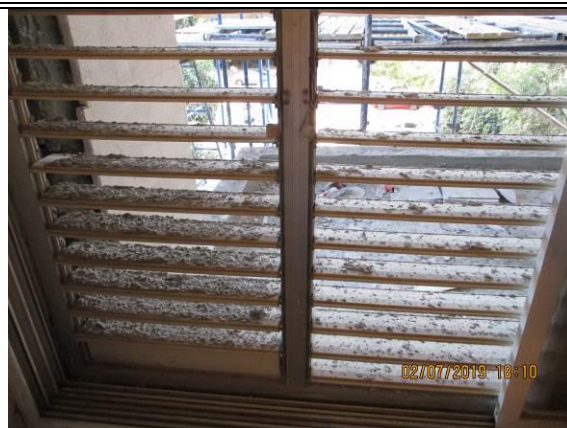
7. תריס פגום בסלון

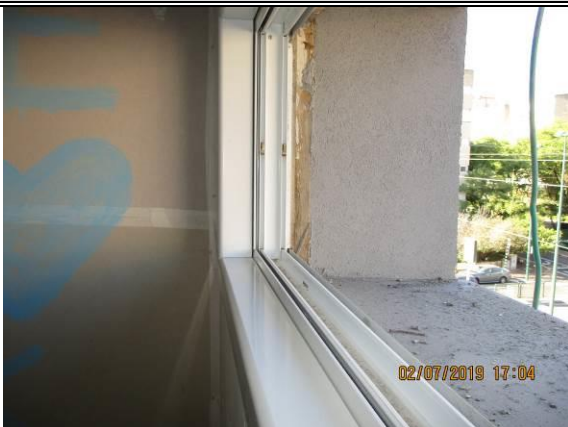
10. חסרות כנפיים

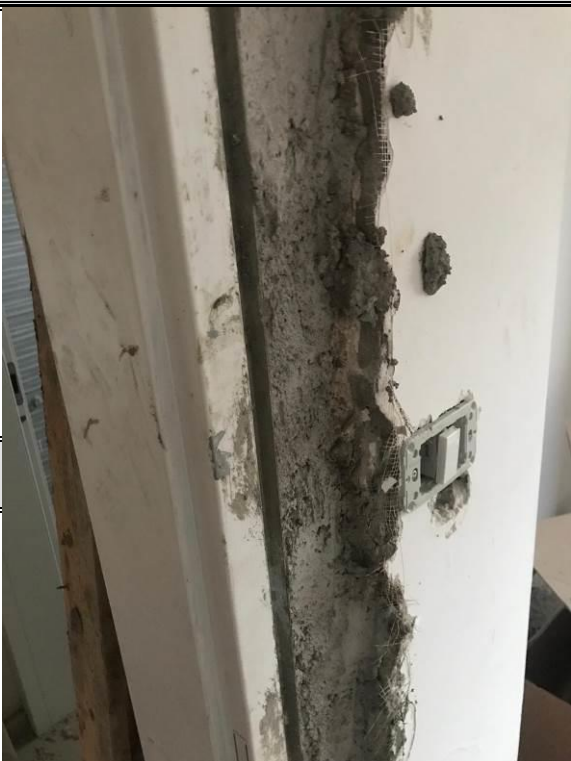
ברזל הקונסטרוקטיבי והמרווחים סביב המשקוף מולאו ותוקנו. למיטב הבנתי המילוי הנ"ל

10. החומר הנ"ל אינו בטון תקין, אלא טיח עם אולי כמות קטנה של סומסום

1.2 באמצעות הגורם הנ"ל ובפיקוחו בלבד יש לתכנן ולבצע החלפת משקוף הדלת.

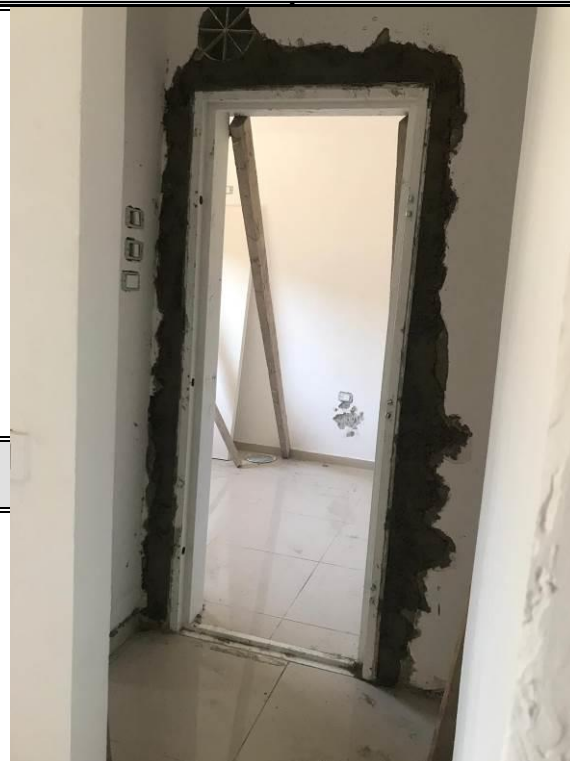
9. מילוי טיח בחריצים סביב המשקוף

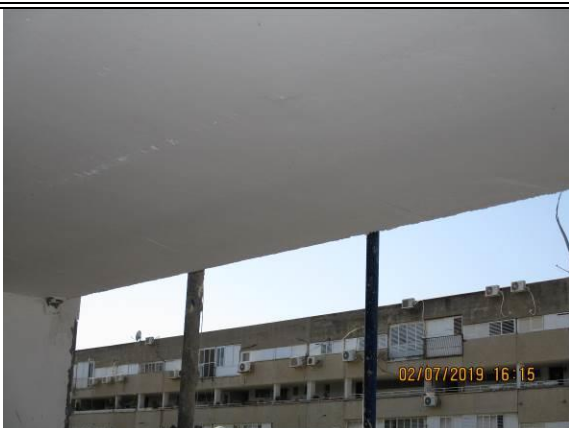
3.2.1 בתקרה מעל המסתור לא בוצע אף מים.

14. לא בוצע אף מים

2.1 בתקרה מעל המסתור יש לבצע אף מים.

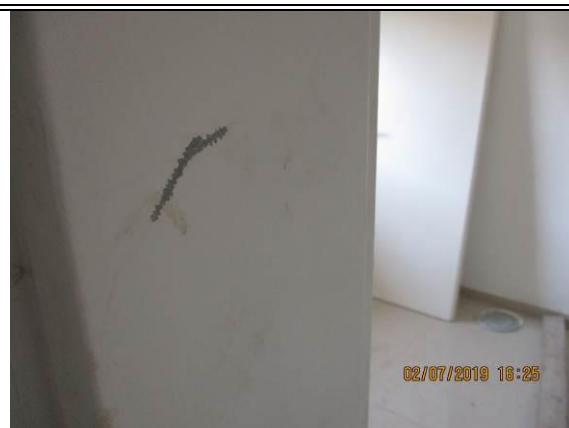
3.1.3 בנוסף לנאמר קודם גם צביעת המשקוף בוצעה בצורה לא תקינה ולקויה. צביעת המשקוף

13. צביעת משקוף לא תקינה

1.3 לצבוע את משקוף החדש בצורה תקינה ומקצועית.

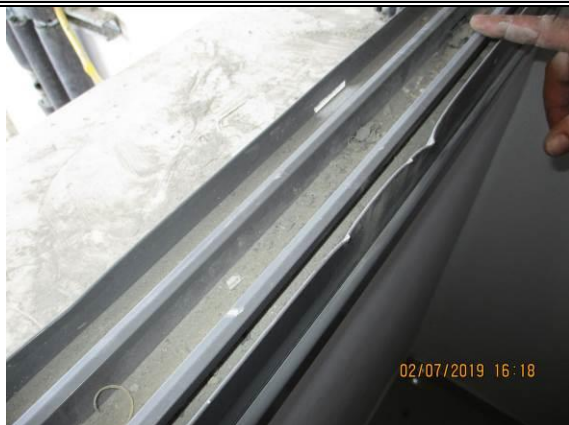
- 3.3.1 פרופילי אלומיניום פגומים במסילות התחתונה והעליונה.
- 3.3.2 לא הורכבו מייצבי כנפיים.
- 3.3.3 לא הורכבו מכסי בורג.
- 3.3.4 הכנפיים נמוכות ביחס למסגרת.
- 3.3.5 לא בוצע מילוי בין מלבן החלון למשקוף העיוור.
- 3.3.6 לא בוצע בידוד תרמי ומבנה של ארגז התריס לא הושלם.
- 3.3.7 לא בוצעו תיקונים בגלפי החלון.

16. פרופילים פגומים

3.1 להחליף פרופילים הפגומים.

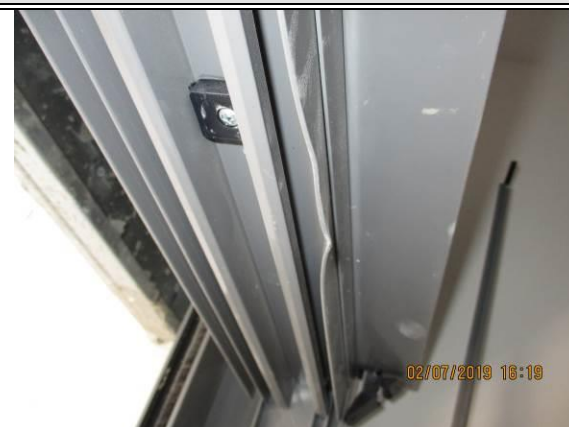
17. כנ"ל

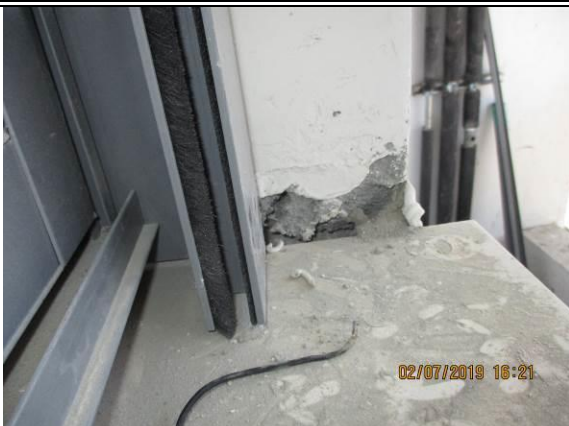
26. תיקונים בגליפים

3.4 לבצע תיקונים בגליפים.

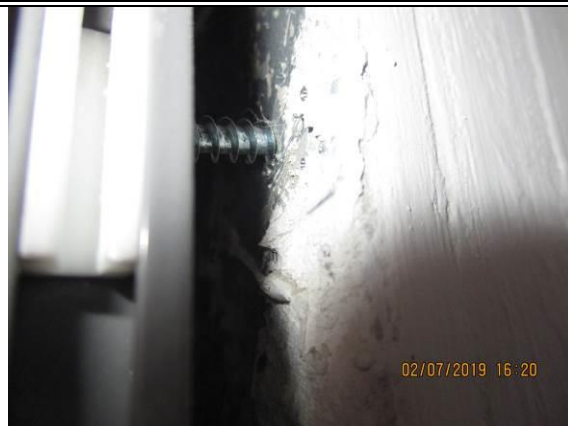
25. כלל לא בוצע מילוי בין המלבן לבין המשקוף העיוור

3.2 לבצע מילוי תקני בין המלבן לבין משקוף העיזור.

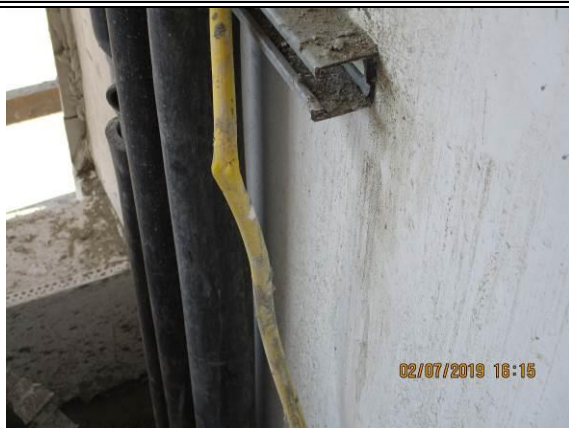
3.2.3 צינור הגז קרוע ופגום.

28. צינור הגז פגום

2.3 לתקן צינור הגז הקרוע והפגום.

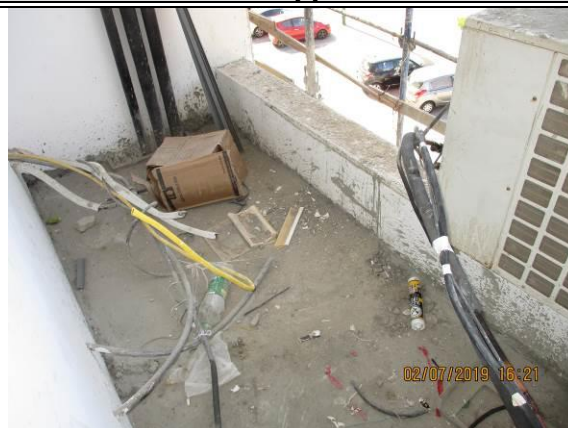
3.2.2 ברצפה לא בוצעו שיפועים ולא בוצע איטום.

27. אין שיפועים ולא בוצע איטום

2.2 ברצפה יש לבצע שיפועים ולא בוצע איטום.

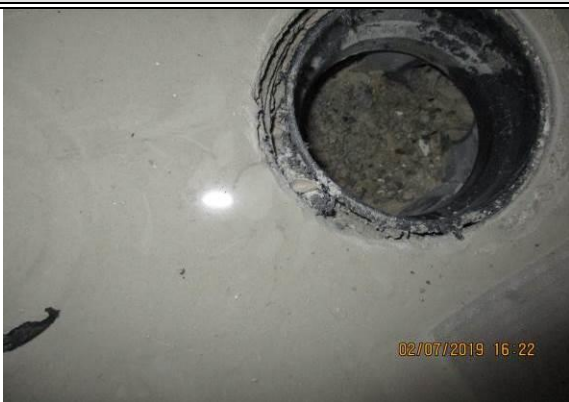
30. פסולת במערכת הניקוז

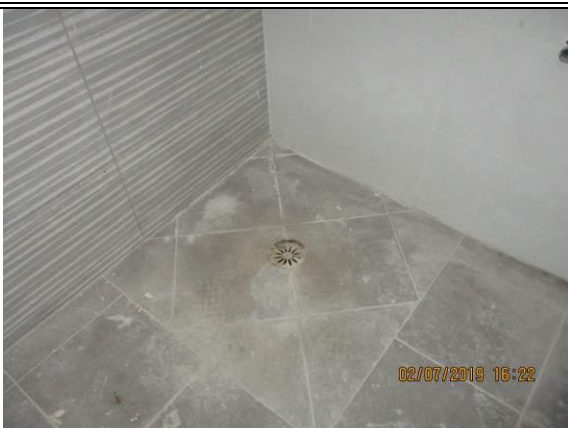
32. שיפועי ריצוף המקלחת אינם תקינים

4.2 לפרק ריצוף במקלחת ולבצעו מחדש, עם שיפועים תקינים.

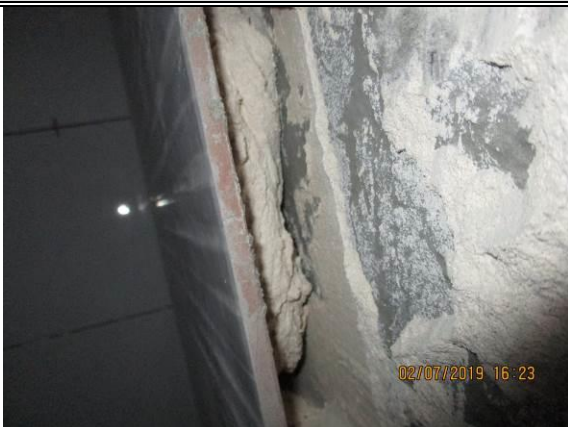
34. אפילו אופן הרכבת האריחים אינו תקין

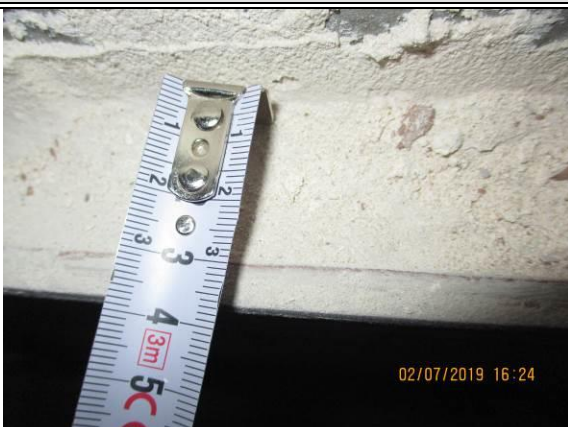
33. כאן מתבצעת החלפת אריחים

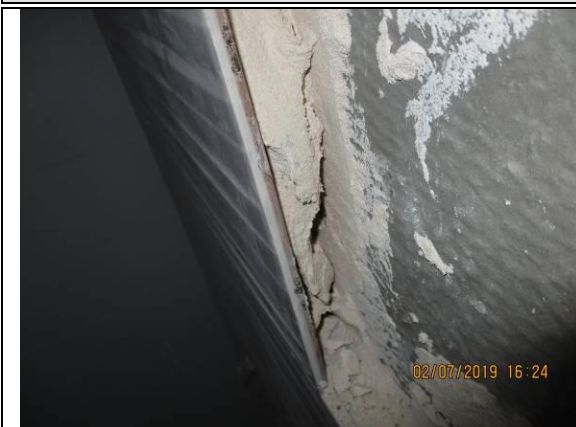
- 3.4.1 נמצאו פסולת ולכלוך במערכות הניקוז.
- 3.4.2 שיפועים בריצוף המקלחת אינם תקינים.
- 3.4.3 בעת ביצוע חיפוי הקירות נוצר עובי מופרז ולא עונה לדרישות היצרן של חומר ההדבקה – דבק לקרמיקה. יודגש שהחיפוי בוצע באמצעות דבק ולא תערובת צמנטית. ברוב המכריע של המקומות נמדד עובי הדבק של יותר מ- 30 ס"מ, כאשר לפי הנחיות היצרן עובי הדבק המקסימלי המותר הינו 10 מ"מ בלבד.
- 3.4.4 בחיפוי הקירות נמצא מספר אריחים בעלי הידבקות לקויה.
- 3.4.5 עקב התפרקות האריחים או מסיבה דומה הקבלן מבצע כעת החלפת מספר אריחים. תוך כדי ההחלפה הותקנו אריחים "זרים" – שונים בגוון / מרקם משאר האריחים.
- 3.4.6 לא בוצעו מילוי וגימור בין הלבשת הדלת העליונה לבין הקיר הסמוך.
- 3.4.7 עקב תכנון לקוי או עקב ביצוע שגוי לדלת אינן פתיחה תקנית של 90 מעלות.
- 3.4.8 לא בוצעו מילוי וגימור סביב החלון. החלון עצמו אינו אטום מבחוץ.

35. עובי מופרז של הדבק

4.6 לבצע יישור קירות (למיטב הבנתי בגלל הקירות העקומים נוצר עובי דבק מופרז).

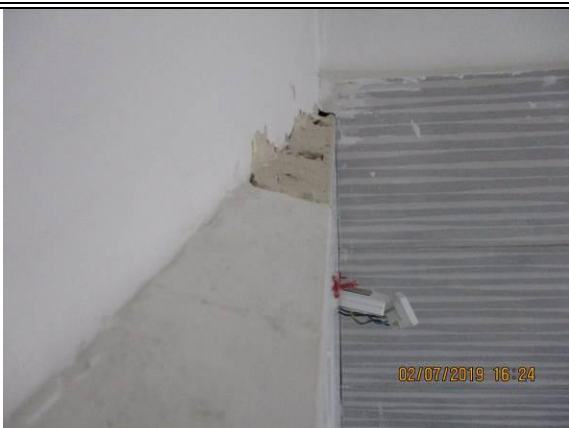
**38. עובי דבק מופרז**

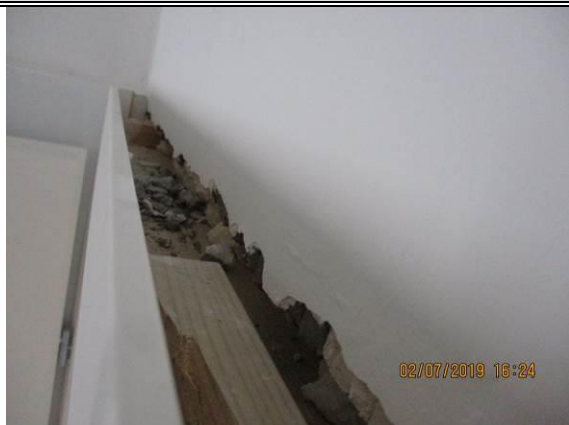
**40. לא בוצעו מילוי וגמר**

4.8 להרכיב את החלון והדלת מחדש. לבצע תיקוני גמר סביבם.

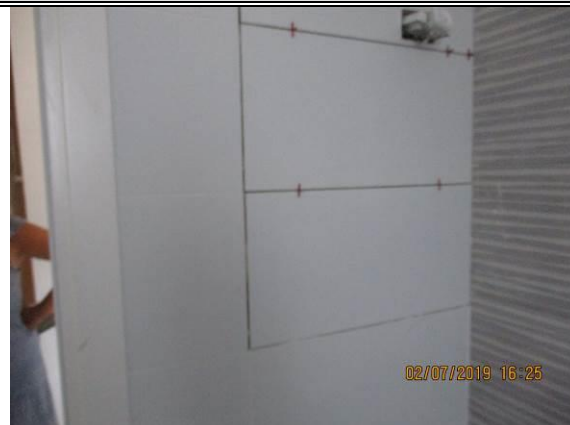
**39. שוני בגוון האריחים**

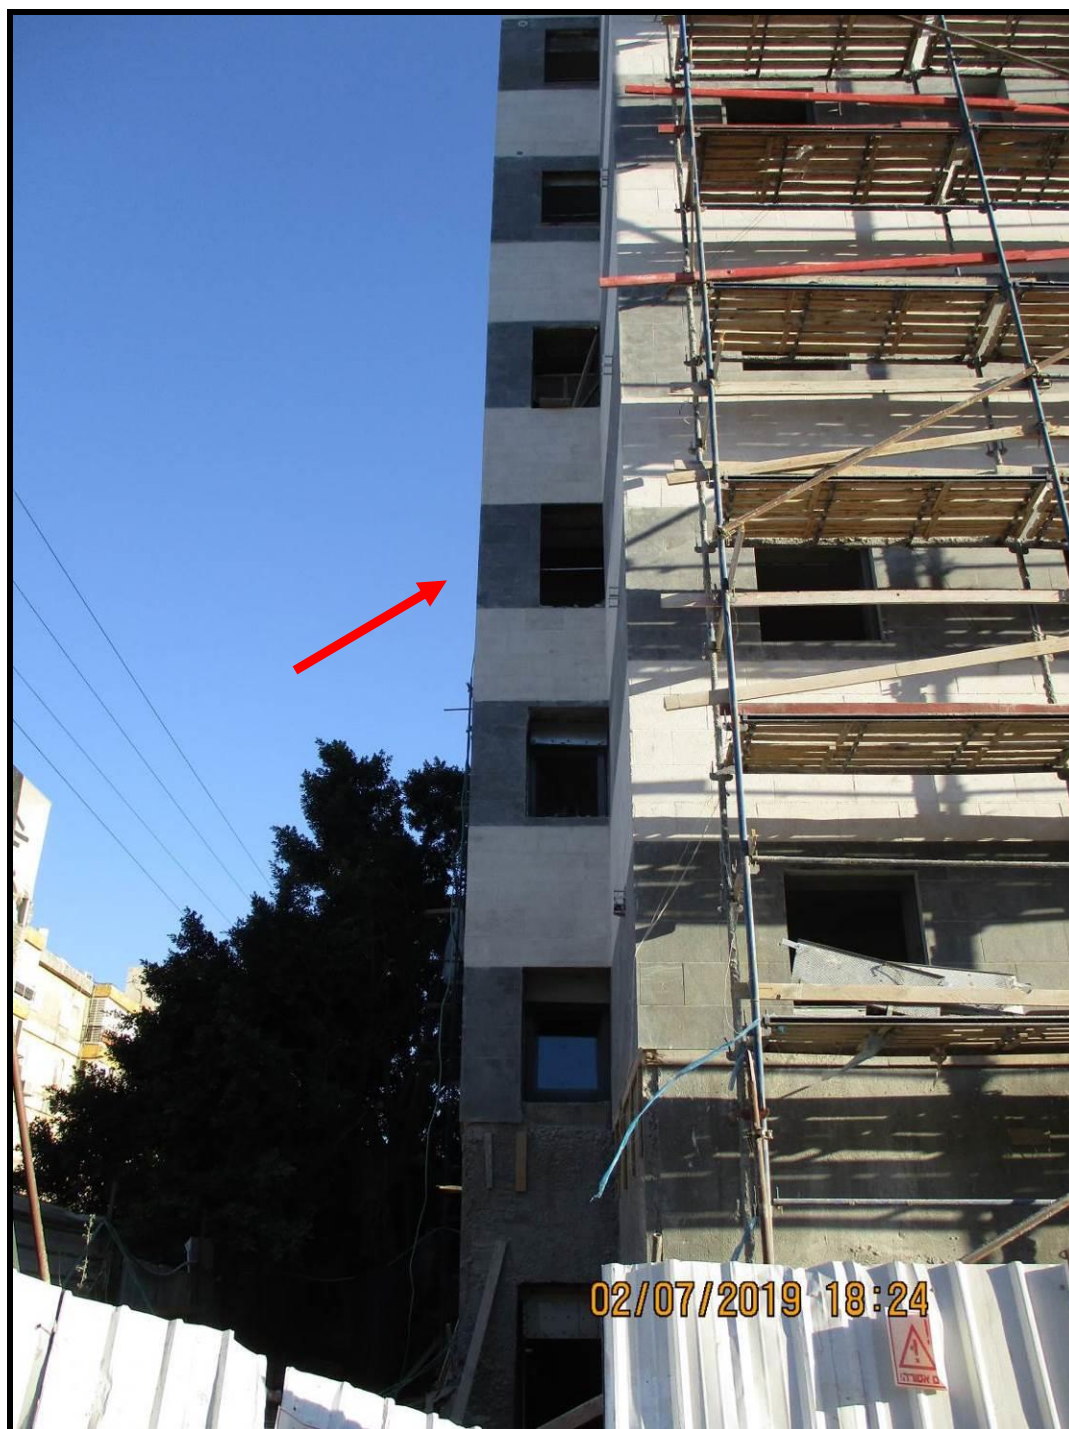
ב'. רוחב הפתח קטן מהמתוכנן וגם מכל הפתחים לחלונות בדירות הבניין ב כ- 10 – 12 ס"מ.

55. פתח החלון בדירה הנבדקת קטן ברוחב מכל הפתחים הזחים בדירות אחרות

5.2 לשנות מידות של הפתח לחלון.
