## **הנדון: חוות דעת וממצאי ביקורת ליקויי בנייה**

**דירה ישנה משופצת במסגרת תמ"א 38**

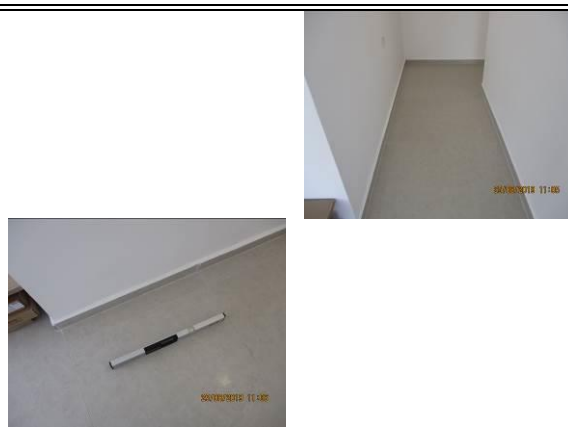
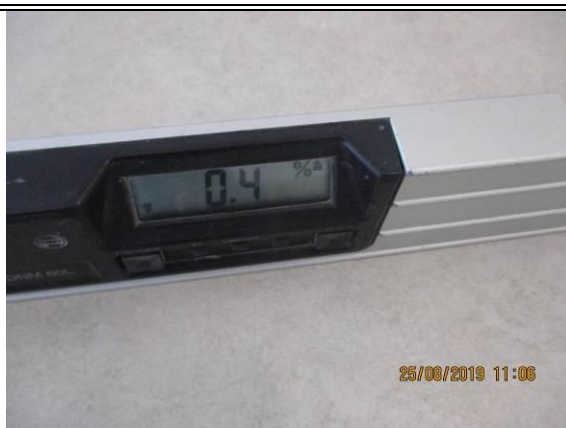
2. התוצאה

1. מדידה בכניסה לפרוזדור <

1. מבלי להתייחס בפרק זה לתיקון (החלפה) של דלת הממ"ד, יש להחליף ריצוף בפרוזדור, באופן מלא.
2. שינוי במפלס של ריצוף הפרוזדור גורר ומחייב באופן חד משמעי את הצורך לשינויים בריצוף של החדרים הצמודים לפרוזדור, כגון חדר שינה,  $\frac{1}{2}$  חדר, ממ"ד, חדר רחצה כללי, סה"כ כ- 40 מ"ר.
3. שינוי במפלס של הריצוף בחדר רחצה כללי גורר ומחייב באופן חד משמעי את הצורך לשינויים במערכת האיסטלציה (גובה כלים הסניטריים) והחלפת חיפוי הקירות.
4. כמו כן שינויים בריצוף הפרוזדור והחדרים גורר ומחייב באופן חד משמעי את הצורך התאמת הדלתות לפני הריצוף חדש. כלומר יש לפרק את הדלתות, לשנות מידות של המשקופים והכנפיים ולהרכיב את הדלתות מחדש.
5. כמו כן שינויים בריצוף הפרוזדור והחדרים גורר ומחייב באופן חד משמעי את הצורך לבצע תיקוני גמר נלווים, כגון תיקוני טיח מעל השיפולים החדשים וצביעת חדרים באופן מלא.
6. להשלים שיפולים במטבח.

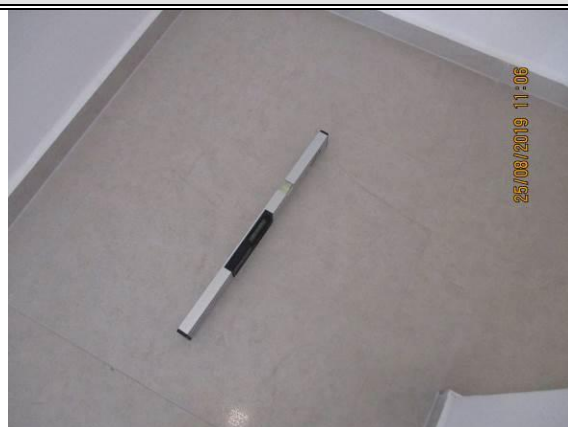
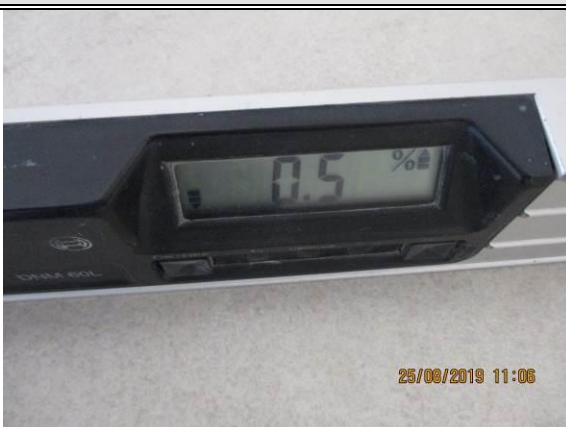
4. התוצאה

3. בפרוזדור לפני הפניה ימינה <

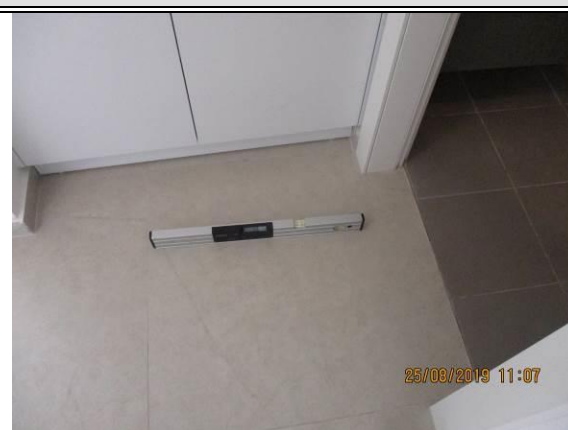
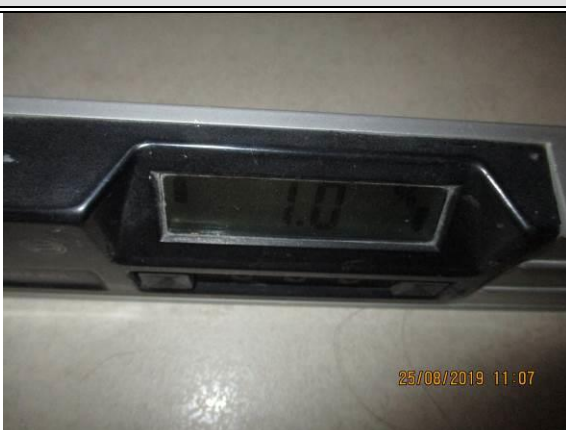
6. התוצאה (1%)

5. לפני חדר רחצה כללי <

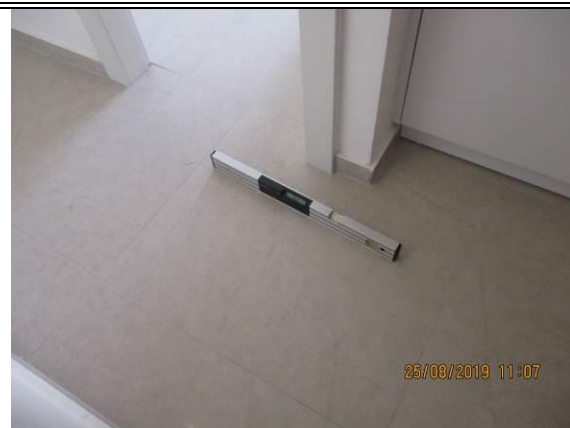
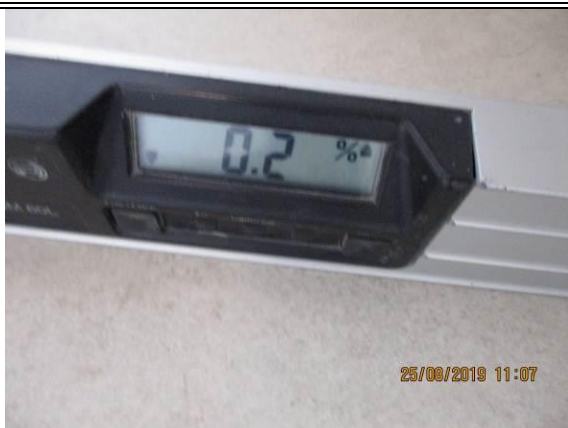
8. התוצאה

7. בהמשך הפרוזדור <

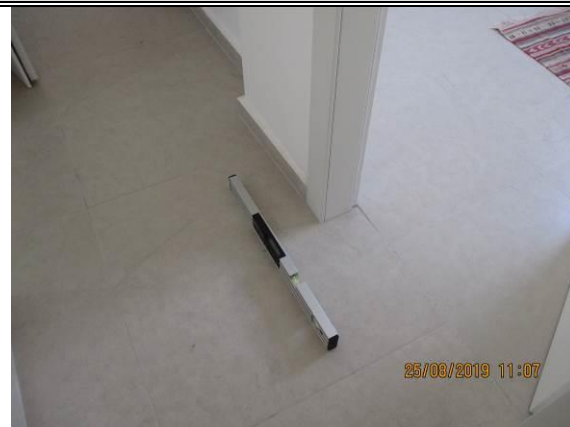
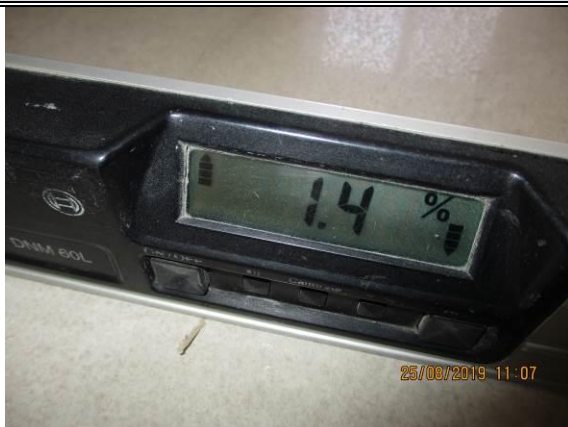
10. התוצאה

9. בהמשך הפרוזדור <

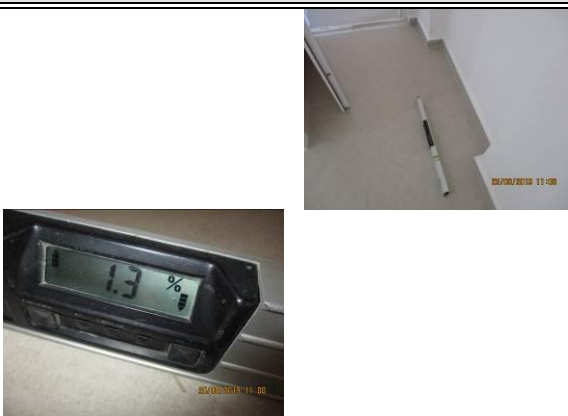
12. לפני דלת הממ"ד / התוצאה

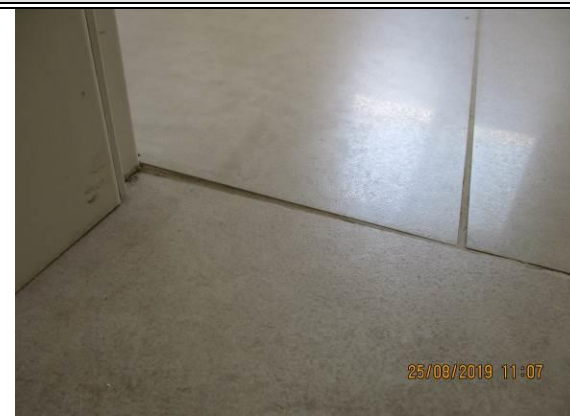
11. חיבור לא תקין לחלוטין אשר נוצר בין ריצוף החדר האופקי לריצוף הפרוזדור המשופע

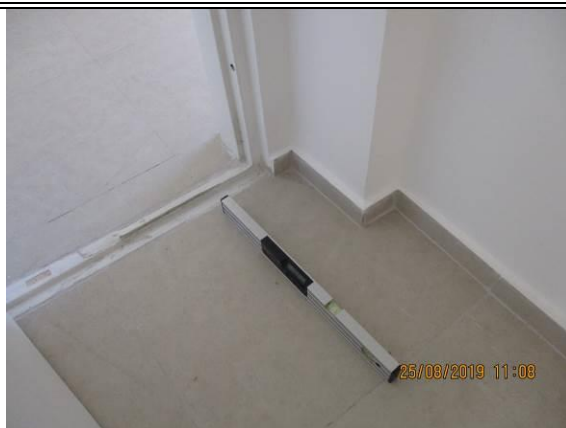
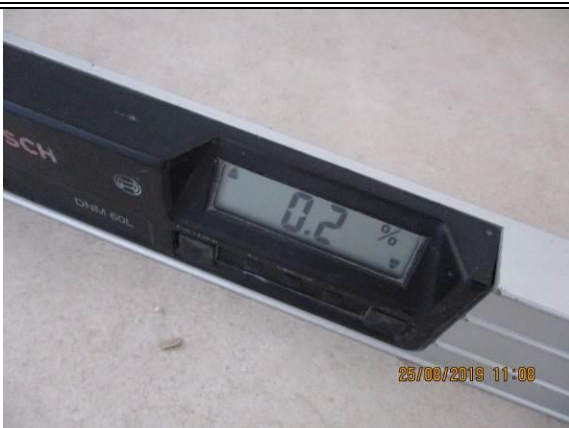
14. התוצאה

13. בצמוד לדלת הממ"ד <

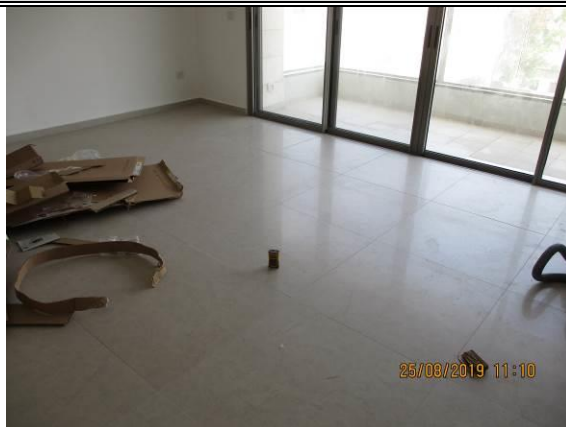
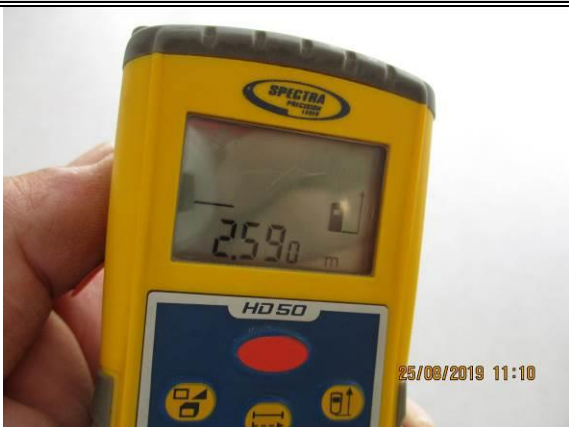
16. התוצאה

15. מדידת גובה בסלון <

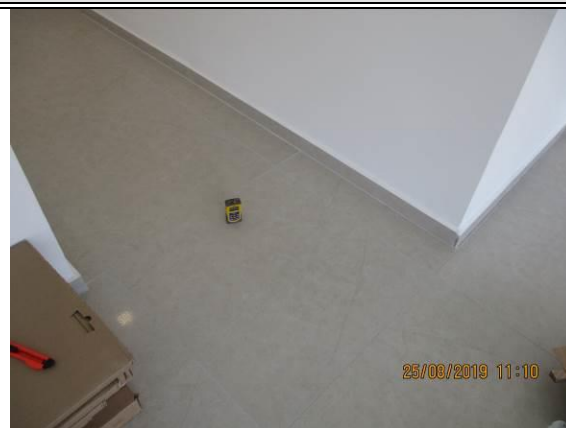
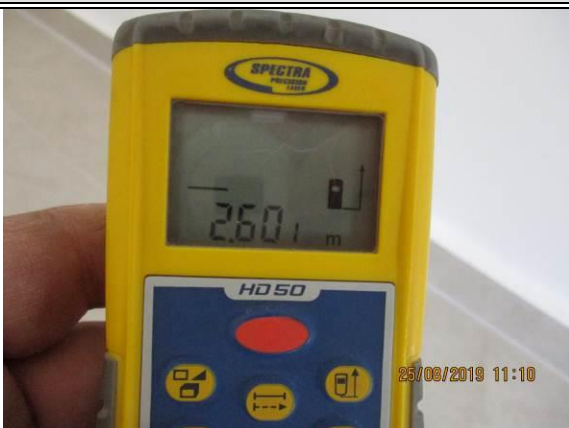
18. התוצאה

17. מדידת גובה בכניסה לפרוזדור <

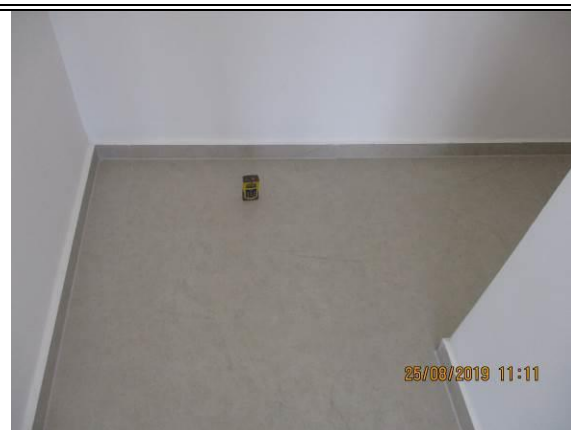
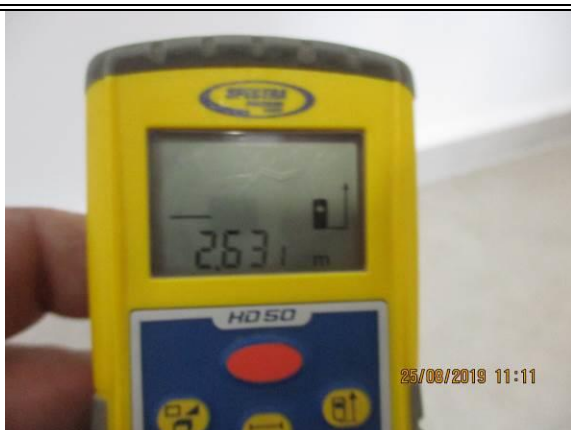
20. התוצאה

19. מדידת גובה לפני הפניה ימנה <

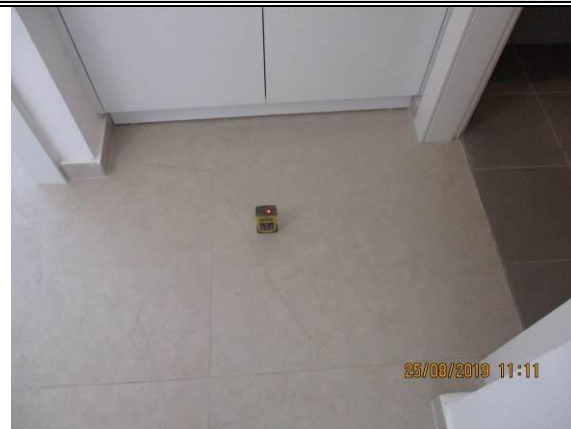
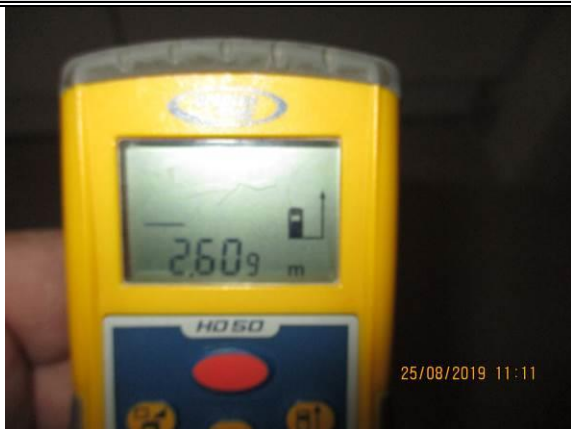
22. התוצאה

21. מדידת גובה לפני חדר רחצה כללי <

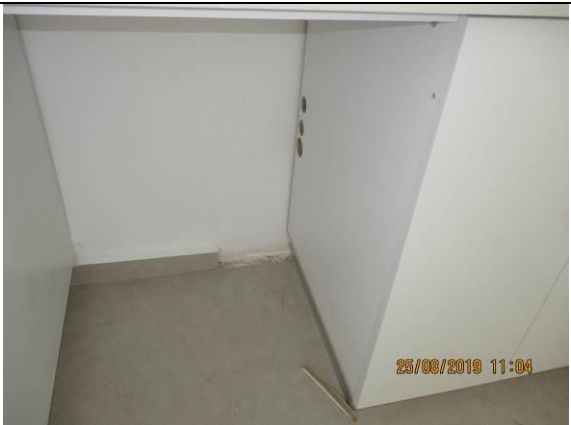
1.2.1 לא הושלמו שיפולי ריצוף בקיר המטבח מתחת לארונות.

24. חסרים שיפולים במטבח

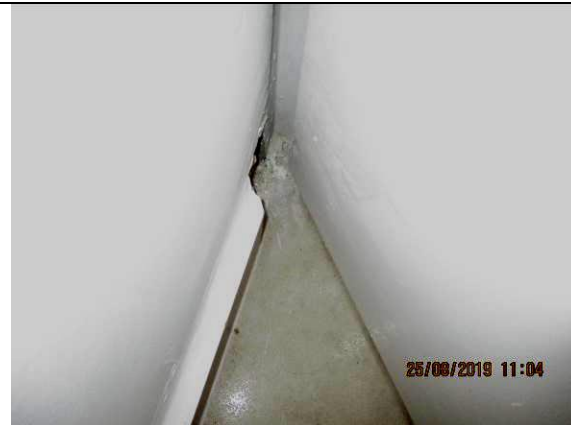
1.1.8 בוצע גימור שיפולים לקוי לחלוטין וכלל לא אסתטי, מאחורי דלת הממ"ד. גם זה בגלל הרכבת

23. גימור שיפולים לקוי בצמוד לדלת הממ"ד

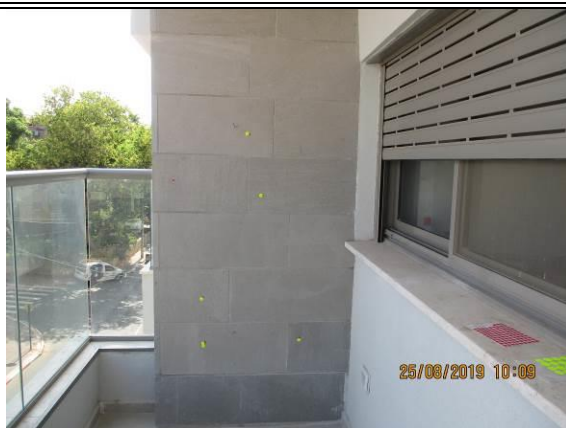
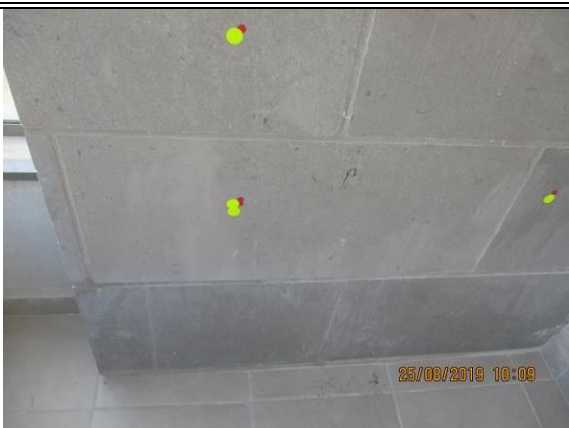
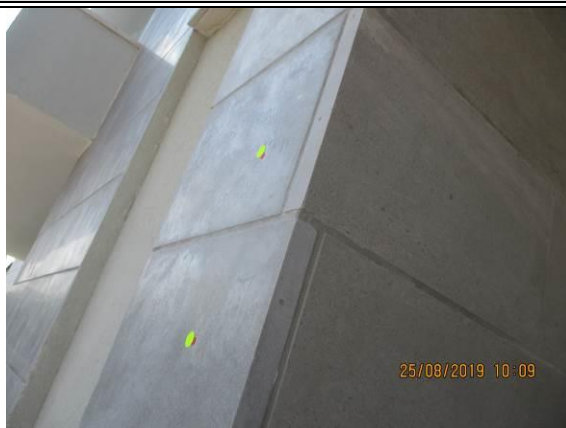
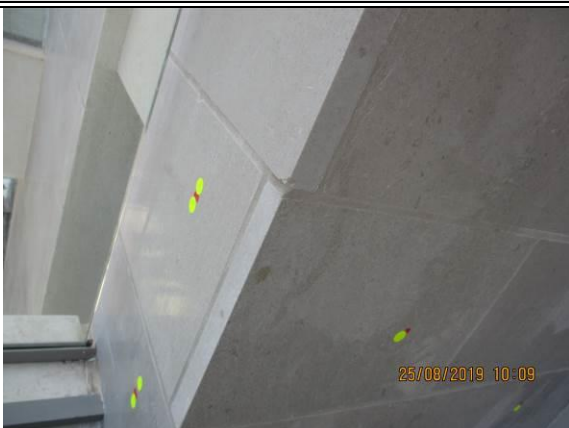
- 2.1 למיטב ידיעתי חיפוי האבן בקירות שנבנו מעל המרפסת נעשה בצורה לא תקינה ולקויה. בחיפוי האבן נמצא מספר אריחים לא מבוטל אשר הם לא יציבים ומשמיעים צלילי חללים מתחתם בעת בדיקה בהקשה. קיים חשש על הידבקות אריחים לא תקינה, על אי תקינות המערכת באופן כללי ועל אפשרות לנשירת אריחים, הכל בסבירות גבוהה. ברור לוודאי שהקבלן יסרב לקבל את הממצאים ואת המסקנות אשר מתבססים על בדיקה בהקשה ובדיקה וויזואלית בלבד. במקרה זה ועקב חשיבות הנושא וההשלכות הכבדות האפשריות, מומלץ מאוד לבצע בדיקת מערכת החיפוי באמצעות מעבדה מאושרת, כגון מכון התקנים או ש"ע. תוצאות הבדיקה ישימו סוף לכל ספקות הקבלן.
- 2.2 ברצפת המרפסת הורכב קולט מי גשם לא תקני: עפ"י התקן יש להרכיב קולט מים כפול אשר מנקז את המים הן מפני הריצוף, והן מתשתיתו. בפועל הורכב קולט מים רגיל.

**2. מדביקות הכפולות מצביעות על האריחים הנמצאים במצב חריג ממש**

**1. סימון אריחי אבן בעלי הידבקות לקויה**

1. לבצע בדיקת חיפוי האבן באמצעות מעבדה מאושרת. לאחר קבלת תוצאות הבדיקה יש לזמן לבניין מהנדס קונסטרוקציה או גורם מוסמך רלוונטי אחר לצורך השלמת הבדיקה ומתן פתרונות הנדסיים לתיקון החיפוי. לבצע תיקוני החיפוי עפ"י הנחיות הגורם.
  2. להחליף את קולט המים לתקני.
  3. לפרק את ריצוף המרפסת באופן מלא ולרצף מחדש, תוך הקפדה על ביצוע שיפועים תקינים.
- כמות העבודה:  $1.65 \text{ מ' * } 6.4 \text{ מ'} = 10.6 \text{ מ"ר}$ .

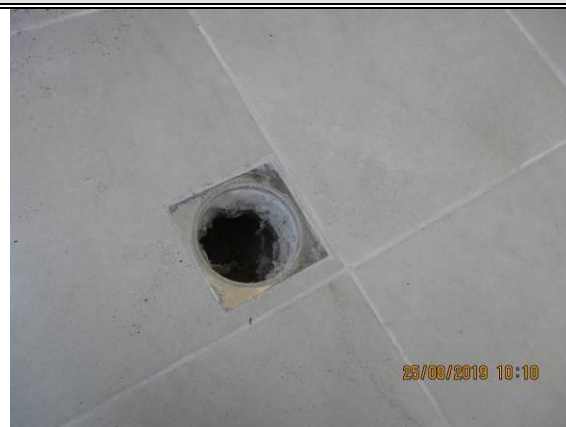
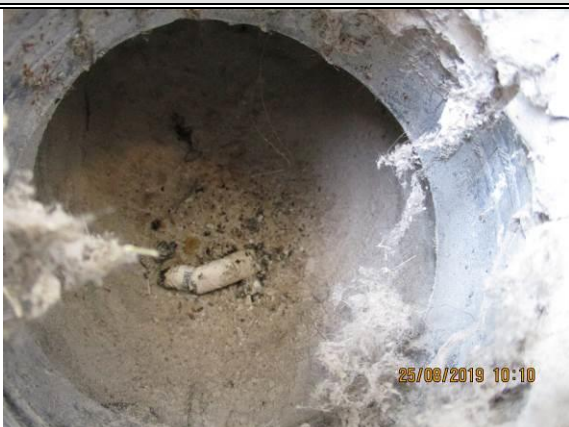
**6. קולט מי הגשם אינו תקני**

**5. קולט מי גשם <**

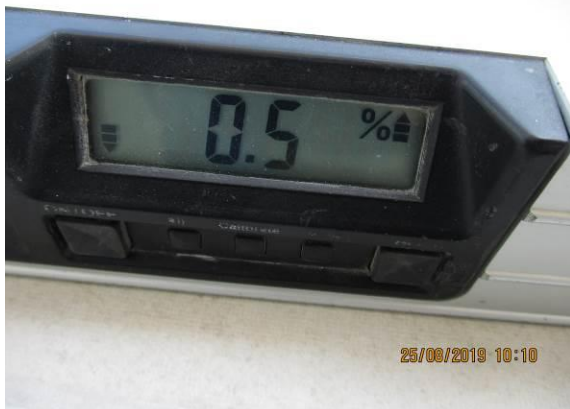
2.3 שיפועי הריצוף לא תקינים בכל משטח הריצוף. רוב הריצוף בוצע ללא שיפוע. במספר קטעים נמדד השיפוע המקסימלי של 0.5% אשר מהווה 50% בלבד מהשיפוע התקני המינימלי. ריצוף המרפסת נבדק הן באמצעות פלס דיגיטלי, והן בפועל – ע"י הצפת מים. לאחר סיום מוחלט של ניקוז המים על פני הריצוף ברוב משטחיו נשארו שלוליות מים גדולות ומוגזמות. יצוין שבתמונות המצורפות מתואר מצב במרפסת (שלוליות מים) תוך כ- 1 שער 1 מאז סיום הניקוז.

8. התוצאה

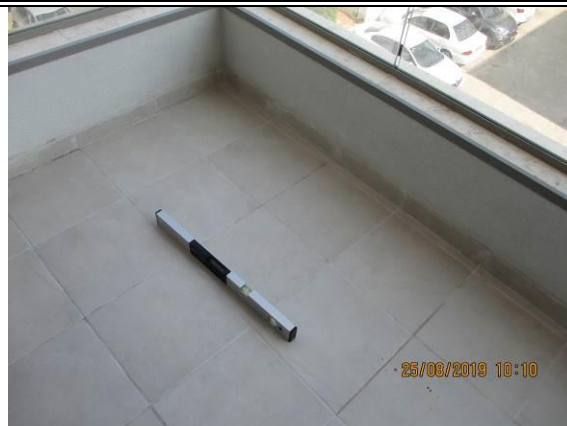
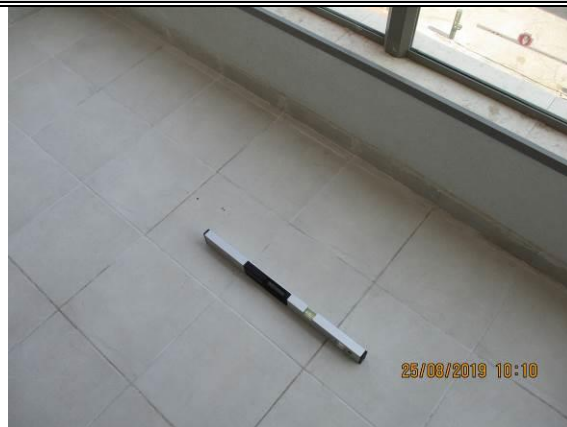
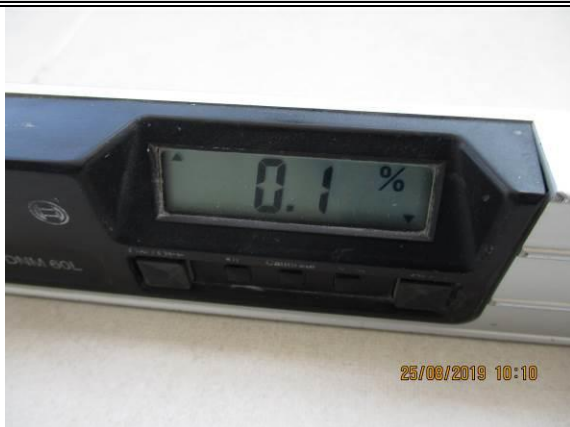
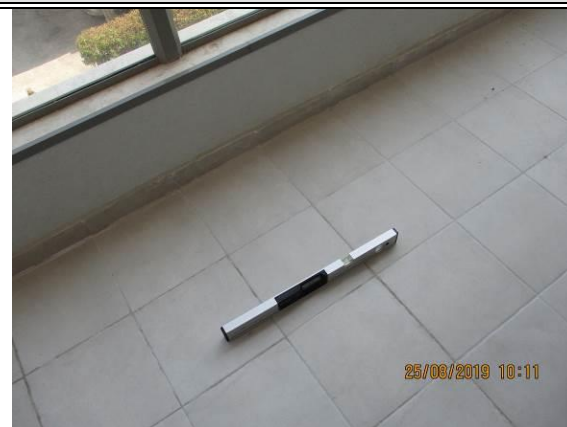
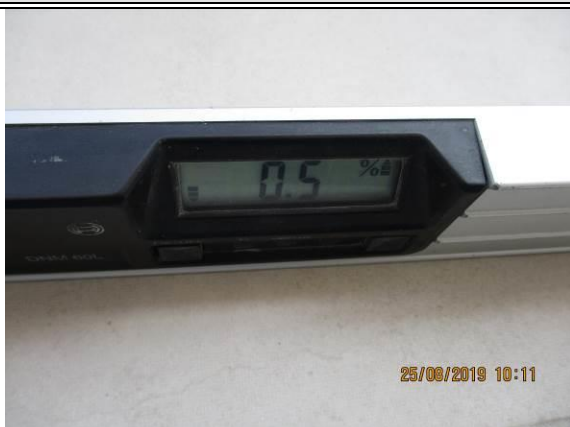
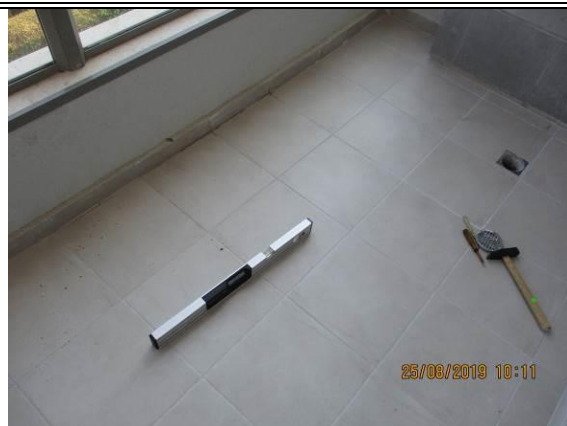
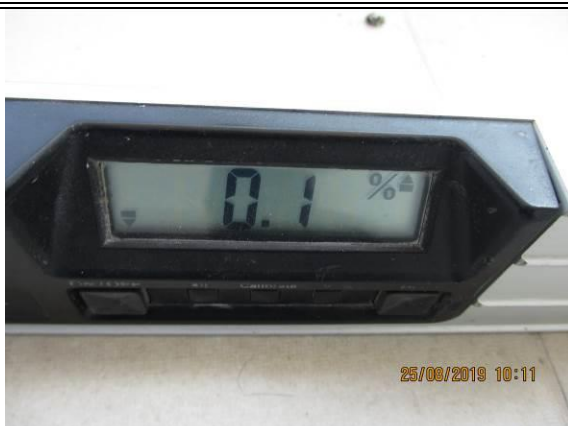
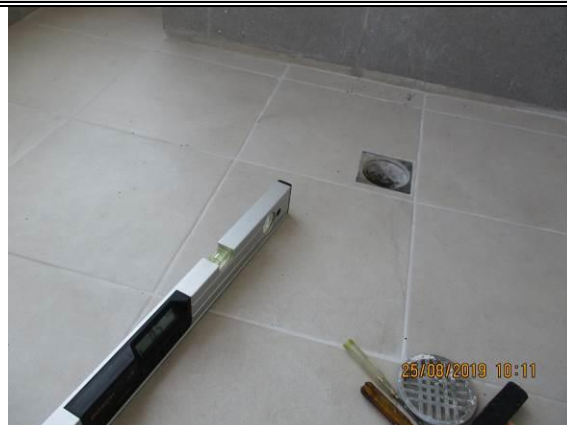
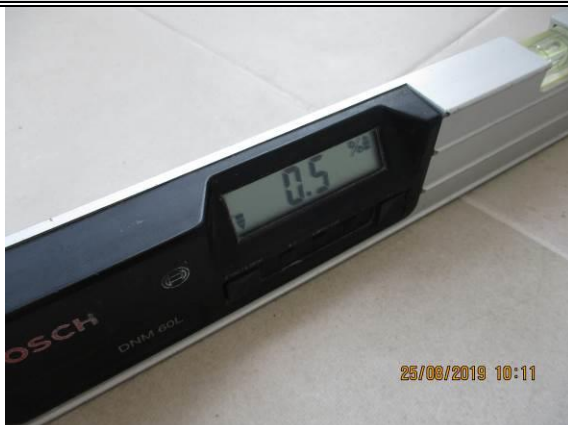
7. מדידת שיפוע ריצוף (מיקום המדידה) <

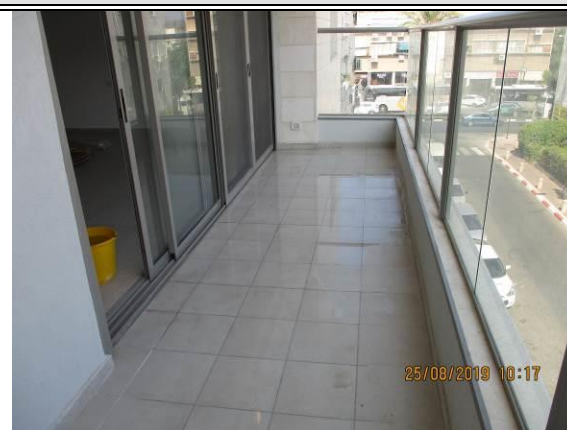
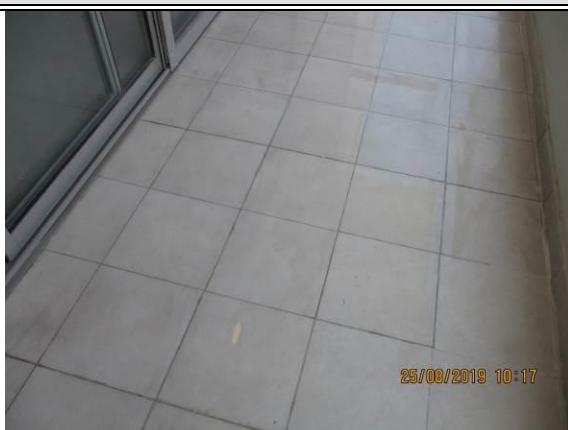
18. כנ"ל. השעה 10.17

17. בדיקת הצפה: שלוליות מים גדולות לאחר סיום הניקוז מוחלט. השעה 10.17

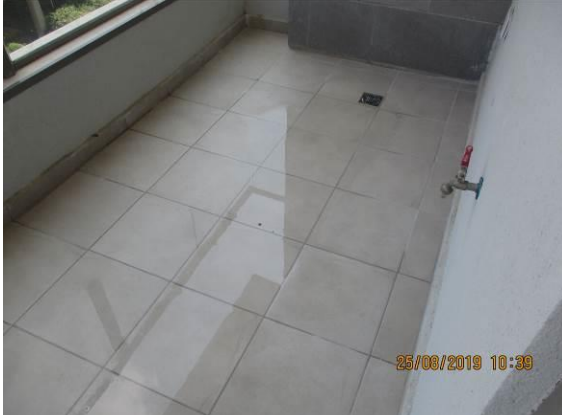
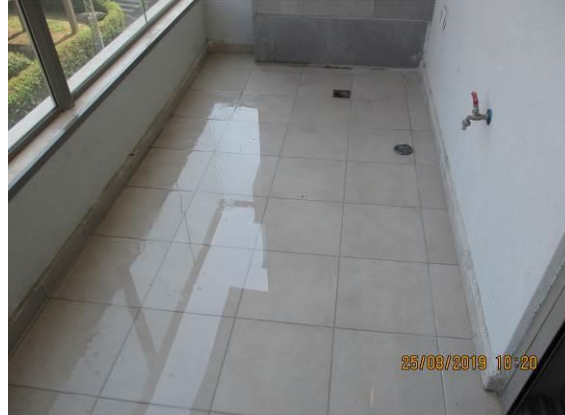
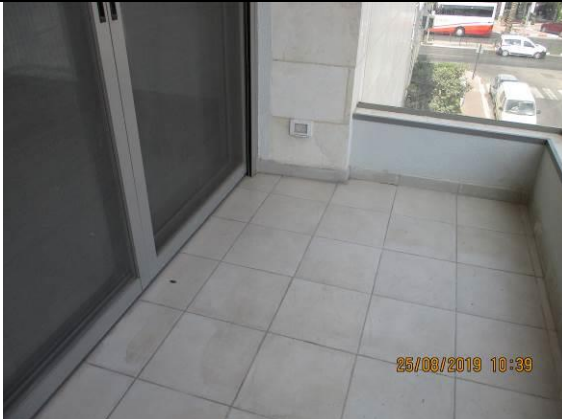
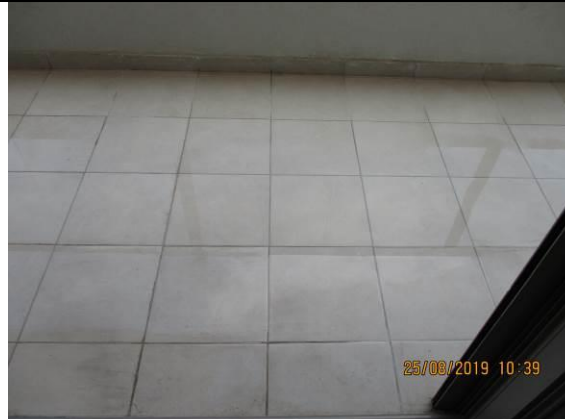
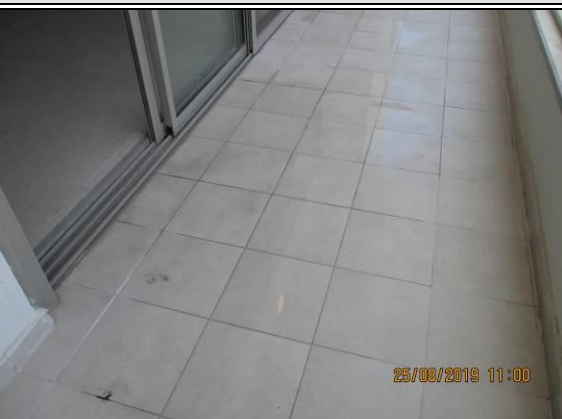
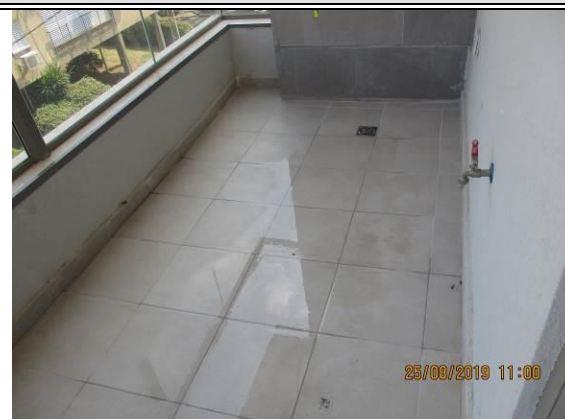
| <p><b>20. כנ"ל. השעה 10.39</b></p> | <p><b>19. כנ"ל. השעה 10.20</b></p> |
| <p><b>22. כנ"ל. השעה 10.39</b></p> | <p><b>21. כנ"ל. השעה 10.39</b></p> |
| <p><b>24. כנ"ל. השעה 11.00</b></p> | <p><b>23. כנ"ל. השעה 11.00</b></p> |

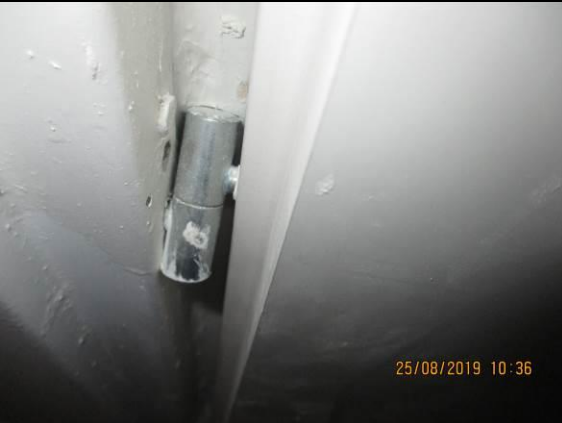
3.1.1 צירי הדלת עקומים, לא יציבים וזזים הצידה בעת פתיחת / סגירת הדלת. עתידית התפרקות

3.1.4 הדלת אינה אטומה עקב עקמומיות המשקוף. והיא לא אטומה גם לאחר מאמצי הקבלן

| <p><b>2. הדלת אינה אטומה</b></p> | <p><b>1. הדלת בממ"ד</b></p> |
| <p><b>4. כנ"ל</b></p> | <p><b>3. הצירים עקומים, לא יציבים ועתידים להתפרק יחד עם הכנף</b></p> |

1. לפרק ולפנות את הדלת הלקויה לחלוטין. לספק ולהרכיב דלת חדשה ותקינה, תוך הקפדה על גובה

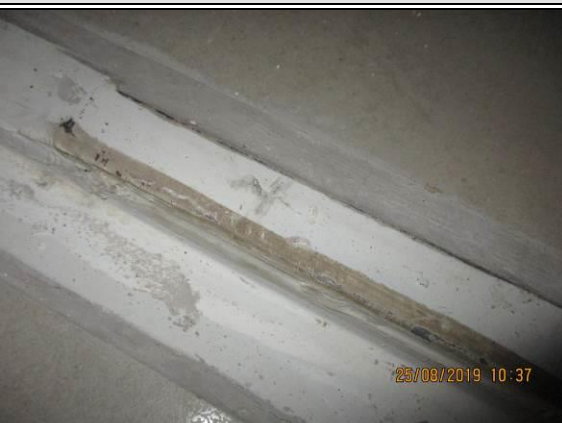
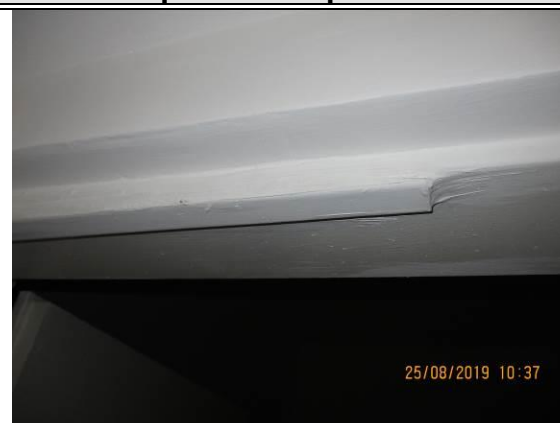
החובבנים והברבריים ובסופו הדבר חסרים כל טעם ותועלת, כאשר בחלקם המשקוף העליון

והתחתון רותכו פרופילי ברזל מיותרים ולא מקובלים. בנוסף לכך שהפרופילים הנ"ל לא גרמו

לשיפור אטימות הדלת, כעת הפרופיל בתחתית הדלת מהווה מפגע בטיחותי.

| <p><b>6. כנ"ל בחלקו המשקוף התחתון</b></p> | <p><b>5. השלמה לא מקובלת בחלקו המשקוף העליון</b></p> |

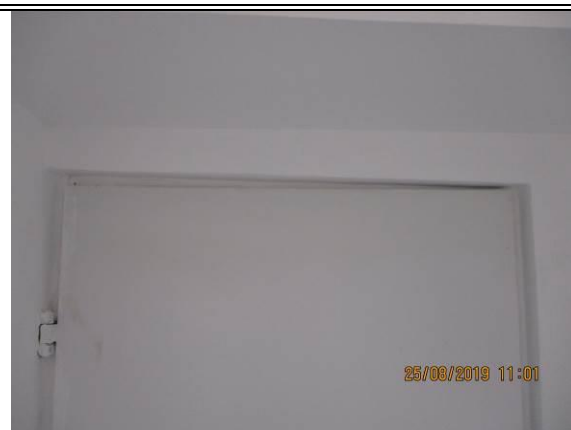
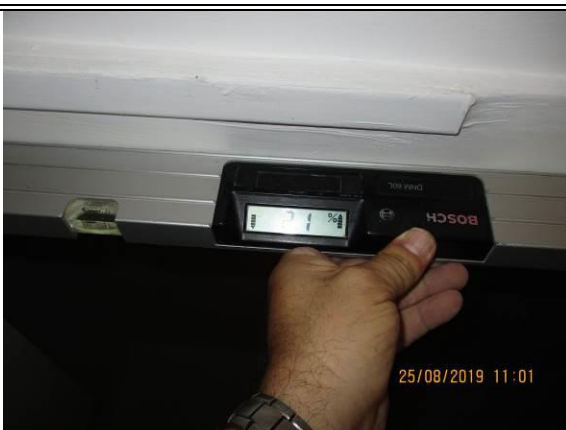
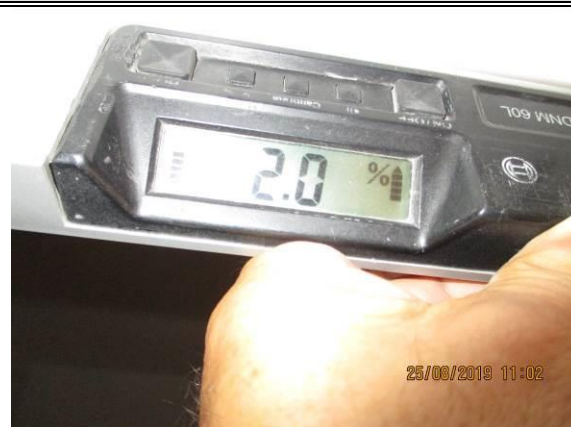
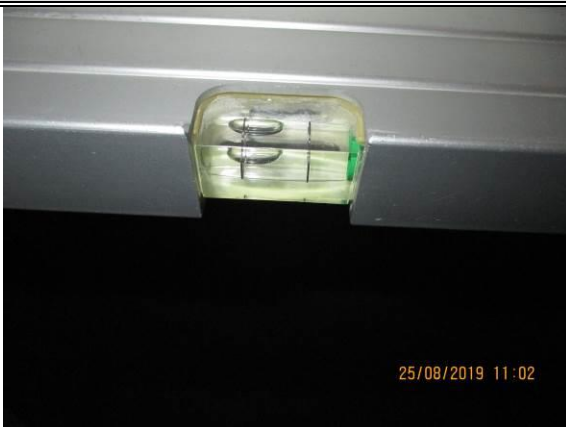
3.1.4 משקוף הדלת אינו מפולס.

8. מדידה ע"י פלס

7. שיפוע חזק בחלקו המשקוף העליון

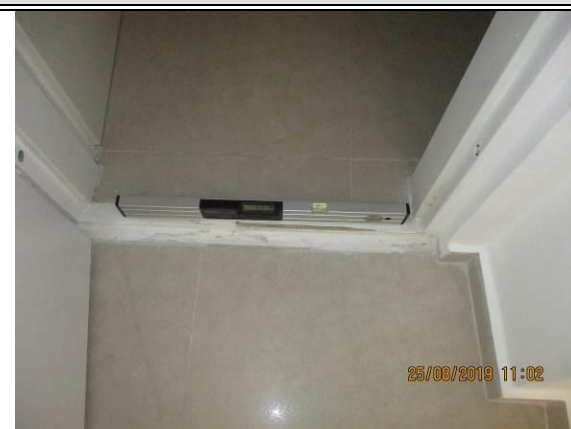
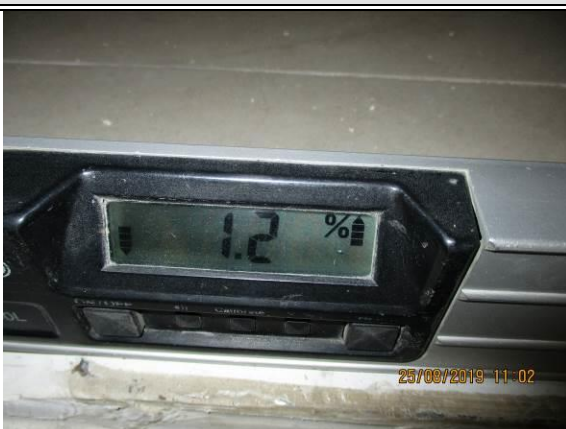
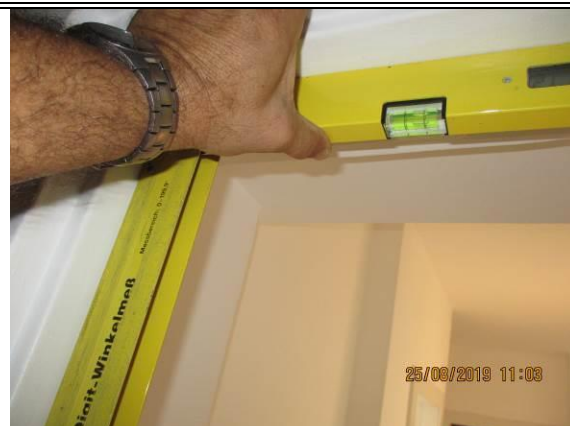
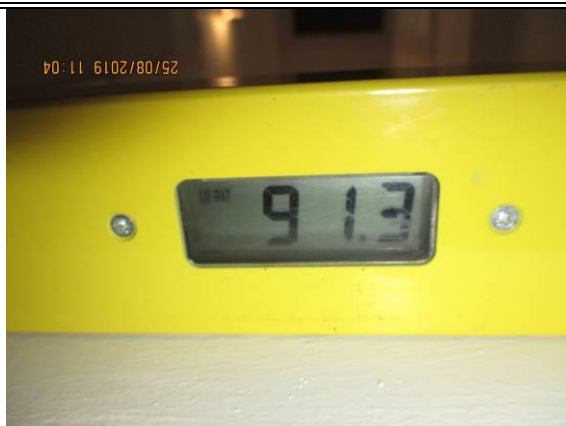
3.1.3 משקוף הדלת אינו מלבני (אין 90 מעלות בפינות המשקוף).

12. סטייה מופרזת בתחתית המשקוף

11. מדידה בתחתית המשקוף

13. מדידת פינות המשקוף <

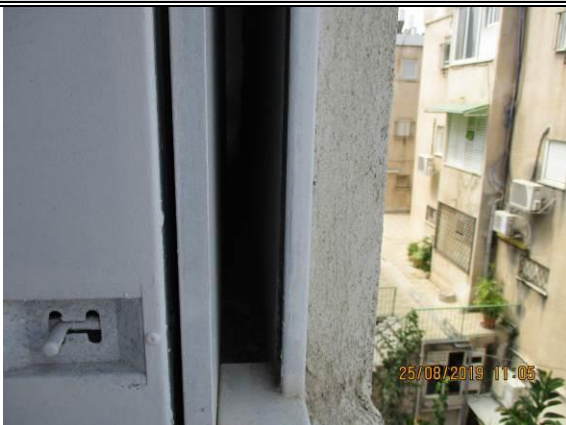
3.2 בחלון הממ"ד בניגוד למפרט הטכני לא הורכב תריס.

16. לא הורכב תריס בחלון

2. להרכיב תריס בחלון.

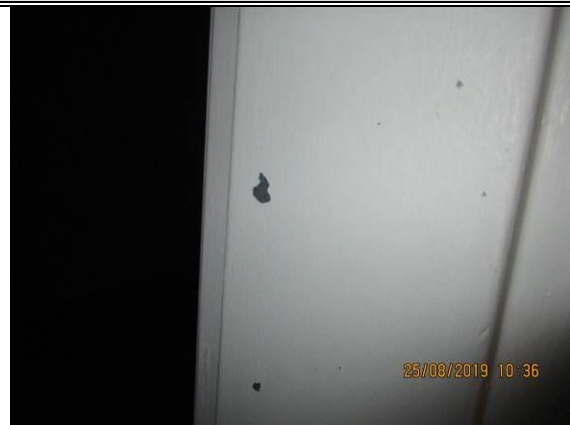
3.1.5 משקוף הדלת נצבע בצורה לא תקינה - ללא פריימר לפח המגולוון. כתוצאה מכך הצבע העליון

15. צבע במשקוף מתקלף בקלות

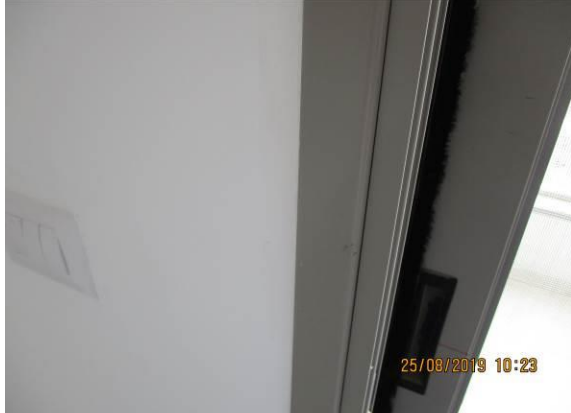
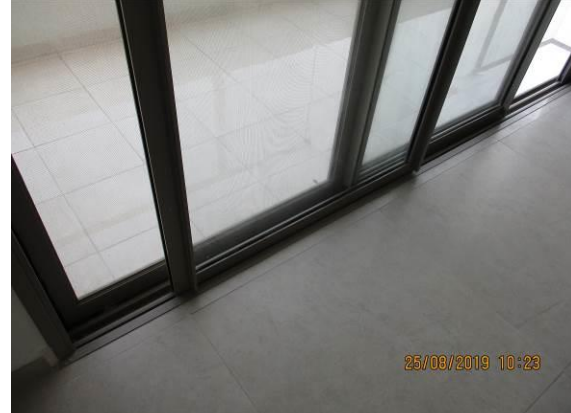
| <p><b>14. מלבן זז הצידה</b></p> | <p><b>13. גלגליות לא תקינות בתחתית של כנף השנייה משמאל</b></p> |

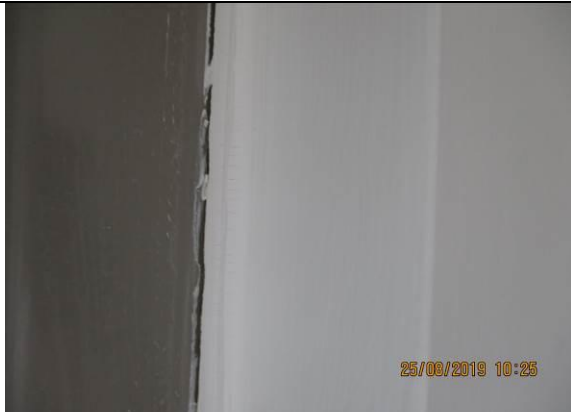
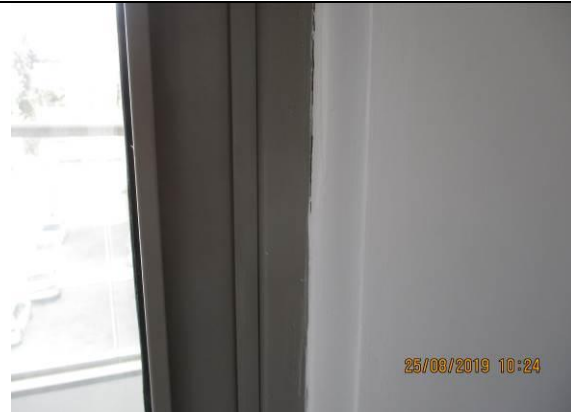
| <p><b>16. ההשלכות: סדיקה וקילופים</b></p> | <p><b>15. כנ"ל</b></p> |

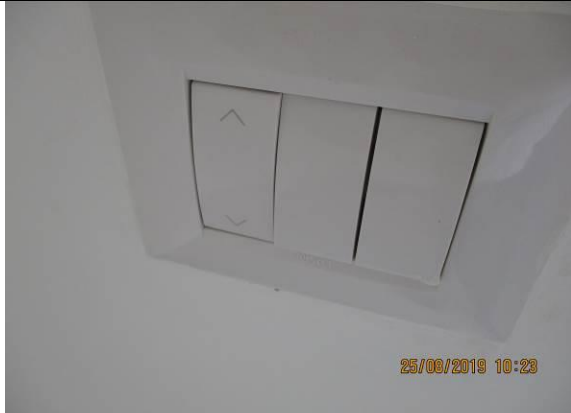
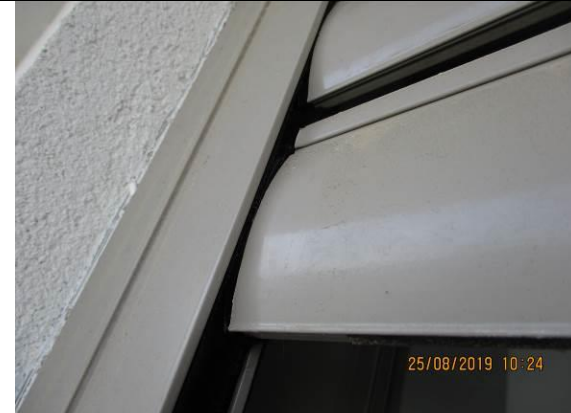
| <p><b>18. מפסק התריס אינו מתאים</b></p> | <p><b>17. רפפות התריס קצרות</b></p> |

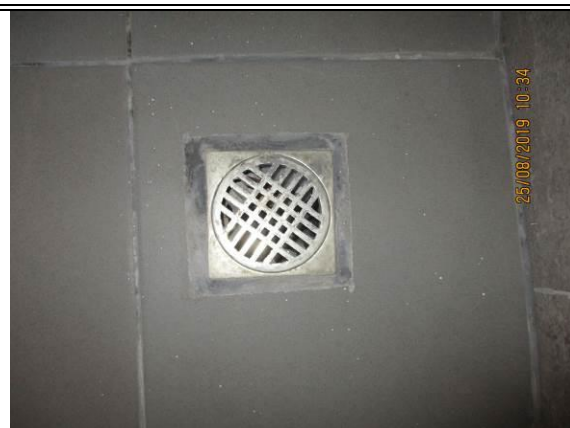
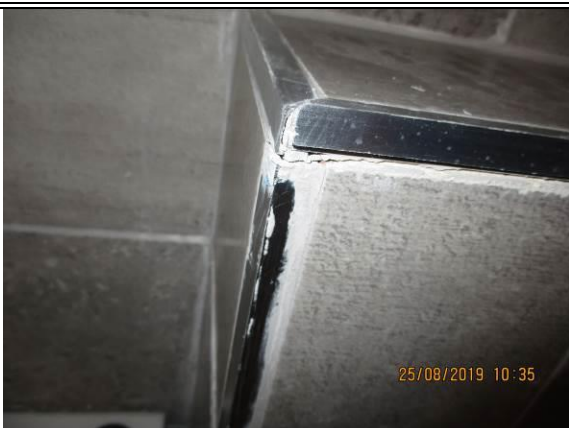
5.1.1 בוצע חיתוך קרמיקה (ריצוף) לא מקצועי ומופרז במידות, לצורך הרכבת מכסה של קופסת

5.2.2 גימור לקוי נוצר בקרמיקה ופינות הקרמיקה, בהגבהת הניאגרה.

8. גימור לקוי

7. חיתוך לא מקצועי ומופרז במידות

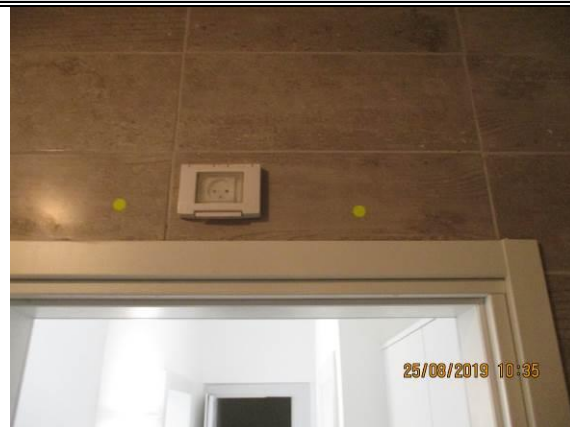
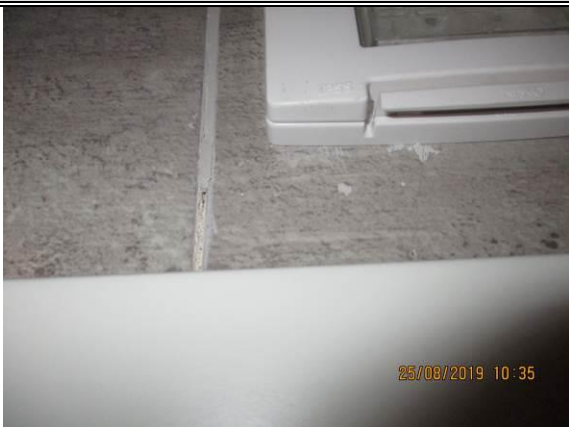
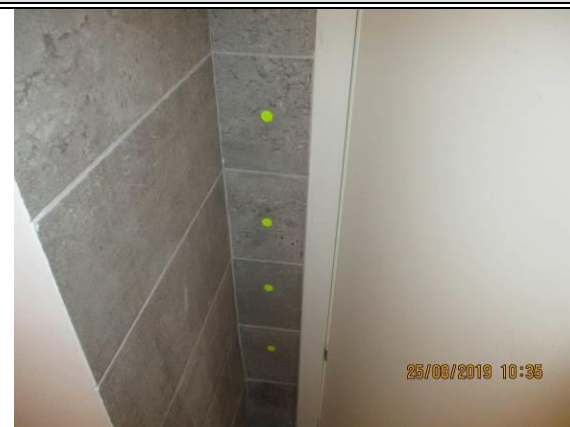
5.1.2 בחיפוי הקיר מעל הדלת נמצאו מספר אריחים בעלי הידבקות לקויה. כאשר אחד מהאריחים

10. סדיקה ברובה בגלל אי יציבו תהאריחים

9. סימון אריחים לקויים

11. סימון אריחים לקויים

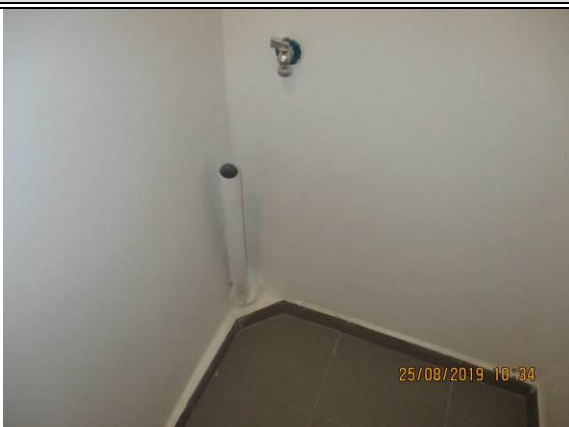
12. לא הורכב מחסום רצפה

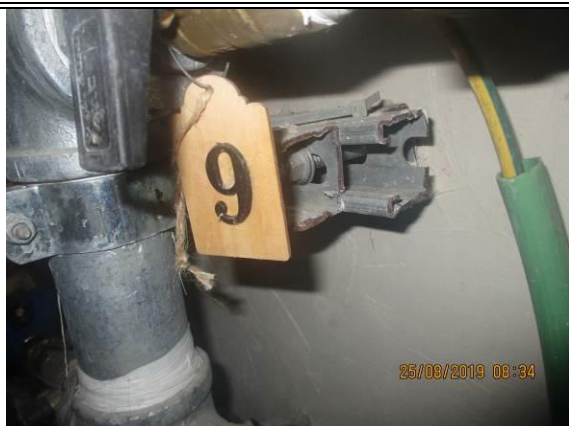
2. מס' דירה – סימון צנרת

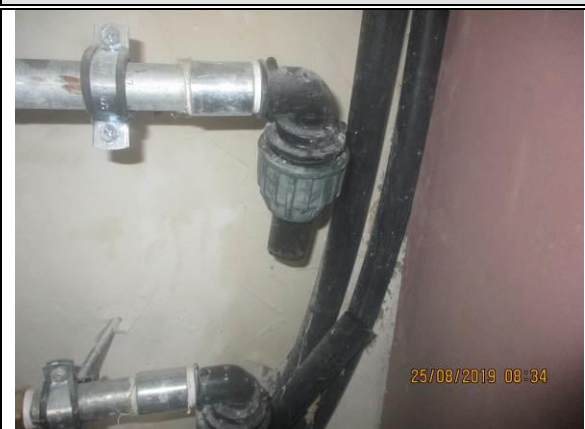
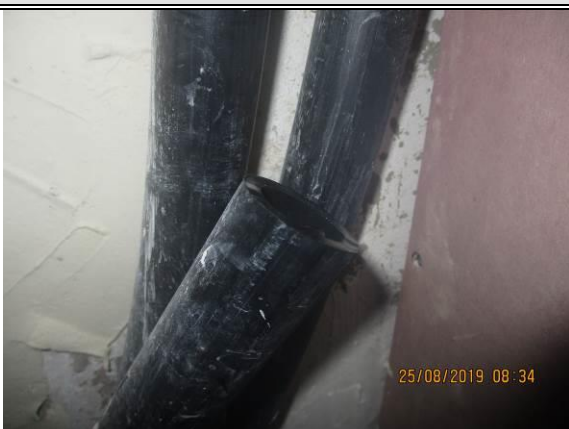
4. כנ"ל (חסר קטע של הצינור)

3. צינור הראשי של אספקת המים לדירה  
חתוך

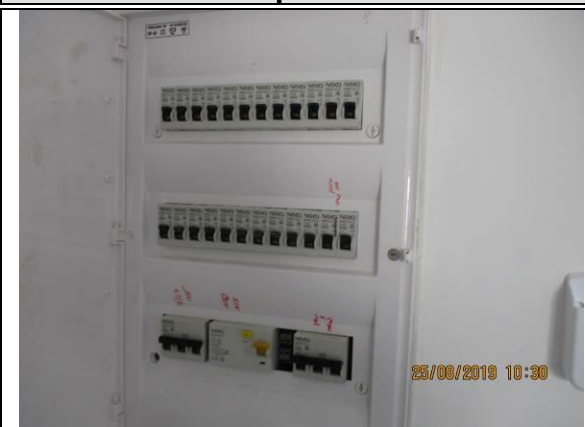
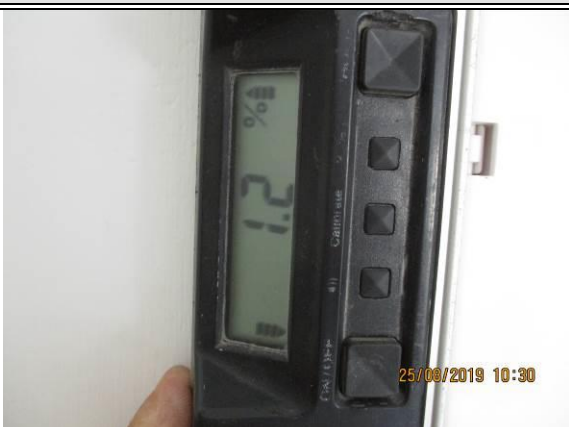
6. מסגרת הלוח עקומה

5. לוח חשמל <

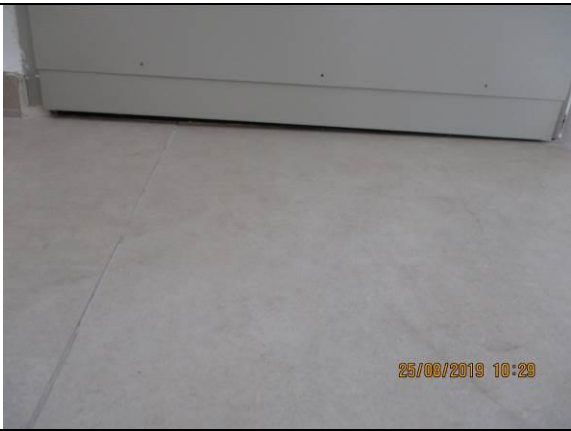
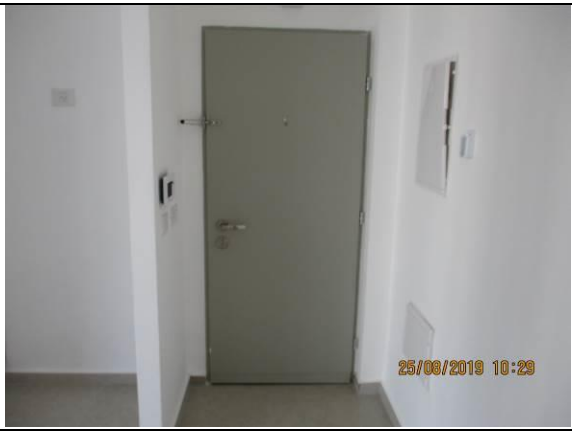
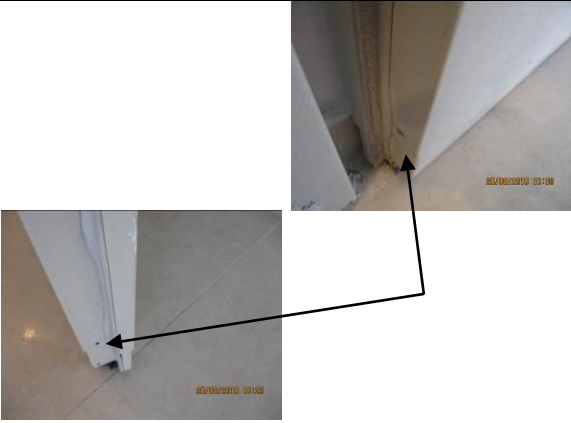
| 8. האינסרט אינו מכונן | 7. פלדלת << |
| 10. כנ"ל בדופנות הכנף | 9. חורים ריקים לקיבוע האינסרט |
