## **הנדון: חוות דעת וממצאי ביקורת ליקויי בנייה**

**נזקים בדירה בעקבות עבודות הבנייה בבניין במסגרת תמ"א 38**

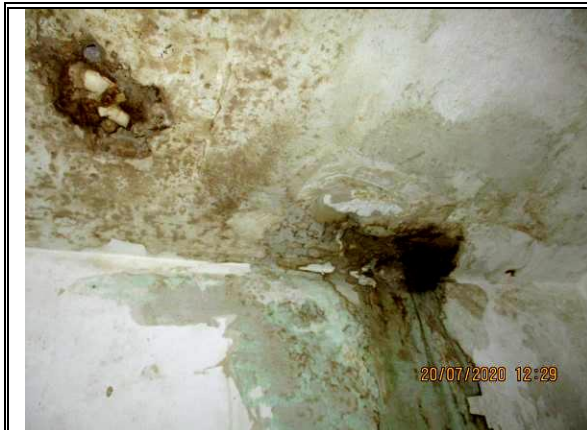
ד'. בחדר שינה ילדים נמצאו זרימת וטפטוף מים מהתקרה, על גבי הקיר שמתחת לתקרה זאת.

8. נזילות וטפטוף מים מהתקרה

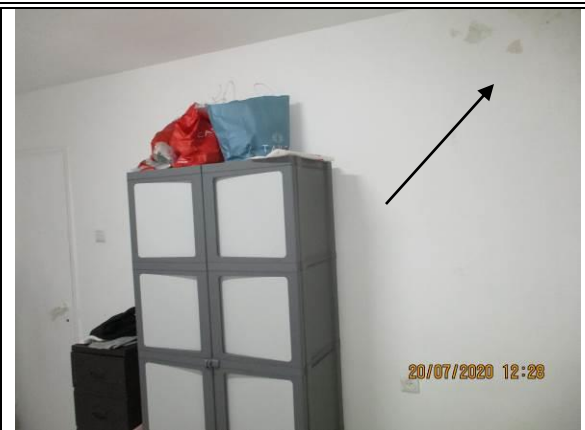
7. רטיבות בחדר ילדים <<<<

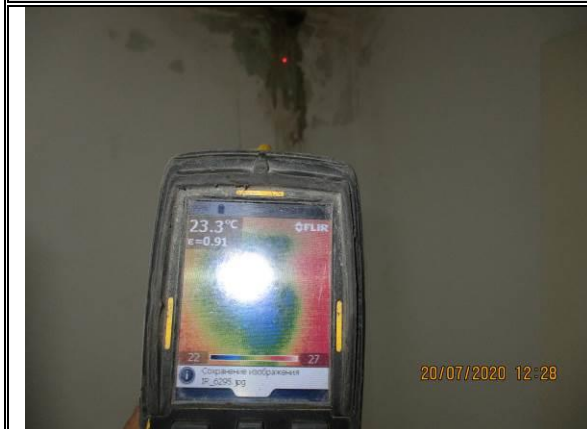
10. בדיקה תרמית

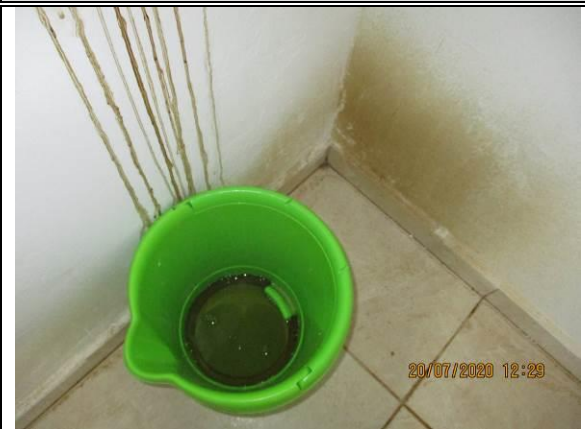
9. ללא פרשנות

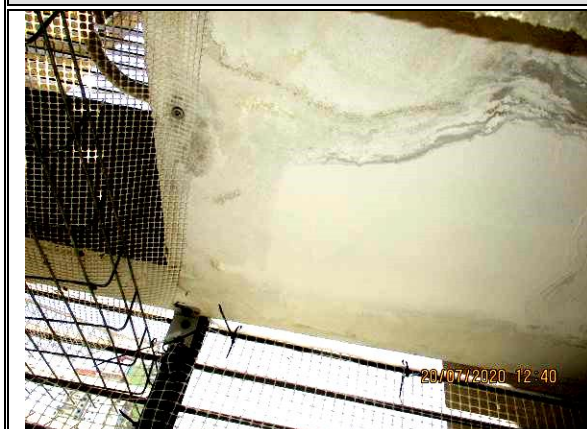
12. כנ"ל

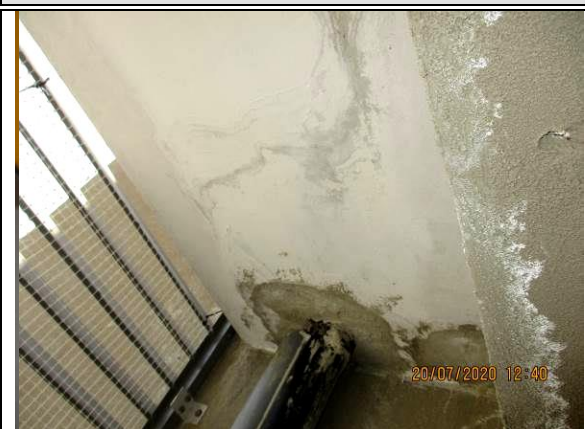
11. רטיבות בתקרה שמעל מסתור הכביסה

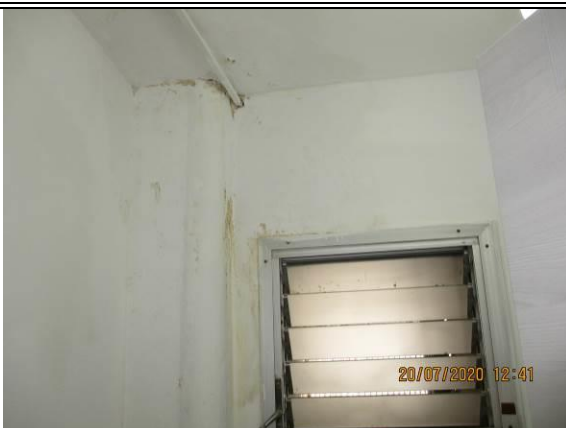
14. רטיבות בתקרה וקירות

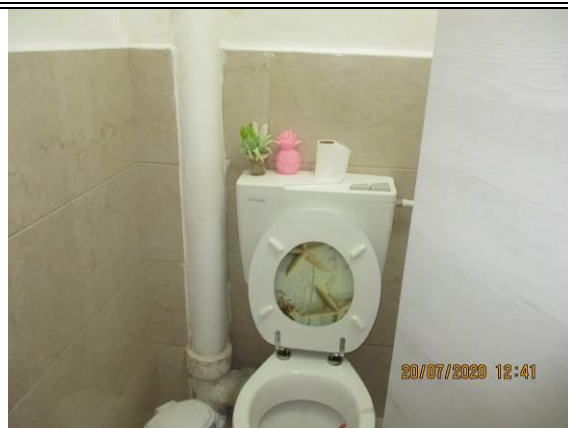
13. שירותים <<<<

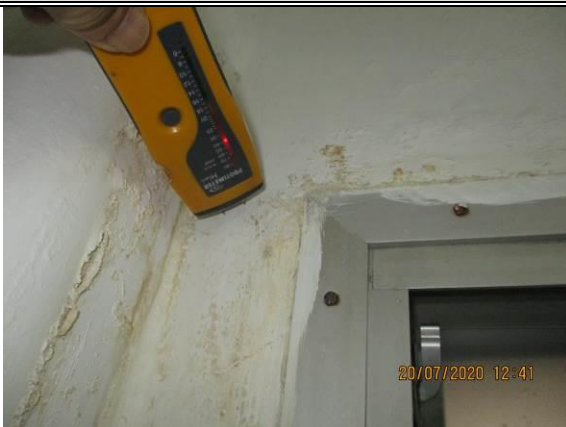
16. כנ"ל

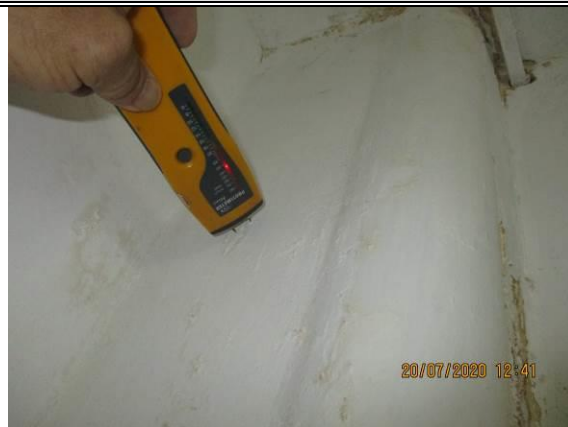
15. מד רטיבות גבוהה מאוד

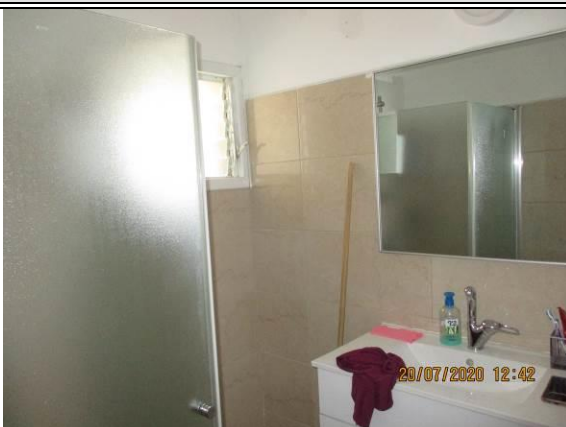
18. חדר רחצה כללי <<<<

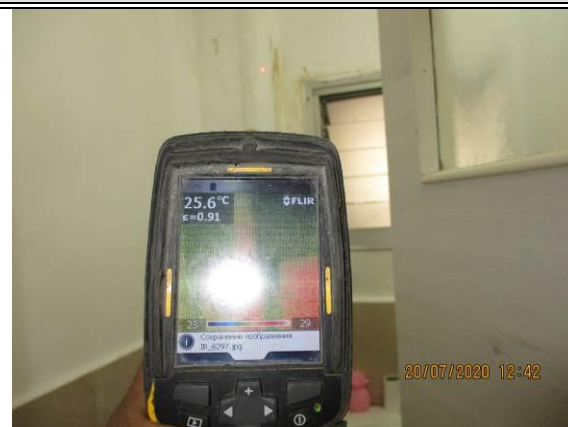
17. בדיקה תרמית

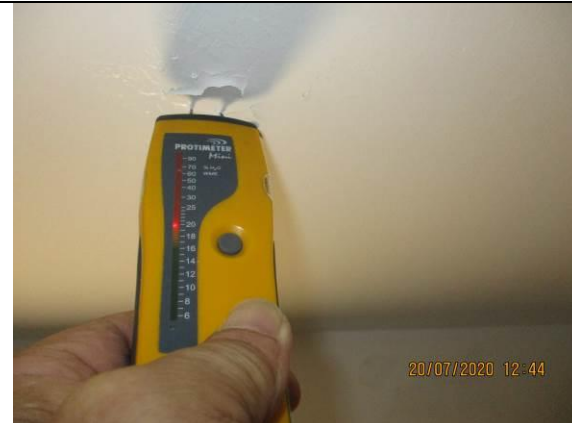
| <p>22. חדר הורים &lt;&lt;&lt;&lt;</p> | <p>21. קריאה גבוהה</p> |

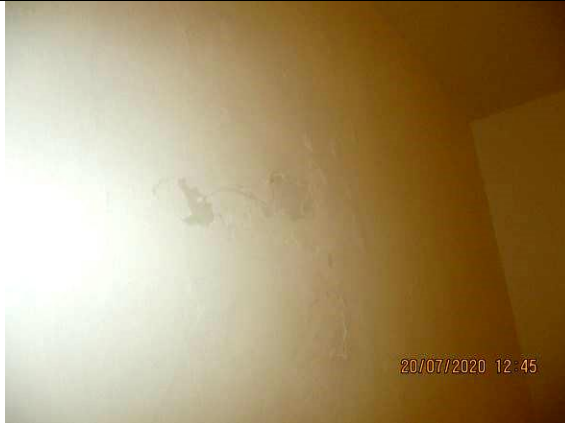
| <p>24. מוקדי רטיבות רבים בתקרה וקירות</p> | <p>23. מוקדי רטיבות רבים בתקרה וקירות</p> |

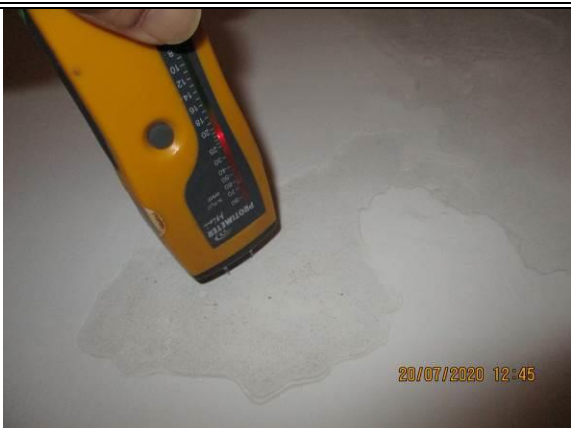
26. קריאת מד רטיבות גבוהה

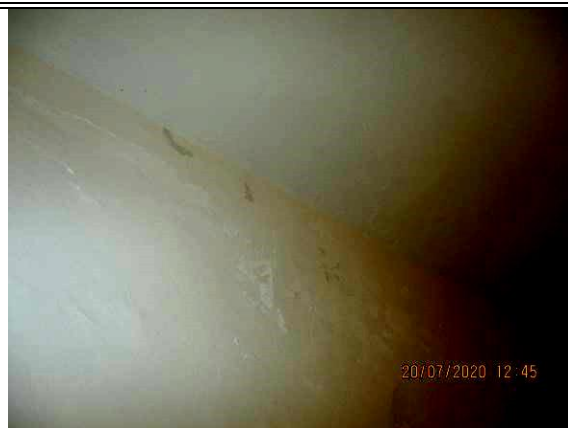
25. מוקדי רטיבות רבים בתקרה וקירות

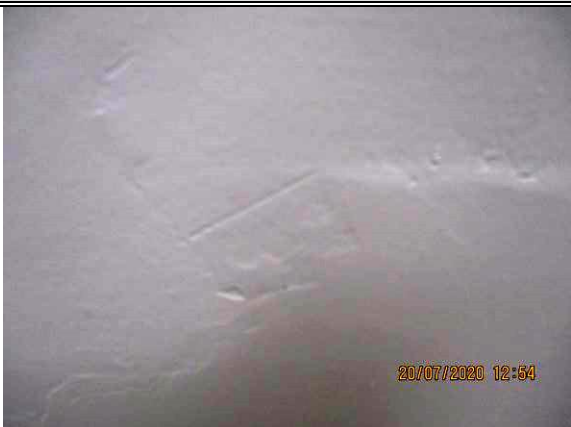
28. מוקדי רטיבות רבים בתקרה

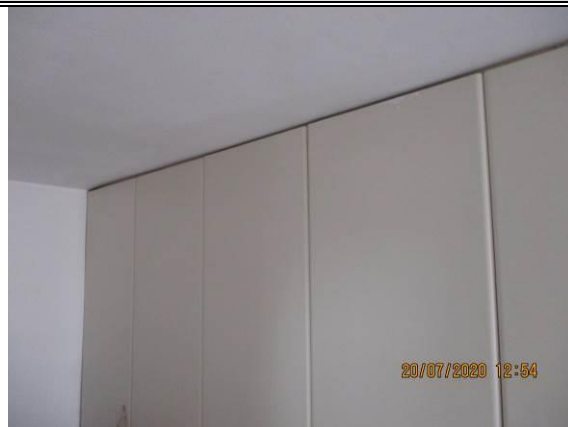
27. מטבח <<<<

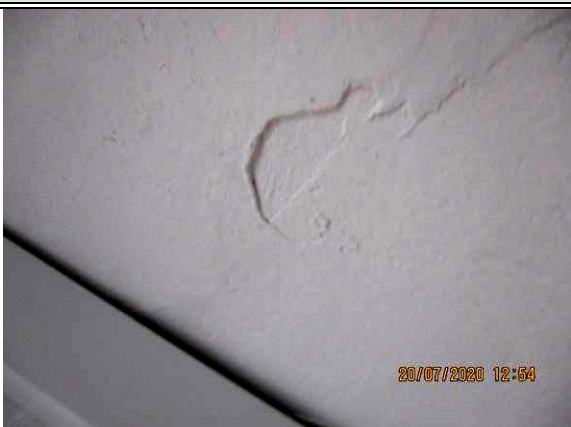
30. מוקדי רטיבות רבים בתקרה

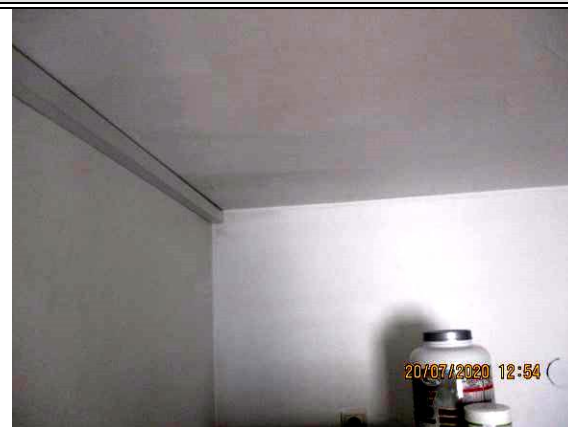
29. מוקדי רטיבות רבים בתקרה וקירות

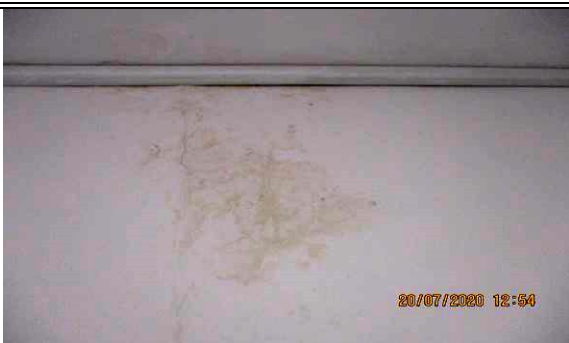
32. רטיבות בתקרה וקיר

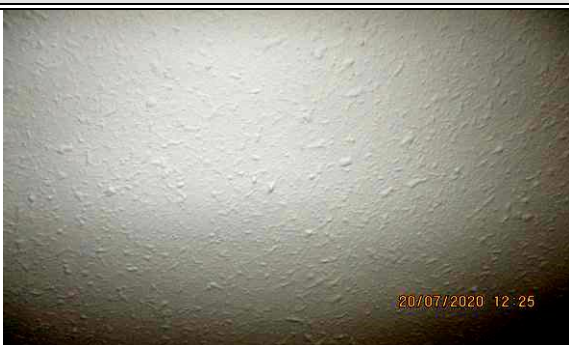
34. מראה התקרה וגימור לפני תיקוני הקבלן

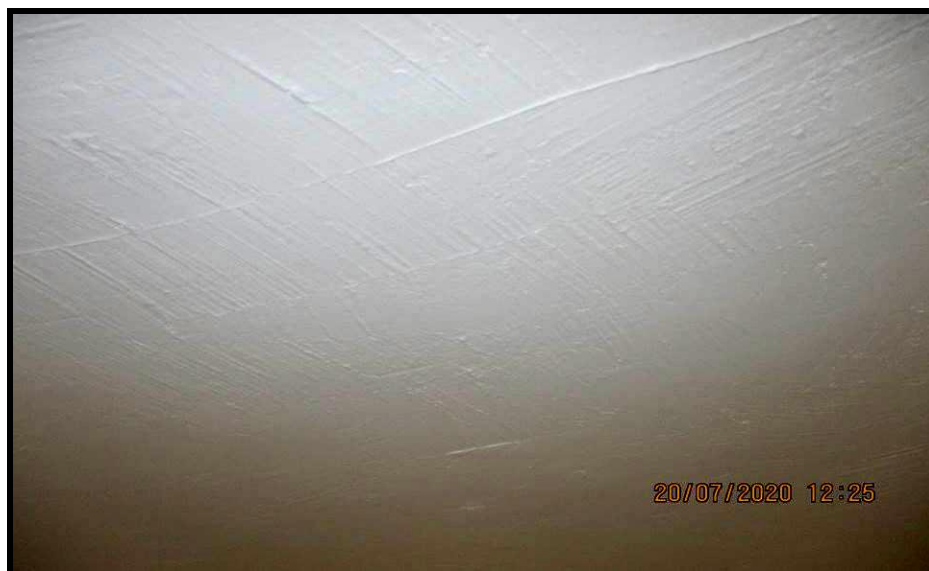
35. מראה התקרה וגימור אחרי תיקוני הקבלן

- 2.1 לייבש את התקרות, הקירות והרצפות.
- 2.2 בסלון בתקרה יש לבצע שינוי גמר (החלקה) ע"י מריחת חומר מתאים מספר פעמים.
- 2.3 לבצע תיקוני טויח במקומות נדרשים.
- 2.4 לצבוע את הדירה מחדש ובאופן מלא.

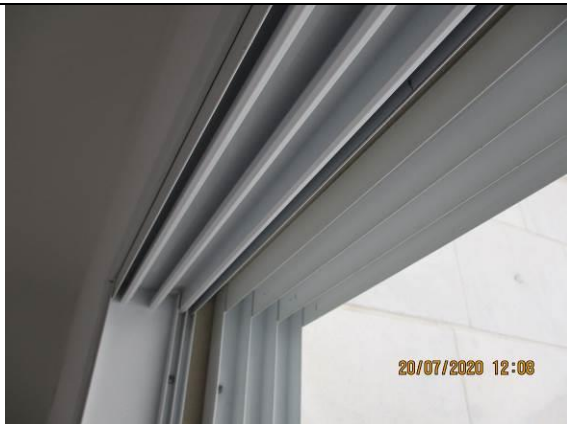
ד'. לא הורכבו אביזרים למניעת הרמת כנפיים (3 יח').

| <p>8. דוגמת האביזר</p> | <p>7. לא הורכבו אביזרים למניעת הרמת כנפיים &lt;</p> |

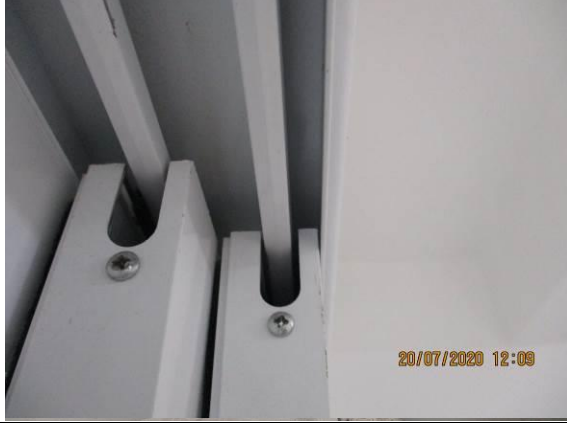
ה'. לא הורכבו מכסי בורג בדופנות כנפיים (6 יח').

| <p>10. דוגמת האביזר</p> | <p>9. לא הורכבו מכסי בורג &lt;</p> |

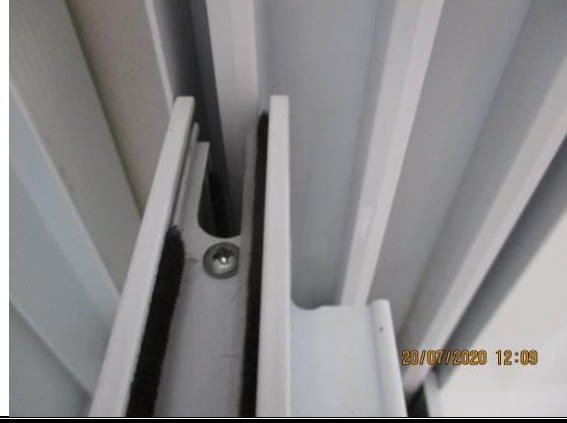
ו'. לא הורכבו מייצבי כנפיים (6 יח').

| <p>12. דוגמת האביזר</p> | <p>11. לא הורכבו מייצבי כנפיים &lt;</p> |

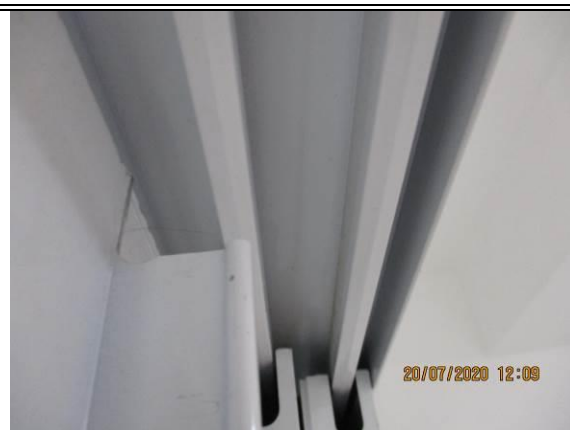
ח'. לא הורכב ופקקי פלסטיק ע לקצוות חיזוקי הכנפיים (ידיות כנפיים).

13. לא הורכב ופקקים ע לקצוות חיצוני  
הכנפיים <

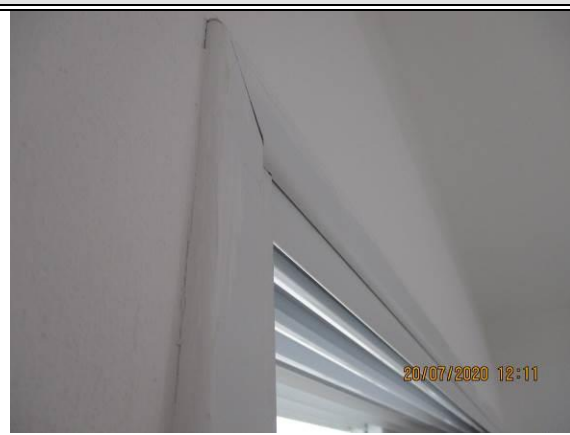
ז'. לא הורכבו זוויות פלסטיק או מתכת במפגשי הלבשות (2 יח').

15. לא הורכב וזוויות במפגשי הלבשות <

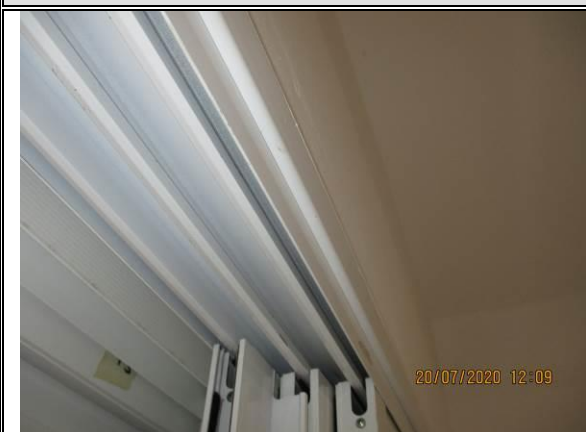
3.1.2 גובה הכנפיים לא תואם את גובה המסגרת, הכנפיים נמוכות מהנדרש. כבר עכשיו

הכנפיים מתפרקות בקלות מהמסגרת ונופלות, והרכבה לא תקינה של מסילה העליונה אשר גמישה מאוד ומתרוממת, מחמירה את הבעיה.

18. כנ"ל

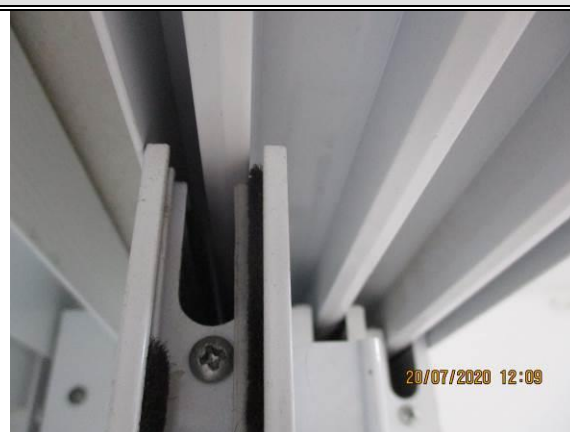
17. הכנפיים נמוכות ביחס למסגרת  
ומתפרקות ממנה

2.1 עם סבירות גבוהה ועקב אי התאמה בגובה, יש לייצר ולהרכיב כנפיים חדשות.

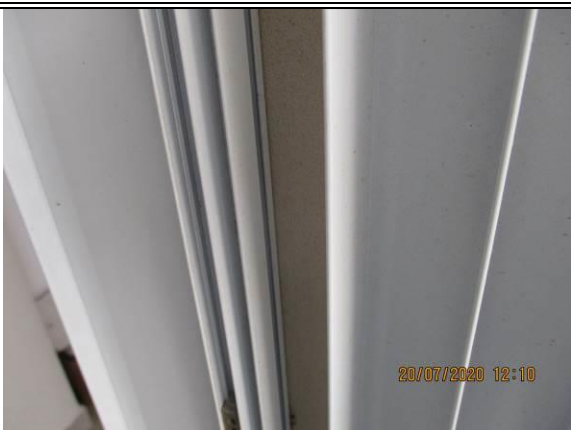
3.1.5 כלל לא בוצעה אטימה בין מסגרת הוויטרינה לקירות הסמוכים.

**20. כלל לא בוצעה אטימה בין המסגרת לקירות**

2.2 בעת הרכבת הוויטרינה יש להקפיד להרכבה תקינה של המסגרת ולאטימתה.

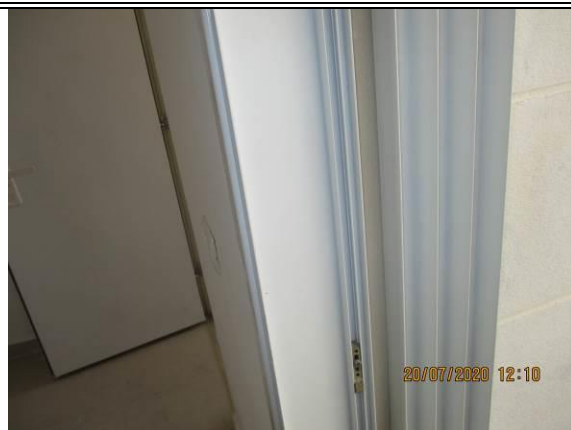
3.1.4 מזוזות הוויטרינה לא יציבות וזזות כלפי צד.

**19. מזוזה לא יציבה וזזה הצידה**

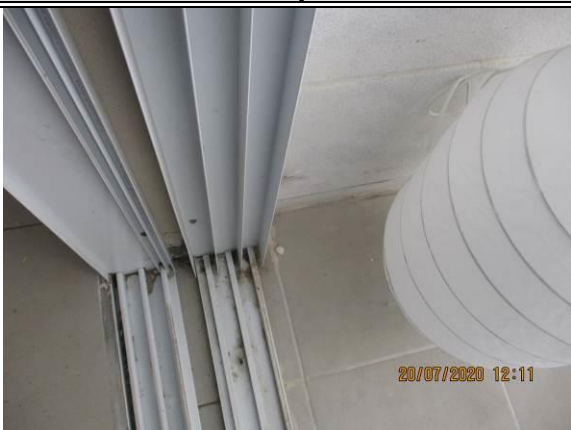
3.1.8 מסגרת התריס הורכבה בצורה לקויה וכלל לא יציבה. כמו כן לא בוצעה אטימה בין המסגרת הנ"ל לקירות.

**22. מסגרת התריס הורכבה בצורה לא יציבה וכלל לא אטומה**

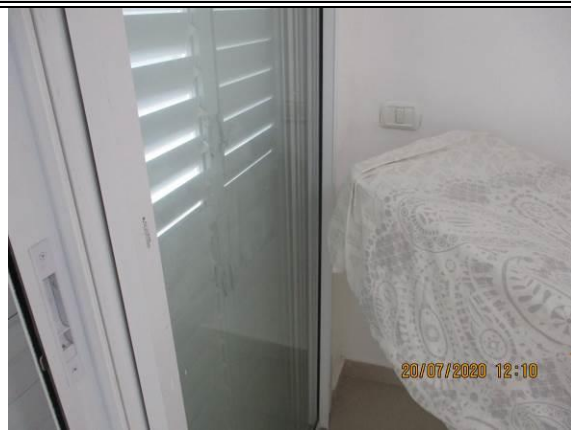
3.1.7 עקב היעדר סימון כלשהו סוג הזכוכית בוויטרינה לא ידוע, וכן ישנו חשש שסוג הזכוכית לא עונה לדרישות התקן.

**21. סוג הזכוכית אינו ידוע**

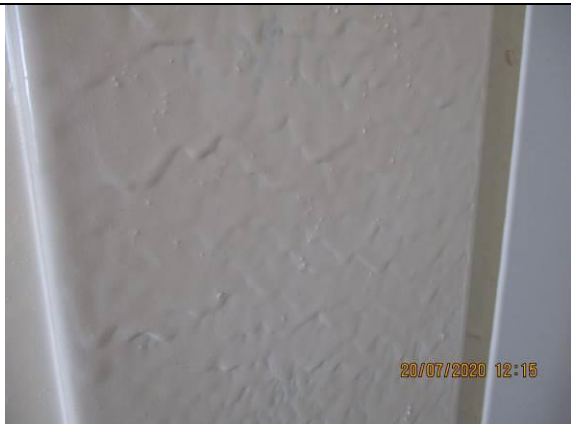
| <p><b>2. צביעת משקוף הדלת לקויה לחלוטין</b></p> | <p><b>1. סף הדלת ריק. לא בוצע מילוי בטון</b></p> |

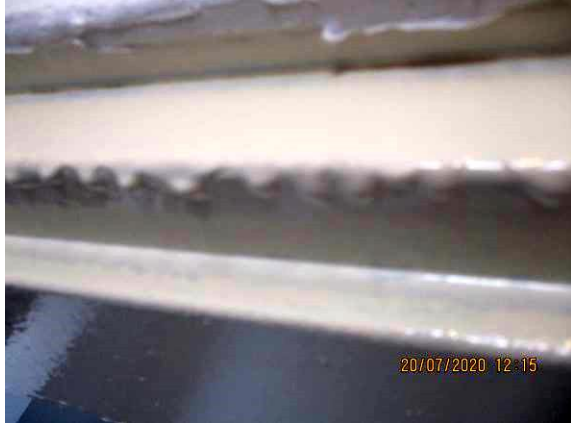
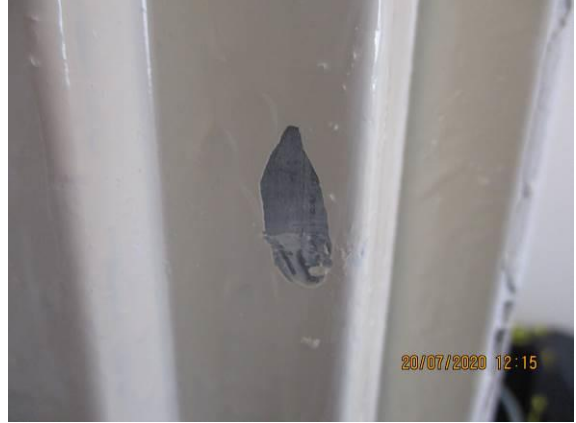
| <p><b>4. צביעת משקוף הדלת לקויה לחלוטין</b></p> | <p><b>3. צביעת משקוף הדלת לקויה לחלוטין</b></p> |

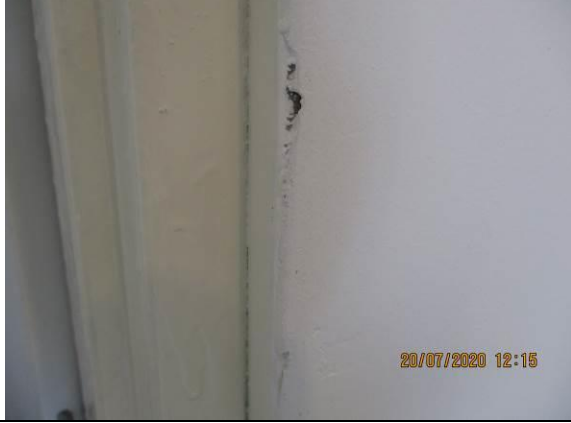
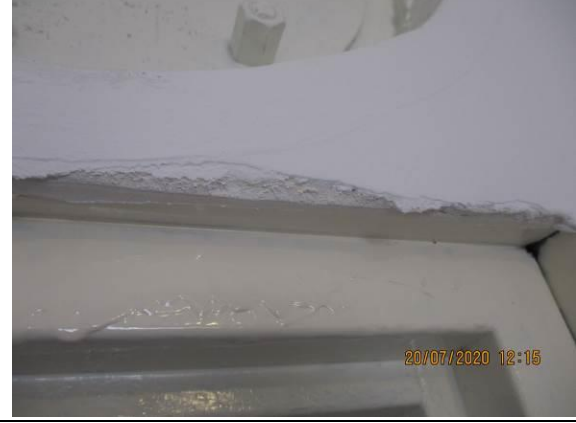
| <p><b>6. גימור הטיח סביב הדלת לקוי</b></p> | <p><b>5. גימור הטיח סביב הדלת לקוי</b></p> |

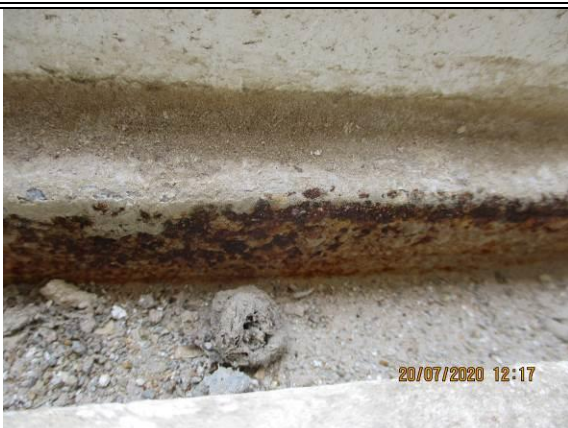
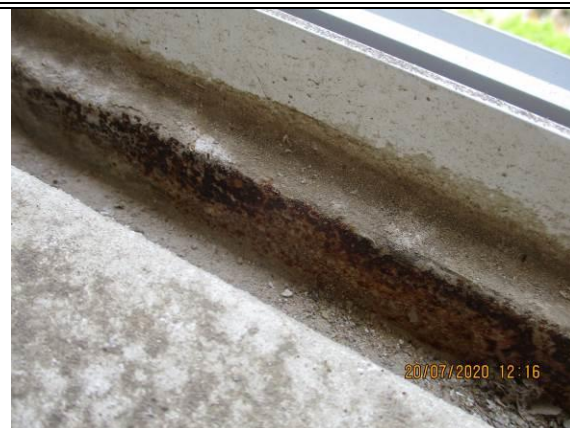
7. חלודה מוגזמת בחלון הפלדה

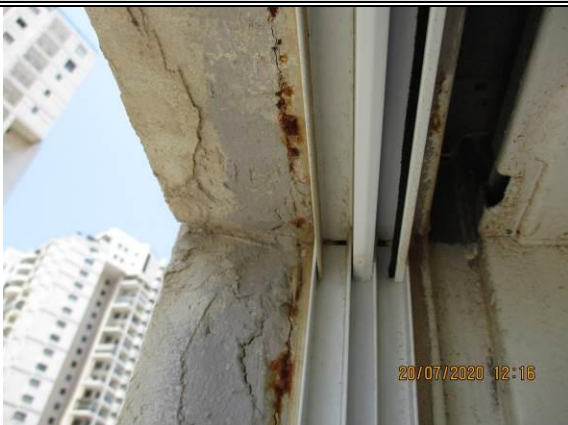
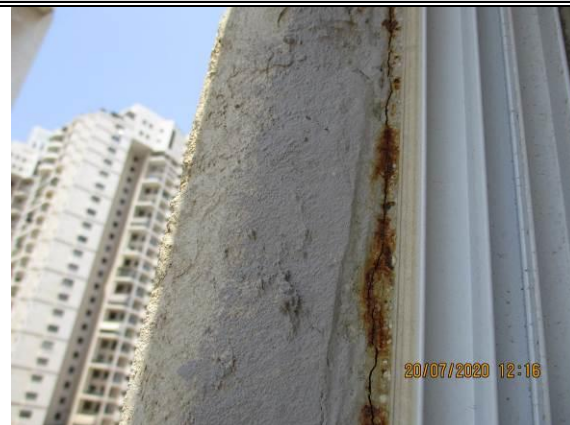
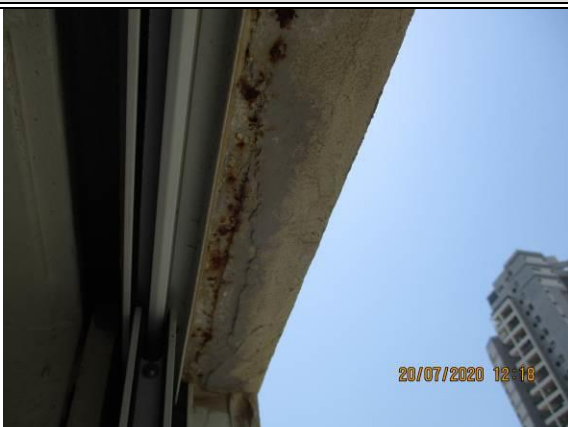
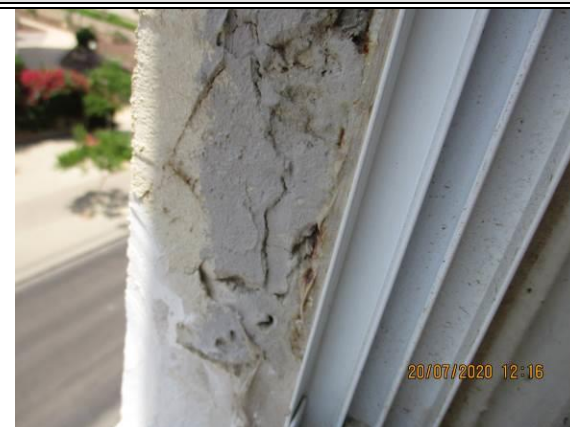
10. כנ"ל + גימור לקוי לחלוטין בגליפים

9. כנ"ל + גימור לקוי לחלוטין בגליפים

12. כנ"ל + גימור לקוי לחלוטין בגליפים

11. כנ"ל + גימור לקוי לחלוטין בגליפים

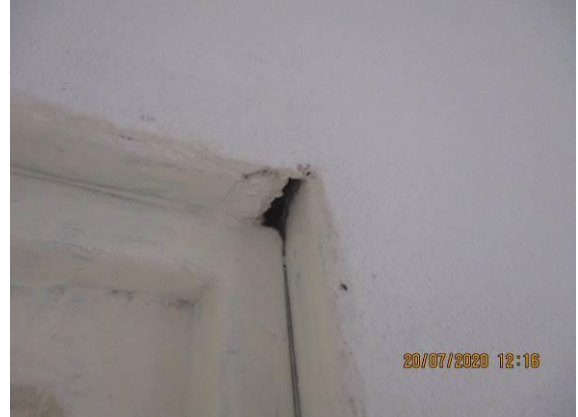
| 14. חסר מגן פינה התחתון | 13. גימור לקוי סביב החלון |

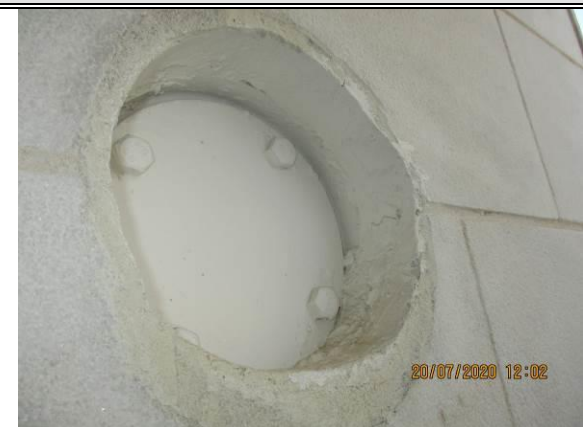
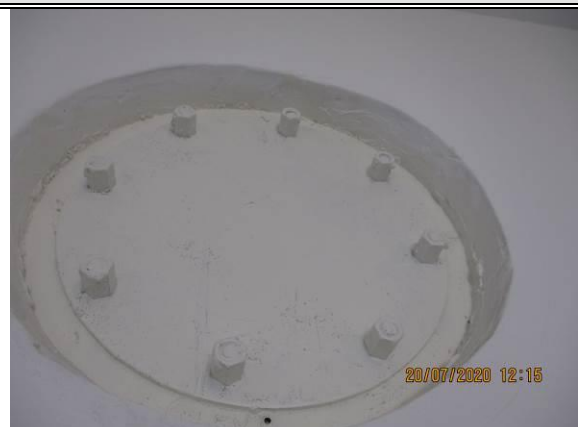
| 18. גימור לקוי | 17. גימור לקוי |

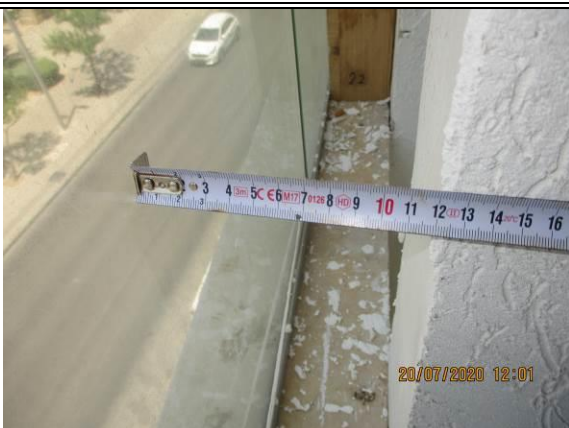
8. מרווח לא תקני וגדול מהמותר בין המעקה לקיר

4.5.1 להמציא פתרון למרווח הלא תקני שנוצר בין המעקה לקיר ההפרדה.

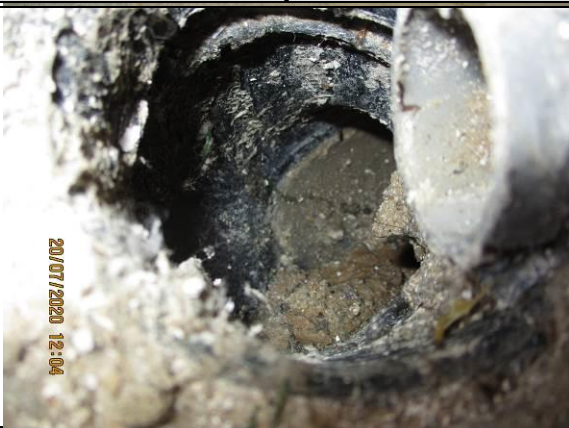
10. קולט מי הגשם אינו תקני

4.4 להתקין קולט מי גשם תקני (כפול).

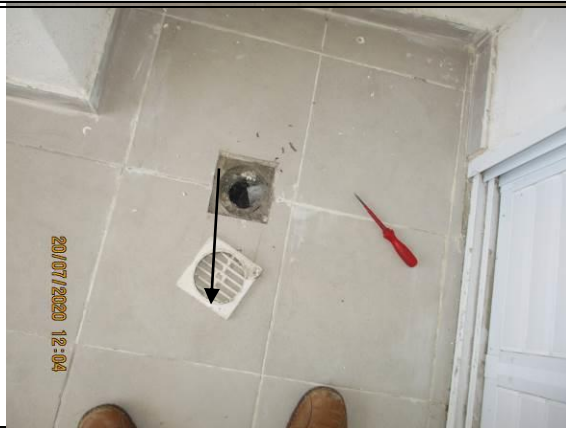
9. קולט מי גשם <

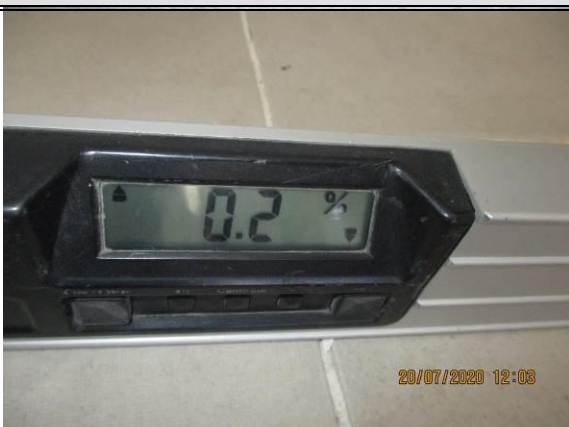
12. נמדד 0.2% במקום 1.0% לפחות עפ"י התקן

4.1 לבצע בדיקת שיפועים ברצפת הבטון ובמידת הצורך לתקנם ע"י מדה בטון נוספת.

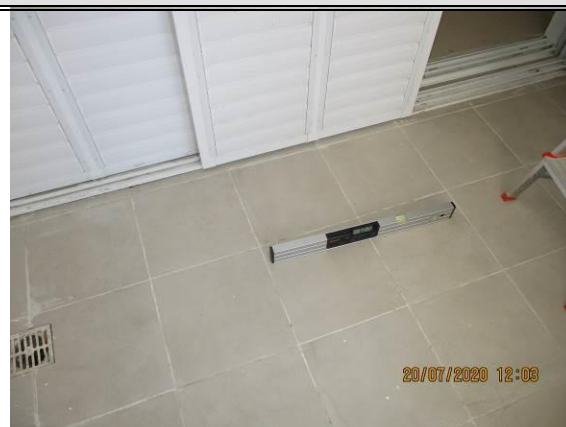
11. אחת ממדידות שיפוע הריצוף <

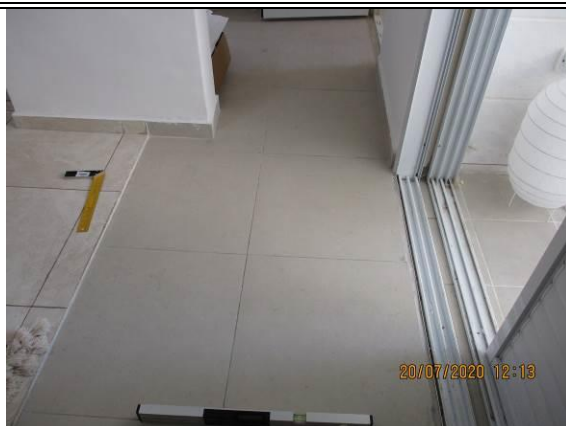
**2. ריצוף חדש בתוספת סלון**

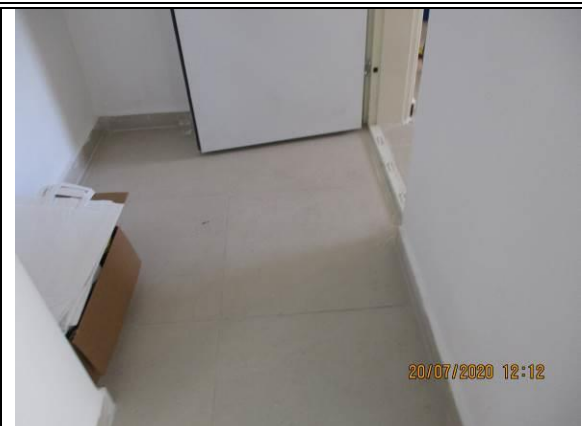
**1. ריצוף חדש בפרוזדור**

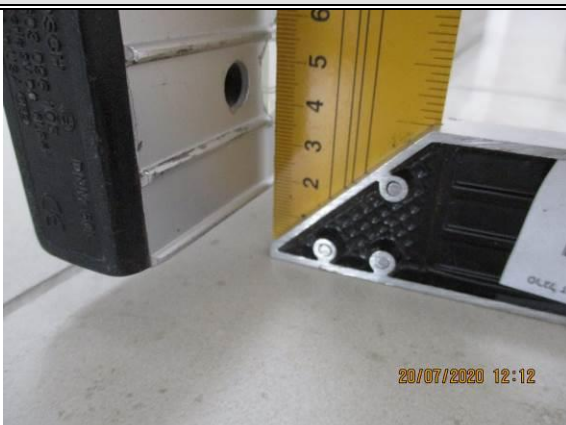
6.1 בין ריצוף הישן של הסלון לבין ריצוף החדש של תוספת הבנייה נוצר הפרש גבהים (מן מדרגה)

**4. נמדד הפרש הגבהים כ- 2 ס"מ**

1.1 לפרק את הריצוף החדש בסלון, בפרוזדור לפני הממ"ד ובמרפסת.

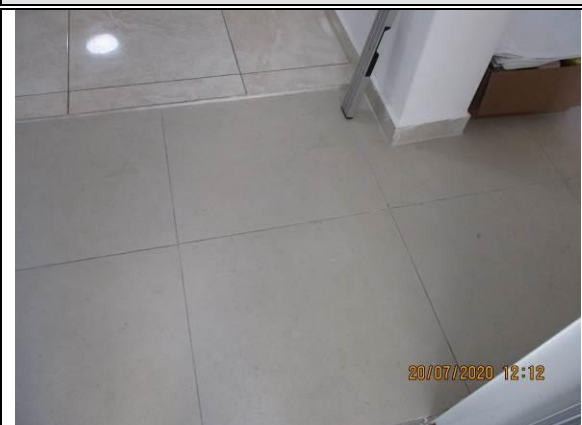
6.2 המחלל הנ"ל נוצר כתוצאה מהרכבת משקוף דלת הממ"ד במספר ס"מ נמוך מהגובה התקין

**3. הפרש גבהים בין ריצוף הסלון הישן לריצוף החדש**

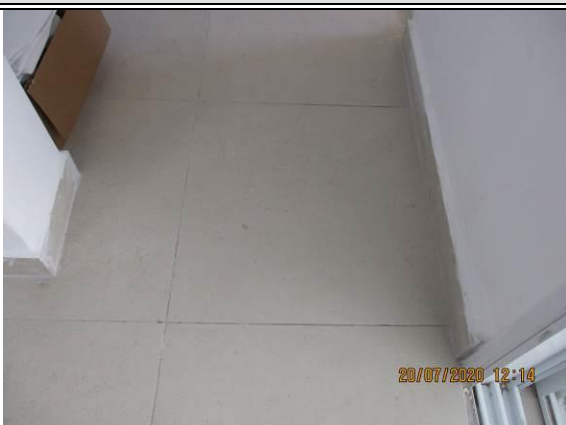
**6. מראה וצורה של ריצוף החדש**

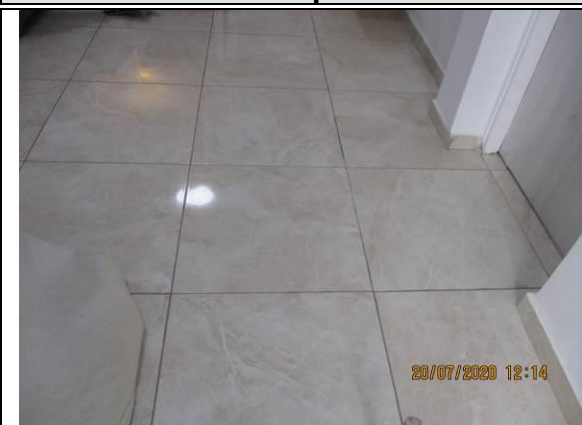
**5. מראה וצורה של ריצוף הישן**

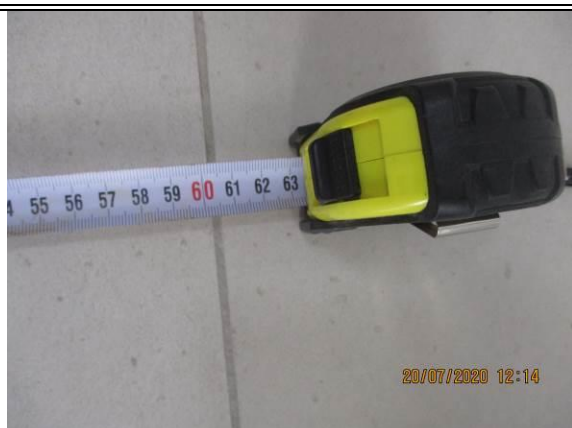
8. מידה של ריצוף החדש

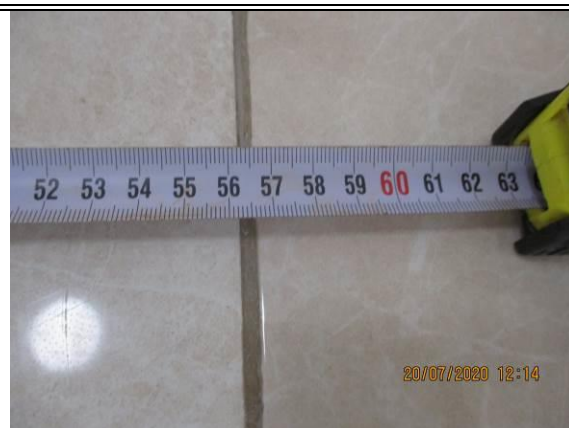
7. מידה של ריצוף הישן

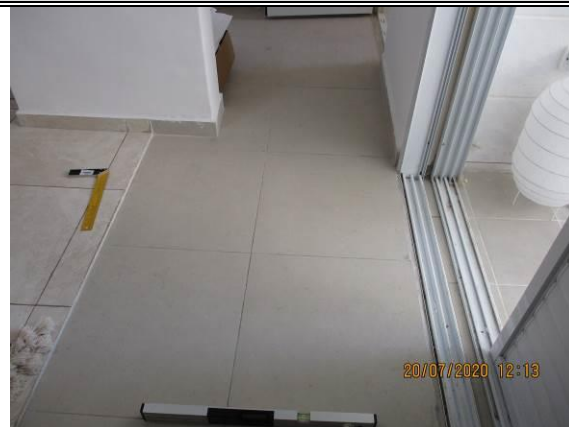
6.5 גם בריצוף של הסלון והפרוזדור נמצאו אריחים בעלי הידבקות לקויה.

9. כאן נמצאו אריחים בעלי הידבקות לקויה

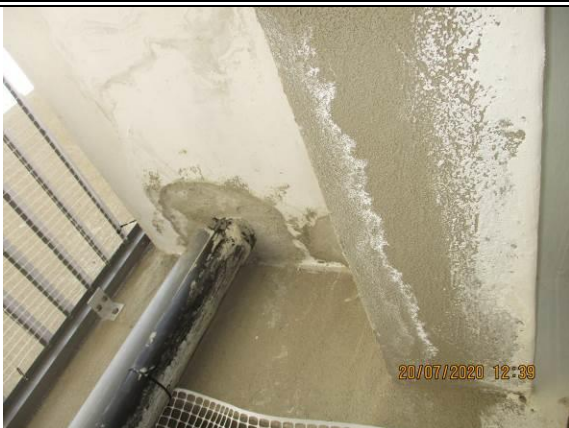
8. גימור לקוי לחלוטין

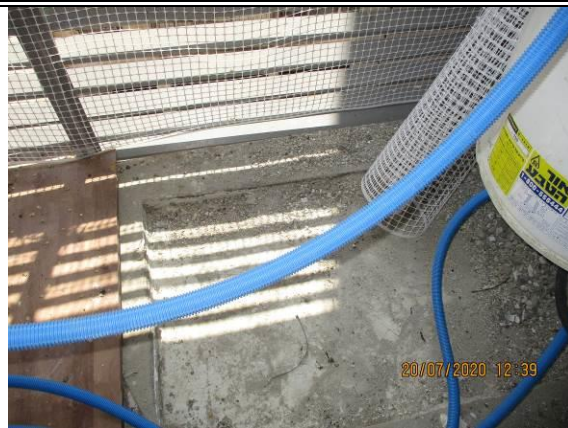
7. לא בוצע איטום על רצפת המסתור

1. לבצע תיקונים לפי פירוט הליקויים.

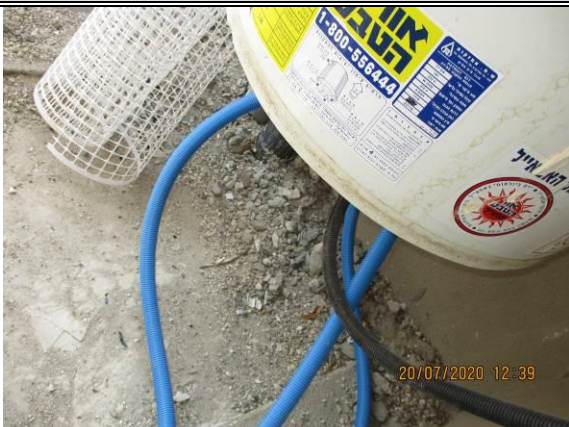
10. כמות פסולת גדולה

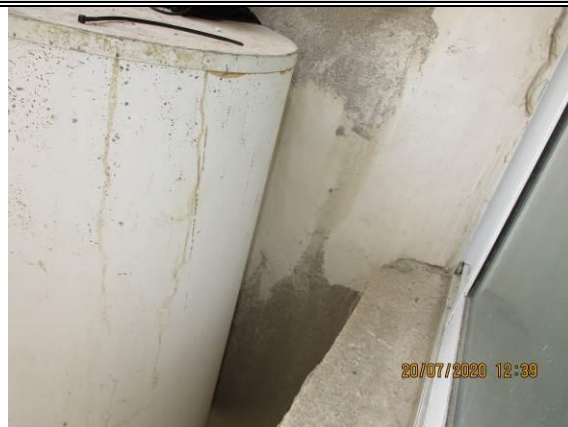
9. כנ"ל

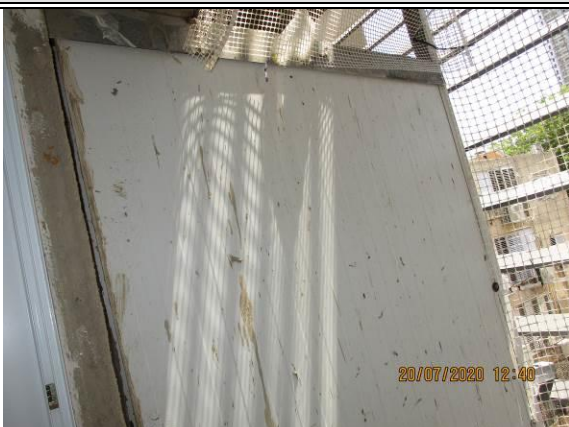
12. גימור לקוי
