## **הנדון: חוות דעת וממצאי ביקורת ליקויי בנייה**

### **רכישת בית יד שנייה**

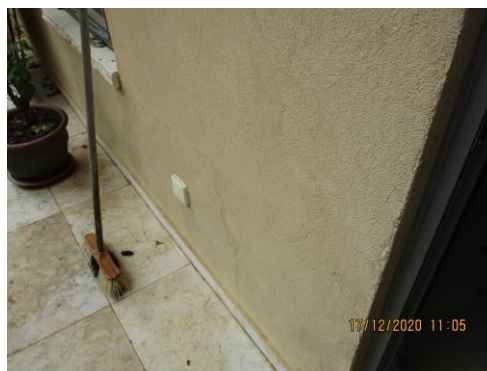
- 1.1 בקירות החוץ (בצד הפנימי והחיצוני נמצא מספר מצומצם של הסדקים, אשר בשלב זה אין להם משמעות קונסטרוקטיבית, כלומר אין השפעה על יציבות המבנה. יחד עם זאת לפחות באופן חלקי הסדקים הנ"ל אשר נראים לעין משני צידי הקיר כן מהווים חדירת רטיבות מבחוץ אל תוך המבנה.
- 1.2 בקירות הפנים (מחיצות) ובתקרות חדרי הדירה נמצא מספר עוד יותר מצומצם של הסדקים שונים אשר מהווים מפגע אסתטי בלבד.

**1. קיר של סלון מבחוץ**

1. השלד של הבית הנדון בשלב זה נמצא במצב סביר.
2. לתיקון הסדקים קיימות את שתי האופציות הבאות, אשר בעיקר תלויות בתקציב לשיפוץ: א'. מבחוץ יש להרחיב ולהעמיק את הסדקים, לבצע מילוי ע"י חומר אטימה מתאים, להרכיב רשתות חיזוק (למניעת סדיקה קטנה לאחר התיקונים), לבצע השלמת טיח. במקרה זה ועל מנת לשמור על אחידות הגמר בקירות הבית יש לצבוע מחדש לפחות את החזית בה יעשו התיקונים הנ"ל.

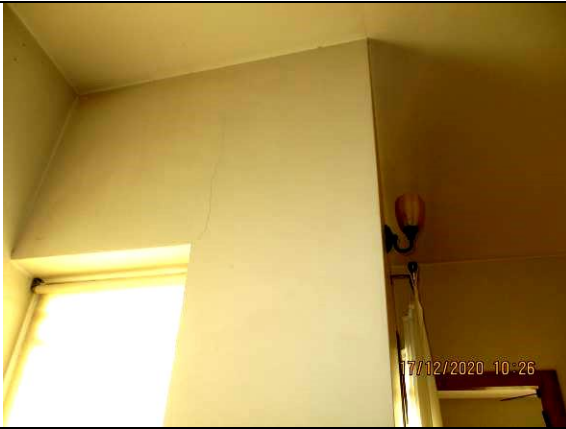
4. כנ"ל בצד הפנימי

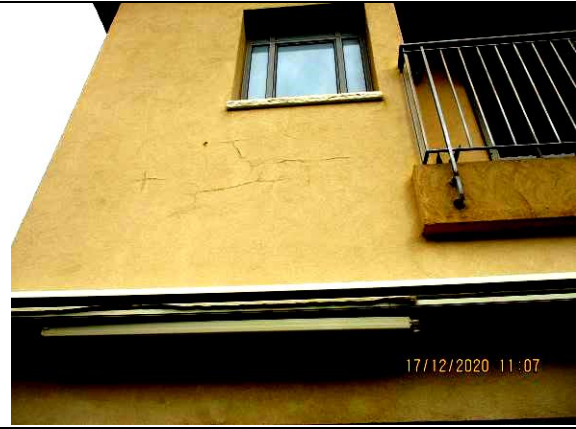
3. סדקים בקירות חוץ

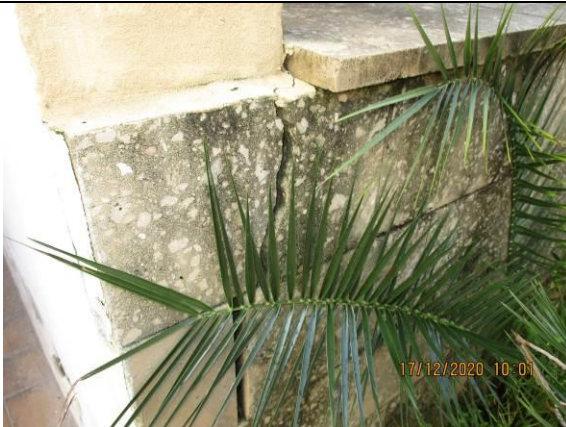
- 1.3 בקיר הגדר במקום המתואר בתמונות נמצא סדק אופקי ובפועל הפרדה בין תחתית הקיר (מתחת לסדק) לחלק הקיר העליון (מעל הסדק).
- 1.4 בקיר הגדר שמימין לחניה נוצרו סדק אנכי, הפרדה בין קיר הגדר לקיר החניה, קיר גדר נטוי ושבירה אריחי האבן של חיפוי הקיר.

6. סדקים בגדר ליד החניה

1. בשני המקרים (1.3 ו – 1.4) יש לבצע חיזוקים מכניים בין חלקי הקירות הנפרדים ולבצע תיקוני סדקים וגמר שגריים.

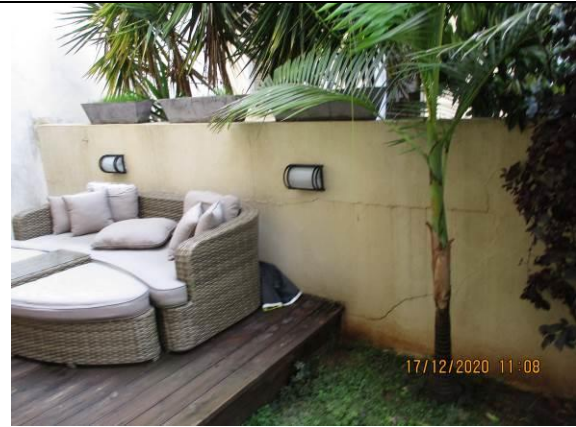
5. סדקים בגדר בגינה

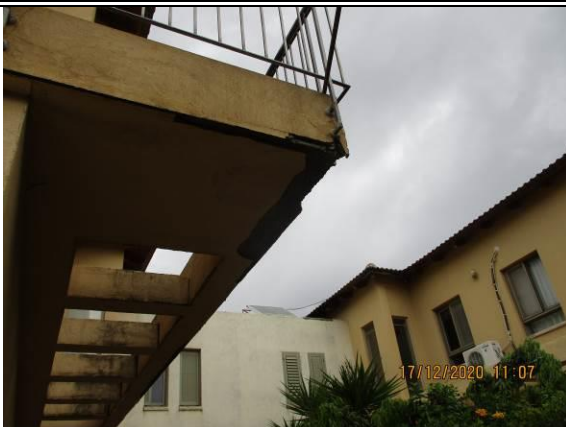
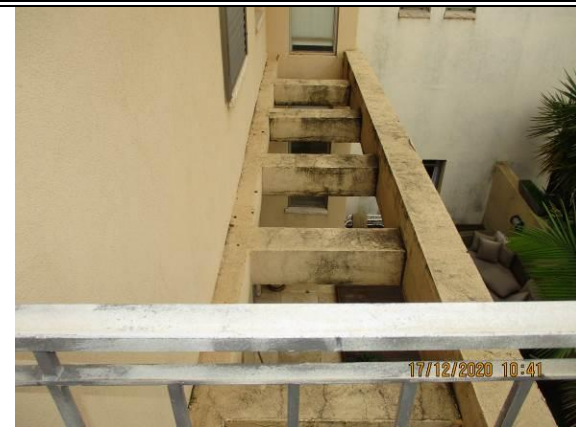
**1.5 בפרגולת הבטון נמצאו סדקים, קילופי טיח, ברזל קונסטרוקטיבי חשוף וכדומה.**

7. פגמים בפרגולת הבטון

1. לקלף את הטיח הפגום.
2. לבצע טיפול בברזל החשוף.
3. לבצע השלמות טיח.
4. לצבוע את הפרגולה באופן מלא.

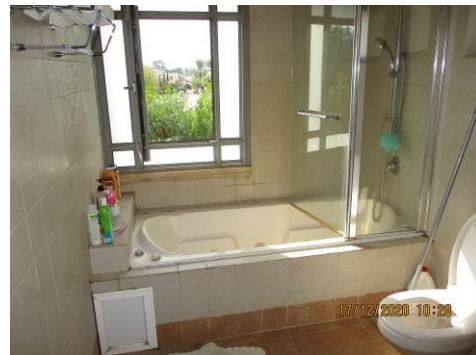
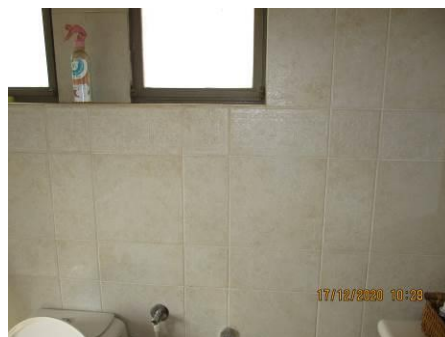
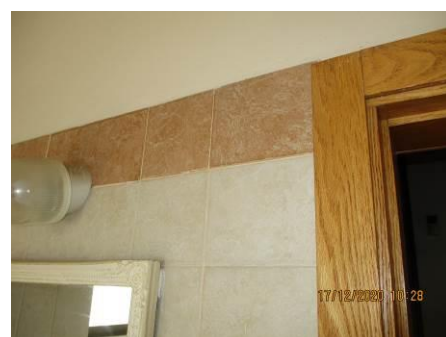
חדר רחצה הורים

- 6.1 חיפוי קרמי נבדק במטבח, בשירותי אורחים ובכל חדרי הרחצה בבית הנדון.
- 6.2 בכל המקומות המתוארים ומלבד בחדר רחצה הורים לא נמצאו ליקוי חיפוי מהותיים אשר דורשים טיפול מידני.
- 6.3 בחדר רחצה הורים נמצאו קטעי חיפוי שונים בשטחים ואריחים בודדים, אשר כושר הידבקותם נמוך מאוד עד אפסי. במקומות אלה כל רגע הנתון יש לצפות לנשירת אריחים. בין יתר הדברים הליקוי הנ"ל מהווה גם מפגע בטיחותי.

מקומות לדוגמא בהם נמצא חיפוי לקוי

1. עפ"י הממצאים מומלץ מאוד בחדר רחצה הורים להחליף את החיפוי באופן מלא.

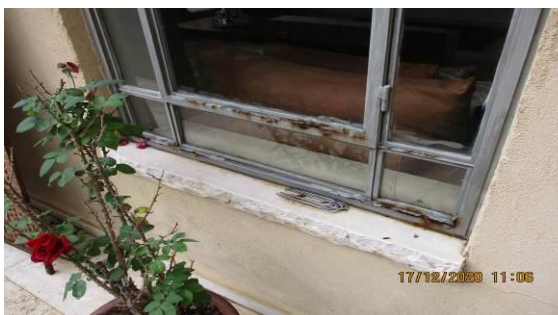
ד'. במספר חלונות לא מבוטל נמצאה חלודה על פני המסגרת.

**דוגמא של החלודה במסגרת החלון**

1. ע"י איש מקצוע לבצע בדיקה יסודית וקפדנית בדלתות וחלונות העשויים ע"י אלומיניום.  
לבצע תיקונים קטנים והשלמות / החלפת האביזרים אשר חסרים או לא תקינים בגלל בלאי טבעי.
2. ע"י איש מקצוע לבצע בדיקה יסודית וקפדנית בדלתות ובחלונות הבלגיים, לחזק את המסגרות במקומות נדרשים ולהמציא פתרון לפחות חלקי לאי התאמה של הכנפיים ורופפות הכנפיים.
3. לבצע אטימה מקצועית וע"י חומר אטימה מתאים האיכותי במקומות הבאים:
  - 3.1 בין המסגרת לאדנים.
  - 3.2 בין המסגרת לגליפים.
  - 3.3 בין האדנים לגליפים.
4. במקומות נדרשים יש להסיר את החלודה ממסגרת החלונות ולבצע צביעתם חוזרת, מומלץ מאוד באופן מלא (כל המסגרת של החלון).

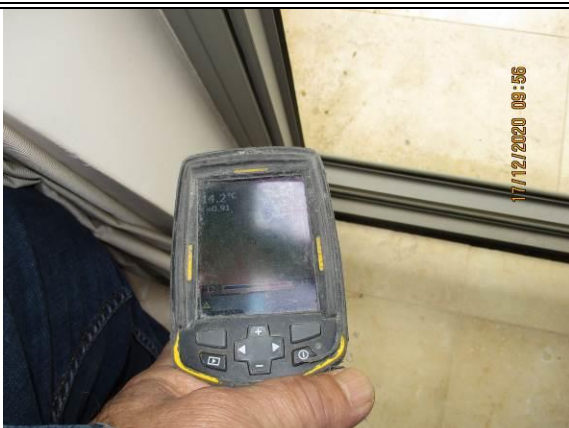
ג'. ברוב המכריע של הדלתות והחלונות (אם לא בכולם) קיימת חדירת רטיבות (מי גשם) בין

2. רטיבות בצמוד לדלת / חלון

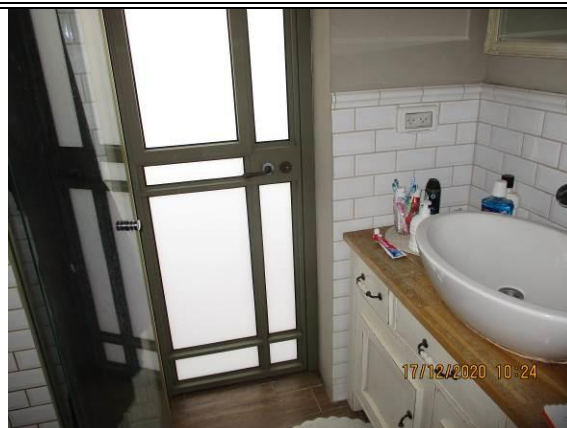
א'. אי יציבות כללית של המסגרת, לדוגמא דלת בחדר רחצה כללי בקומת חדרי ילדים.

1. המסגרת של דלת זאת לא יציבה

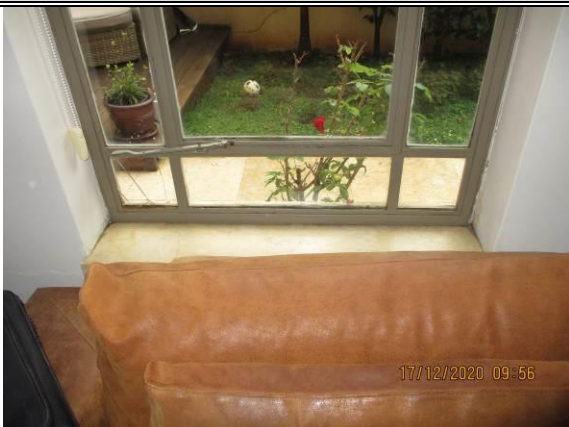
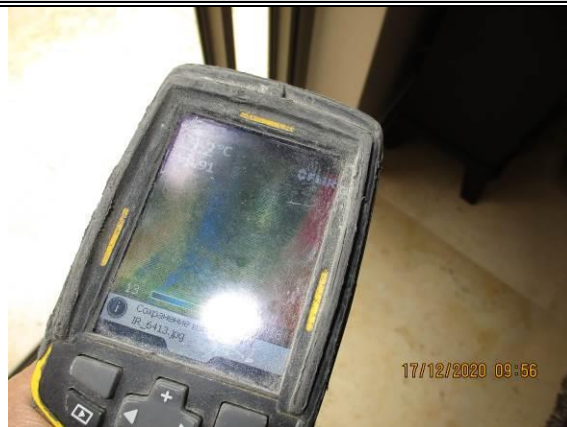
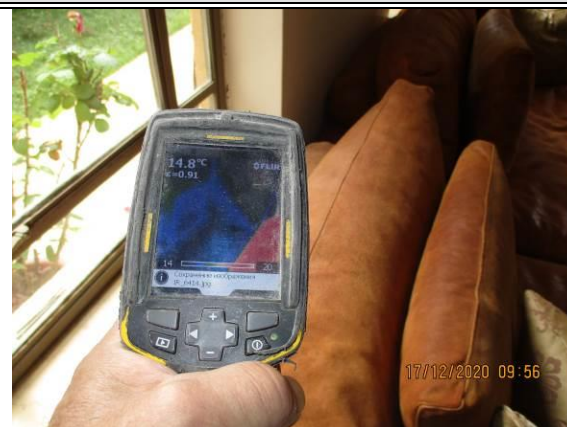
4. חלון לדוגמא בסלון

3. בדיקה תרמית

5. בדיקה תרמית

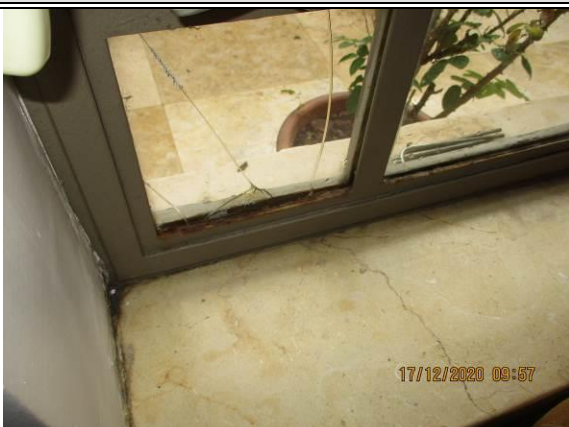
\* אטימה לקויה בין המסגרת לבין האדנים. כאן המצב הוחמר ע"י שיפוע לא תקני של רוב

6. מים על פני האדן וגליף

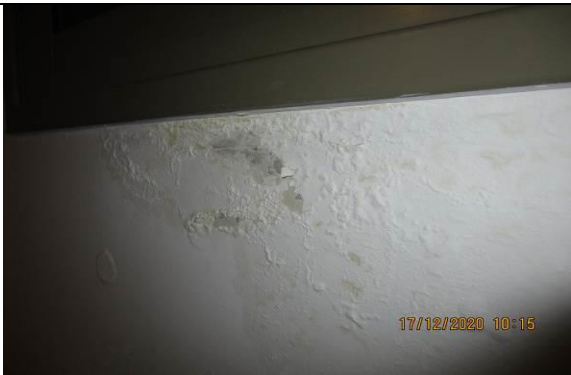
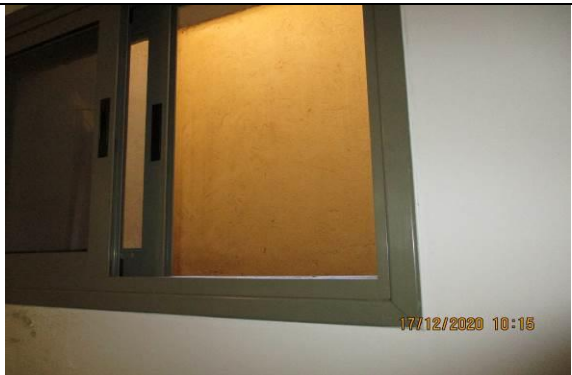
| 8. רטיבות מתחת לחלון | 7. חלון במרתף < |

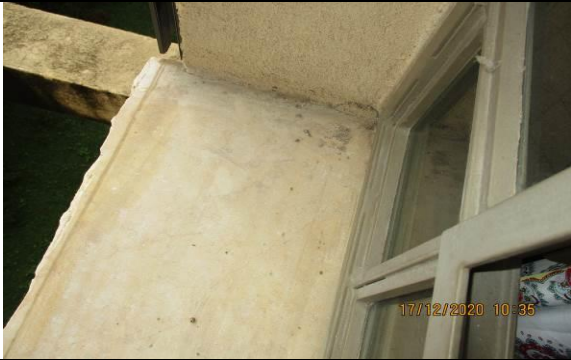
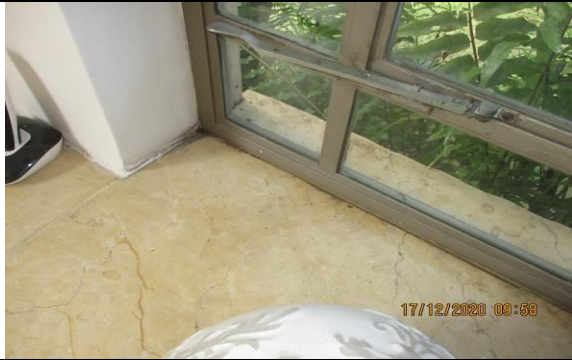
\* אטימה לקויה בין האדנים לגליפים.

| 10. אטימה לקויה בין האדן לגליף | 9. רטיבות |

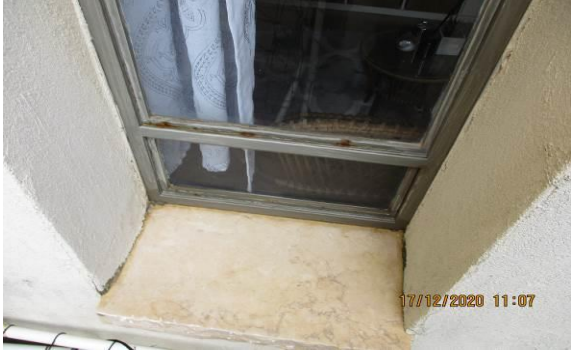
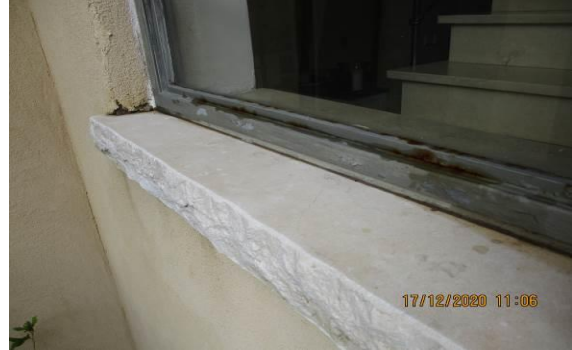
| 12. אטימה לקויה בין האדן לגליפים + חלודה על המסגרת | 11. שיפוע לא תקין של האדן + חלודה על המסגרת |

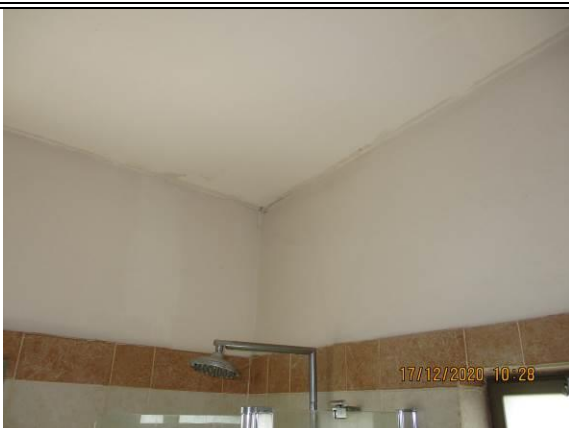
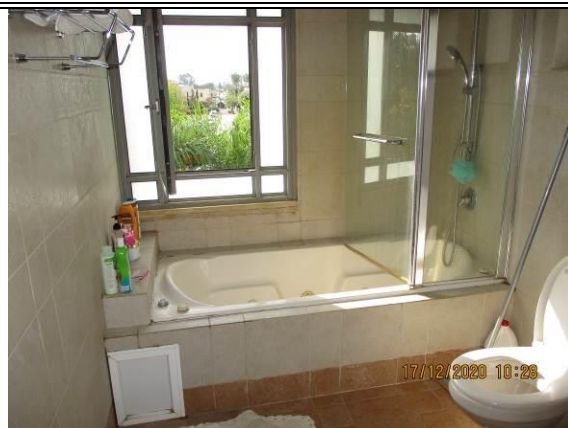
9.4 מצב דומה לסעיף הקודם נוצר בחדר רחצה הורים. כאן יתכן שקיים גם /או במקום הרטיבות

עיבוי המים, אשר נוצר כתוצאה מאוורור החדר לקוי (החלונות נמוכים מאוד ביחס לתקרה).

8. סימני רטיבות בתקרה וקירות

7. חדר רחצה הורים <

במקרה זה יש לבצע תיקוני צבע בתקרה ולבצע פתח אוורור בקיר חיצוני בצמוד לתקרה.

במידה ובכל מקרה הרטיבות תתחדש, אז יש לאתר גורם לרטיבות בגג ולתקנו.

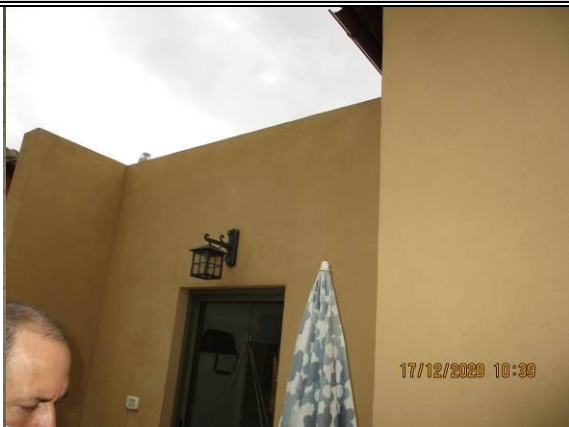
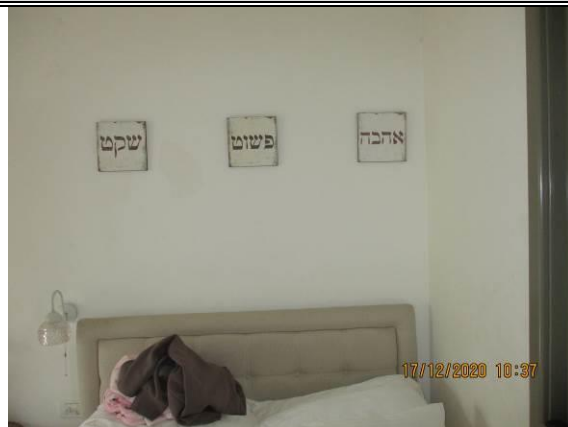
9.5 נוצרו מספר מוקדי רטיבות בתקרה וקיר מתחת בחדר השינה שנמצא מתחת לגג השטוח.

10. יש לבצע תיקונים בגג זה

9. חדר שינה מתחת לגג השטוח <

יש לבצע תיקונים בגג השטוח. **עלות: כ- 2,000 ₪**

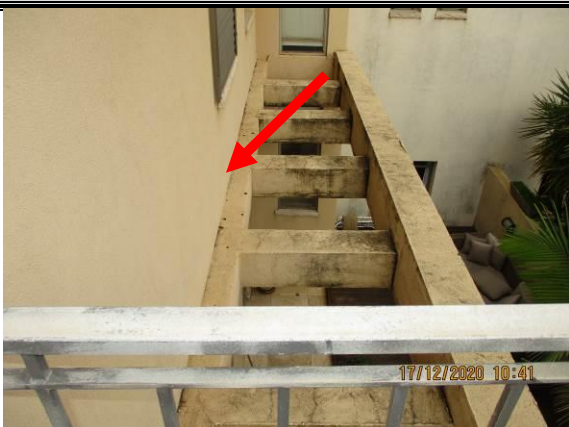
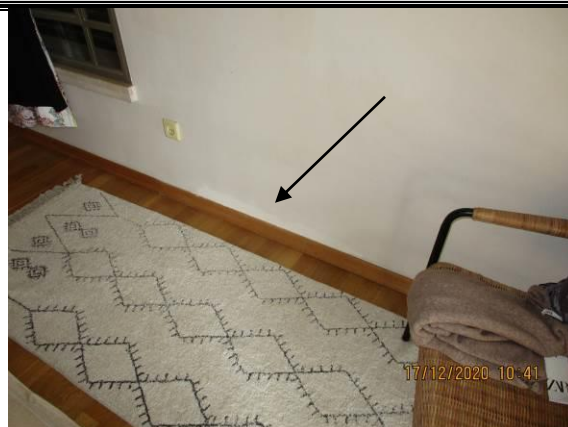
9.6 נוצרה רטיבות בתחתית קיר החיצוני בחדר הורים. וזאת כתוצאה מאיטום לקוי בין הפרגולה

12. זזת עקב איטום לקוי במקום המסומן

11. רטיבות בתחתית הקיר בחדר הורים <

יש לאטום היטב בין הפרגולה לקיר הבית. **עלות: כ- 1,500 ₪**

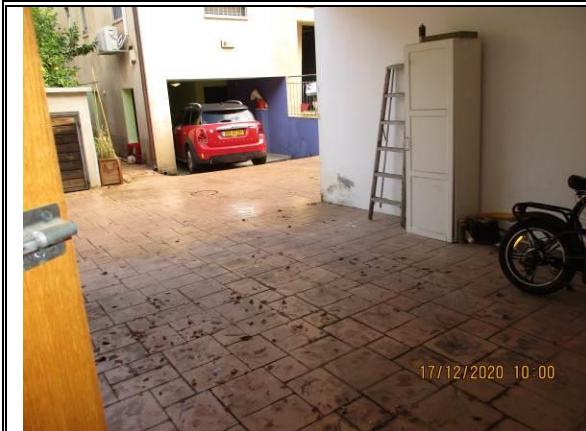
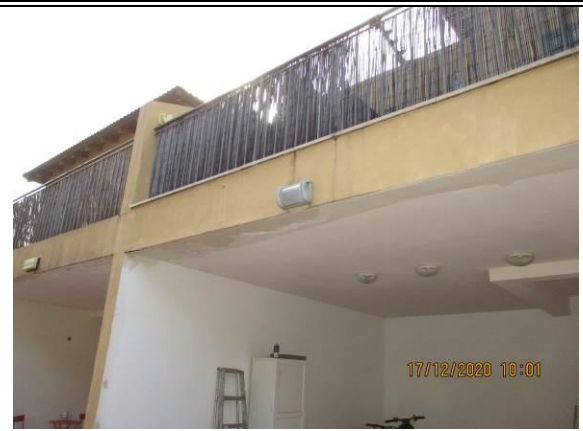
9.7 נוצרה רטיבות בתקרה של החניה המקורה. המקור לרטיבות הינו – איטום לקוי ברצפה של

המרפסת הממוקמת כל הגג של החניה.

14. חניה מקורה <<

13. רטיבות בתקרת החניה

יש לבצע תיקוני איטום ברצפה של המרפסת. **עלות: כ- 4,000 ₪**

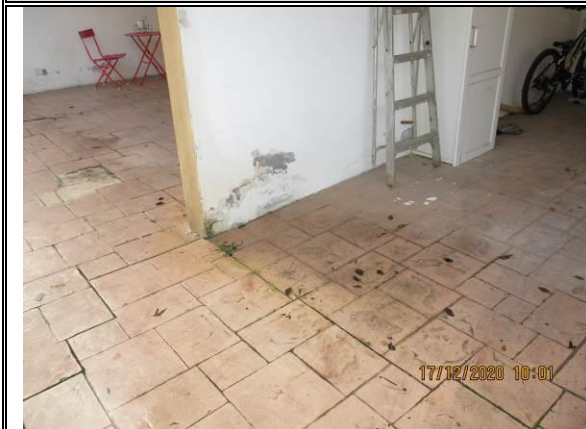
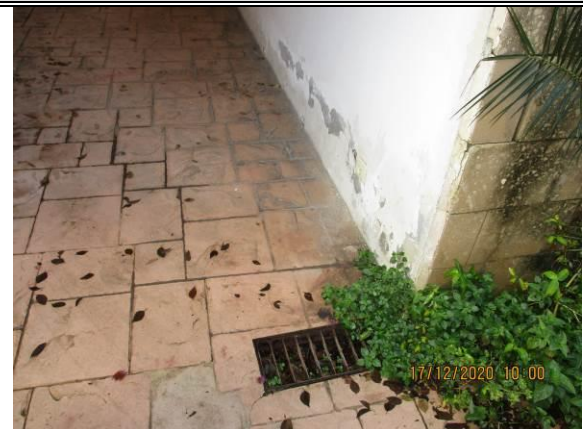
9.8 נוצרה רטיבות בתחתית קירות החניה. וזאת בשל איטום לקוי בקירות החודרים לקרקע.

16. כנ"ל

15. רטיבות בתחתית קירות

במקרה זה עדיף לחפות את תחתית הקירות ע"י חומר קשיח מתאים, לדוגמא קרמיקה.

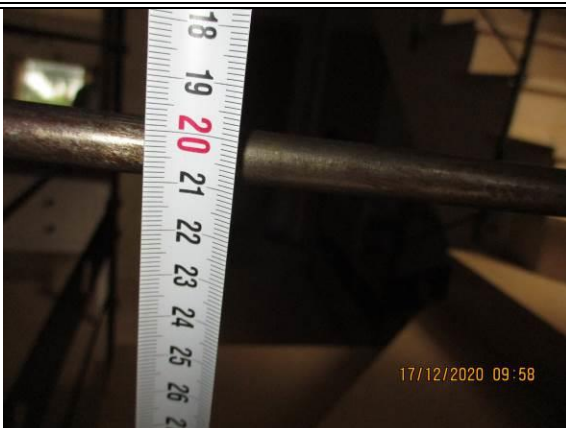
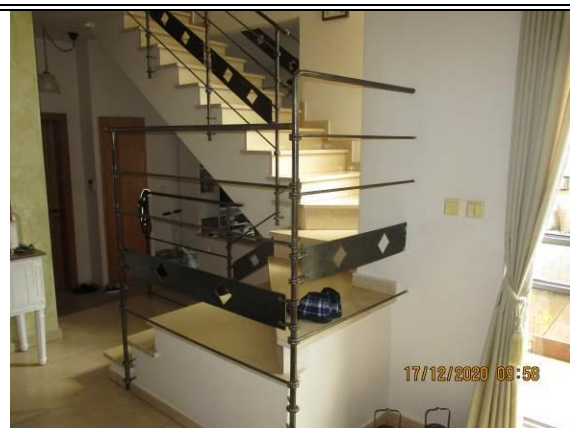
**10.2 מעקה במדרגות הפנים לא תקני וממש לא בטיחותי עקב מרווחים בין חלקי המעקה אשר**

**גדולים מהמותר ב 100% - 150%.**

2. 20 ס"מ במקום 10 ס"מ לפי התקן

1. מעקה לא בטיחותי <

**איני רואה דרך אחרת ( תקינה ואסתטית) לתקן את המצב, מלבד להחליף את המעקה.**

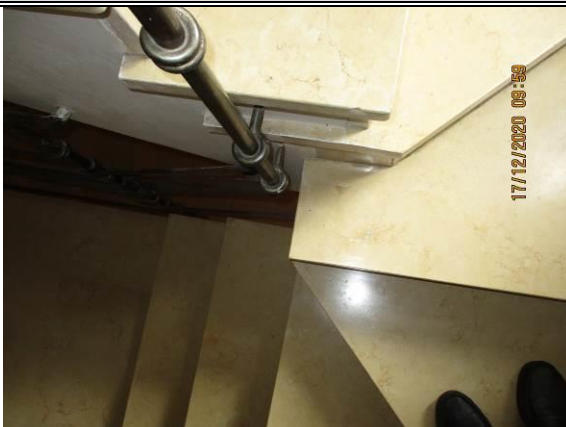
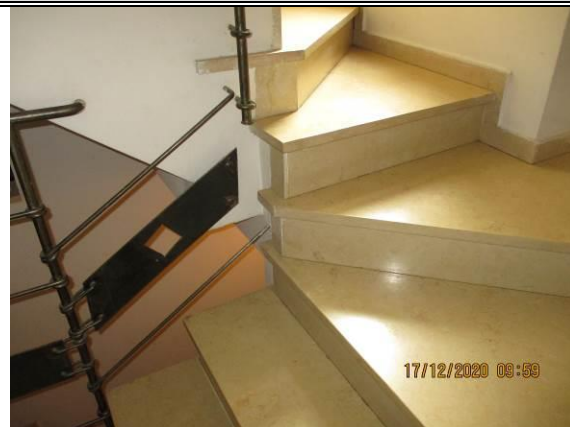
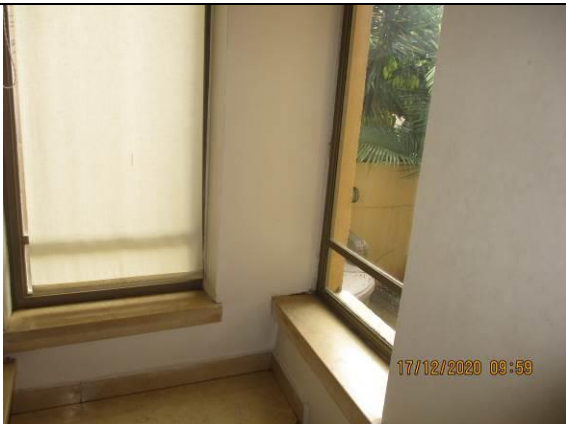
**10.3 במדרגות הפנים בשני הפודסטים ביניהם נוצר מצב לא תקני וממש לא בטיחותי. וזאת**

**עקב מספר מדרגות אשר נמצאות אחת מעל השנייה, והצורה ומידות השלחים מנוגדים**

**לדרישות התקן בצורה מוחלטת.**

4. כנ"ל במבט מלמעלה

3. צורה ומידות של המדרגות לא תקינות ולא בטיחותיות

| <p>8. חלונות נמוכים</p> | <p>7. מקום נוסף במדרגות אשר אינו תקין ואינו בטיחותי</p> |

**איני רואה דרך אחרת ( תקינה ואסתטית) לתקן את המצב, מלבד להחליף את המדרגות.**

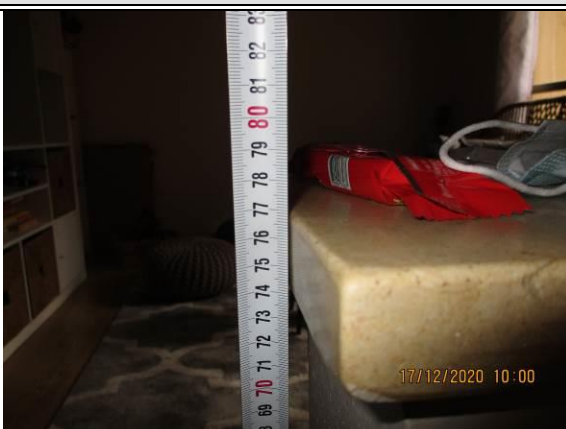
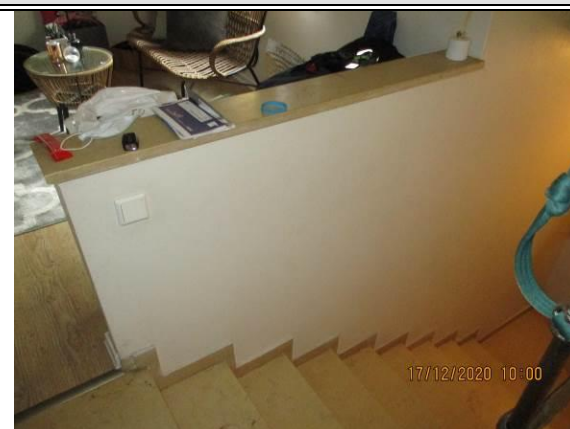
**10.4 בין חדר המשפחה לבין חלל המדרגות נבנה קיר מעקה אשר גובהו אינו תקני ואינו בטיחותי**

**( 76 ס"מ במקום 105 ס"מ).**

6. 76 ס"מ ממקום 105 ס"מ

5. גובה הקיר לא תקני ולא בטיחותי

**יש להשלים גובה הקיר ע"י תוספת בנייה או מעקה אלומיניום / ברזל מתאים.**

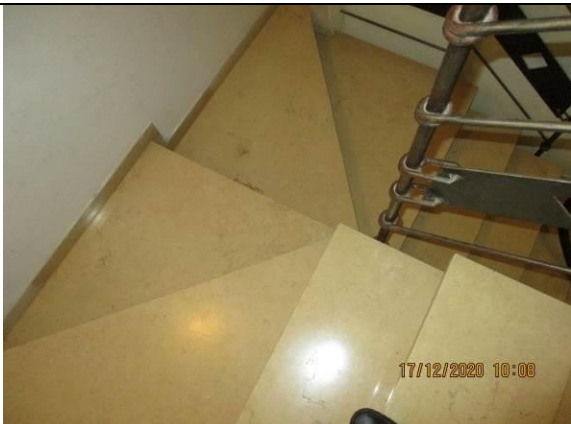
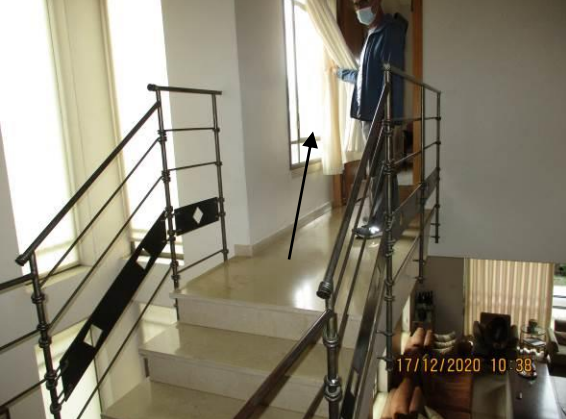
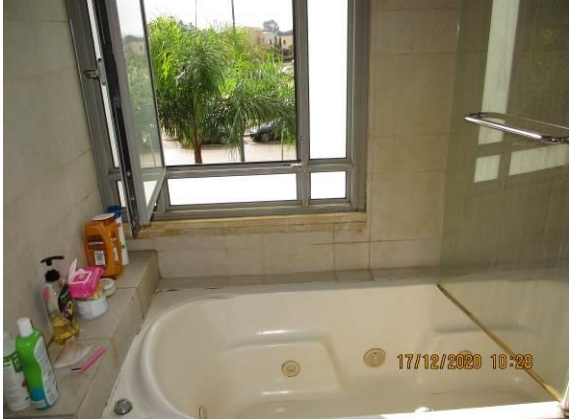
**10.5 נמצא מספר חלונות אשר גובהם מעל הרצפה לא תקני לחלוטין. עקב כך נגרם מפגע בטיחותי**

**חמור מאוד. מדובר על החלונות במקומות הבאים: בחדר שינה הורים, בחדר רחצה הורים,**

**בפודסט מדרגות העליון, בפודסט מדרגות הביניים.**

| <p>10. כנ"ל</p> | <p>9. כנ"ל</p> |

**למיטב ידיעתי הפתרון הטוב ביותר הינו – הרכבת סורגים מתאימים לפני או אחרי החלונות.**

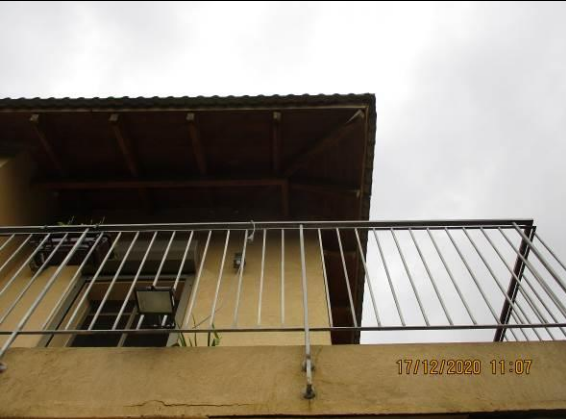
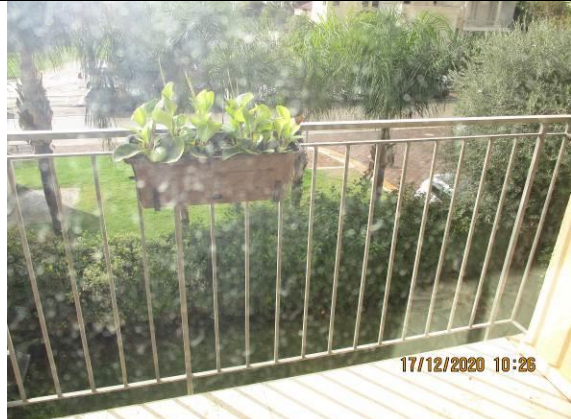
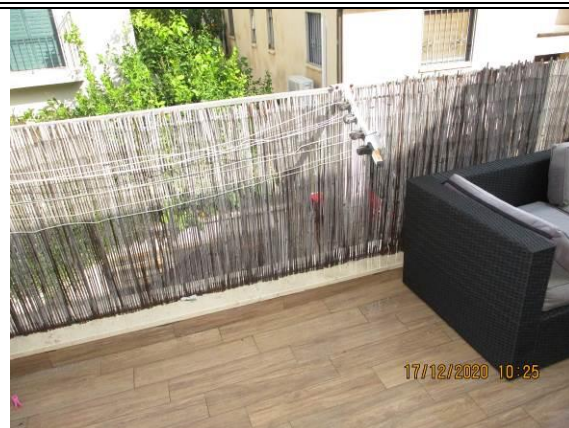
10.6 בכל המרפסות נמצא מעקה לא יציב ומתנדנד בצורה מופרזת. בהמשך וכאשר מצב המעקה יחמיר יש לצפות להתפרקות המעקים. כבר היום המעקים הלקויים מהווים מפגע בטיחותי ממש חמור.

| <p>12. כנ"ל מעקה נוסף</p> | <p>11. מעקה לא יציב ומתנדנד</p> |

13. כנ"ל מעקה נוסף

נדרש לחזק את המעקים.

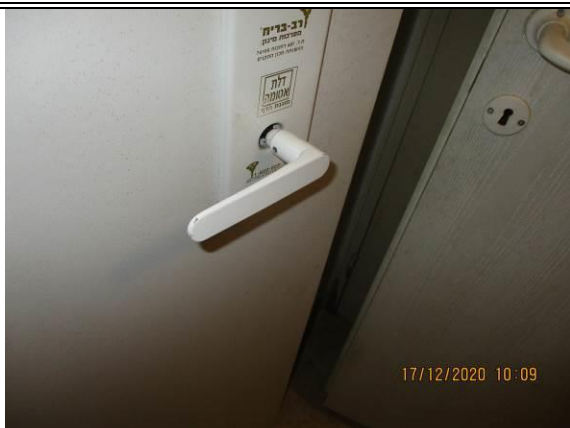
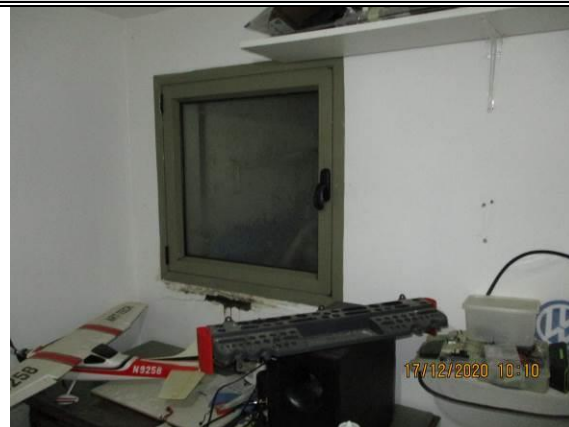
א'. הדלת לא נסגרת ולא ננעלת למצב חירום.

ב'. בממ"ד לא נמצאו צינורות האוורור (אף אחד).

14. אין נעילת חירום לדלת של הממ"ד

15. בממ"ד לא נמצאו צינורות האוויר

א'. לתקן מנגנון הדלת.

ב'. להרכיב צינורות האוורור (4 יח').

ג'. להרכיב מערכת סינון חשמלית.

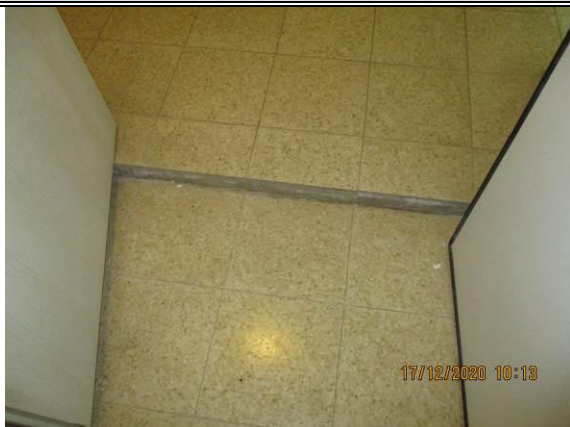
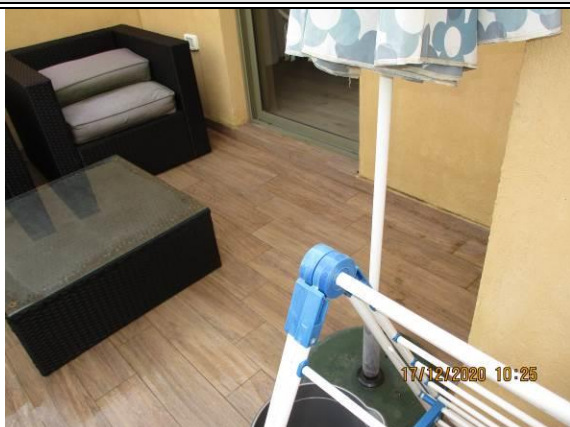
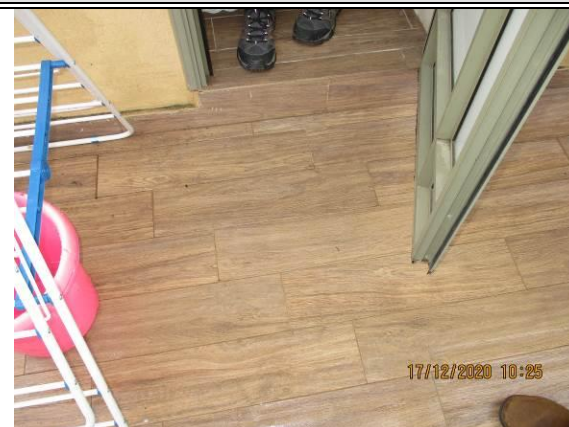
10.8 במבוא לממ"ד ובשתי היציאות למרפסת המתוארת בתמונות נוצרו הפרשי גבהים לא תקינים ומהווים מפגע בטיחותי (מדרגות "פתאומיות").

16. מדרגה לא בטיחותית לפני דלת הממ"ד

18. כנ"ל ביציאה השנייה

17. מדרגה לא בטיחותית ביציאה למרפסת

יש להמציא פתרון ראוי ותקין לבעיה שנוצרה. לדוגמא לבצע שינויים בריצוף של המבוא לממ"ד

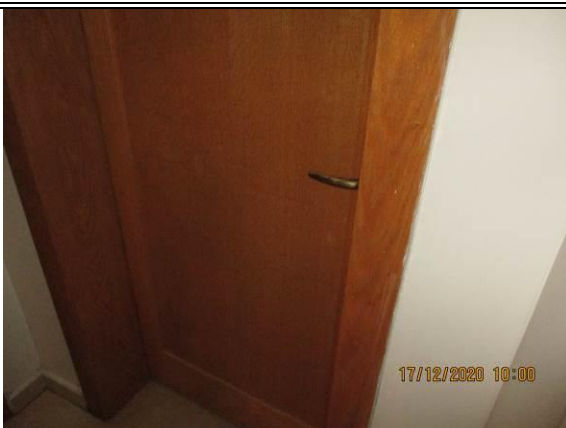
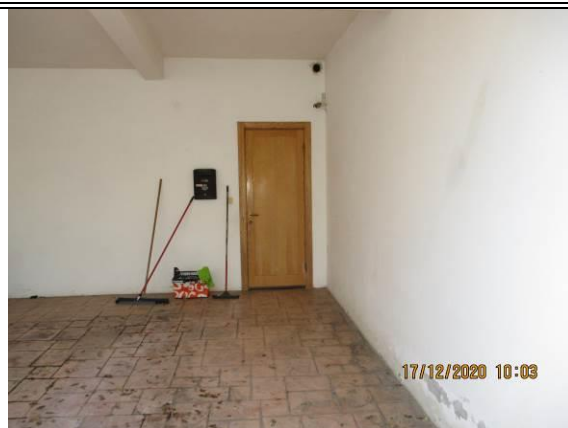
**11.1 בחניה המקורה בכניסה לבית הורכבה דלת עץ פשוטה. הדבר אינו ביטחותי.**

2. דלת עץ לא ביטחונית

1. חניה: דלת כניסה לבית <

יש להרכיב פלדלת או ש"ע.

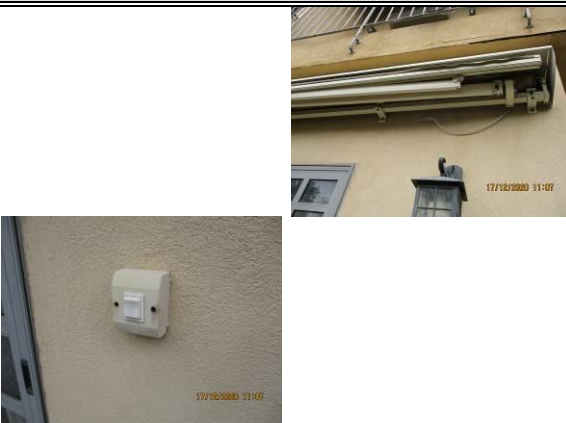
**11.3 במרקיזה יש להחליף את המפסק החשמלי אשר אינו תקין.**  
יש להחליף מפסק.

4. במרקזה יש להחליף את מפסק החשמל לתקני ומוגן מים

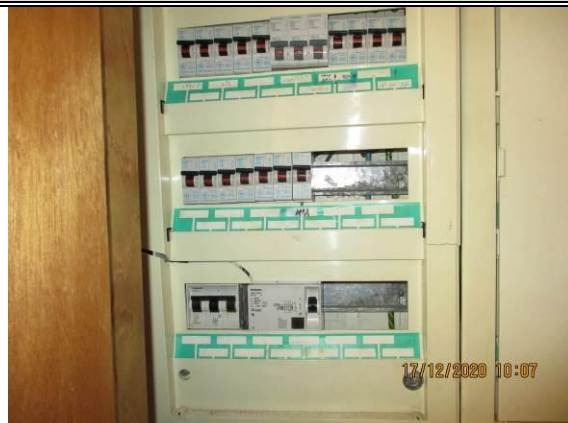
**11.2 בלוחות החשמל יש להתקין מכסי הבטיחות. באחד מהלוחות יש להחליף מכסה הקדמי הפגום.**

3. בלוח החשמל יש להחליף את המכסה הקדמי הפגום ולהתקין מכסי הבטיחות

יש לבצע תיקונים המפורטים בלוחות החשמל.

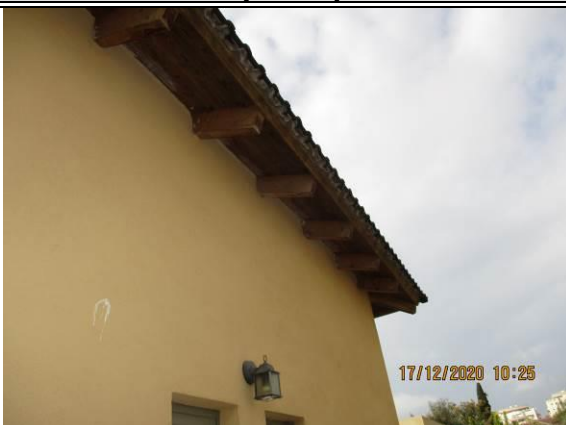
**11.5 בגג הרעפים יש לבצע טיפול ע"י חומר מיוחד בעץ של הקורות ושל ארגז הרוח.**  
יש לבצע טיפול בפריטי העץ.

6. בגג הרעפים יש לטפל בפריטי העץ

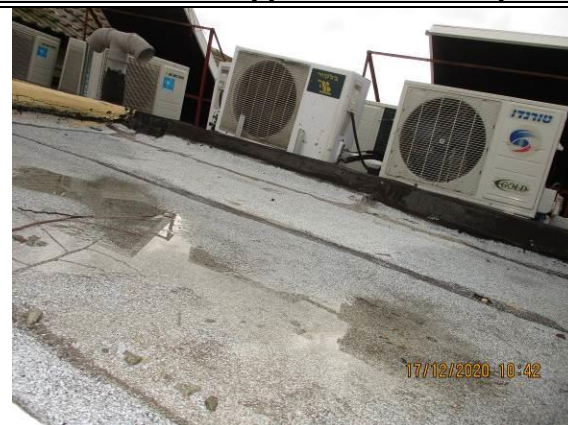
**11.4 בגג השטוח יש לתקן את השיפועים, על מנת למנוע הצטברות מי גשם על פני הגג.**  
יש לתקן שיפועים ולאטום מחדש.

5. בגג השטוח יש לתקן שיפועים

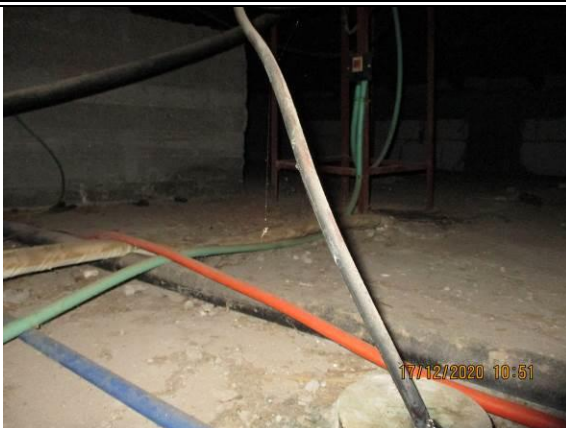
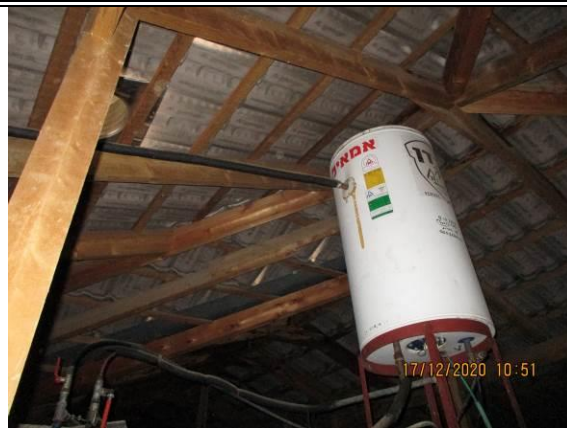
**11.2 בעליית הגג כלל לא הורכב בידוד תרמי, לא מתחת לרעפים, ולא על רצפת הבטון.**  
יש להרכיב בידוד תרמי.

8. כנ"ל על רצפת הבטון

7. עליית גג: לא הורכב בידוד תרמי מתחת לרעפים

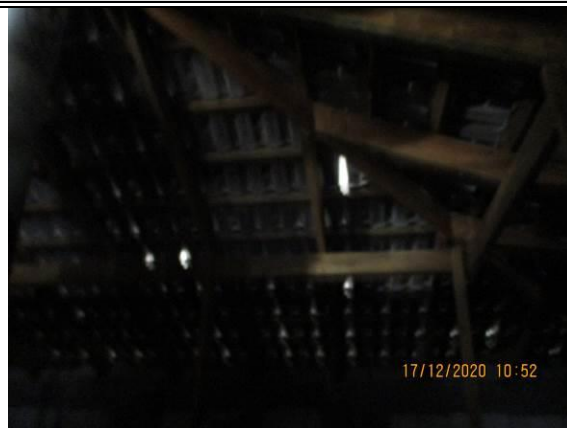
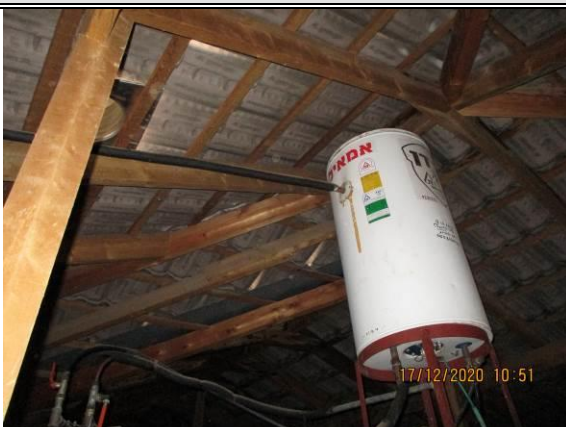
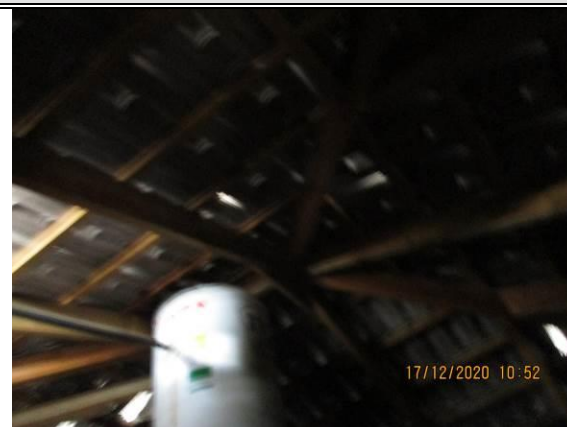
**11.6 בגג הרעפים יש להחליף או / ו לסדר את הרעפים, במקומות בהם נוצרו חורים, תפרים וכדומה.**

9. יש לסדר או להחליף את הרעפים

יש לסדר או להחליף את הרעפים הלקויים.
