## **הנדון: חוות דעת וממצאי ביקורת ליקויי בנייה**

### **רכישת דירה יד שנייה**

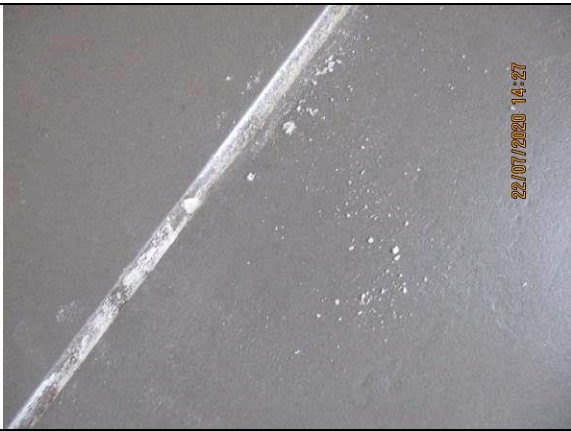
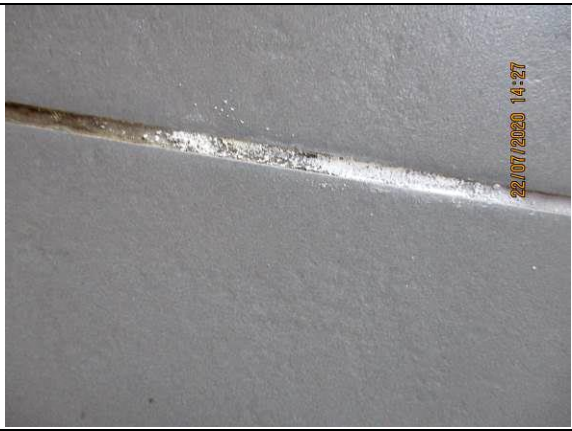
| <b>8. כנ"ל</b> | <b>7. תמונות מוגדלות</b> |

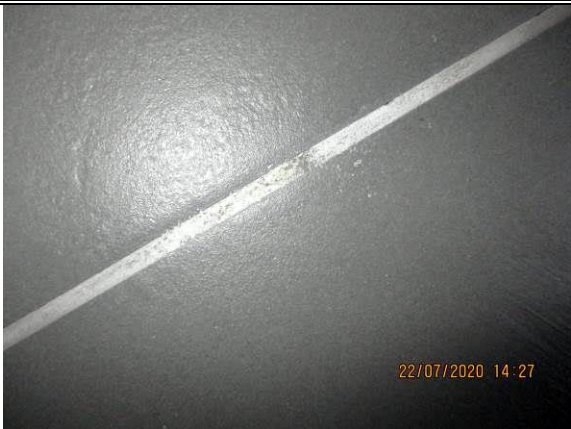
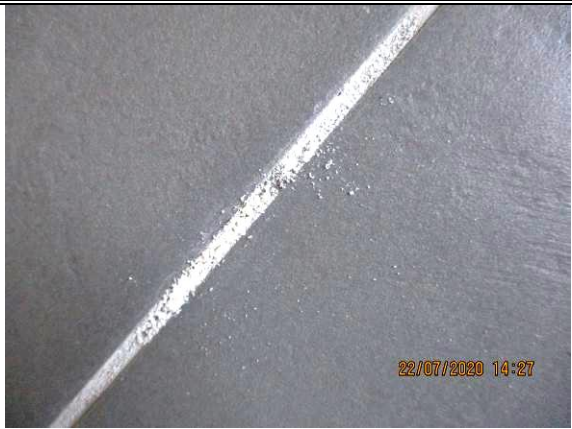
| <b>10. כנ"ל</b> | <b>9. כנ"ל</b> |

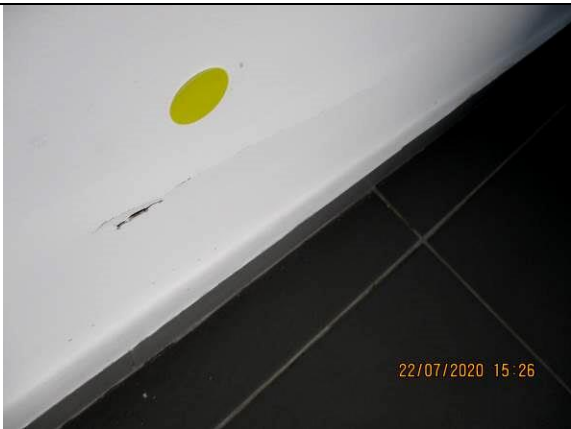
א'. ברצפה וקירות של חדר ההורים קיימת רטיבות אשר עפ"י הממצאים חודרת מחדר רחצה הורים.

ב'. הגורם לייצור הרטיבות בחדר הרחצה הינו – אי תקינות של מערכות האינסטלציה ודליפות מים ממנה אל רצפת החדר (רחצה).

ג'. הגורם למעבר הרטיבות מחדר הרחצה לחדר ההורים הינו – אי תקינות של מערכת האיטום בחדר רחצה הורים: ברצפה, בתחתית קירות ובין הרצפה לקירות.

| <b>12. טיח פגום ע"י רטיבות</b> | <b>11. מיקום &lt;&lt;&lt;</b> |

1. בחדר רחצה הורים יש לבצע:
  - 1.1 לפרק את הכלים הסניטריים.
  - 1.2 לפרק את הריצוף, באופן מלא.
  - 1.3 לפרק את חיפוי הקירות, באופן מלא.
  - 1.4 לפנות מהחדר את החומר של תשתית הריצוף (חול או סומסום).

- 1.5 לבצע בדיקה יסודית וקפדנית במערכות האינסטלציה, כולל בדיקות בפועל ע"י מים.
  - לאתר את הליקויים ולתקנם.
  - 1.6 לבצע בדיקה של הרולקות שצריכות להיות בין רצפת הבטון לקירות. במידה ולא נעשו בעבר בתקופת בניית הבניין או ימצאו כלא תקינות יש לבצען כעת.

- 1.7 לבצע בדיקה של חגורת הבטון אשר צריכה להיות מתחת לדלת – במפגש של רצפת החדר לרצפה של משטח הדירה הסמוך (פרוזדור / חדר שינה הורים). במידה ולא נעשתה בעבר בתקופת בניית הבניין או תמצא כלא תקינה יש לבצעה כעת.

- 1.8 לאחר התייבשות והתקשות של החומרים ברולקות והחגורות יש לאטום את רצפת הבטון באופן מלא ואת הקירות עד לחיפוי שנשאר בקירות. יש לבצע את עבודות האיטום ע"י חומר איכותי ויעיל, ולפי הנחיות היצרן.

- 1.9 לאחר התייבשות והתקשות של חומר האיטום יש לבצע בדיקה של תקינות האיטום. לצורך כך יש לבצע הצפת מים בחדר תוך 72 שעות לפחות. במידת הצורך לבצע תיקוני איטום נוספים.

- 1.10 לאחר קבלת תוצאות חיוביות של בדיקת האיטום ולפני המשך העבודות יש לבדוק שנית את מערכות האינסטלציה.
  - 1.11 לרצף את החדר מחדש, להשלים את חיפוי הקירות, להרכיב את הכלים הסניטריים ולבצע תיקוני גמר סופיים.

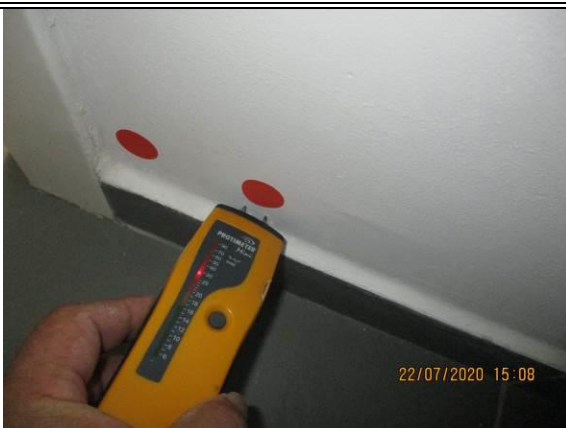
14. קריאה גבוהה (לדוגמא)

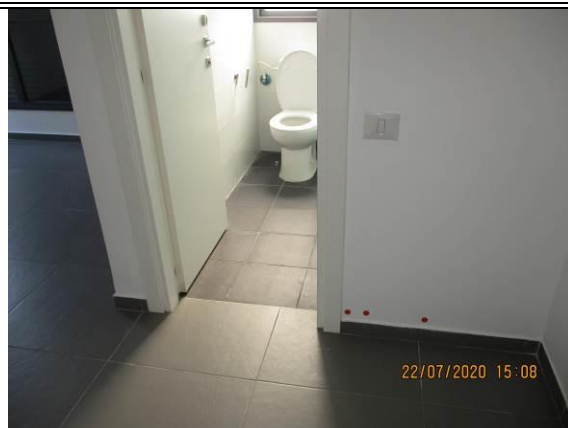
13. סימון נקודות מדידה <

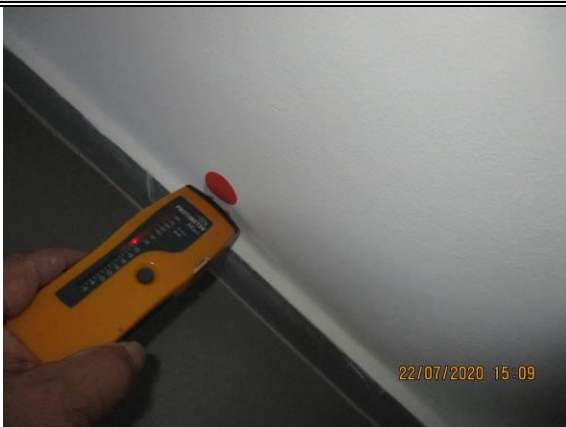
16. קריאה גבוהה (לדוגמא)

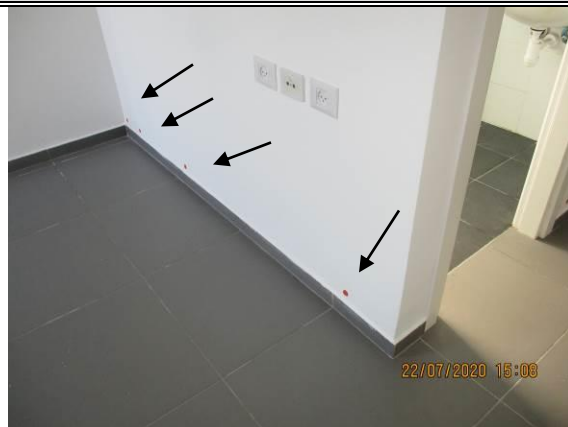
15. סימון נקודות מדידה <

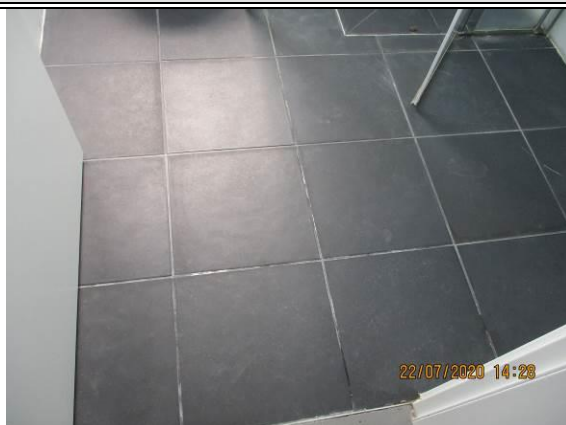
- 2.1.1 במשטח ריצוף החדר על פני הרובה נמצאו שאריות רבות של חומר לבן – סידן. זהו סימן חד משמעי אשר מעיד על קיום רטיבות בתשתית לריצוף (בחול או בסומסום). וזאת לאחר ביצוע שיפוץ בדירה וניקיון כללי ודי קפדני וכלל שטיפת רצפה, כאשר כל זה נעשה בתקופה אחרונה לפני ביקורי בדירה.
- 2.1.2 בהיקף הקירות של חדר רחצה הורים בתחתית הקירות נמצאו סימני רטיבות וויזואליים, כגון התנפחות שליקט, כתמים כהים וכדומה, כלומר סימני רטיבות "שגרתיים". יחד עם זאת נמצאו סימני תיקונים של הטיח, אשר גם הם מעידים על קיום הרטיבות בקירות, והתיקונים הנ"ל נעשו על מנת לתקן את הקירות ולהסתיר סימני הרטיבות.
- 2.1.3 בתחתית קיר החדר מול הדלת של חדר הרחצה נמצא קטע של טיח אשר אפילו אחרי השיפוץ התנפח ומתקלף.
- 2.1.4 בעת מדידת רטיבות ע"י מד רטיבות בתחתית הקירות של חדר הרחצה התקבלו קריאות גבוהות. ושוב, זאת לאחר ביצוע שיפוץ ואי שימוש במערכות המים תוך יותר מחודש.
- 2.1.5 בתוך חדר הרחצה על פני הרובה בריצוף החדר גם נמצאו שאריות סידן.

18. סימני רטיבות על פני הרובה (סידן)

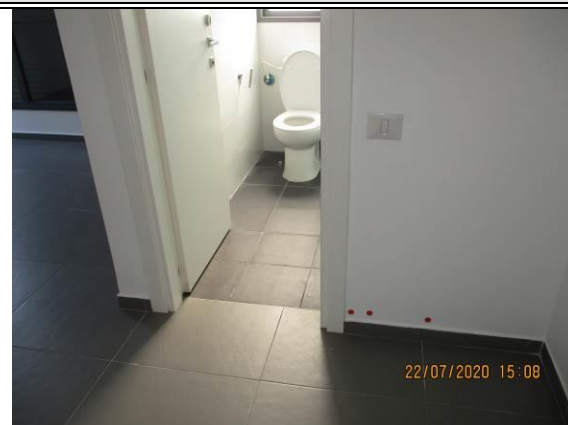
17. חדר רחצה הורים <

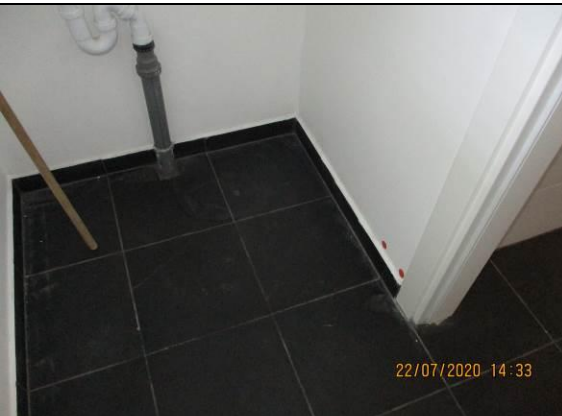
| <p><b>2. סימני רטיבות על פני הרובה (סידן)</b></p> | <p><b>1. חדר רחצה כללי + מרפסת שירות</b></p> |

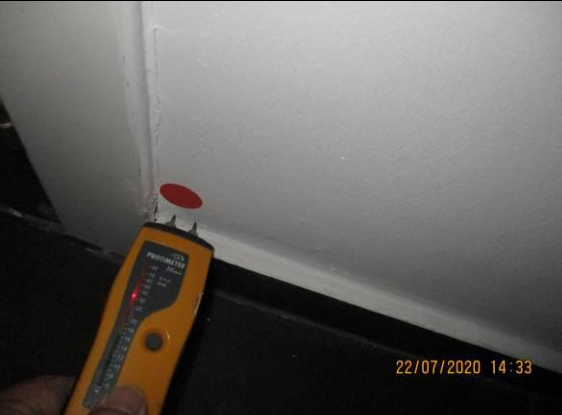
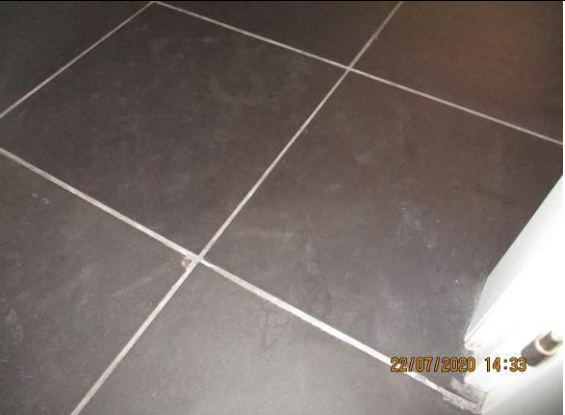
| <p><b>4. מרפסת שירות: קריאה גבוהה מימין לדלת</b></p> | <p><b>3. כנ"ל בחדר הרחצה</b></p> |

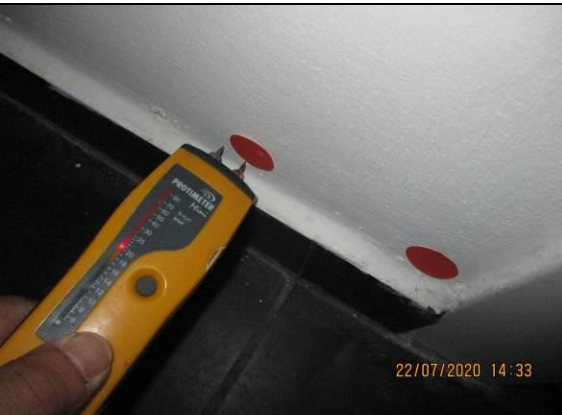
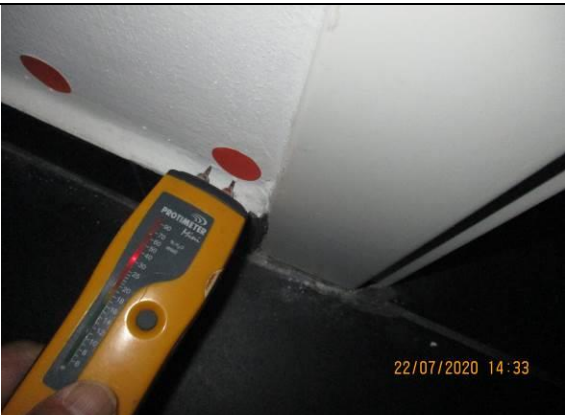
| <p><b>6. כנ"ל משמאל לדלת</b></p> | <p><b>5. כנ"ל משמאל לדלת</b></p> |

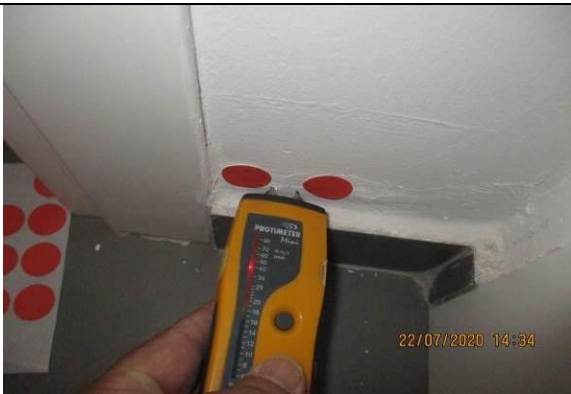
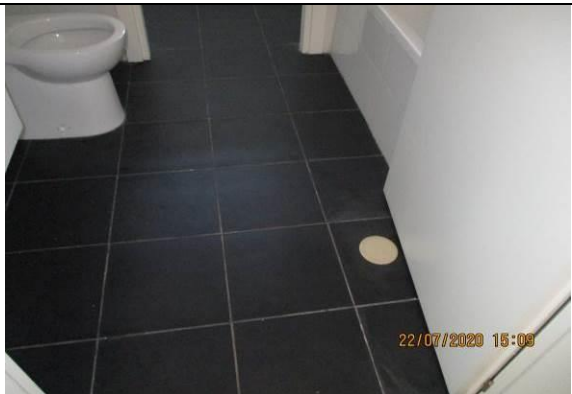
| 8. פרוזדור: קריאה גבוהה מאוד מימין לדלת | 7. סידן על פני הרובה |

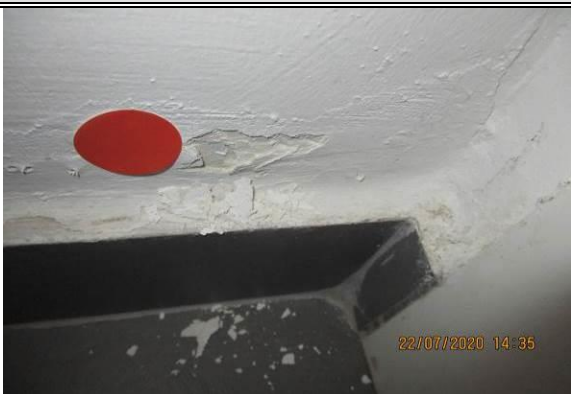
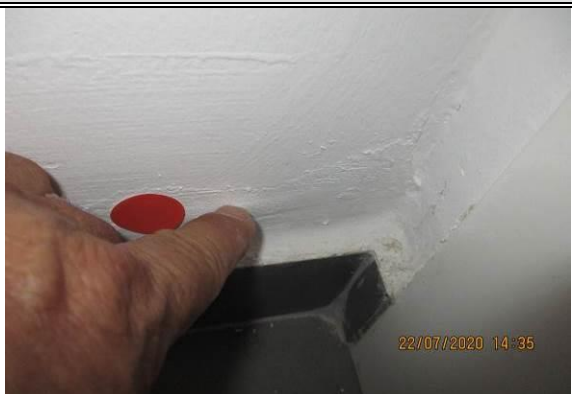
| 10. כנ"ל (וזאת לאחר השיפוץ) | 9. טיח פגום ע"י רטיבות |

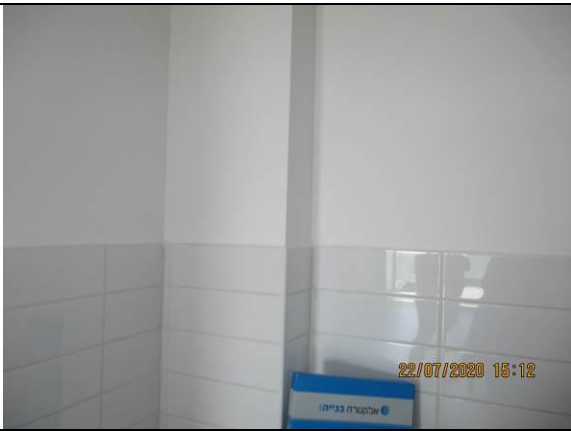
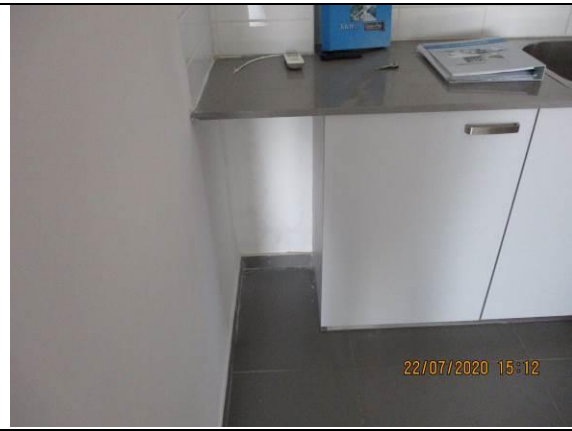
2.4.1 נמצאה ונמדדה רטיבות בסינר של קולטן הניקוז.

2.4.2 הרטיבות במקום זה נגרמה ע"י אי תקינות הקולטן עצמו או / ו חיבורי צנרת לקולטן וכדומה.

| <b>2. סינר הקולטן</b> | <b>1. מטבח: מיקום של סינר הקולטן</b> |

1. לפרק את הסינר. לאתר ליקויים שגורמים לרטיבות ולתקנם.

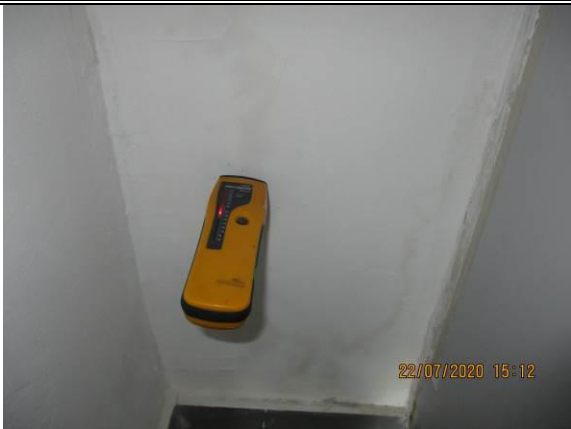
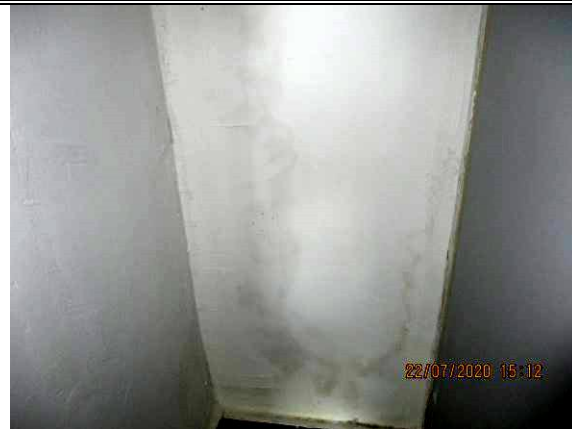
| <b>4. קריאה גבוהה</b> | <b>3. סימני רטיבות</b> |

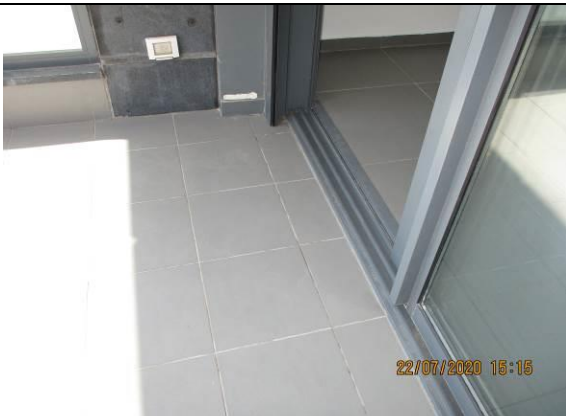
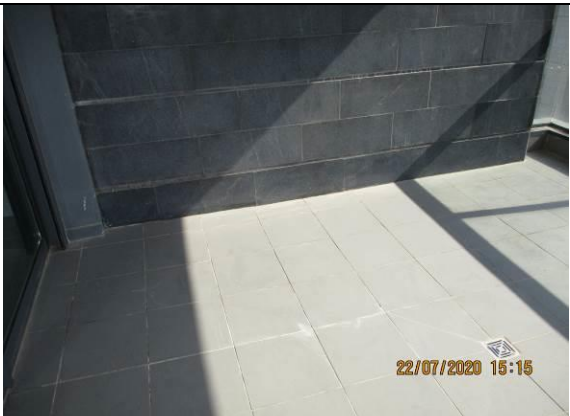
2.5.3 יש לציין שגם תשתית לריצוף המרפסת מכילה מים, גם היום. הדבר מחמיר את בעיית

| <p>2. כנ"ל</p> | <p>1. מרפסת: סימני רטיבות על פני הרובה</p> |

1. לפרק את הוויטרינה.
2. לפרק ריצוף במרפסת באופן מלא (בשל היעדר רזרבה ואי אפשרות מוחלטת לספק קרמיקה תואמת את הקיימת).
3. לפנות חומר התשתית (חול או סומסום).
4. לבצע בדיקה ובמידת הצורך לתקן שיפועים ברצפת הבטון, ע"י מדה בטון נוספת.
5. לבצע בדיקה ובמידת הצורך לתקן או להחליף את קולט המים.
6. לבצע מערכת איטום תקנית מתחת לוויטרינה – בדופן רצפת הסלון.
7. לאטום מחדש בין רצפת הבטון לקירות, משני צדי הוויטרינה.
8. לרצף את המרפסת מחדש, תוך הקפדה על ייצור שיפועים תקינים לכיוון הקולט.
9. להרכיב את הוויטרינה מחדש.
10. לבצע רובה, אטימה ותיקוני גמר סופיים.

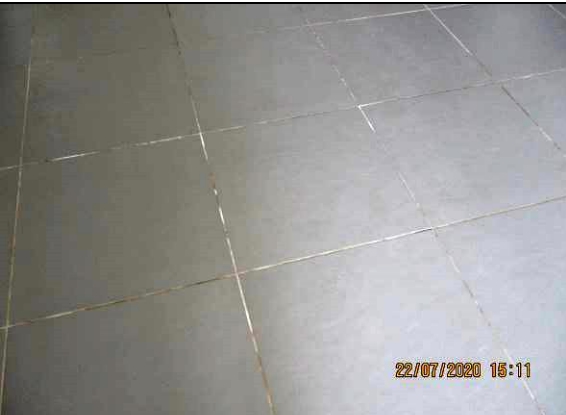
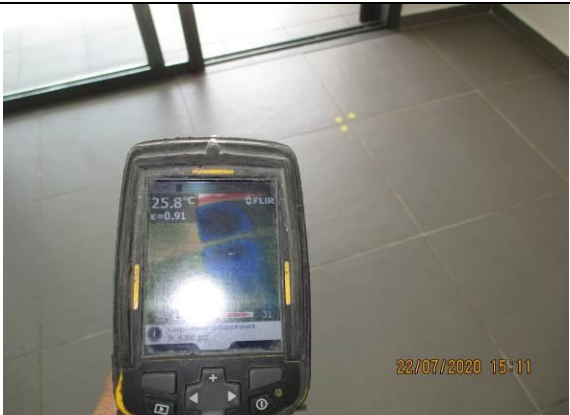
2.5.2 עפ"י הממצאים ואופן התפשטות הרטיבות, וגם עפ"י התוצאות שלך בדיקה תרמית, הגורם

| <p>4. סידן על פני הרובה בריצוף הסלון</p> | <p>3. בדיקה תרמית: אחד מהמקומות של מעבר המים</p> |

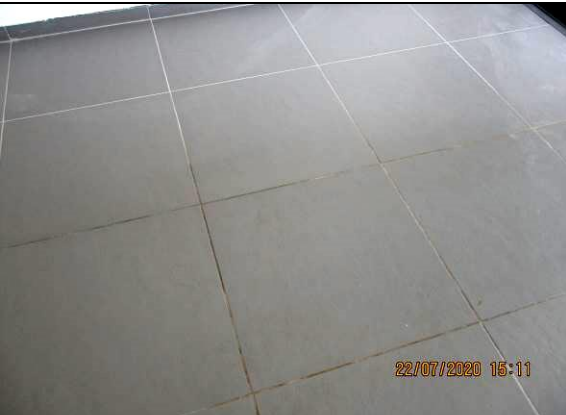
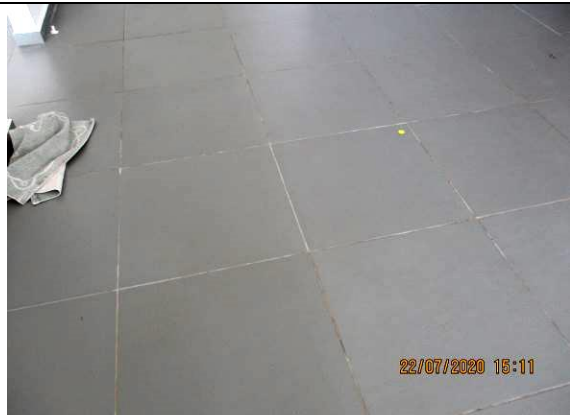
| <p>6. כנ"ל</p> | <p>5. רובה רטובה (קהה)</p> |

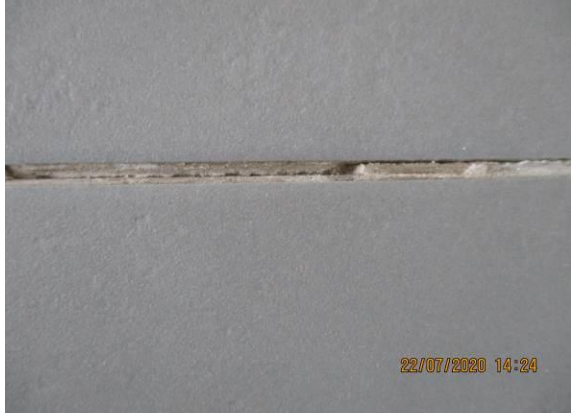
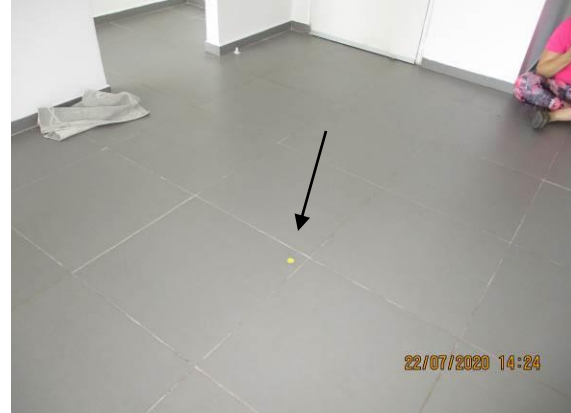
- 3.1 בבדיקת ריצוף הראשונה נמצאו קטעי ריצוף בהם רובה שקעה, נסדקת, מתקלפת וחסרה.
- 3.2 בדרך כלל ליקויי הרובה המתוארים נובעים מאי יציבות האריחים.
- 3.3 עקב כך ריצוף הדירה נבדק באמצעות בדיקה בהקשה.
- 3.4 בעת הבדיקה הנ"ל נמצאו אריחים רבים שלא יציבים והם בעלי הידבקות לקויה.
- 3.5 האריחים הלקויים מבחינה זאת סומנו ע"י מדבקות וצולמו. יש לציין שצולמו בלבד האריחים אשר בהם אין שופס ספק לגבי תקינותם. בנוסף להם נמצאו אריחים רבים אשר חשודים מבחינה זו.

הרכבת ריצוף כושלת (היעדר פריימר על גבי האריחים במידה והיה צריך להיות או / ו איכות ירודה של חומר ההדבקה או / ו סיבות דומות)

השפעת רטיבות בתשתית לריצוף, באופן קבוע ותוך זמן ממושך, הרי חלק הניכר של האריחים הלקויים נמצא במקומות בהם רמת הרטיבות ברצפה היא גבוהה יותר, כגון: מול חדר רחצה הורים, מול חדר רחצה כללי, מול הוויטרינה בסלון.

| <p><b>8. אריחים לא יציבים: סדיקה, קילופים, שקיעה</b></p> | <p><b>7. מיקום בסלון &lt;&lt;&lt;</b></p> |

1. להחליף ריצוף הדירה באופן מלא (מלבד בחדרי הרחצה, בהם נדרשת החלפה מסיבות אחרות).
2. החלפת הריצוף כוללת: פירוק, פינוי, פירוק והרכבה חוזרת של הדלתות וארונות המטבח, ביצוע תיקוני טיח מעל השיפולים חדשים וצביעת הדירה כללית. כמות העבודה – כ- 110 מ"ר.

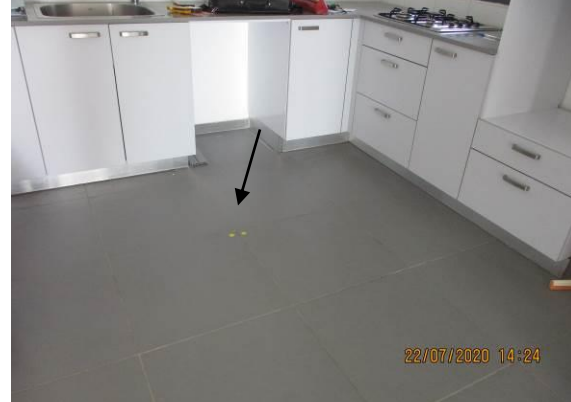
| <p><b>10. אריחים לא יציבים: סדיקה, קילופים, שקיעה</b></p> | <p><b>9. מיקום במטבח &lt;&lt;&lt;</b></p> |

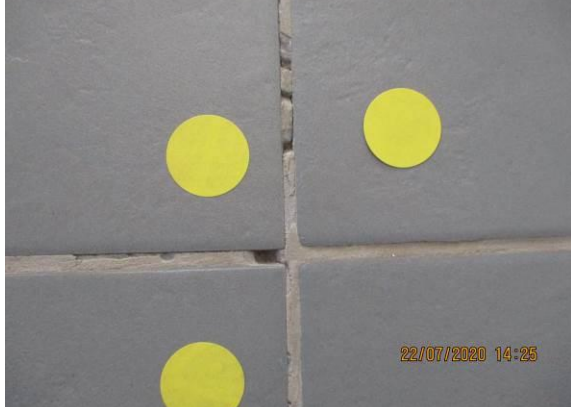
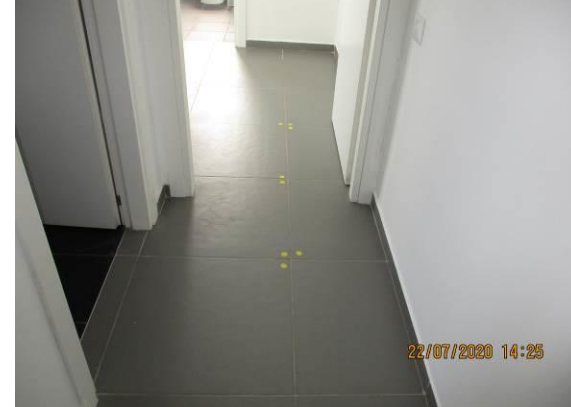
| <p><b>12. אריחים לא יציבים: סדיקה, קילופים, שקיעה</b></p> | <p><b>11. מיקום בפרוזדור &lt;&lt;&lt;</b></p> |

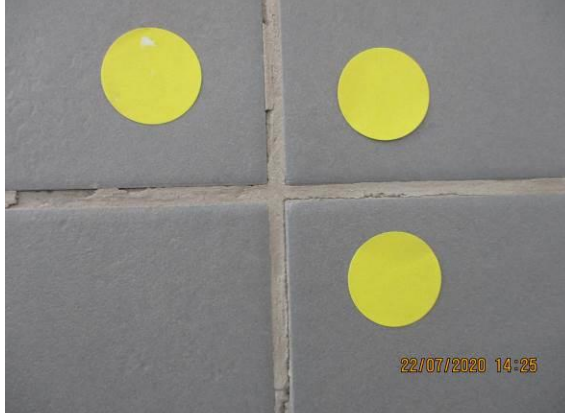
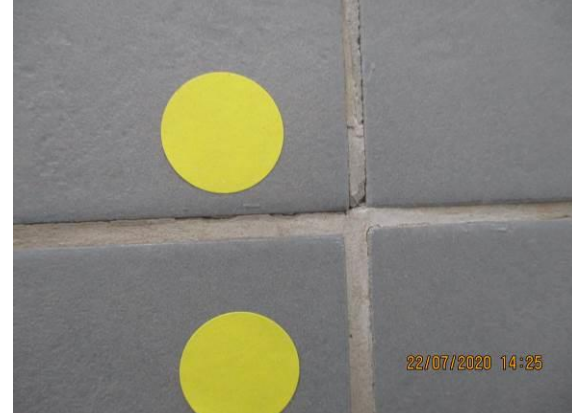
| <p><b>14. אריחים לא יציבים: סדיקה, קילופים, שקיעה</b></p> | <p><b>13. אריחים לא יציבים: סדיקה, קילופים, שקיעה</b></p> |

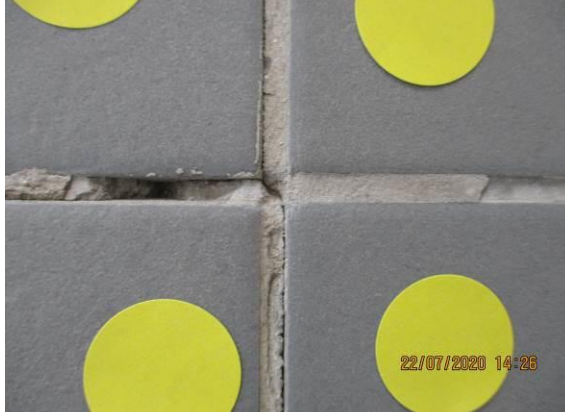
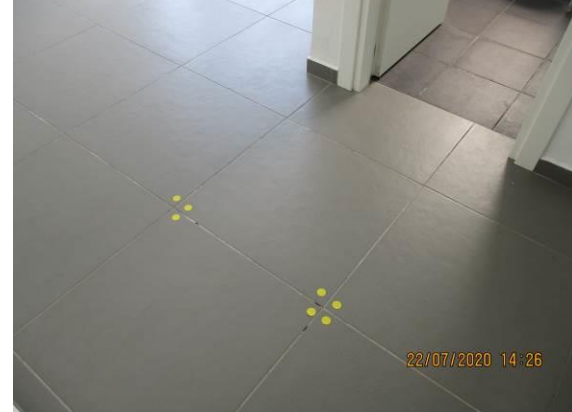
| <p><b>16. אריחים לא יציבים: סדיקה, קילופים, שקיעה</b></p> | <p><b>15. מיקום בחדר שינה הורים &lt;&lt;&lt;</b></p> |

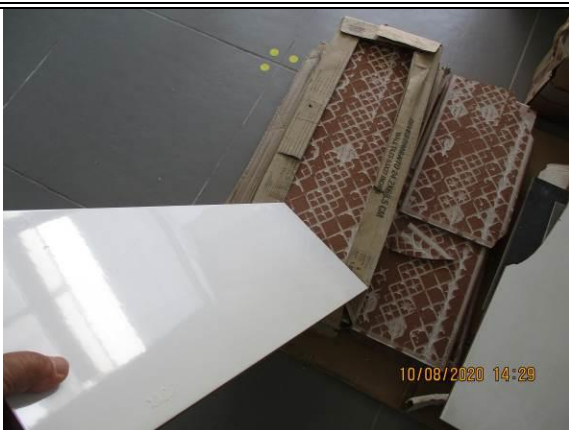
20. קרמיקה של חיפוי

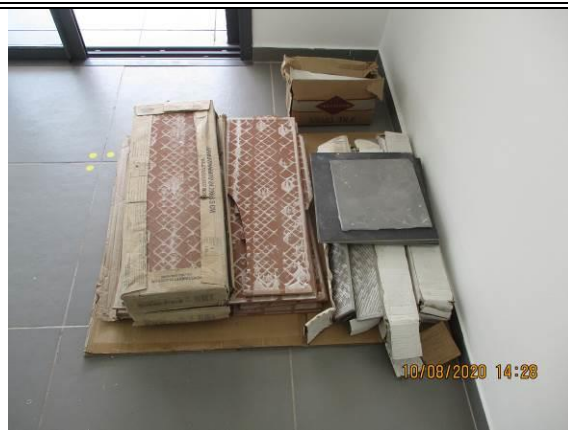
- 3.7 יצוין שבעיות הרטיבות מתרחשות בדירה אשר היא בת 3-4 שנים בסה"כ.
- 3.8 יצוין גם שבדירה הנדונה לא נמצאה רזרבה של אריחי הריצוף, אפילו אריח אחד.
- 3.9 מסקנה: בריצוף הדירה קיימת בעיה כללית אשר קיימת עכשיו ועתידית להחמיר ולהתפשט למשטחי ריצוף נוספים. עקב כך לתיקון הבעיה זאת יש להתייחס גם באופן כללי, כלומר להחליף את הריצוף באופן מלא ולא להסתפק בתיקונים נקודתיים או מקומיים.

19. רזרבה של קרמיקה: לא נמצאו אריחי ריצוף בכלל

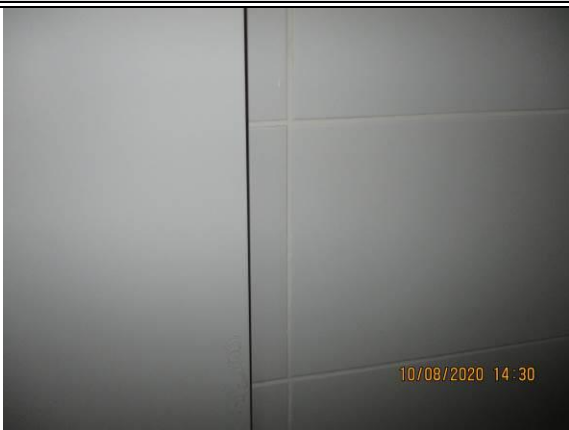
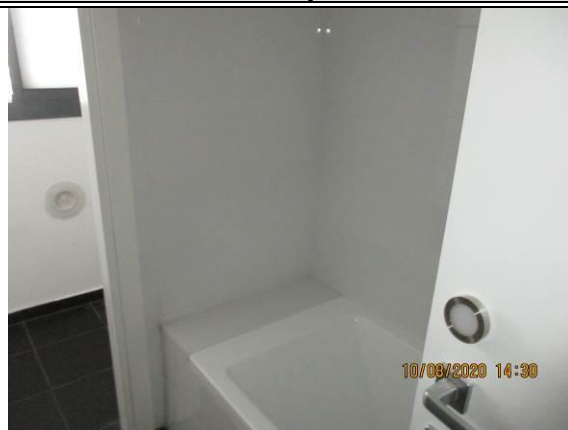
ג'. בדירה הנדונה נמצא מלאי קטן של אריחי הקרמיקה אשר דומה לזאת שהורכבה בחיפוי הקירות בחדרי הרחצה. בהשוואה בין הרזרבה לחיפוי נמצא שהיא דומה בלבד אך אינה אינה תואמת באופן מלא. העובדה הנ"ל משפיעה על אופן ביצוע התיקונים בחדרי הרחצה וכמובן לעלות התיקונים. בכל מקרה כמות הקרמיקה ברזרבה אינה מספיקה לתיקונים. לגבי הרזרבה והשוואת / התאמת הקרמיקה לחיפוי ראה בפרק הבא בנספח תמונות.

22. אין התאמה

21. חיפוי בחדר רחצה כללי <

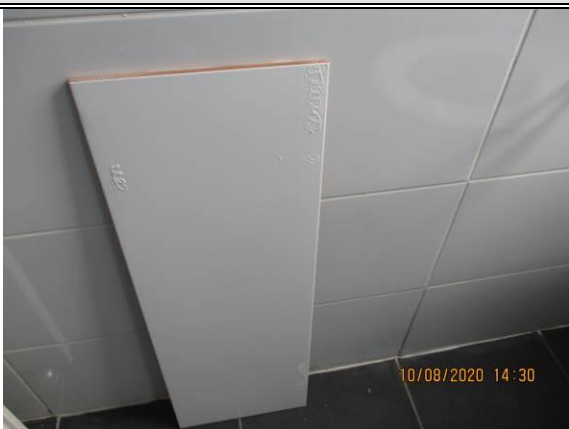
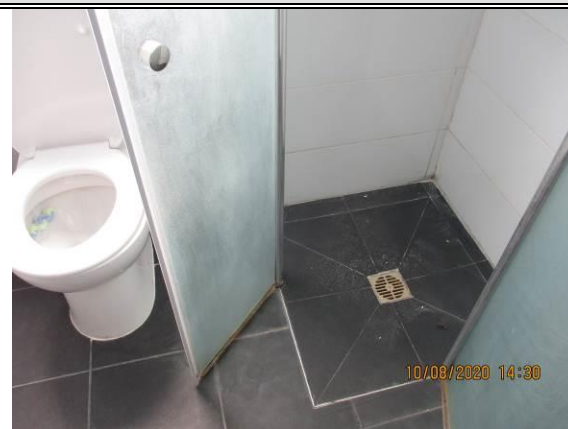
24. אין התאמה

23. חיפוי בחדר רחצה הורים <

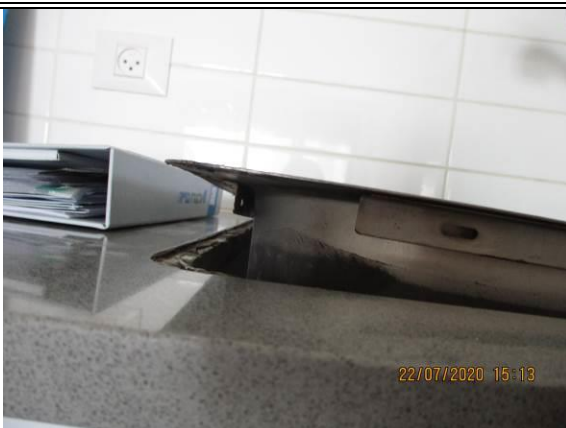
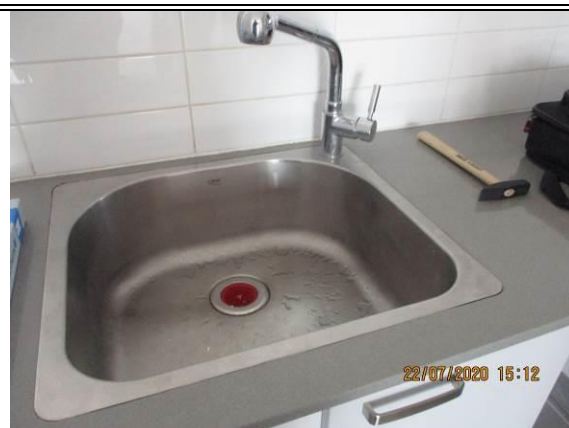
5.1 כיור המטבח התפרק מהשיש בו הוא הורכב.

2. התפרקות הכיור

1. כיור במטבח <

1. לפרק את כיור המטבח ולהרכיבו מחדש.
2. לחבר ולחזק את חלקי השיש במטבח.
3. לבצע תיקונים במנגנון הנעילה בדלת של הממ"ד.
4. לתקן גמר בגליף החלון בחדר שינה הורים.
5. לבצע כיוון צירים בפלדלת.
6. לבצע תיקוני טיח בקירות המחסן. לצבוע את קירות המחסן באופן מלא. לבצע מעקב בחורף הבא.

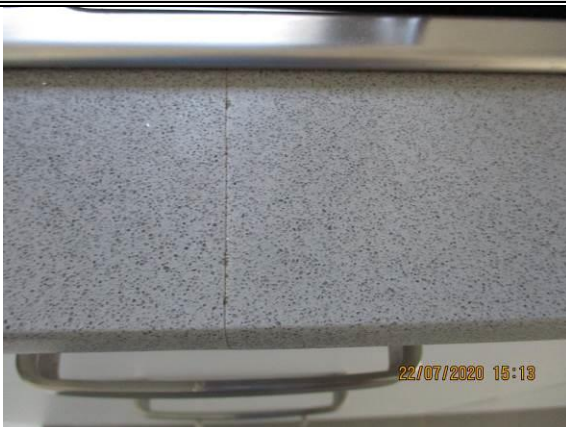
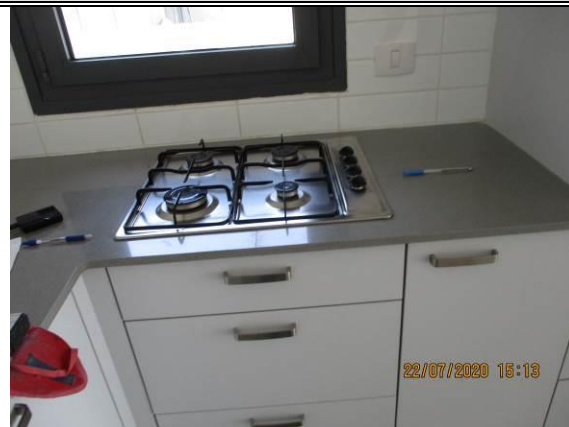
5.2 חלקי שיש המטבח הופרדו אחד מהשני, באזור הכיריים.

4. חלקי השיש נפרדו אחד מהשני

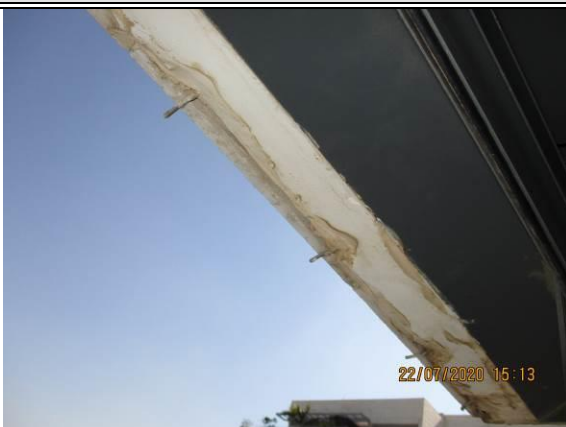
5.4 נוצר גימור לקוי בגליף העליון של החלון השמאלי בחדר שינה הורים.

6. גימור לקוי בחלון השמאלי בחדר הורים

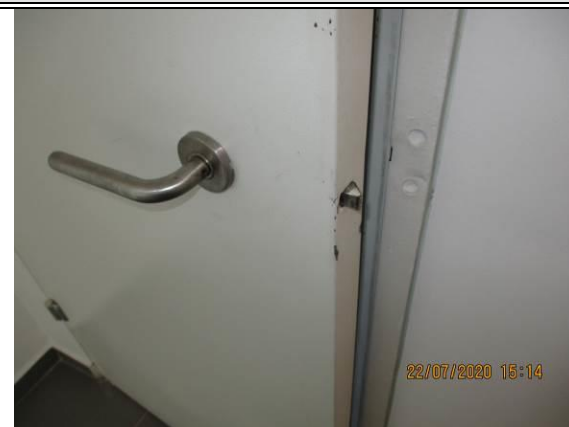
5.3 סגירה ונעילת החירום של דלת הממ"ד אינן תקינות וקשות מאוד.

5. סגירה ונעילה לא תקינות בדלת הממ"ד

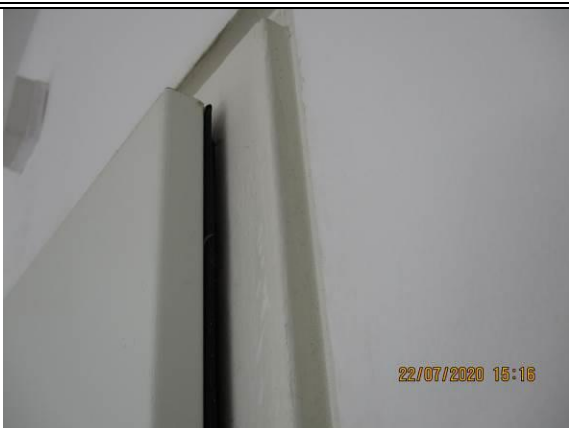
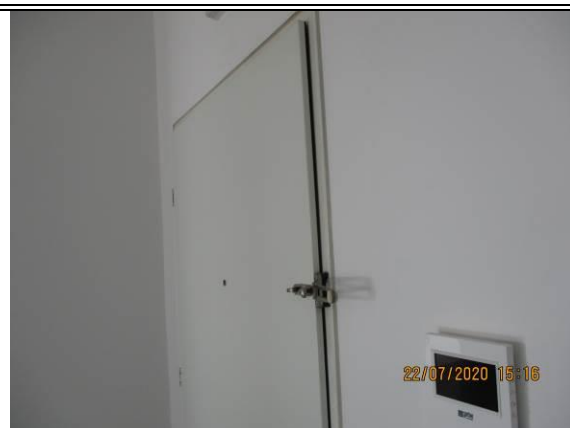
5.5 כנף הפלדלת לא צמודה למשקוף.

8. כנף לא צמודה למשקוף

7. פלדלת <

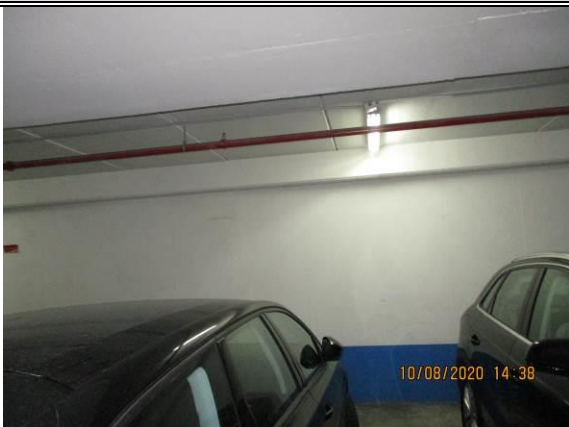
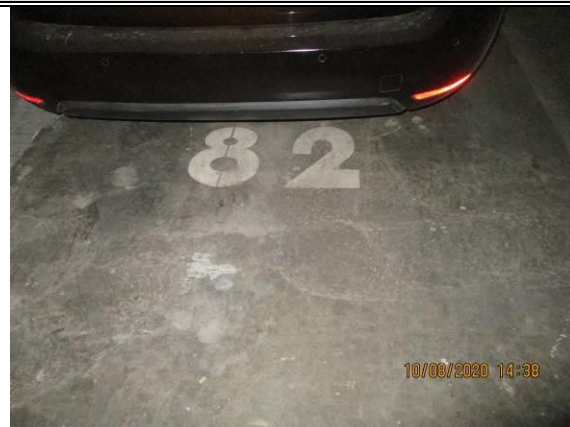
5.6 החניה ששייכת לדירה הנדונה נבדקה. לא נמצאו ליקויים.

10. לא נמצאו ליקויים

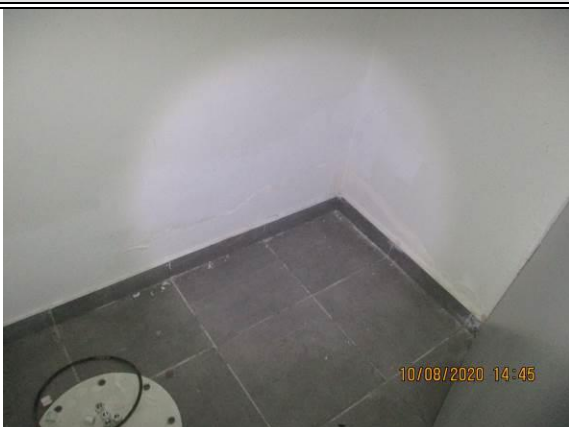
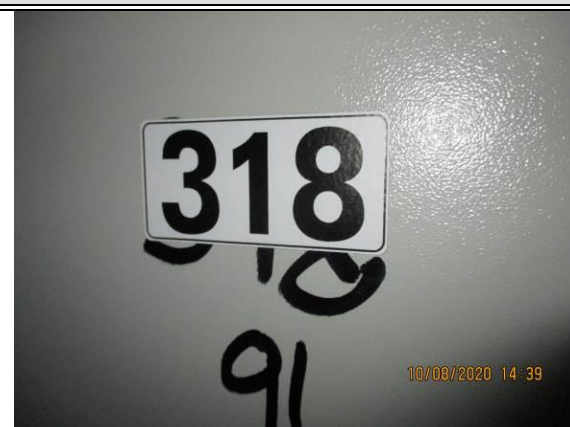
5.7 המחסן ששייך לדירה הנדונה נבדק. בתחתית הקירות נמצאו סימני רטיבות אשר כנראה הייתה

12. סימני רטיבות בקירות

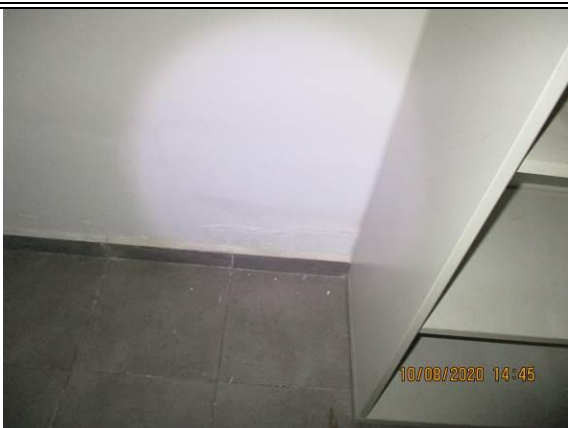
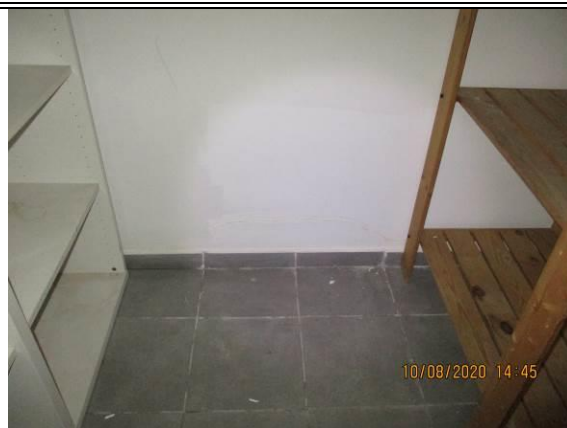
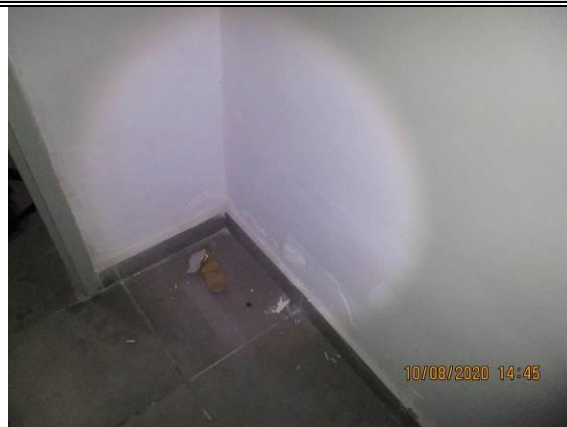
**14. סימני רטיבות בקירות**

**13. סימני רטיבות בקירות**

**15. סימני רטיבות בקירות**

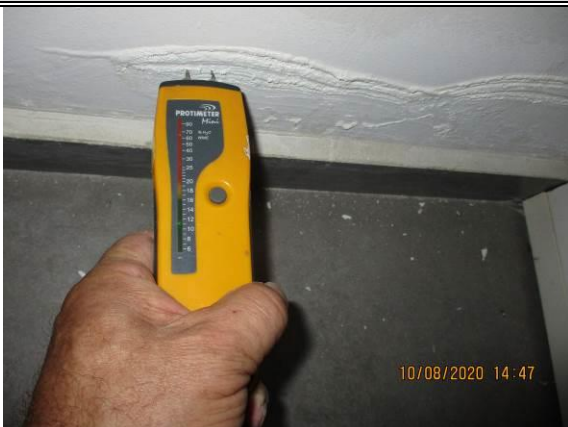
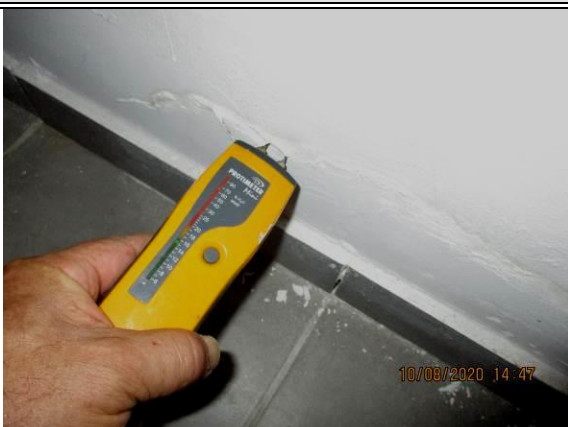
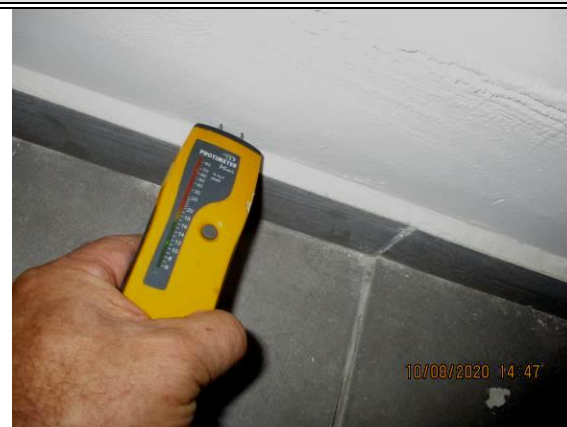
**16. קריאת מד רטיבות תקינה**

**18. קריאת מד רטיבות תקינה**

**17. קריאת מד רטיבות תקינה**
