## הנדון: חוות דעת וממצאי ביקורת ליקויי בנייה

### דירה חדשה מקבלן

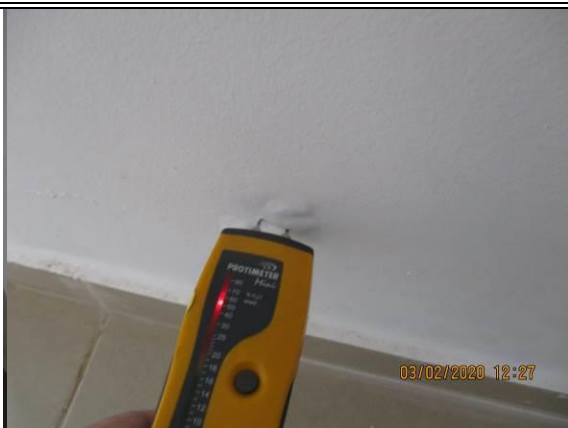
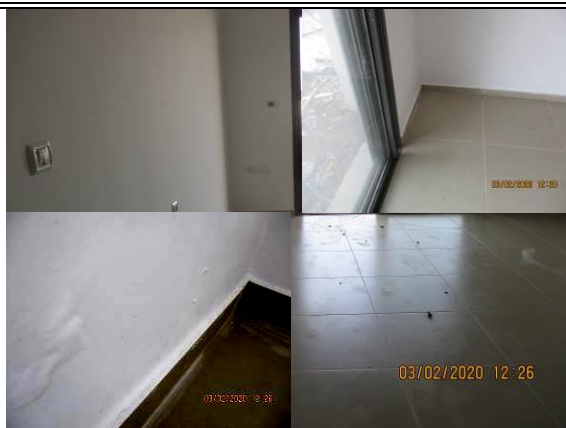
8. קריאה מקסימלית

7. קיר מימין לוויטרנה <

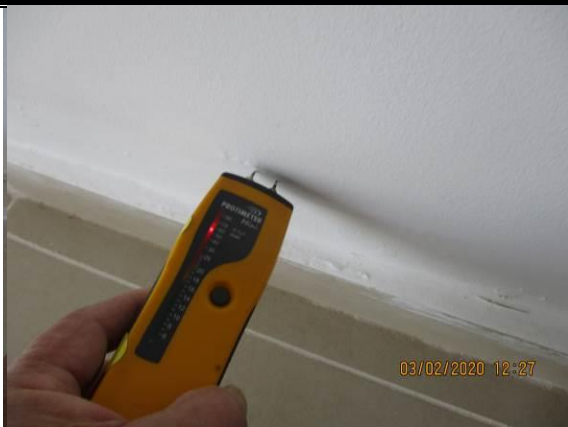
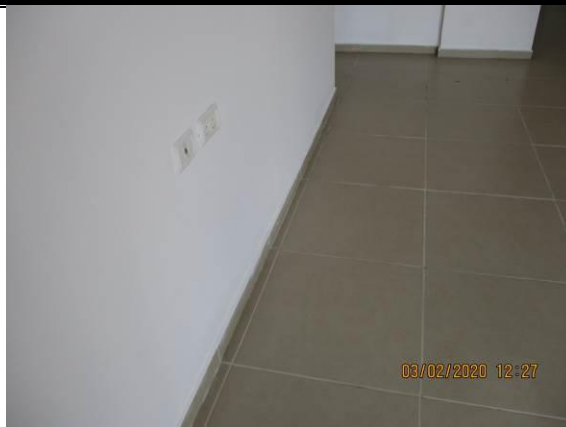
10. קריאה מקסימלית

9. קיר בסלון <

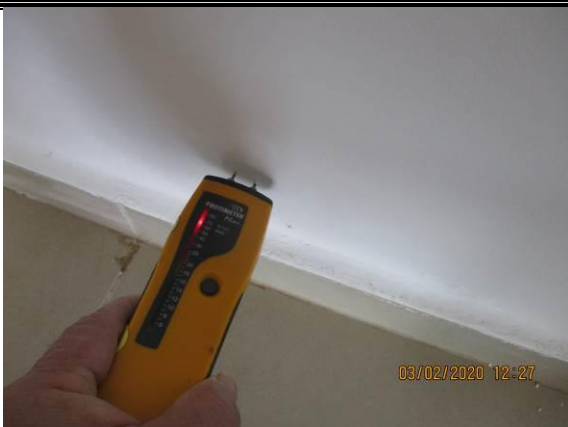
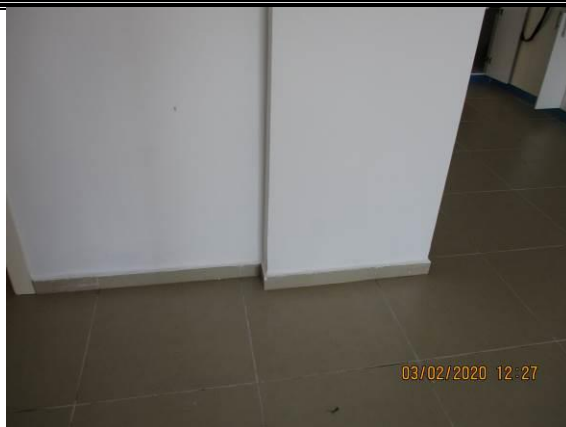
12. קריאה מקסימלית

11. עמוד בסלון <

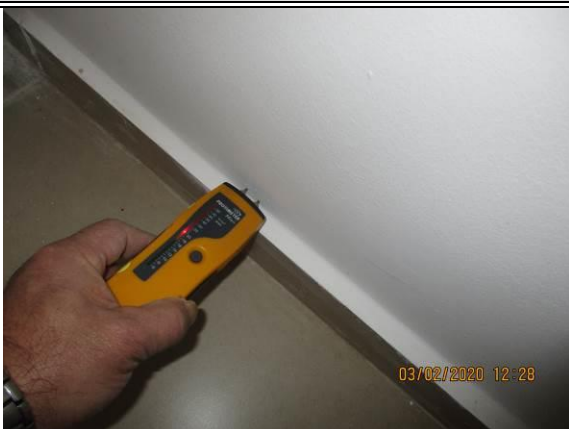
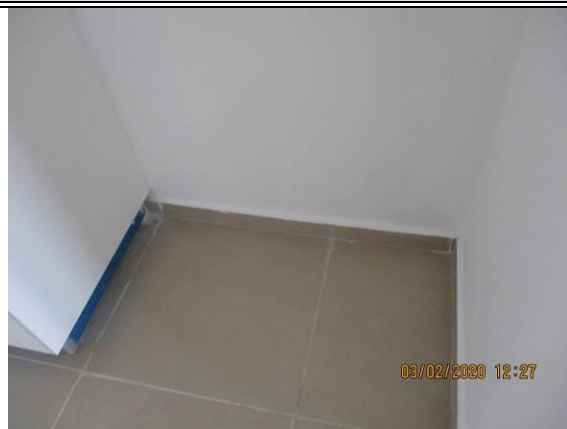
16. קריאה גבוהה מאוד

15. מטבח <

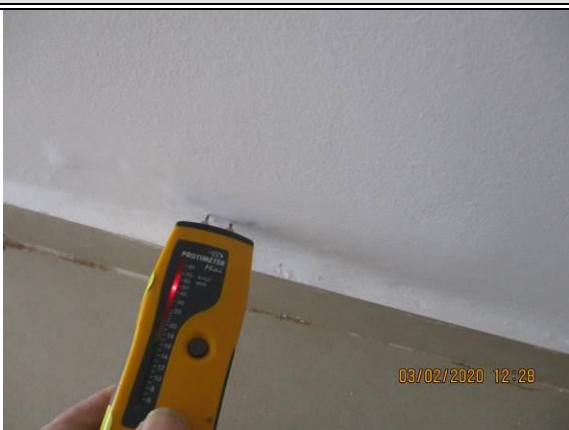
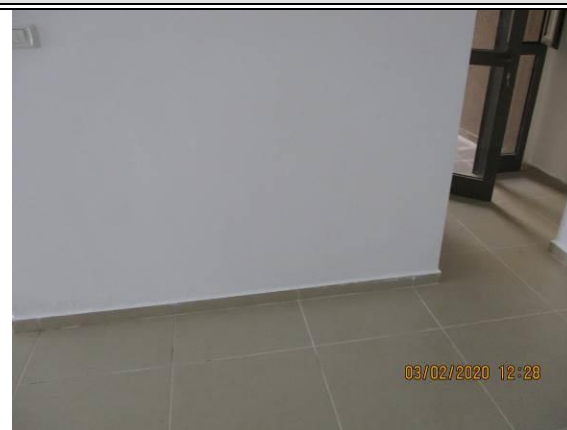
18. קריאה מקסימלית

17. מטבח משמאל ליציאה לגינה <

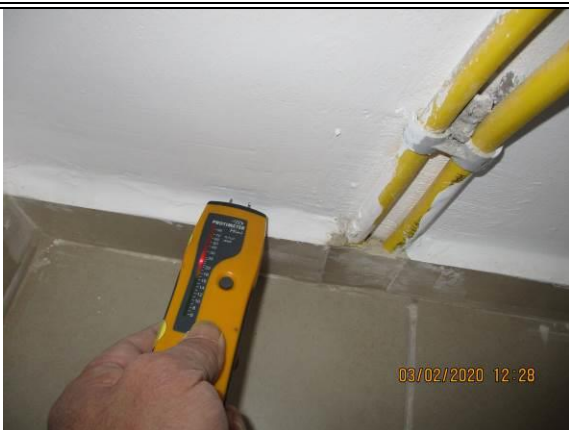
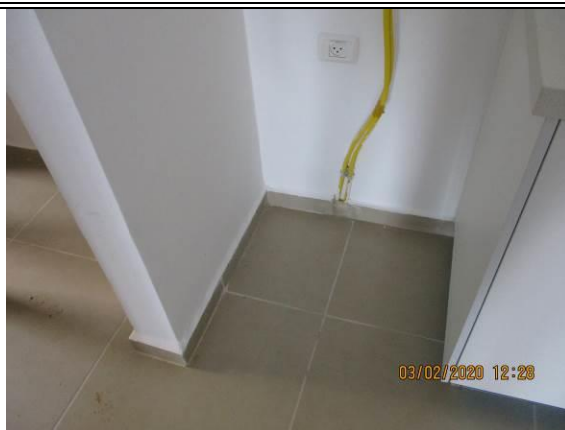
20. קריאה גבוהה מאוד

19. מטבח <

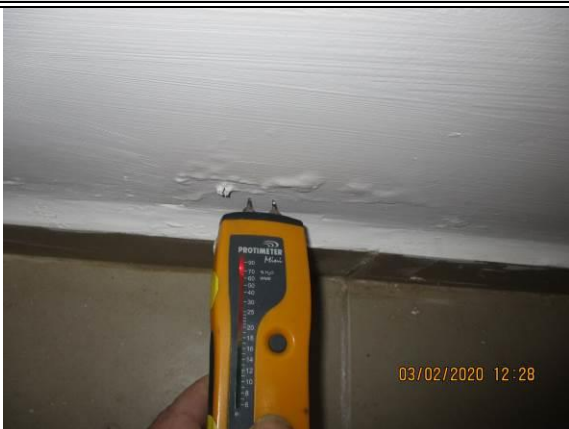
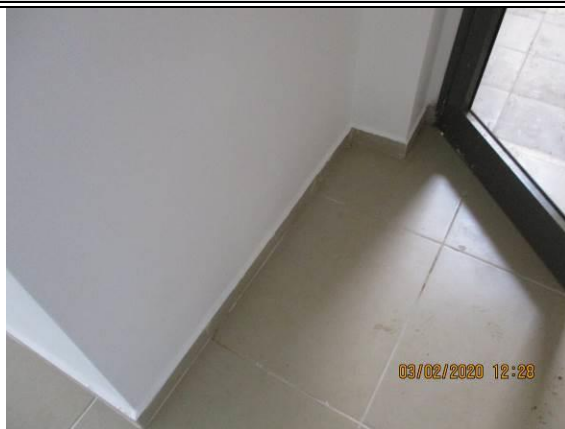
22. קריאה מקסימלית

21. בחלל יציאה לגינה <

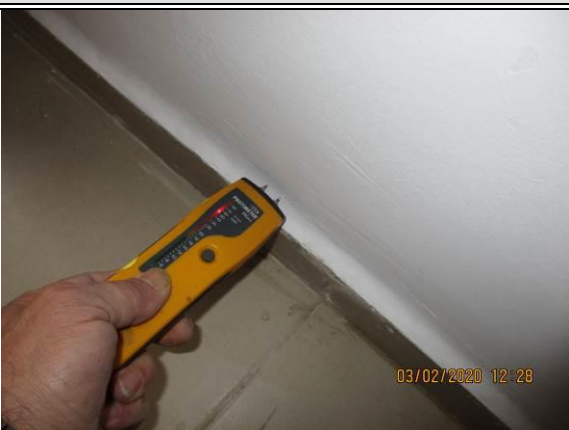
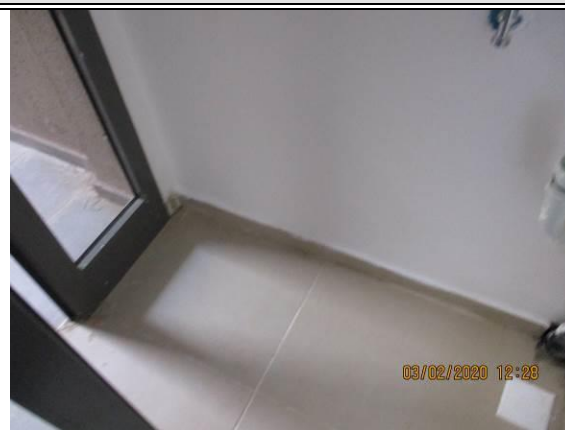
24. קריאה מקסימלית

23. בחלל יציאה לגינה <

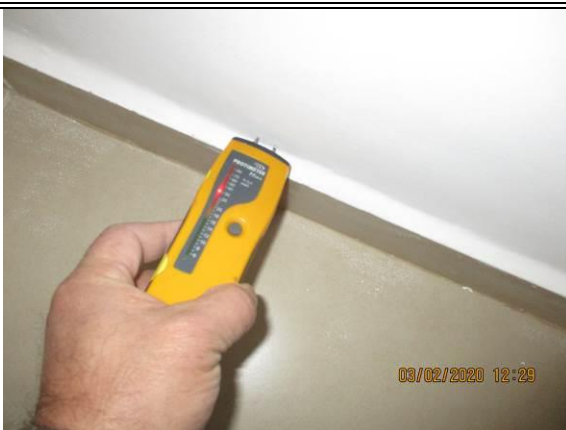
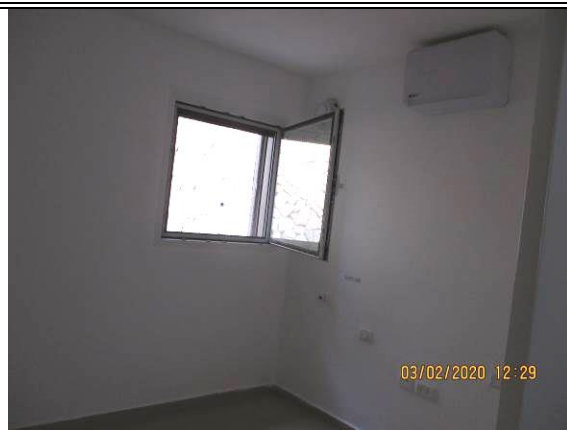
26. קריאה גבוהה מאוד

25. בממ"ד: קיר חיצוני <

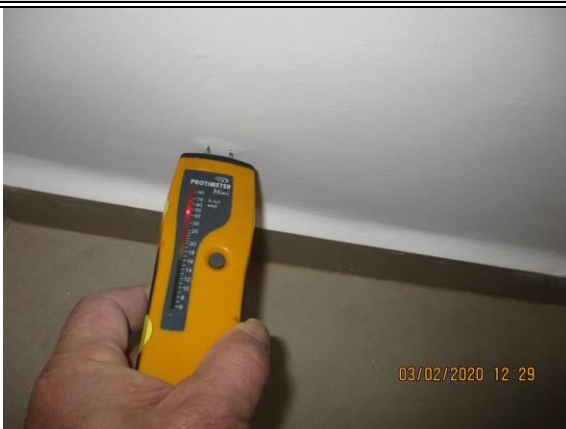
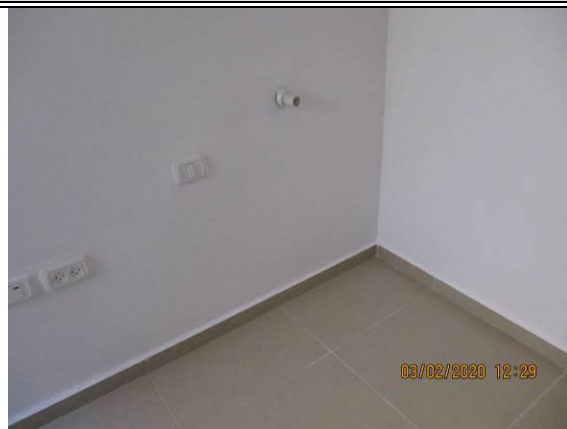
28. קריאה גבוהה מאוד

27. ממ"ד: קירות פנימיים <

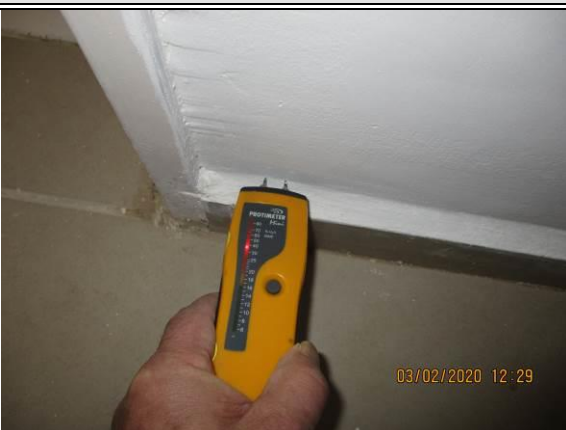
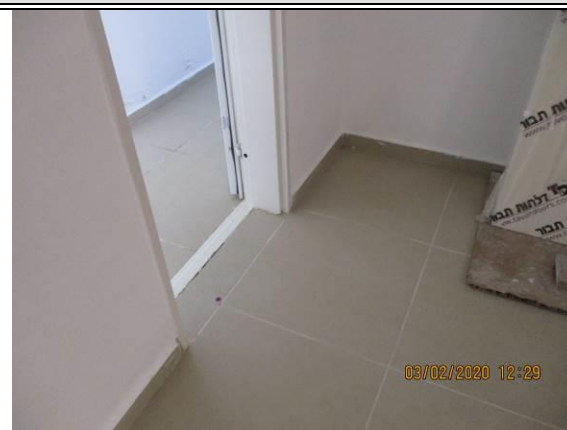
30. קריאה גבוהה מאוד

29. ממ"ד: קירות פנימיים <

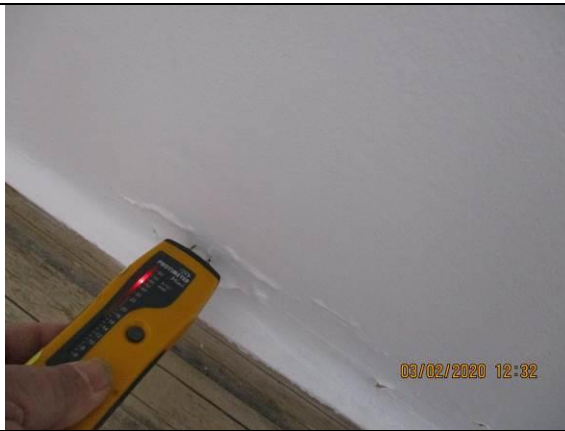
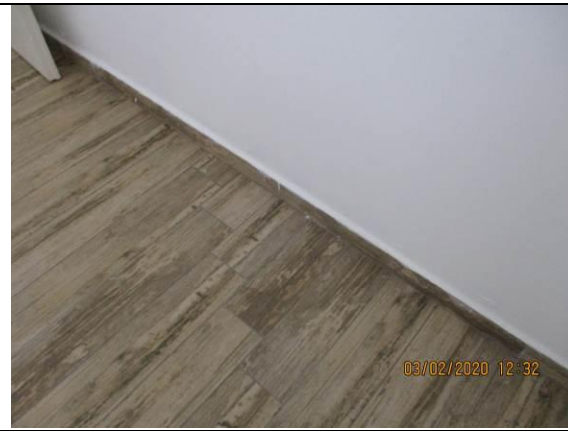
| <p><b>38. קריאה מקסימלית</b></p> | <p><b>37. קיר פנימי &lt;</b></p> |

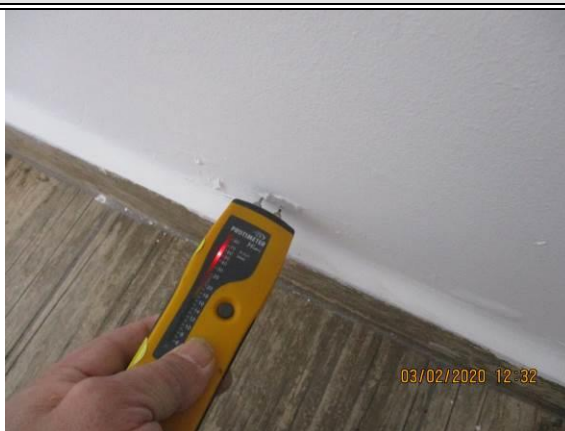
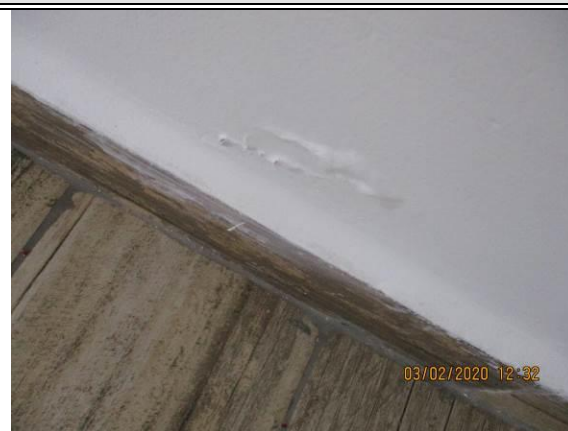
| <p><b>40. קריאה מקסימלית</b></p> | <p><b>39. קיר פנימי נוסף &lt;</b></p> |

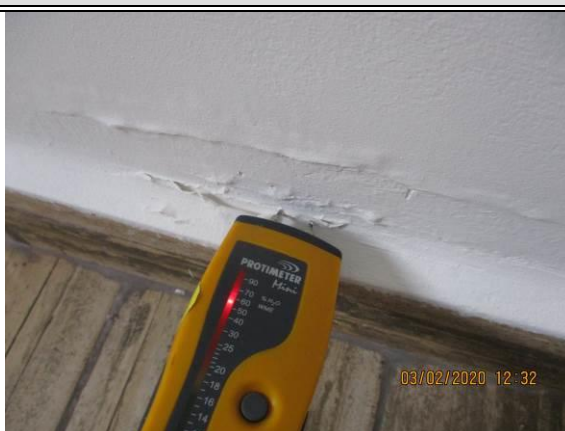
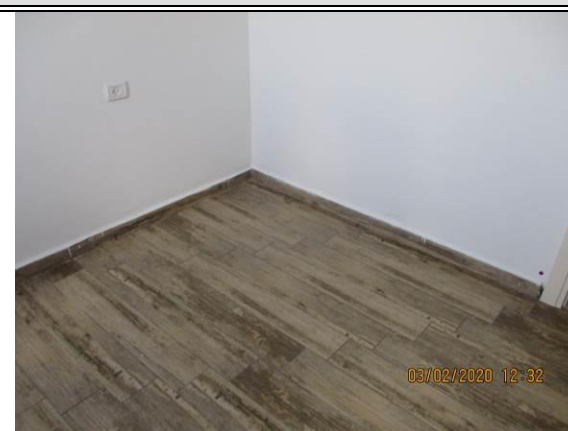
| <p><b>42. קריאה מקסימלית</b></p> | <p><b>41. קירות פנימיים &lt;</b></p> |

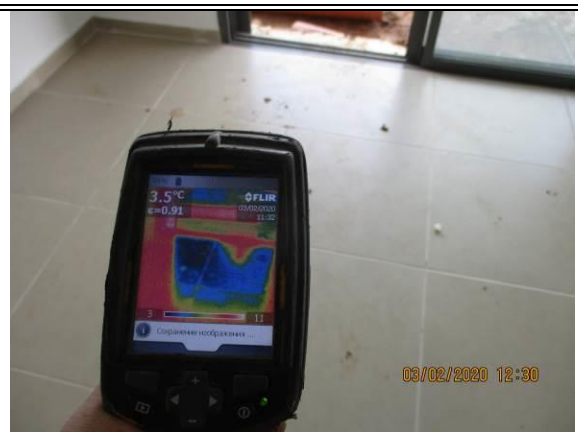
44. הדמיה תרמית של הרטיבות

43. בדיקת רטיבות ברצפת הסלון בסמוך לוויטרינה <

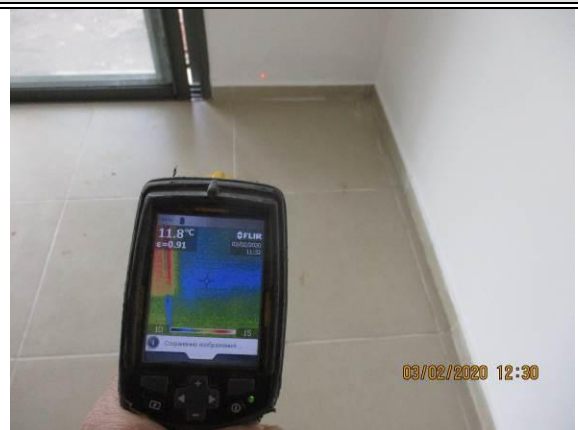
46. הדמיה תרמית של הרטיבות

45. . בדיקת רטיבות ברצפת הסלון בסמוך לוויטרינה <

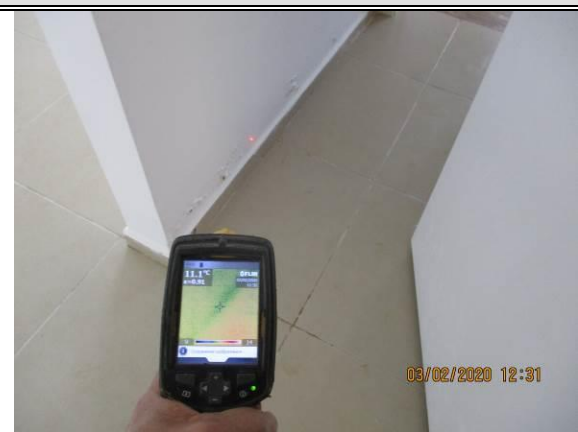
48. הדמיה תרמית של הרטיבות

47. דוגמת הבדיקה בקירות הדירה <

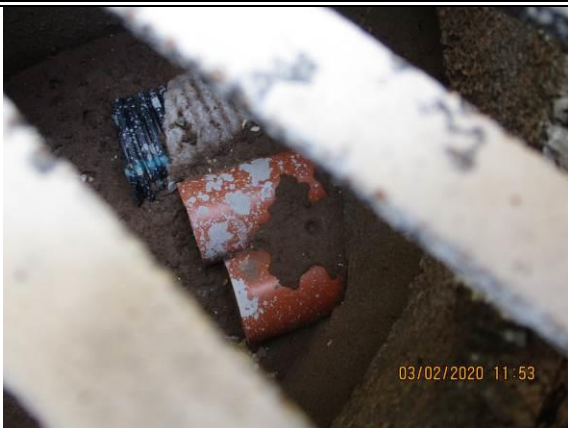
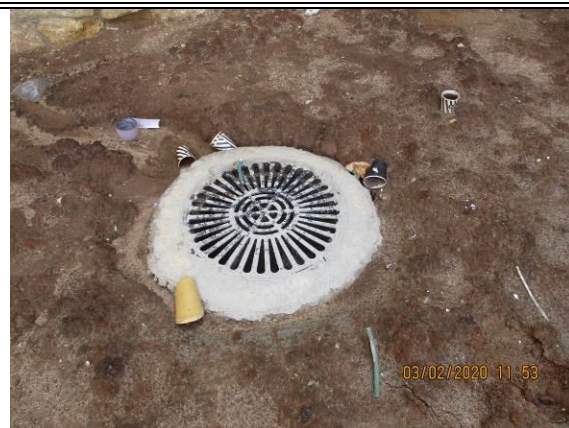
1. בגינה הנדונה אשר שטחה גדול מאוד יחסית, נמצא בור ניקוז אחד בלבד. על קצה הבור העליון הורכבה רשת ניקוז אשר בסופו של דבר ממוקמת בכ- 20 ס"מ מעל פני הקרקע ובשל כך כלל לא מתפקדת. עקב כך ביום ביקורי בדירה אדמת הגן הייתה רטובה לחלוטין (עד כדי כך שלא היה אפשר לדרוך עליה), אך בור הניקוז היה יבש לחלוטין. בנוסף לבור הניקוז מחוברים שני צינורות הניקוז (ניקוז של גג הבניין א ו/ ו ניקוז מרפסות או / וש"ע). וכאן יצוין שנפח הבור הקטן לא היה מספק את הדרוש מבחינת תקינות של ניקוז הגינה, אפילו שרשת הניקוז הייתה ממוקמת במפלס תקין ביחס למפלס הגינה. צנרת הניקוז הנוספת מחמירה את הבעיה.
2. הגינה השייכת לדירה הנדונה נמצאת במפלס אחיד עם המשטחים הציבוריים הסמוכים לה. עקב כך אין ניקוז הגינה בצדיה ואין אפשרות לבצע אמצעי הניקוז בצדיה – פתחים בקירות הגדר.
3. לטענת הדיירים (הטענה זו דורשת בדיקה) מתחת לגינה נמצאת רצפת בטון.

8. צינורות ניקוז נוספים בתוך הבור

7. בור ניקוז: רשת הניקוז מורמת מעל פני האדמה

1.7.7 לתכנן ולבצע אמצעי ניקוז נוספים בגינה, לדוגמא בורות ספיגה נוספים, בורות ניקוז עם מערכת משאבות או כדומה.

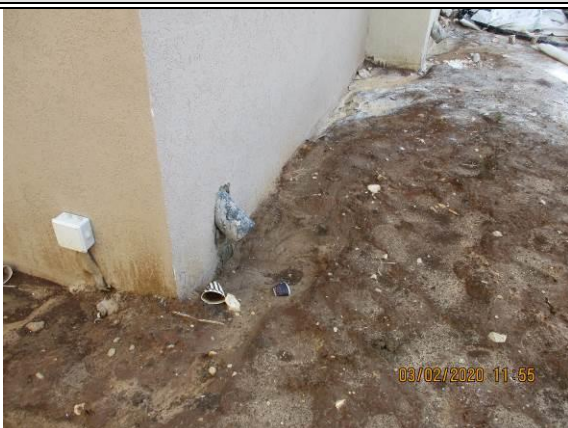
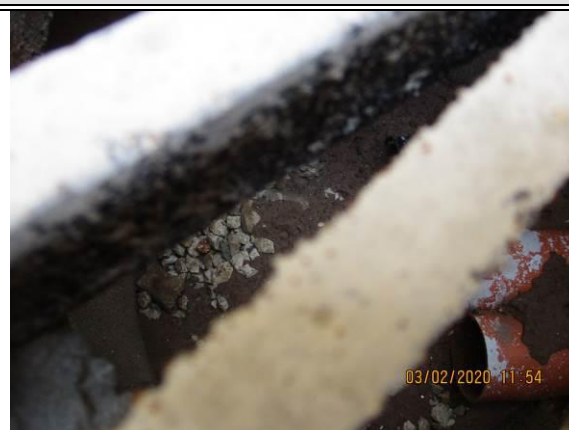
10. קיום המרזב מחמיר את הבעיה

9. הבור יבש לחלוטין, כאשר הגינה סביבו רטובה

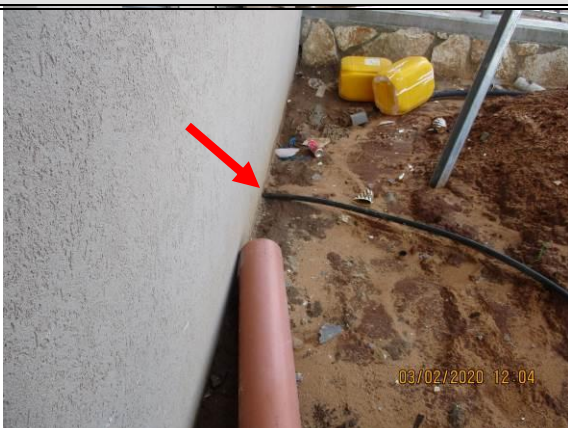
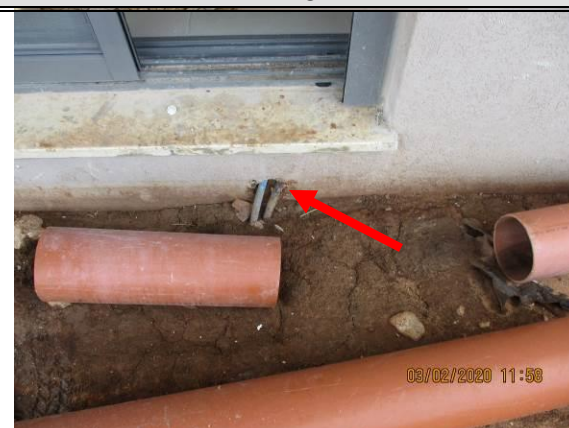
12. כנ"ל

11. נקודה נוספת לחדירת רטיבות לדירה

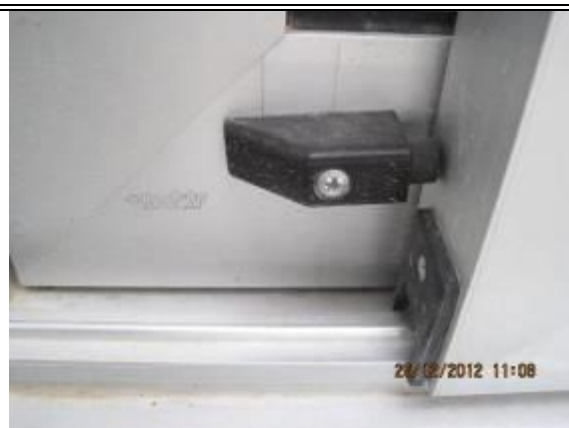
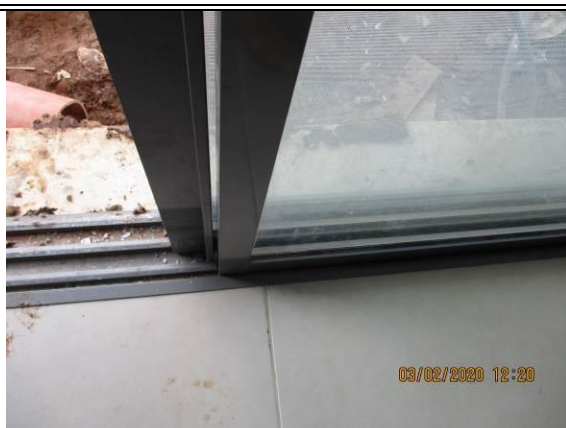
א'. לא הורכב מעצור לכנפיים;

**1. לא הורכב מעצור לכנפי הוויטרינה <**

1. לבצע תיקוני אלומיניום נדרשים, עפ"י פירוט הליקויים.

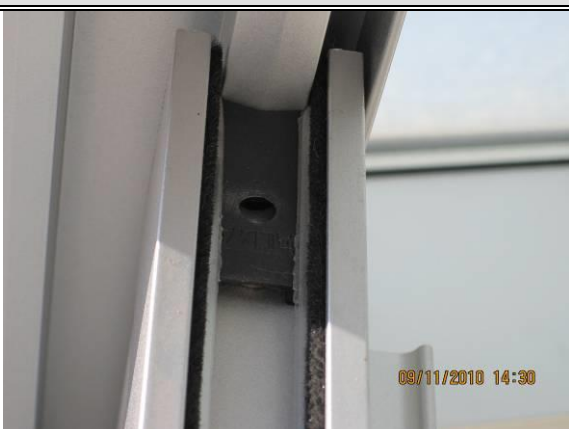
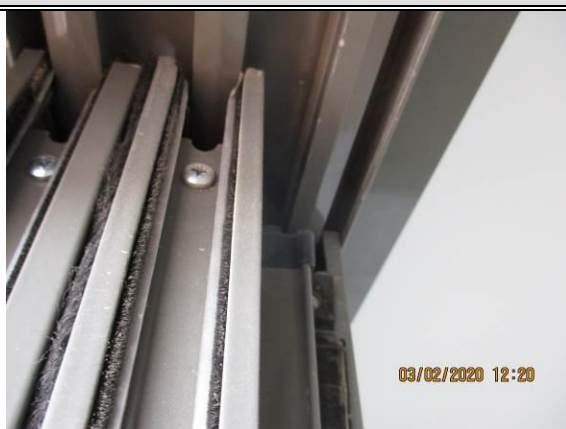
ב'. לא הורכבו מייצבי כנפיים;

**3. לא הורכבו מייצבי כנפיים <**

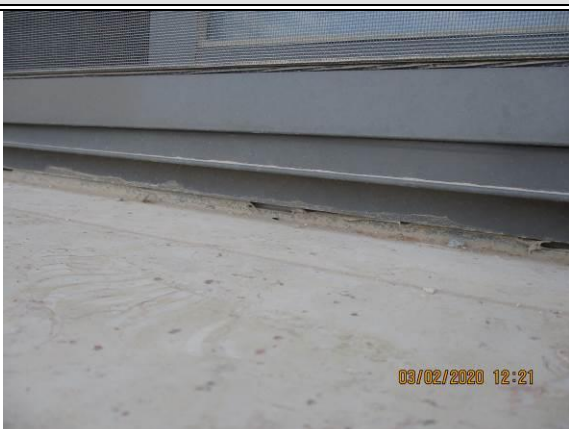
א'. אטימה לקויה בין תחתית החלונות לאדנים;

**6. אטימה לקויה בין תחתית החלונות לאדנים**

2. לבצע תיקוני איטום נדרשים, במקומות המתוארים.

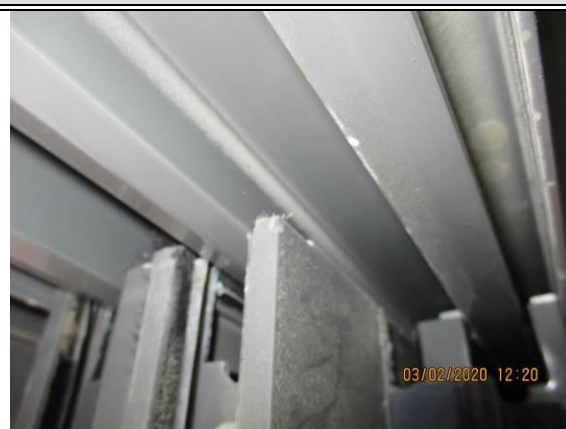
ג'. גובה הכנפיים לא תואם את גובה המסגרת (הכנפיים נמוכות ביחס למסגרת. עקב כך ניכרים

אי יציבות הכנפיים(תזוזה פנים / חוץ) ואטימה כללית לקויה).

**5. כנפי הוויטרינה נמוכות ביחס למסגרת**

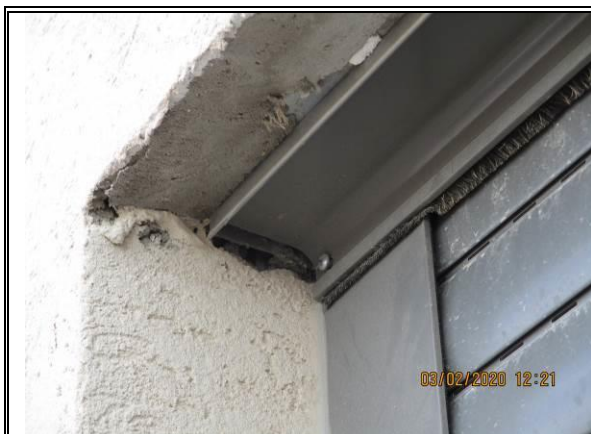
ג'. גימור לקוי בגליפים העליונים.

8. גימור לקוי בגליפים העליונים

3. לבצע תיקוני גמר נדרשים, בגליפי החלונות העליונים.

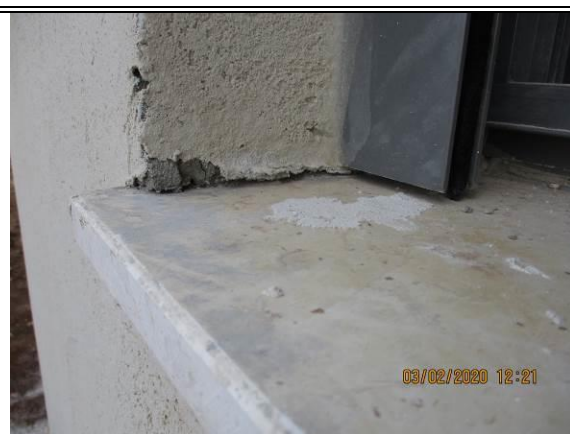
ב'. אטימה לקויה בין האדנים לגליפים;

7. אטימה לקויה בין האדנים לגליפים

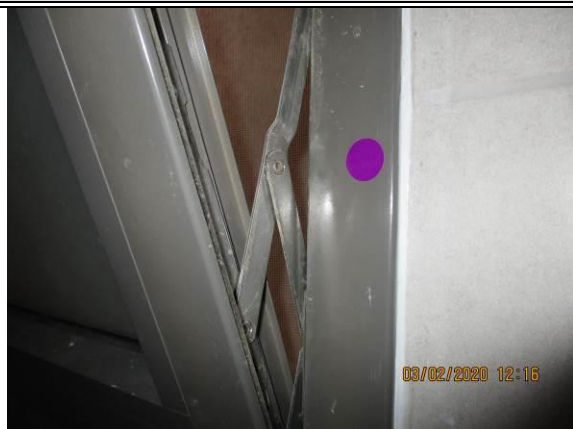
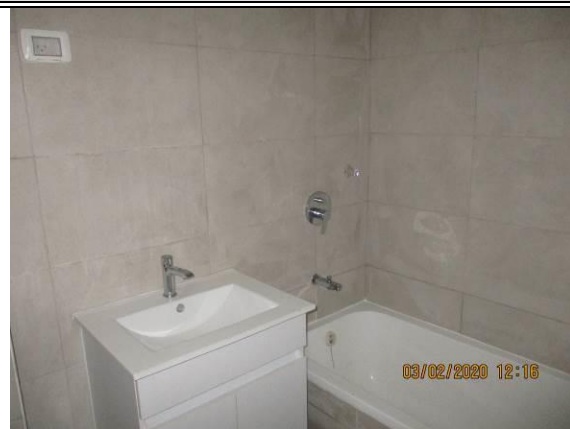
9. חדר רחצה " חלון הקיפ

א'. מנגנון החלון לא תקין או לא מכוון כנדרש – תפקודו קשה.

10. מנגנון החלון מתפקד בצורה לא תקינה

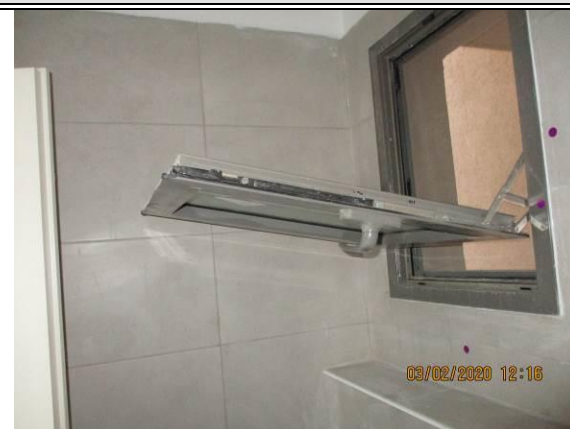
ב'. פתיחת החלון המלאה מהווה מפגע בטיחותי בשל גובה נמוך של הכנף.

11. גובה הכנף מהווה מפגע בטיחותי. יש להרכיב מעצור להגבלת הפתיחה

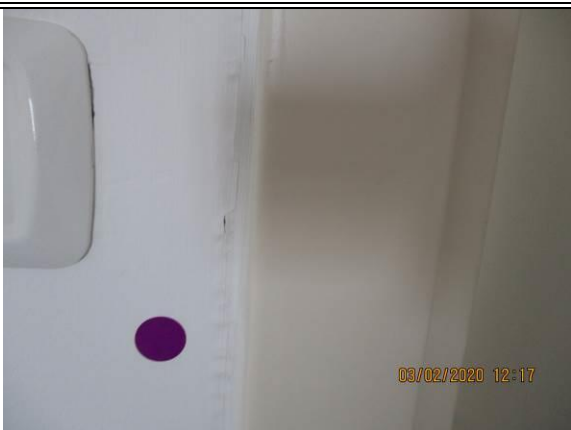
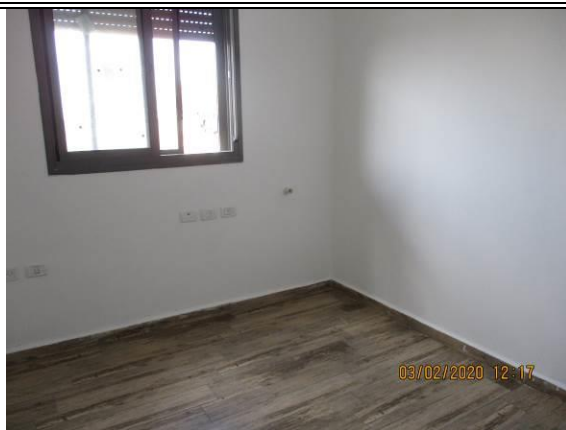
7. חדר שינה <<<<<

- 3.3 **בחיפוי קיר מתחת לחלון הקיפ בחדר הרחצה נמצא אריח קרמיקה פגום.**  
יש להחליף. עלות כ- 100 ₪
- 3.4 **בחדר שינה נוצר גימור לקוי בקיר בסמוך לדלת.**  
יש לתקן. עלות כ- 100 ₪

8. גימור לקוי

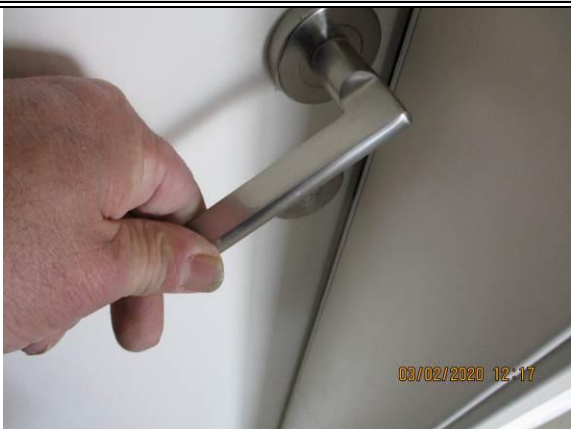
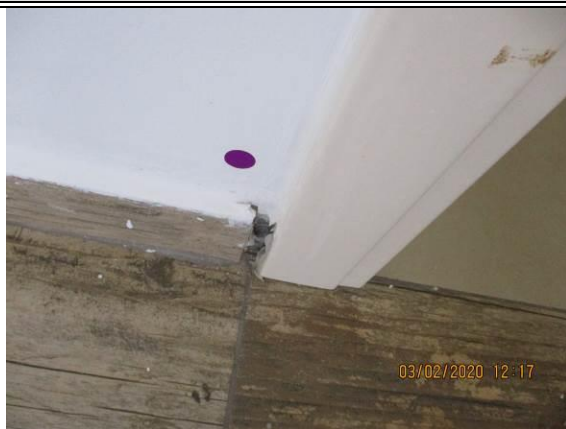
- 3.5 **מנעול לא תקין בדלת של חדר שינה ובדלת של חדר הרחצה.**  
יש להחליף את שתי המנעולים. עלות כ- 200 ₪
- 3.6 **במטבח נמצאו הליקויים הבאים:**
  - א'. **שיש המטבח הורכב בצורה לא מקצועית ורשלנית: בקלות מתרומם ועתיד להישבר.**  
יש לפרק ולהרכיב מחדש. עלות כ- 500 ₪

10. מנעול לא תקין

9. גימור לקוי

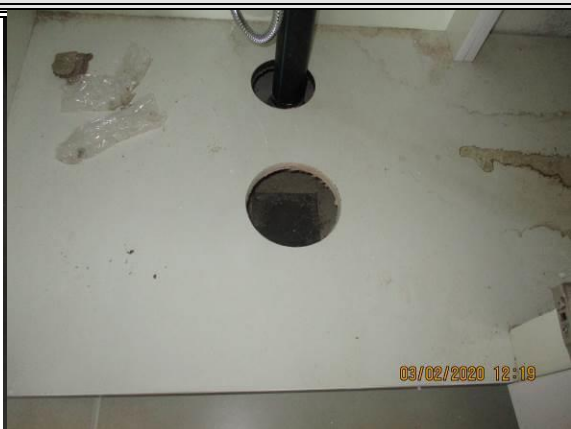
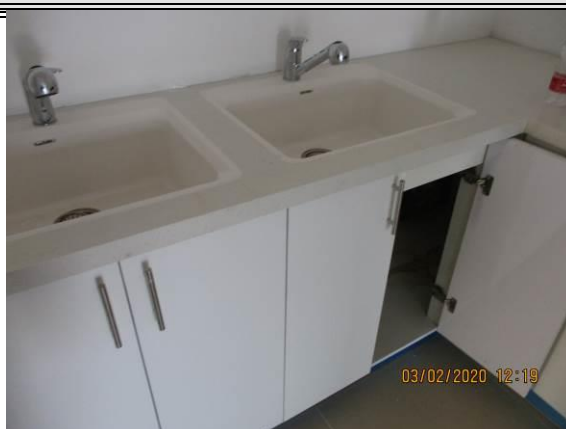
11. מטבח

- ב'. **מכסה זמני על קופסת הביקורת לא הוחלף למכסה קבוע ואטום.**
  - ג'. **לא הורכב מכסה על הפתח בתחתית ארון הכיור (מעל קופסת הביקורת) ולא הורכבה רוזטה סביב צינור הניקוז.**  
יש להחליף מכסים קבועים, להרכיב מכסה על פתח הבקרה ולהרכיב רוזטה סביב צינור הניקוז. עלות: כ- 100 ₪

12. לא הורכבו מכסה ורוזטה

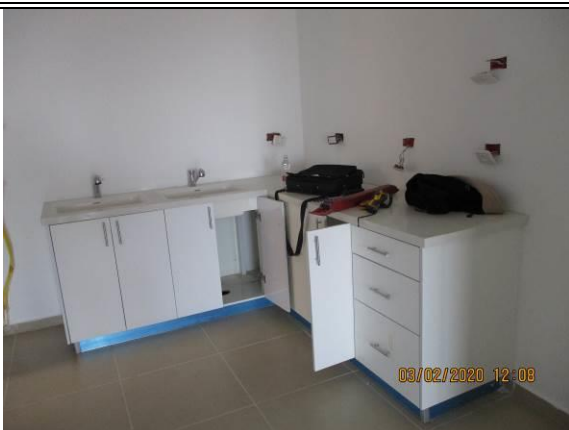
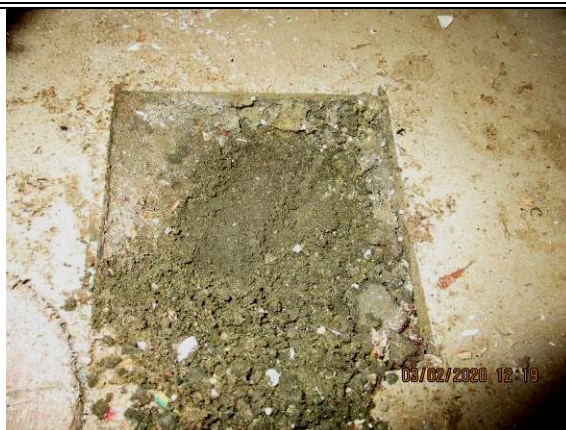
14. שיש מתרומם במטבח

13. מכסה הזמני לא הוחלף למכסה קבוע

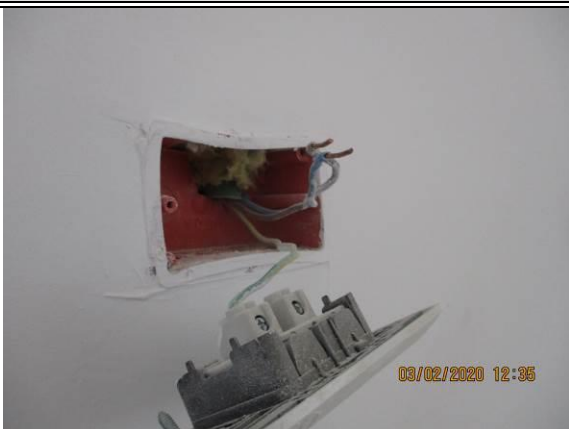
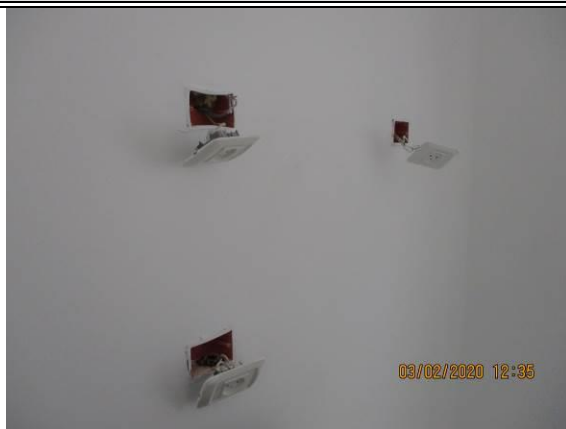
- ד'. **קופסאות חיבורי החשמל להרכבת שקעי החשמל הורכבו ונלחצו בצדדים בצורה אשר לא מאפשרת הרכבת שקעים.**  
יש לפרק ולבצע מחדש. עלות: כ- 300 ₪

16. במצב שכזה לא ניתן להרכיב שקע

15. קופסאות חיבורי החשמל במטבח <

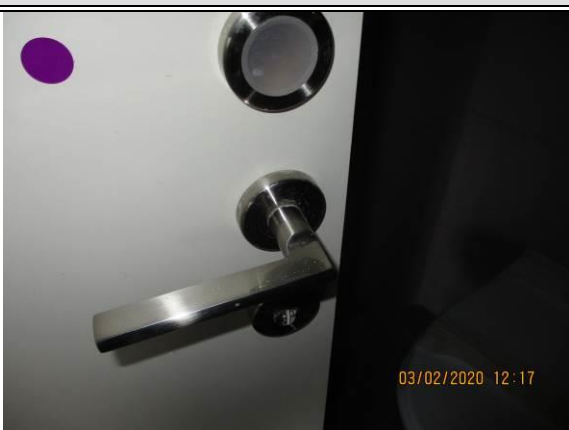
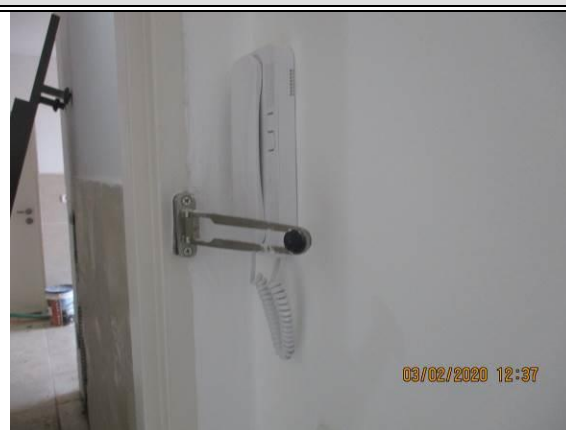
א'. בדלת כניסה לדירה נוצר גליף שלא היה מתוכנן. עקב כך מנעול הביטחון ניצב לדלת,

בולט מהקיר ומהווה מפגע בטיחותי.

ב'. מנעול הביטחון הורכב מעל מכשיר האינטרקום ולא מאפשר שימוש תקין בו.

18. מנעול לא תקין בדלת בחדר הרחצה

17. מנעול הביטחון בולט מהקיר ונמצא מעל האינטרקום

יש לבצע תיקונים ושינויים ולתקן את הדברים הנ"ל. עלות: כ- 400 ₪

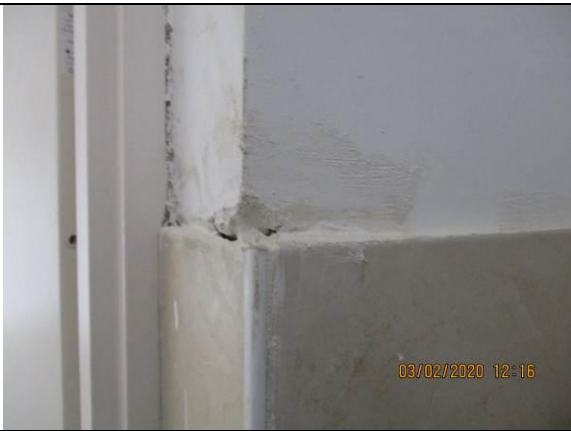
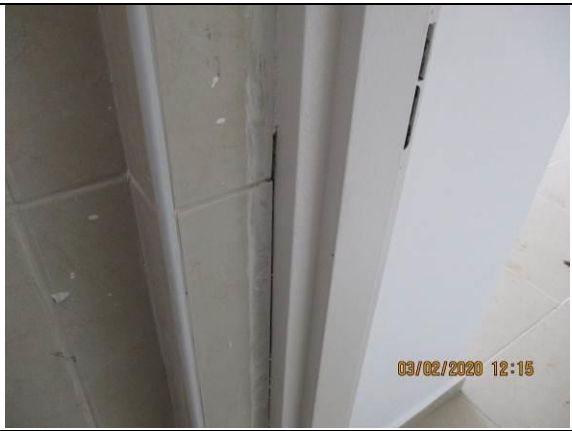
3.8 בלובי קומתי נוצר גימור לקוי סביב דלת הדירה.

| 20. כנ"ל | 19. גימור לקוי סביב הפלדלת |

יש לבצע תיקוני גמר נדרשים. עלות כ- 100 ₪

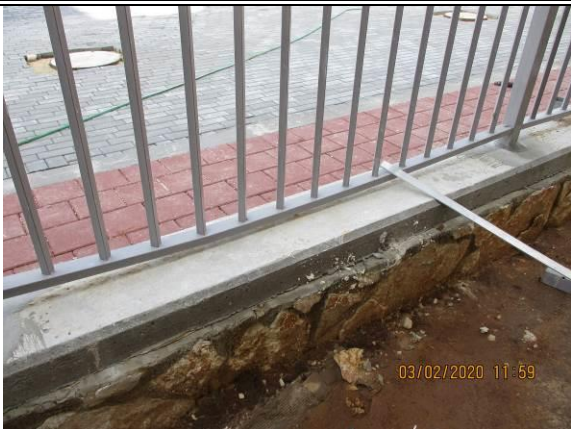
3.9 במעקה הברזל אשר הורכב מעל גדר הבנויה נמצא קטע פגום.

| 22. כנ"ל | 21. קטע המעקה פגום |

יש להחליף את הקטע הפגום. עלות: כ- 1,500 ₪
