## **הנדון: חוות דעת וממצאי ביקורת ליקויי בנייה**

### **רכישת בית חדש מיזם (קבלן)**

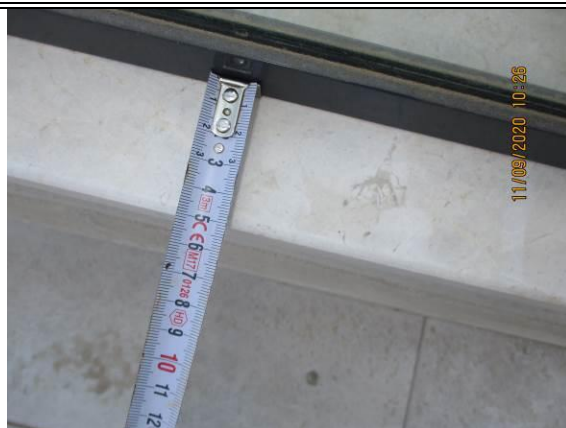
2. נוצר מדרך יותר מ- 5 ס"מ

1. מעקה במרפסת הגדולה, יש לבצע:
  - 1.1 להחליף את השמשה הפגומה;
  - 1.2 להמציא פתרון תקין ואסתטי לגובה המעקה שאינו תקין. מומלץ יעוץ עם יועץ הבטיחות.
  - 1.3 להמציא פתרון תקין ואסתטי לקיבוע וחיזוק של שמשות הזכוכית בתוך המסגרת.
  - 1.4 כני"ל לפינה במאחז היד.
2. מעקה במרפסת הקטנה:
  - 2.1 להגביה את המעקה עד לגובה תקני, באמצעות חומר הזהה לנוכח.
  3. להביא את המעקה הבנוי בקומה העליונה. מומלץ לבצע המשך המעקה ע"י פרופיל מתכת או אלומיניום מתאים.
4. לחזק את מעקה הברזל במדרגות הפנים.
5. לבצע תיקונים בכנפי ההדף בממ"ד, על מנת להבטיח סגירתן ונעילתן תקינות.
6. להחליף ריצוף בחדר הרחצה בקומת הקרקע.
7. להחליף מפסקי התריסים לסוג אשר דורש לחיצה קבועה בעת ירידת התריס.

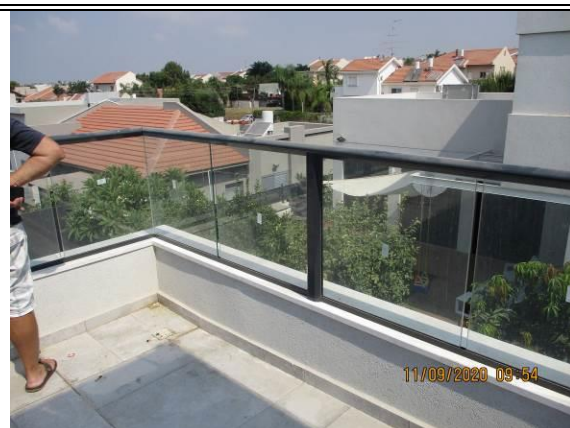
- 1.1 במרפסת השמש (הגדולה) במעקה האלומיניום המזוגג נמצאו הליקויים הבאים:
- א'. גובה המעקה אינו תקני וקטן מהנדרש בצורה מופרזת (כ- 50 ס"מ). כעת גובה המעקה מהרצפה תקין, אך עקב בליטת הקופינג של יותר מ-5 ס"מ בתחתית המעקה, המהווה מדרך, התקן הרלוונטי מחייב לבצע את מדידת הגובה מהבליטה הנ"ל.

1. מעקה במרפסת הגדולה <<<

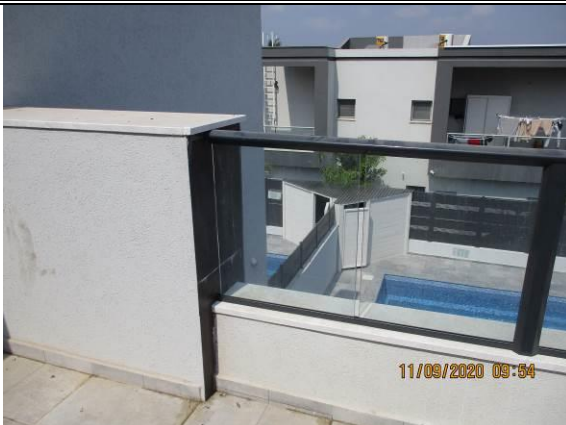
- ב'. רוב המכריע של שמשות הזכוכית לא מחוזקות בתוך המסגרת ובצורה חופשית זזות הצידה. ליקוי זה נוצר בשל אי התאמה בין עובי הזכוכית למידות של המסגרת (מסילה תחתונה ומסילה עליונה בתחתית של מאחז היד). קודם כל הליקוי הנ"ל מהווה פגיעה ישירה בזכוכית והדבר קרה כבר בשמשה השמאלית ביותר. כמו כן שבר שמשה רציני מהווה התפרקות השמשה או חלקיה ונפילתה אל תחום המרפסת או החוצה – לקרקע. בעת שבירת הזכוכית תתכן פגיעה בגוף האדם, שלא לדבר על כך שנפילת השמשה תתלווה ע"י אדם.

4. במקום זה נמצאו שברים / סדקים בזכוכית של השמשה

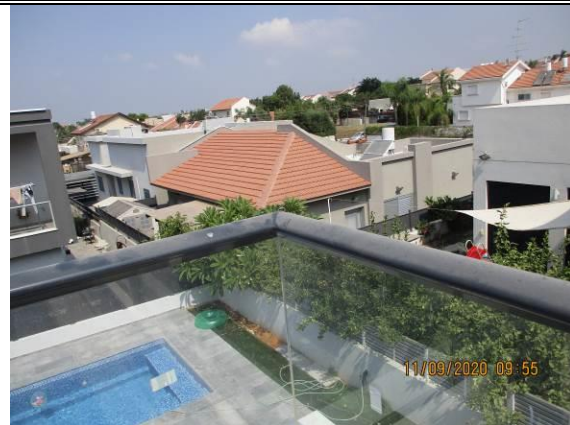
- ג'. פינת מאחז היד המתוארת בתמונות גם לא חוזקה היטב ומתרוממת.
- 1.2 מצב דומה עם מעקה האלומיניום נוצר במרפסת הקטנה הצמודה לחדר שינה בקומה העליונה. שם בליטת הקופינג עוד יותר גדולה (כ- 10 ס"מ) מהווה מדרך של ממש.

3. פינת המעקה מתרוממת

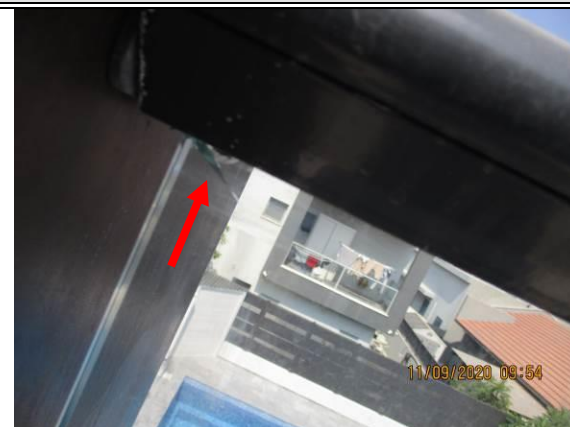
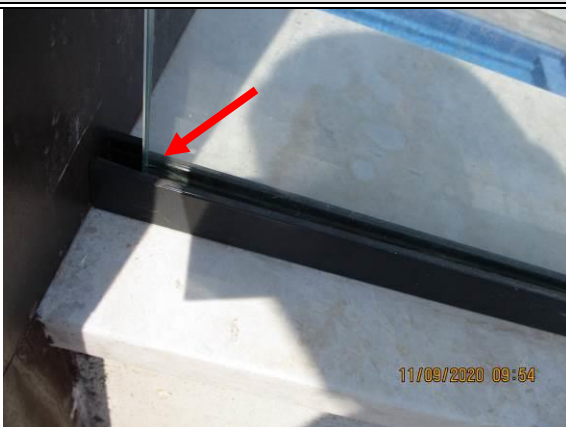
6. בחלקה התחתון

5. בחלקה העליון

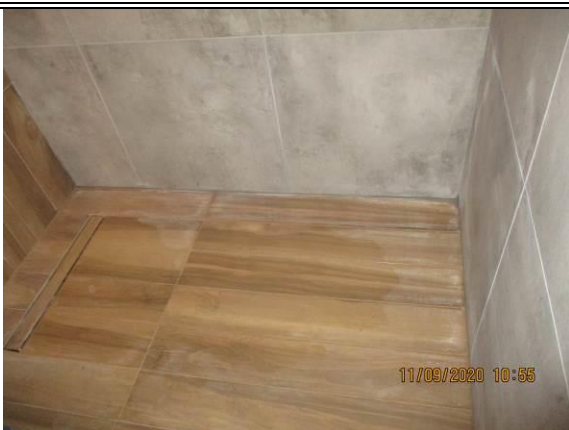
- 1.5 סגירת ונעילת כנפי ההדף בחלון הממ"ד אינן תקינות וקשות מאוד (הנעילה כמעט בלתי אפשרית).
- 1.6 בחדר רחצה הורים אם סבירות גבוהה סוג הריצוף לא עומד בדרישות התקן מבחינת התנגדות להחלקה.

14. ריצוף לא בטיחותי בחדר רחצה

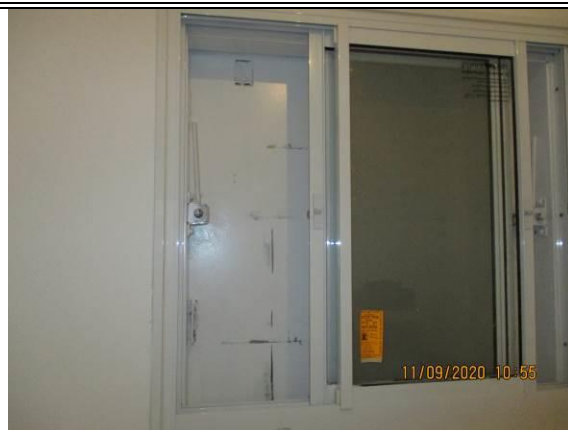
13. סגירה ונעילה של כנפי ההדף אינן תקינות

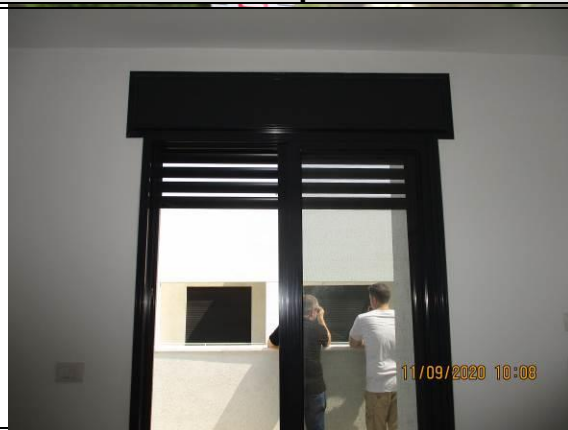
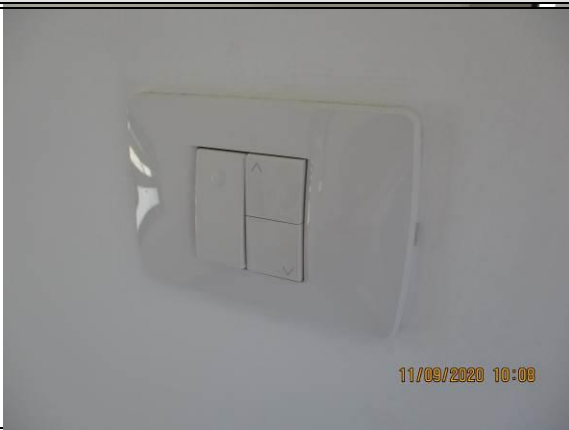
- 1.7 בכל דלתות האלומיניום ביציאות למרפסות הורכבו תריסים חשמליים, כאשר סוג המפסקים של התריסים לא מתאים לדרישות התקן וכן מהווה מפגע בטיחותי.

16. מפסק התריס אינו מתאים ואינו בטיחותי

15. דלת (וויטרינה) ביציאה למרפסת, לדוגמא <

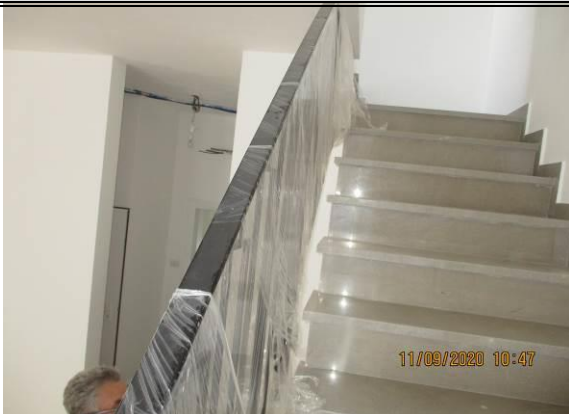
- 1.3 בקומה העליונה גובה המעקה הבנוי מעל חלל המדרגות לא תקני וקטן מהנדרש בכ- 7-8 ס"מ.
- 1.4 בקומת הקרקע מעקה הברזל בצד המדרגות לא מחוזק כלל, אינו יציב ומתנדנד בצורה מופרזת.

12. המעקה במדרגות פנים לא מחוזק, לא יציב, מתנדנד ועתידי להתפרק

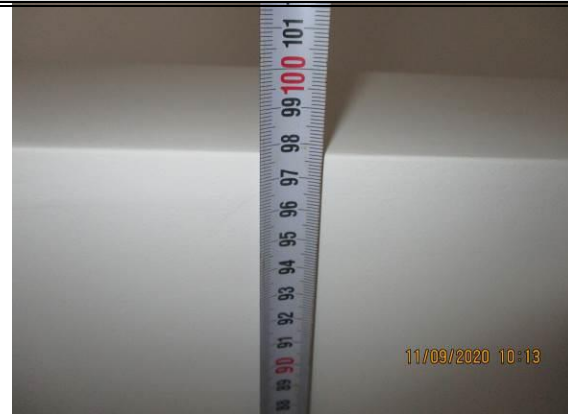
11. גובה המעקה כ- 98 ס"מ

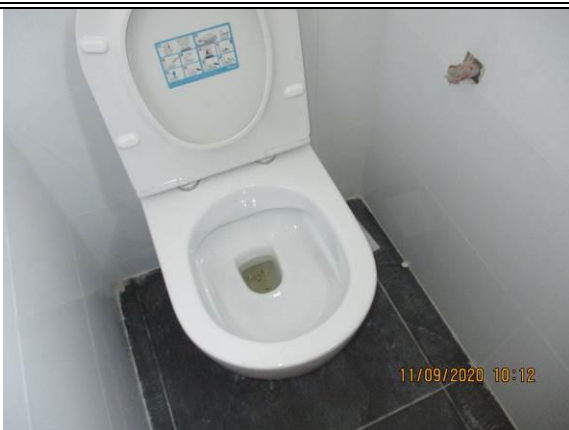
2.1 כל האסלות התלויות לא מחוזקות היטב, לא יציבות ומתנדנדות. לליקוי זה ישנן השלכות שונות, כגון נזילות מים בחיבורי האסלות, שבירת אסלות, אי נוחות מסוימת. לתשומת הלב, להלן דרישות התקן לגבי חוזק האסלות

2. אסלה לא יציבה ומתנדנד (לדוגמא)

1. לחזק את האסלות. יש לקחת בחשבון שהידוק נוסף של האומים במוטות התלייה יתכן ולא ישפר את המצב. ואז יהיה צורך בפירוק מלא של מערכות האסלות וביצוען מחדש.  
הפתרון שנשמע ע"י היזם לגבי הדבקת אסלות נוספת ע"י סיליקון אינו מקובל, בגלל אי יעילותו.
2. להחליף ריצוף בכל המקלחות.
3. להחליף סיפונים לכיורים.
4. להתקין סיפון עליון על צינור הניקוז של מכונת כביסה.
5. לשנות ריצוף בחדר הרחצה בו נעשה שינוי בכיוון פתיחת הדלת.
6. להחליף חיפוי הקירות, באופן מלא, בכל חדרי הרחצה.

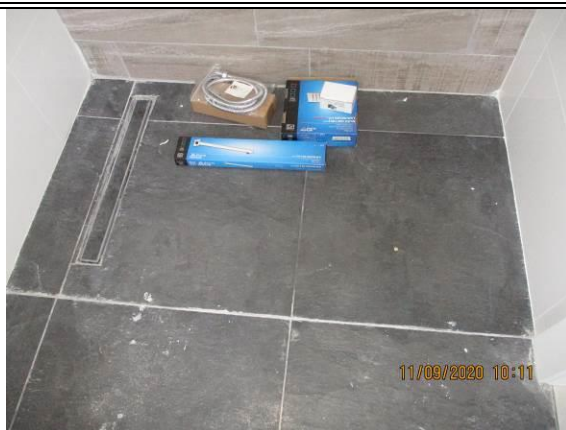
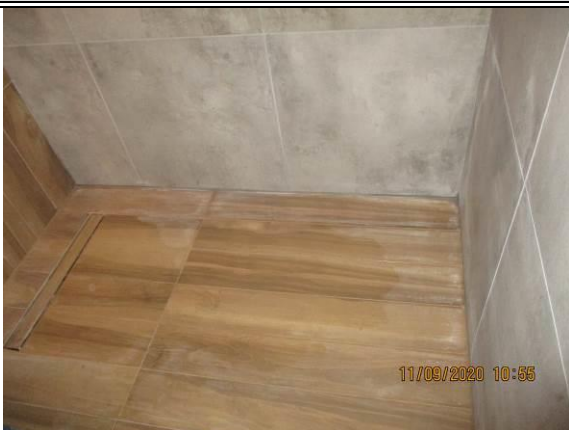
2.2 בכל המקלחות נמצאו ונמדדו שיפועים לא תקינים וקטנים מהנדרש. ליקוי זה מונע

1. שיפוע ריצוף במקלחת אינו תקני

6. ע ריצוף במקלחת אינו תקני

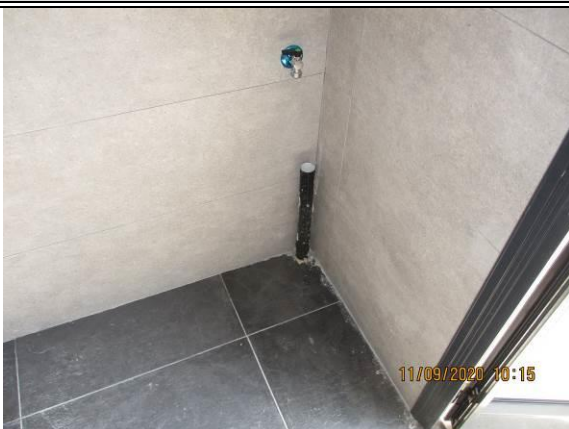
- 2.3 בכל מקום בו הורכב ארון כיור נמצא סיפון לא תקני לכיור.
- 2.4 לא הורכב מחסום רצפה בקו הניקוז של מכונת כביסה.
- 2.5 בחדר הרחצה שונה כיוון פתיחת הדלת. כעת הדלת נפתחת כלפי חוץ. אומנם שהדבר מנוגד לדרישות התקן יש בו תועלת מסוימת. אך שינוי פתיחת הדלת נעשה ללא שינוי בריצוף מתחת לדלת, כאשר הריצוף של חדר שינה פולש לריצוף של חדר הרחצה, בכ- 15 ס"מ. בין יתר הדברים הליקוי הנ"ל מהווה מפגע אסתטי.
- 2.6 חיפוי הקירות בכל חדרי הרחצה בוצע בצורה לא תקינה ולקויה. מדובר על היעדר מישקי ביניים בין מישורי החיפוי וכמוכן בין החיפוי לריצוף. בנוסף החיבורים הנ"ל נאטמו ע"י חומר לא מתאים ולא תקני (רובה). לליקוי זה כן קיימות השלכות, כגון התנתקות האריחים מהקירות, נשירת אריחים, פגיעה באריחים וכדומה. וכל זה בשל היעדר מקום להתפשטות תרמית של האריחים הצמודים בפינות החיפוי ובחיבורים עם הריצוף.

4. לא הורכב מחסום רצפה בקו הניקוז של מכונת כביסה

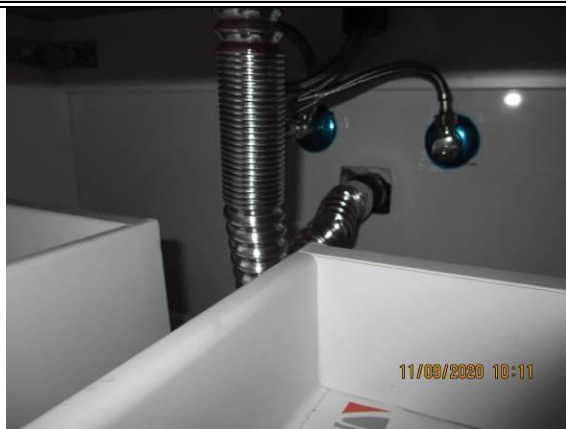
3. סיפון הכיור לא תקני (לדוגמא)

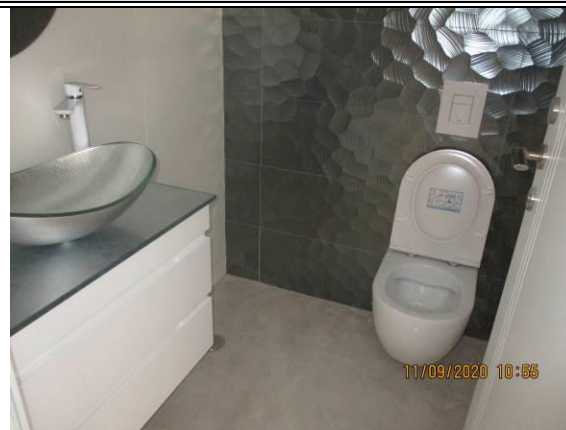
5. חדר רחצה נוסף: ליקויים זהים

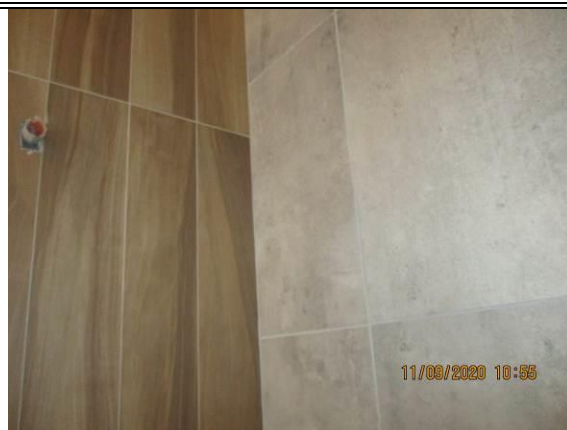
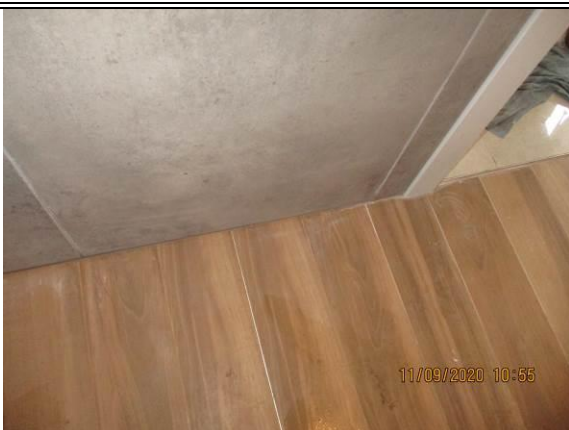
**8. לא בוצעו מישקים תקינים בין החיפוי לריצוף**

**7. לא בוצעו מישקים תקינים בין מישורי החיפוי**

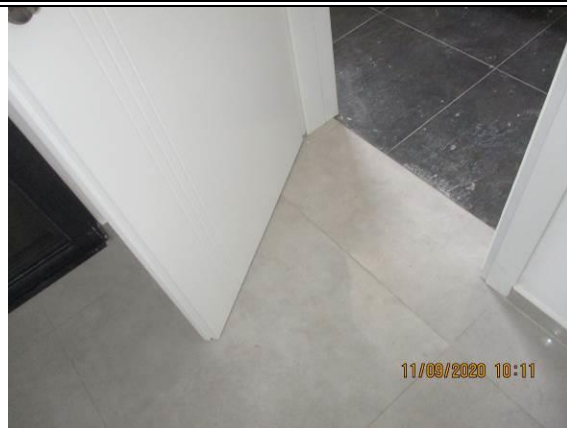
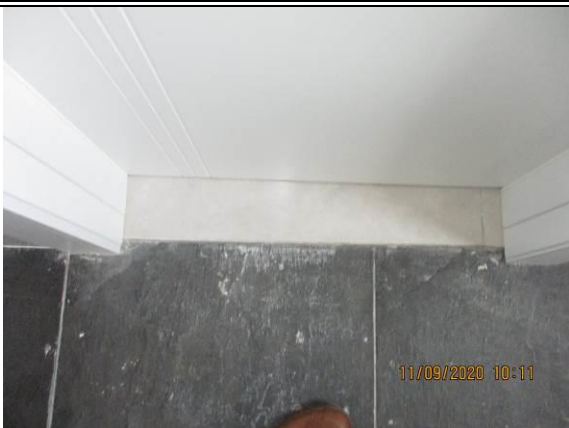
**10. עקב כך ריצוף החדר פלש לתחום של חדר רחצה**

**9. כאן שונה כיוון פתיחת הדלת <**

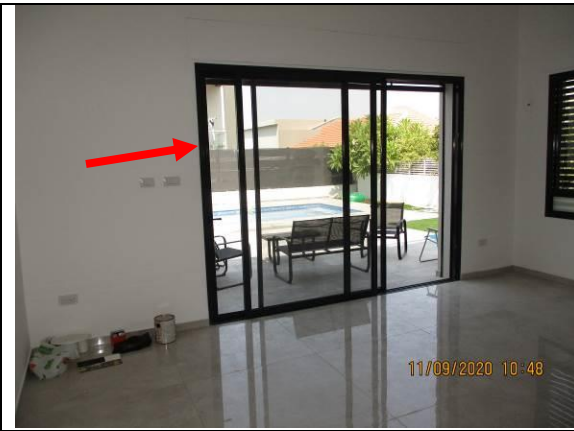
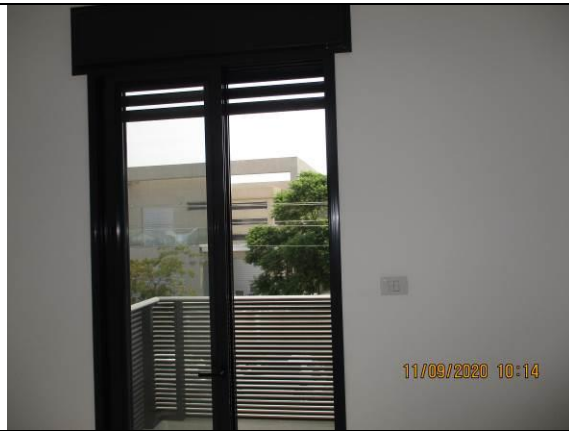
- 3.1.4 בידוד תרמי בארגזי התריסים (גם בחלונות מסוגים אחרים);
  - 3.2.5 אטמים במפגשי כנפיים (עליונים ותחתונים);
  - 3.2.6 אביזרים למניעת הרמת כנפיים.
- 3.2 בוויטרינה בסלון ובמקומות אחרים ניכר אי יציבות של חלקי המלבנים האנכיים (מזוזות).  
הליקוי הנ"ל נוצר בשל היעדר מילוי תקני בין המלבנים לבין הקירות הסמוכים או משקופים העיוורים.

| <p>8. וויטרינה נוספת לדוגמא</p> | <p>7. וויטרינה בסלון: במקום זה לדוגמא המזוזה לא יציבה</p> |

1. לספק ולהרכיב את האביזרים המפורטים.
2. לבצע בדיקה מקיפה ויסודית בכל הדלתות וחלונות ובמקומות נדרשים לפרק את ההלבשות ולהשלים / לשפר מילוי בין המלבנים לבין הקירות הסמוכים.
3. להרכיב גגון או סככה מעל הדלת האלומיניום בחדר רחצה כללי.
4. לאטום היטב את החלון בחדר רחצה כללי.
5. לגבי שיפועי של אדני החלונות. בשלב זה מומלץ לבצע אטימה נוספת ומשופרת בין מסגרת החלונות לאדנים, כולל בתחתית של מסילות התריס. במידה והתיקונים הנ"ל לא יפתרו את הבעיה, אז יש לפרק את החלונות ואת האדנים ולהרכיבם מחדש.

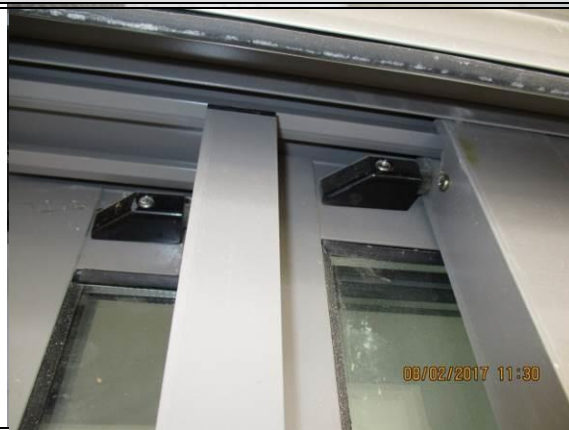
| <p>10. דוגמא מומלצת בגין סוג המעצור ומיקום ההרכבה</p> | <p>9. לא הורכבו מעצורים לכנפיים, בוויטרינות ובחלונות ההזה &lt;</p> |

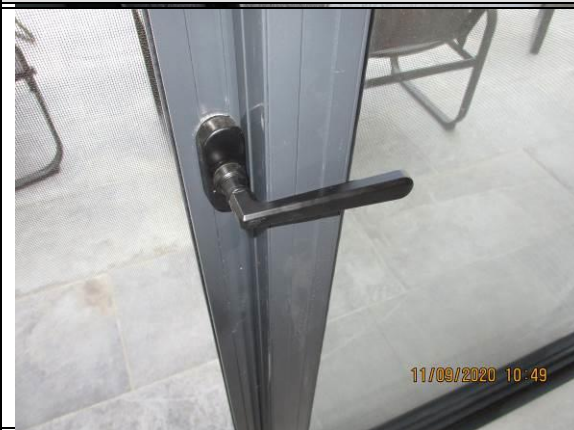
- 3.1 בוויטרינות וחלונות ההזזה לא הורכבו האביזרים הבאים:
  - 3.1.1 מעצורים לכנפיים;
  - 3.1.2 מכסי בורג בדופנות כנפיים;
  - 3.1.3 אביזרי הקצה ברפפות התריסים (תריסי אור);

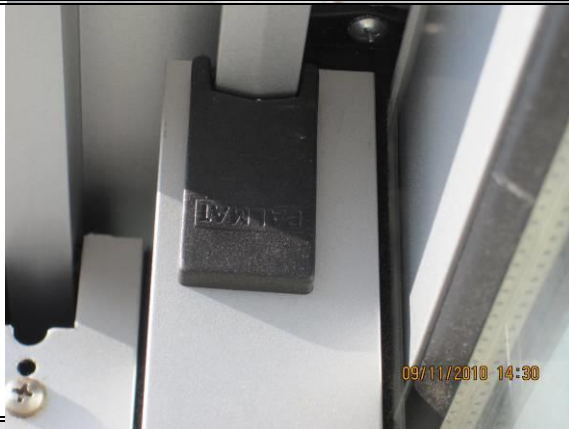
| <p>12. דוגמא (בהתאמה לפרופיל הוויטרינה הקיימת)</p> | <p>11. לא הורכבו מכסי בורג &lt;</p> |

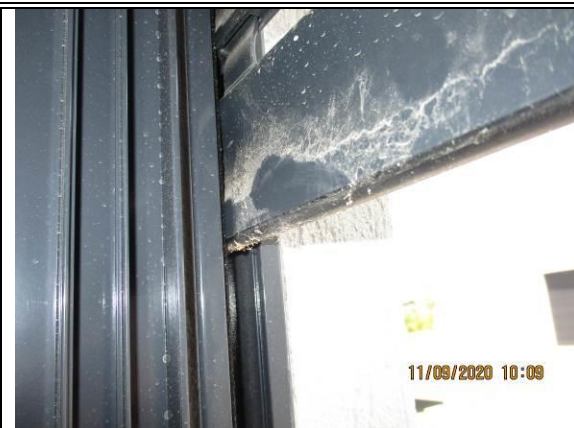
**13. בתריסים לא הורכבו אביזרי הקצה <**

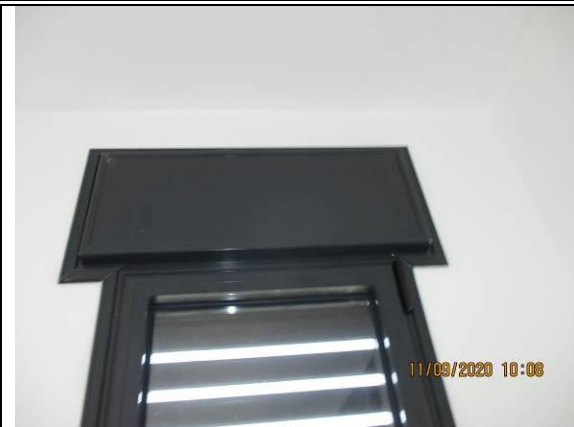
**15. בארגזי התריס לא הורכב בידוד תרמי <**

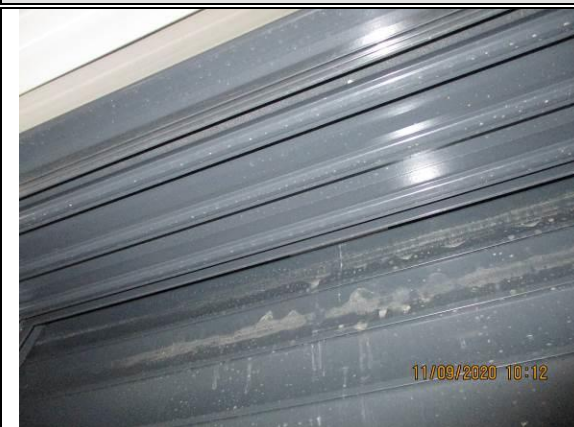
**17. במסילות העליונות והתחתונות לא הורכבו אטמים במפגשי כנפיים <**

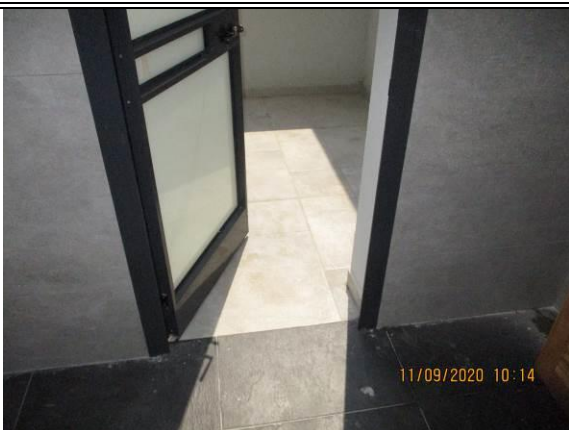
- 3.3 דלת האלומיניום בחדר רחצה כללי כלל לא אטומה ובקלות מעבירה מי גשם פנימה. המצב הוחמר בשל הריצוף מתחת לדלת, כאשר מעבר המודרג בוצע במקום לא נכון.  
למיטב ידיעתי לא ניתן לתקן את הדלת ויש למצוא פתרון אחר.

**20. דלת זאת כלל לא אטומה ומעבירה מים פנימה בקלות**

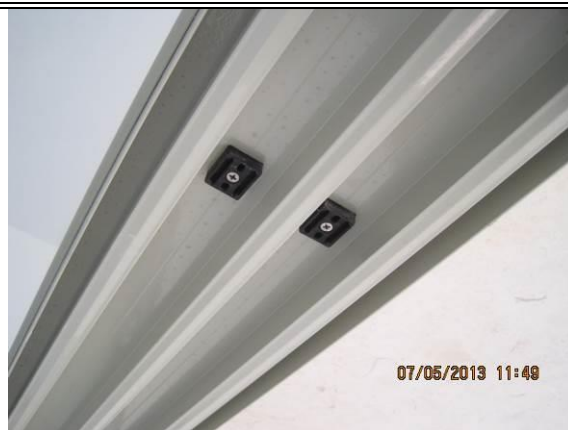
**19. במסילות העליונות לא הורכבו אביזרים למניעת הרמת כנפיים: דוגמא**

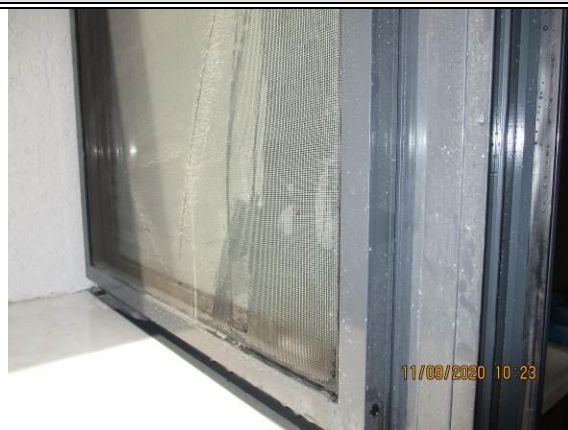
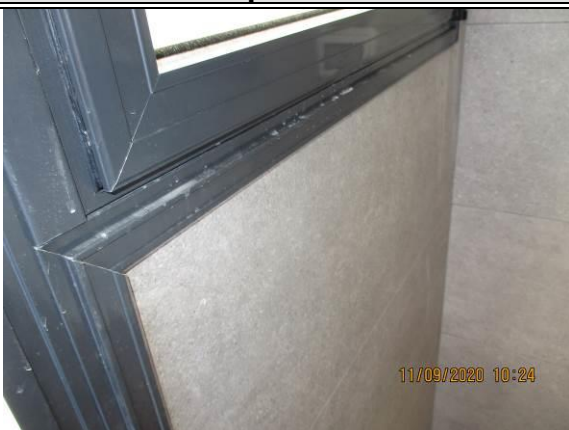
- 3.4 החלון בסמוך לדלת הנדונה בסעיף קודם גם לא אטום וגם מעביר מים פנימה.
- 3.5 כל אדני החלונות הורכב וללא שיפוע תקני כלפי חוץ, לצורך הבטחת ניקוז מי גשם תקין ומלא. השיפועים שנמדדו מהווים כ-10% - 20% בלבד מהשיפוע התקני המינימלי. ליקוי זה מהווה חדירת רטיבות אל תוך הבית מתחת לחלונות. מסילות התריס סמויות ועומדות על האדנים מחמירות את הבעיה.

**22. חדירת מים פנימה בעת הבדיקה**

**21. החלון ליד הדלת לא אטום <**

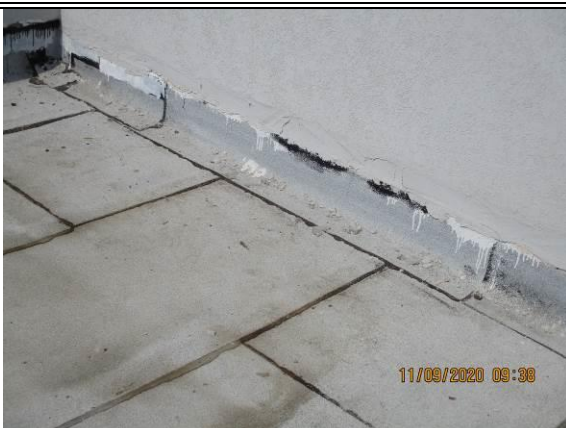
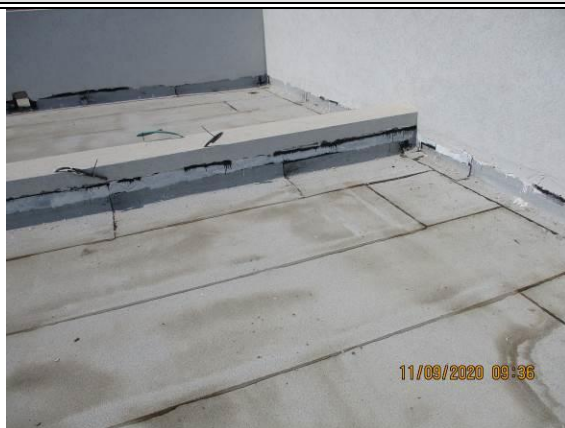
- 4.4.1 מספר שכבות האיטום בעלייה לקירות המעקה אינו תקני.
- 4.4.2 לא בוצע קיבוע תקני של קצוות היריעות העולות לקירות המעקה. ירידת טיח של הקירות על קצוות היריעות לא מהווה תחלופה ראויה לסרגלי האלומיניום וקיבוע ע"י מיתדים וברגים.
- 4.4.3 לא בוצעה הלבנת תפרים בין היריעות הביטומניות.
- 4.3.4 עקב היעדר גישה לגג לא נבדק עובי היריעה אשר במקרה הנדון (שכבת איטום אחת בלבד) צריך להיות לא פחות מ-5 מ"מ.
- 4.3.5 לא הותקנו מחברים (מסננים) על קולטי מי גשם.

**2. ירידה של הטיח לא מהווה תחלופה ראויה לקיבוע מכני של קצוות היריעות**

**3. כאן לא בוצע קיבוע היריעות כלל**

- 1. לתכנן ולבצע אמצעים לגישה לגג תקינה ובטיחותית.
- 2. להשלים בדיקה של מערכת הסולרית ולבצע תיקונים בהתאם.
- 3. לבצע תיקוני האיטום בגג הבית, לפי פירוט הליקויים.
- 4. להתקין מחברים על קולטי מי גשם.
- 2. לבצע תיקונים בגג הקטן לפי פירוט הליקויים. בסיום התיקונים יש לבצע בדיקת הצפה תוך 72 שעות.

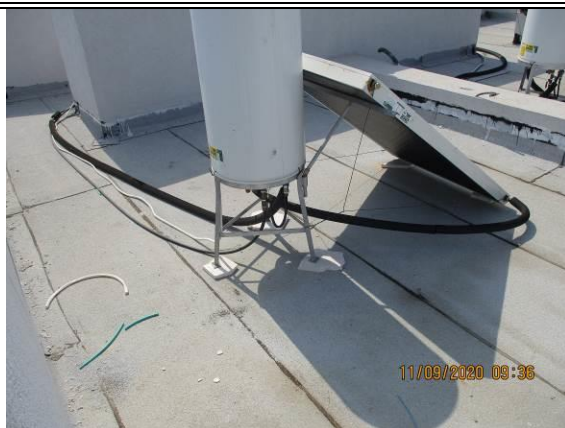
4.2.1 הן הדוד והן הקולט הורכבו על שאריות ריצוף, במקום על הגבהות בטון תקניות ואטומות

**1. שארית ריצוף מתחת למערכת הסולרית**

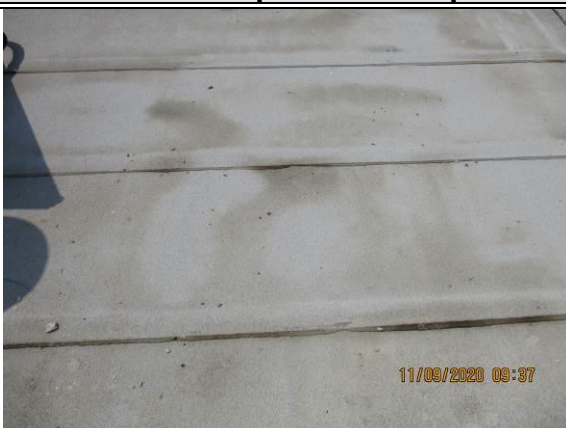
**4. לא בוצעה הלבנת תפרים**

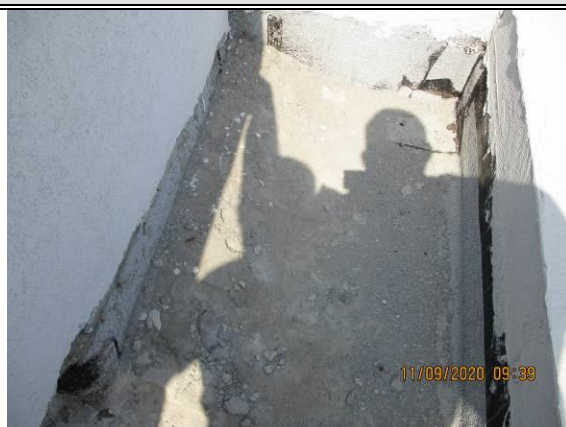
- 4.5.1 כמות פסולת על הגג;
- 4.5.2 חסרים שיפועים תקינים;
- 4.5.3 בחור הניקוז אשר נעשה בין הגג הנדון לגג הבית יש להרכיב צינור פלסטיק מתאים ולאטומו כנדרש. במצב הנוכחי תתכן חדירת רטיבות דרך הקיר בו בוצע החור.
- 4.5.4 על ראשי הקירות מעל הגג הנדון לא בוצע גמר ע"י שליכט או ש"ע.
- 4.4.5 בתקרה של חדר הרחצה שמתחת לגג הקטן נמצאו סימנים הדומים לסימני רטיבות.

**6. גג הקטן: פסולת + היעדר שיפועים**

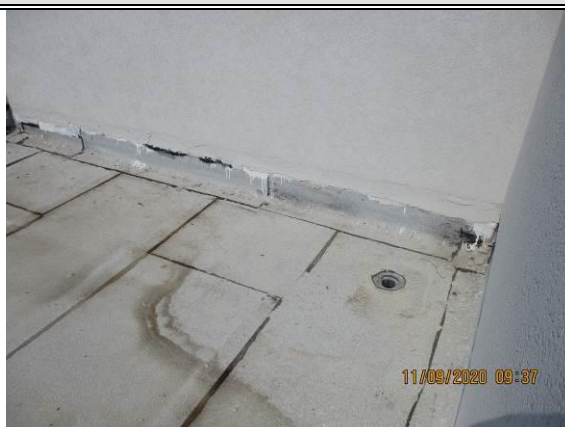
**5. לא הורכב מחבר**

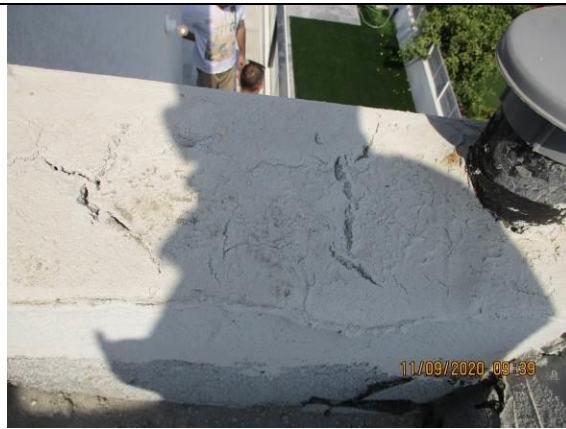
8. לא הושלם גמר בקירות

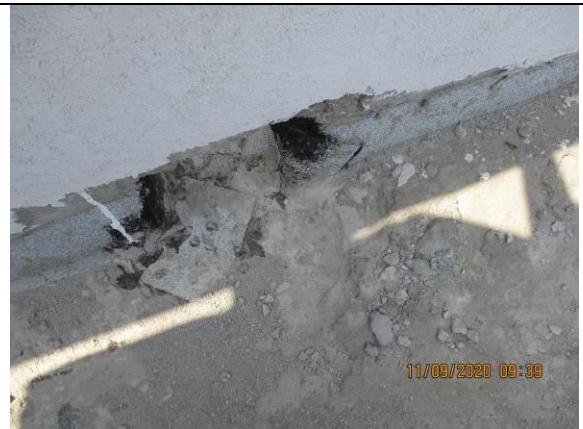
7. חור ניקוז בין הגגות

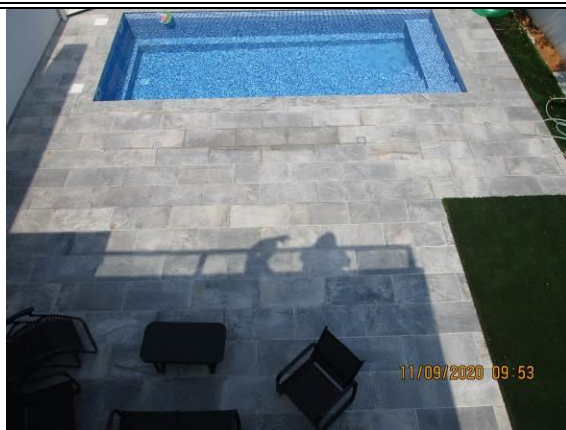
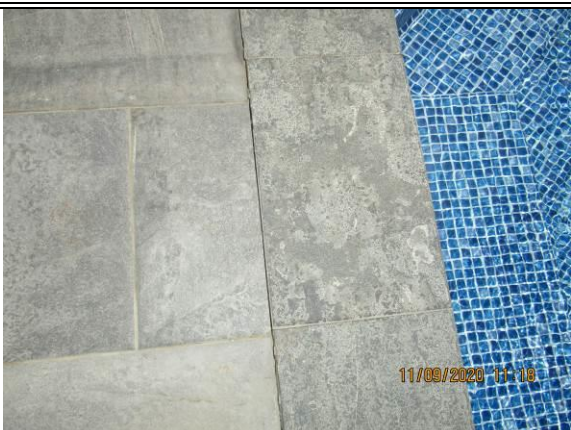
- 5.3 במטבח ליד ברזי הניל הורכב שקע חשמל לא עמיד בפני המים.
- 5.4 במטבח על קופסת הביקורת מכסה הזמני (הלא אטום) לא הוחלף למכסה קבוע ואטום.
- 5.5 בריצוף החוץ ובעיקר בסמוך לבריכה נמצאו אריחי ריצוף רבים בעלי הידבקות לקויה. האריחים הנ"ל אינם יציבים ועתידיים להישבר, להיסדק, להתפרק וכדומה. למיטב ידיעתי קיימת בעיית ההידבקות אשר נגרמה ע"י ביצוע עבודות הריצוף בעונה חמה או / ו היה צורך במריחת פריימר על גבי האריחים והדבר לא נעשה או / ו חומר ההדבקה היה לא מתאים לסוג האריח או היה בעל איכות ירודה. למיטב ידיעתי בעיית הריצוף עלולה להתפשט לרוב משטיח הריצוף החיצוני. כמו כן החלפת אריחים בודדים לא תספק תועלת הראויה. על אור הנאמר הפתרון הטוב ביותר והיחידי הינו – החלפת ריצוף החוץ באופן מלא.

8. אריחים לא יציבים

7. ריצוף חוץ

1. להחליף את מדרגות הפנים, באופן מלא.
2. לשנות ריצוף מתחת לדלת הראשית.
3. במטבח להחליף שקע חשמל למוגן בפני המים ולהתקין מכסה קבוע על קופסת הביקורת.
4. להחליף ריצוף החוץ, באופן מלא.
5. לתקן שיפועי ריצוף במרפסת הגדולה.
6. להשלים גדר.
7. לספק ולהרכיב ארון פלסטיק למערכת של כיבוי האש.
8. להתקין רוזטה לברז המים במרפסת הגדולה.

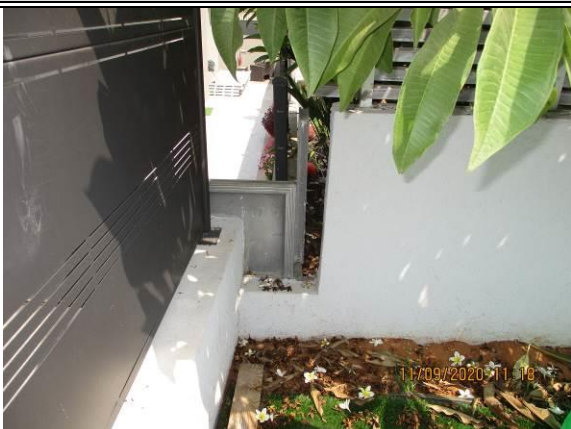
- 5.7 במקום המתואר בתמונות לא הושלמה גדר בין השכנים.
- 5.8 לא הורכב ארון פלסטיק לגלגלון של כיבוי האש.

10. גדר לא הושלמה

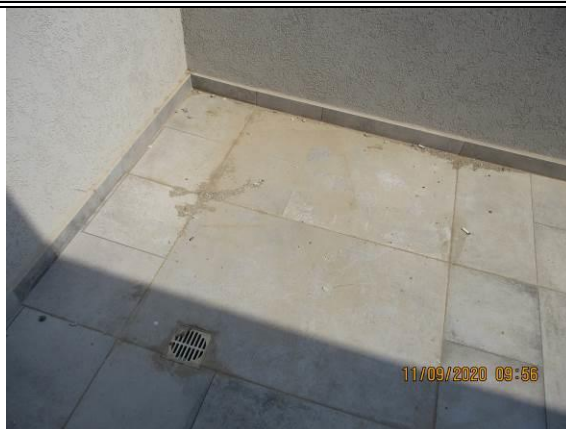
- הערה: במידת הצורך מומלץ לבצע בדיקת ריצוף מבחינת כושר ההידבקות באמצעות מעבדה מאושרת, כגון מכון התקנים או ש"ע (בדיקת שליפה צירית עם בדיקת הקשה קודמת).
- 5.6 במקום המתואר בתמונות בריצוף המרפסת הגדולה אין שיפוע תקין ונוצרת שלולית מים.

9. שיפוע ריצוף לא תקין במרפסת (מול יציאה אמצעית)

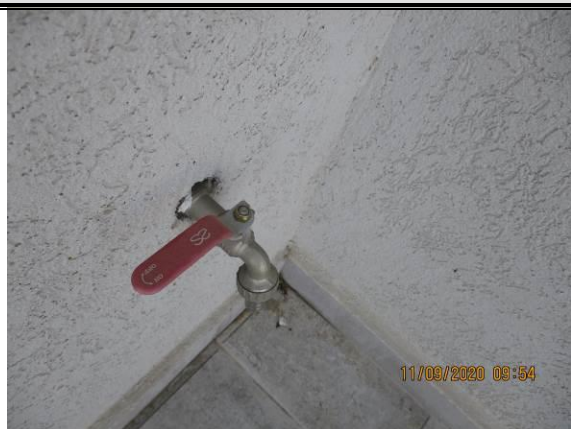
**5.9 לברז המים שהורכב במרפסת הגדולה לא הותקנה רוזטה.**

12. לא הורכבה רוזטה

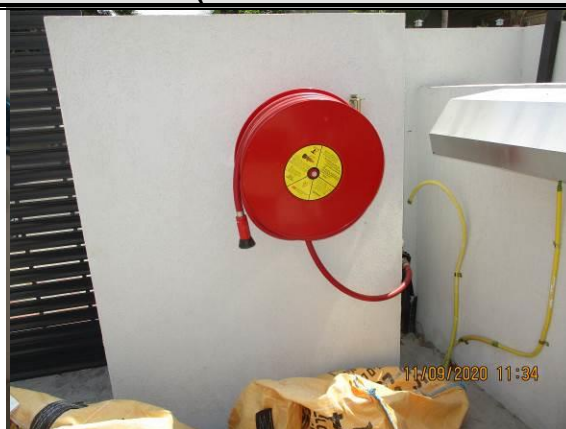
11. יש להרכיב ארון פלסטיק
